RELATÓRIO TÉCNICO DE FISCALIZAÇÃO 16/2022 SAEMA - MARIALVA

**Serviço de Água e Esgoto de
Marialva - SAEMA**

**MARINGÁ - PR
OUTUBRO/2022**

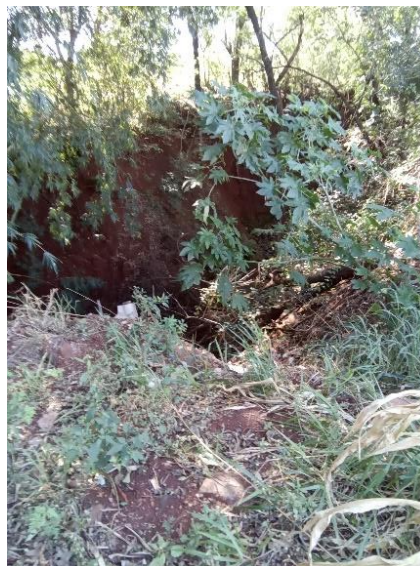
Foto 76 – Erosão ao lado do poço Dr. Emílio

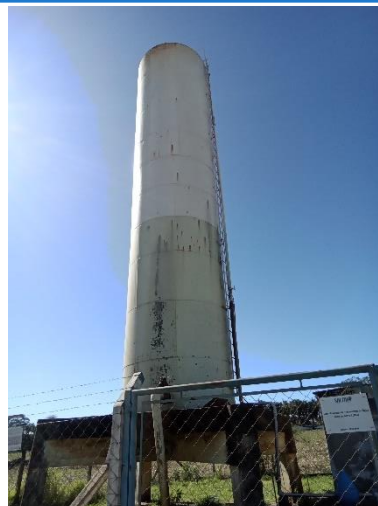
NÃO CONFORMIDADES	REFERÊNCIA LEGAL	REGISTRO	PRAZO PARA ADEQUAÇÃO
A área não é sinalizada (identificando a finalidade)	Art. 2º da Lei Federal 11.445/07		Em até 180 dias
Existência de vazamentos aparentes	Art. 2º, XI da Lei Federal 11.445/07	Foto 128	Em até 180 dias
Existência de locais sem guarda-corpos ou escadas ou em situação inadequada	Art. 5.16 da NBR 12217/1994	Foto 128	Imediato

Foto 128 – Vazamento REL João de Barro-
Minas Gás

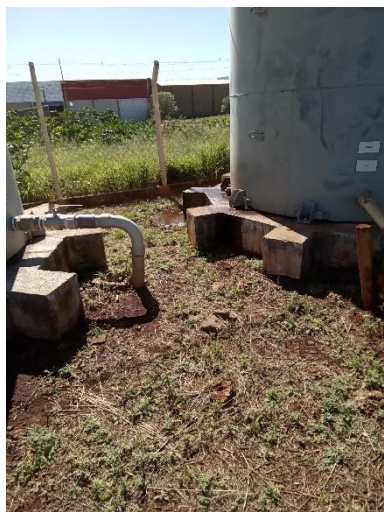
Foto 132 – Vazamento REL Polesi

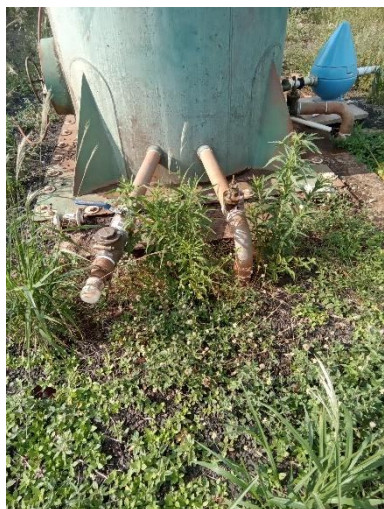
Foto 149 – Vazamento REL Aquidaban

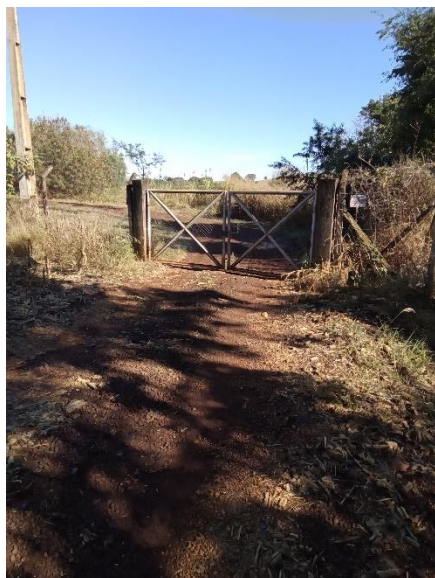
Foto 160 – Falta de placa de identificação ETE Aquidaban

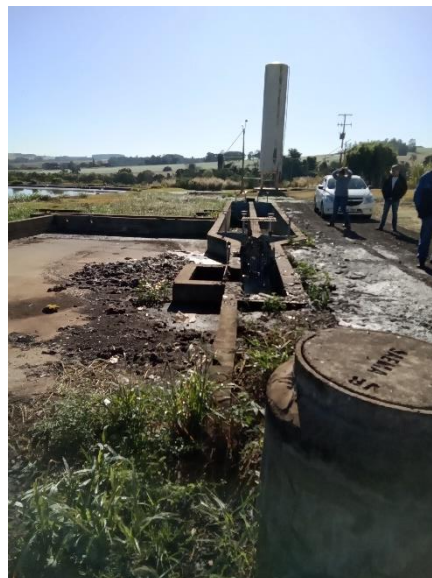
Foto 161 – Indícios de extravasamento de esgoto sanitário

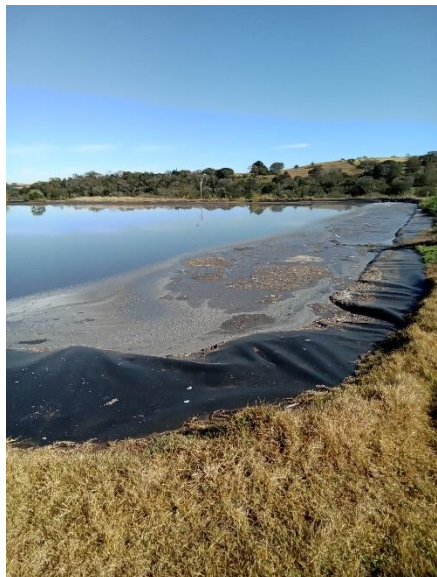
Foto 166 – Lagoa anaeróbia 02 (excesso material sobrenadante) ETE Aquidaban

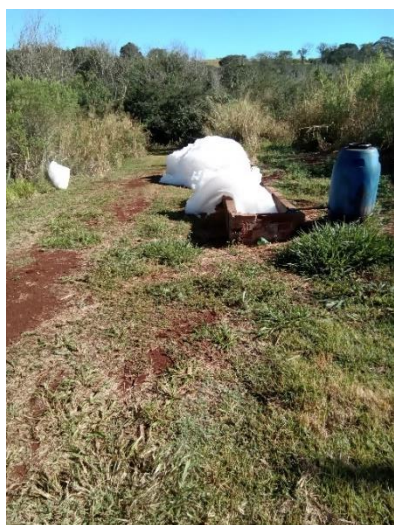
Foto 168 – Caixa de saída lagoa facultativa ETE Aquidaban (excesso espuma)

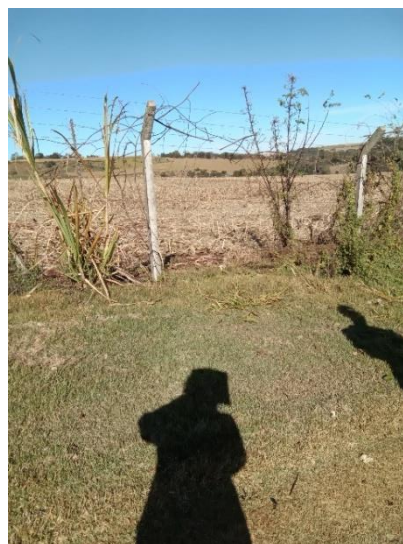
Foto 169 – Cerca danificada ETE Aquidaban

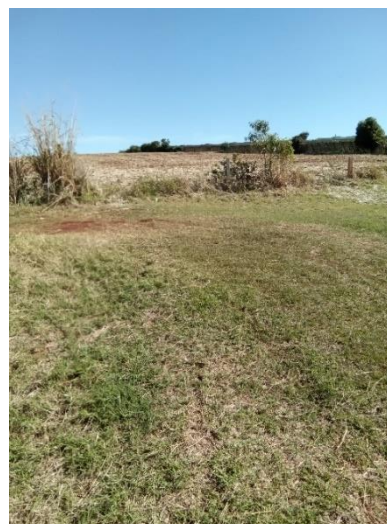
Foto 173 – Falta de isolamento ETE Marialva

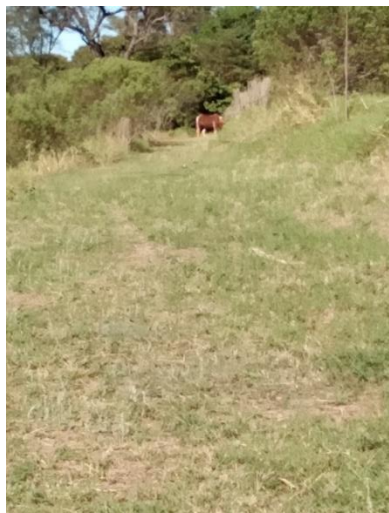
Foto 174 – Presença de animais ETE Marialva

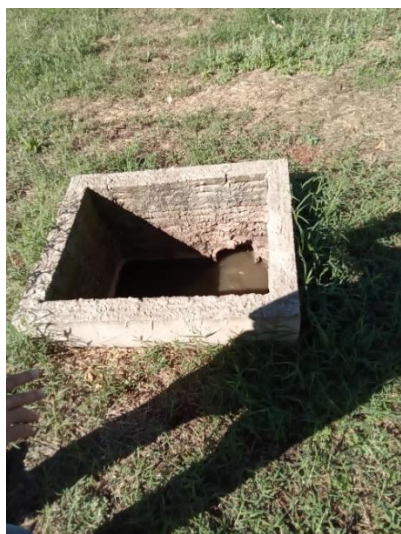
Foto 176 – Caixa de inspeção sem tampa
ETE Marialva

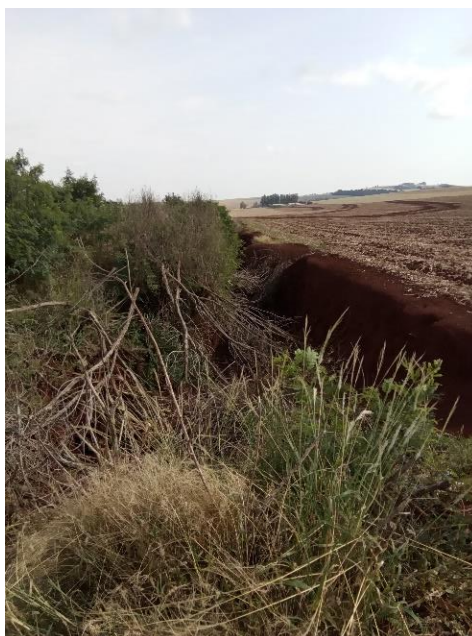
Foto 194 – Erosão ao lado ETE Damasceno

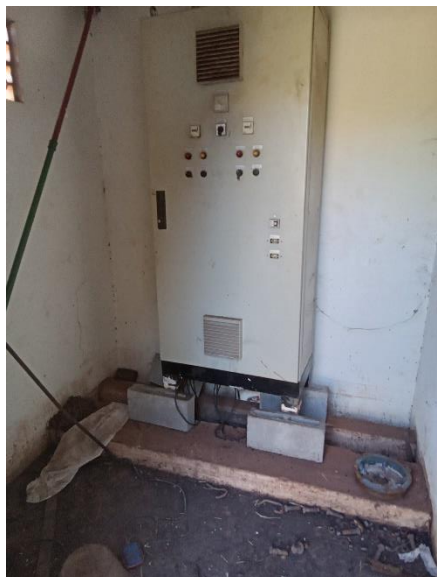
Foto 198 – Quadro de comando elevatória Parque Industrial (não está devidamente chumbado o quadro)

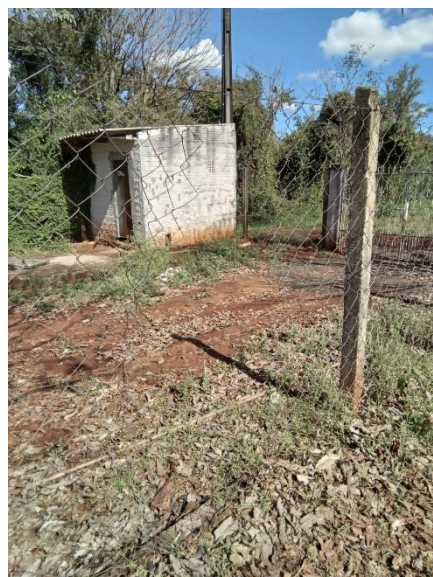
Foto 201 – Cerca danificada elevatória Jardim Itália

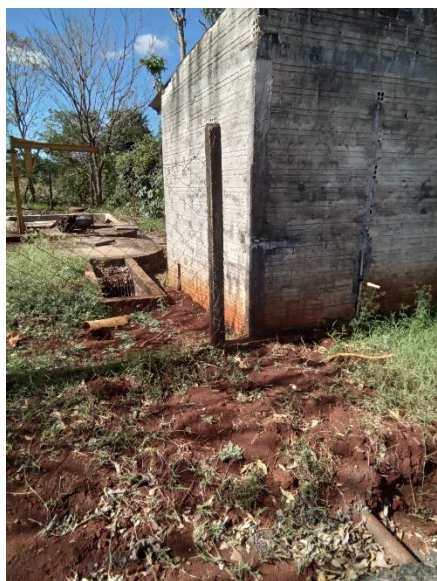
Foto 202 – Entrada danificada elevatória
Jaridim Itália

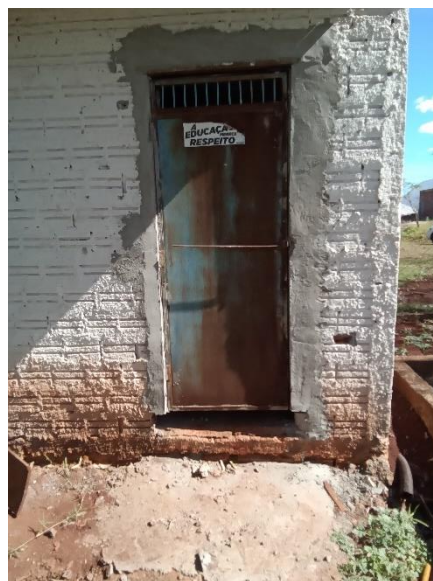
Foto 203 – Entrada casa de comando
elevatória Jardim Itália (sem cadeado)

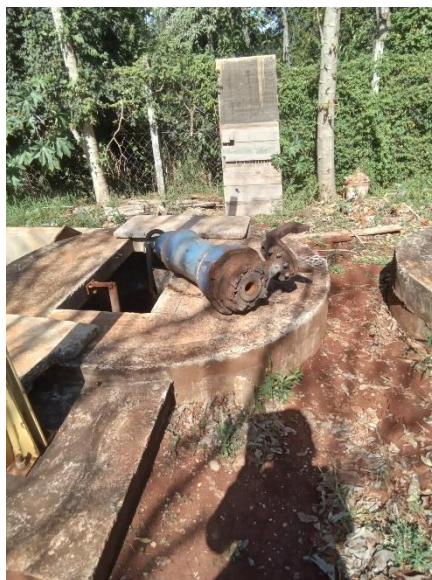
Foto 208 – Sem tampa poço de acesso as bombas

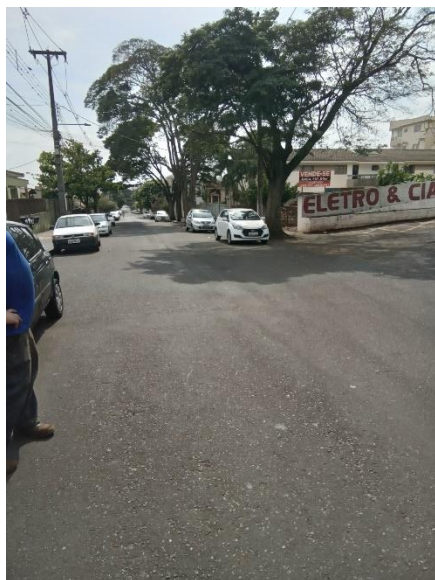
Foto 209 – Ponto de entupimento recorrente da rede de esgoto sanitário Rua Gastão Vidigal, nº. 593

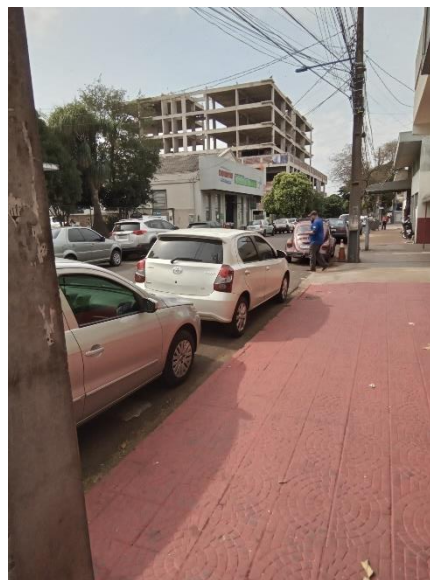
Foto 210 - Ponto de entupimento recorrente da rede de esgoto sanitário Rua Nereu Ramos, nº. 1299

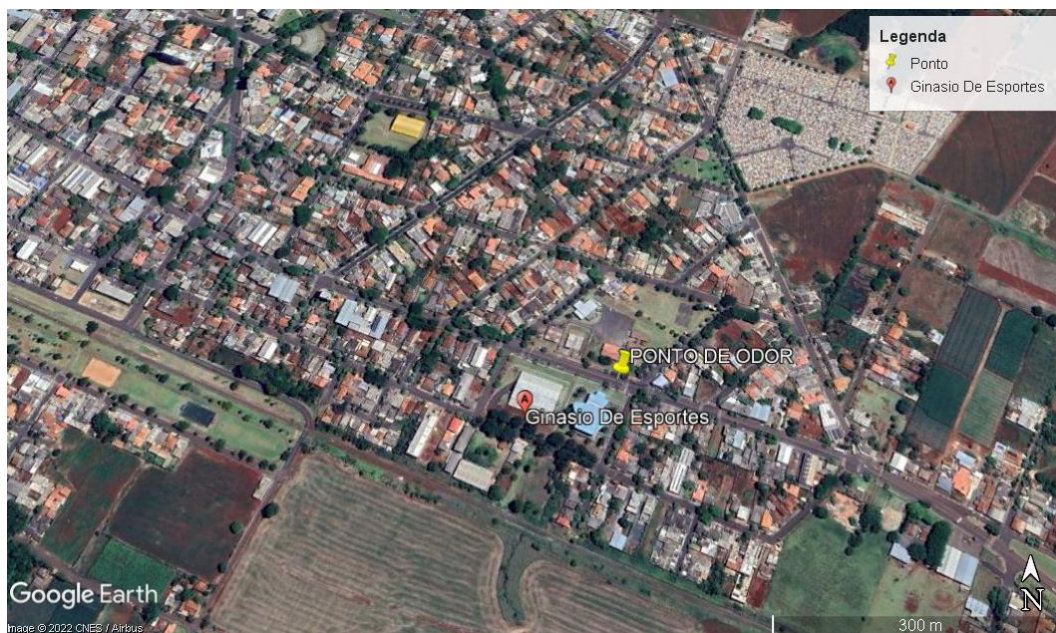
No decorrer da fiscalização foi identificado ponto com forte odor de esgoto (Figura 07).

Figura 07 – Ponto de odor recorrente de esgoto na Rua Rotary (próximo ao Ginásio de Esportes)
