RELATÓRIO TÉCNICO DE FISCALIZAÇÃO 05/2022

SAAE DE MARUMBI-PR

ABRIL DE 2022

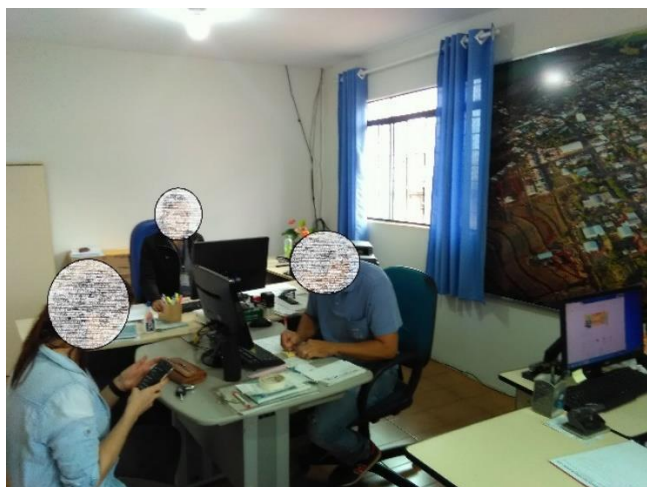
Foto 03 – Escritório de atendimento ao usuário lado esquerdo

- Horário de funcionamento das 08:00 às 11:30 e das 13:30 às 17:00 de segunda a sexta-feira;
- Espaço interno para atendimento ao público é inadequado (Fotos 03 e 04);
- Não existe plataforma de atendimento virtual para o usuário;
- Existem dois funcionárias no atendimento.

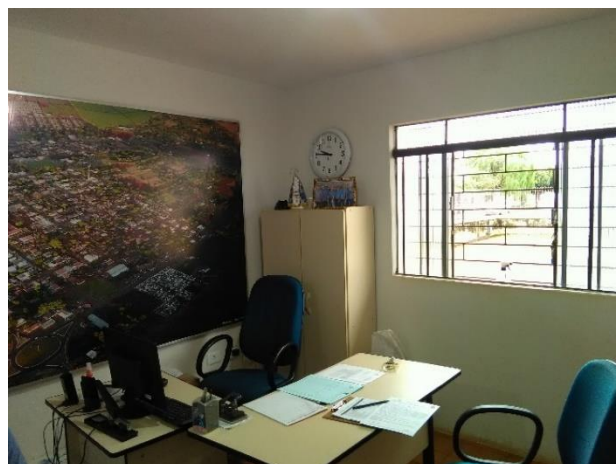
Foto 04 – Escritório de atendimento ao usuário lado direito

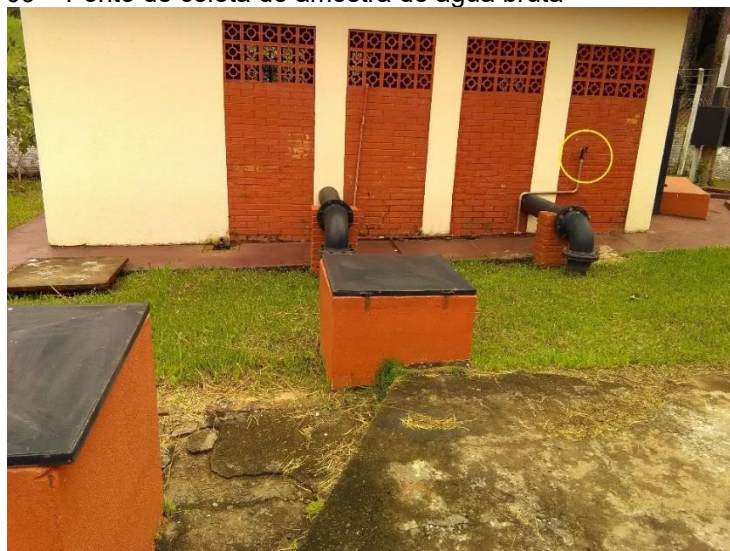
Foto 09 – Ponto de coleta de amostra de água bruta

- Ausência de dispositivos medidores de vazão (Lei 14.026/2020);
- Falta do Plano de Manutenção (Manual de Fiscalização);
- Não atendimento a itens da NR 10: item 10.2.3 “inexistência de esquema unifilar atualizado das instalações elétricas com as especificações do sistema de aterramento”; item 6.4 da ABNT 5419/2001 “ a documentação técnica deve ser mantida no local, ou em poder dos responsáveis pela manutenção do SPDA”.
- Falta de registro das manutenções realizadas no quadro e demais itens pertencentes ao sistema elétrico (NBR 5419/2001);
- Falta de Relatório Operacional;
- Falta de registro de limpeza e desinfecções periódicas (Portaria 888/2021) no RAP 01;
- Falta de tomada de água para as minas. Existe uma tomada de água para as minas e poço (Foto 09).

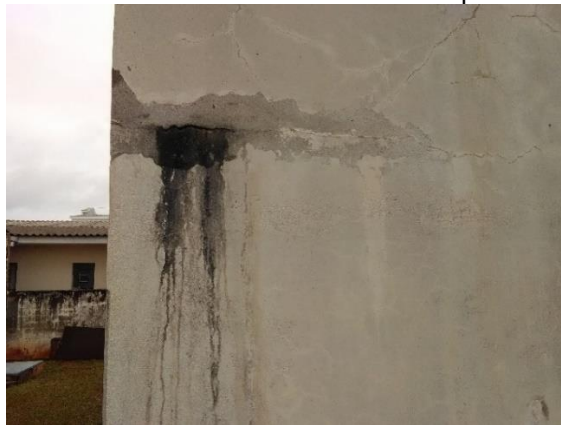
Foto 21 – Detalhe trinca reservatório apoiado

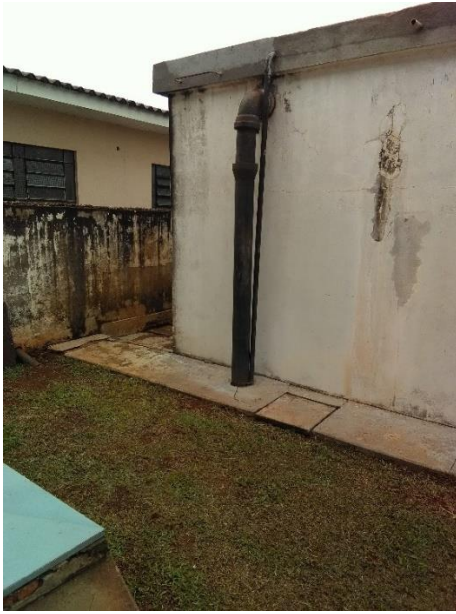
Foto 23– Fissuras reservatório apoiado

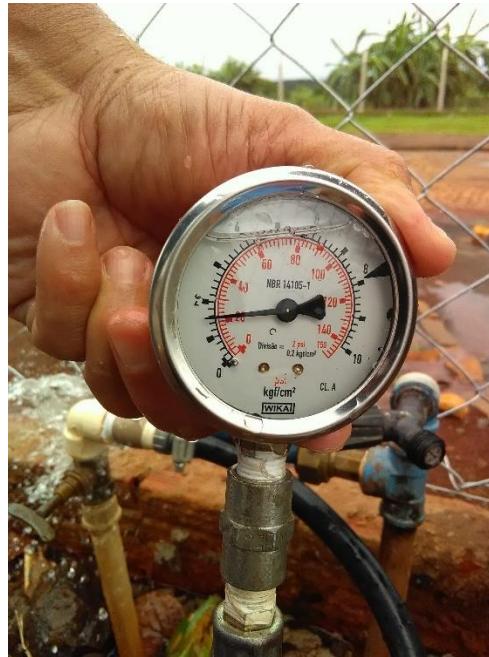
Foto 47 - Medição de pressão na rede: Rua São Paulo, lote 20-C-1-9
(P=22 mca) (23°42'52.1"S; 51°38'12.20" W)

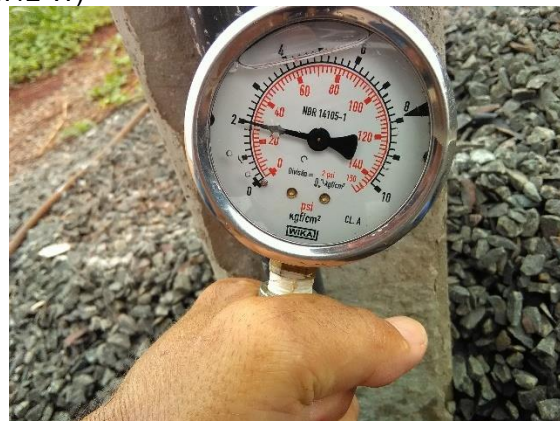
Foto 50 – Medição de pressão na rede: Rua Orival Mangolin, nº. 133 – P=38 mca(23°
42'49.4"S; 51° 38'38.12"W)

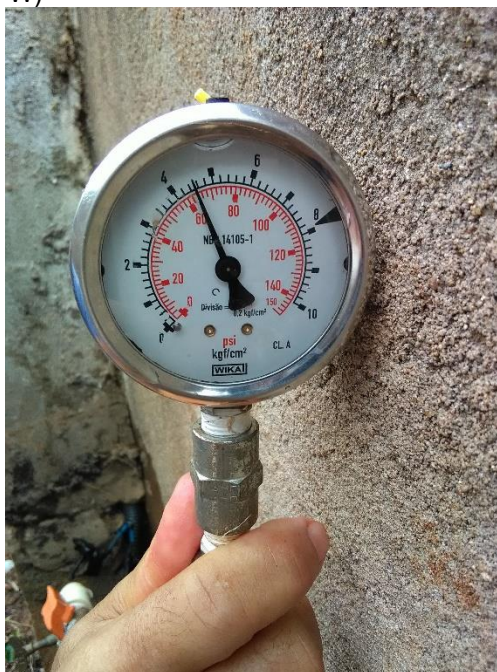
Foto 53 – Medição de pressão na rede: Rua Santos Dumont, nº. 87 – P=64 mca (23° 42'52.1"S; 51° 38. '46.5"W)

- Uma parcela dos hidrômetros utilizados possuem mais de cinco anos de uso;
- Quando ocorre manutenção no sistema de distribuição do centro é necessário desligar todo o sistema pois não existem válvulas de manobra para este setor. Para este setor também não existem pontos de descarga para trabalhos;
- Não existe programas para aferições e manutenção dos micromedidores;
- falta de registro de limpeza e desinfecção periódicas (Portaria 888/2021) na rede;
- Pressão verificada na rede maior que a máxima permitida (NBR 12.218/1994) na Santos Dumont nº 87.
