RELATÓRIO TÉCNICO DE FISCALIZAÇÃO DE ACOMPANHAMENTO
01/2021 - SAAE DE SANTA ISABEL DO IVAÍ

FEVEREIRO DE 2021
MARINGÁ - PR

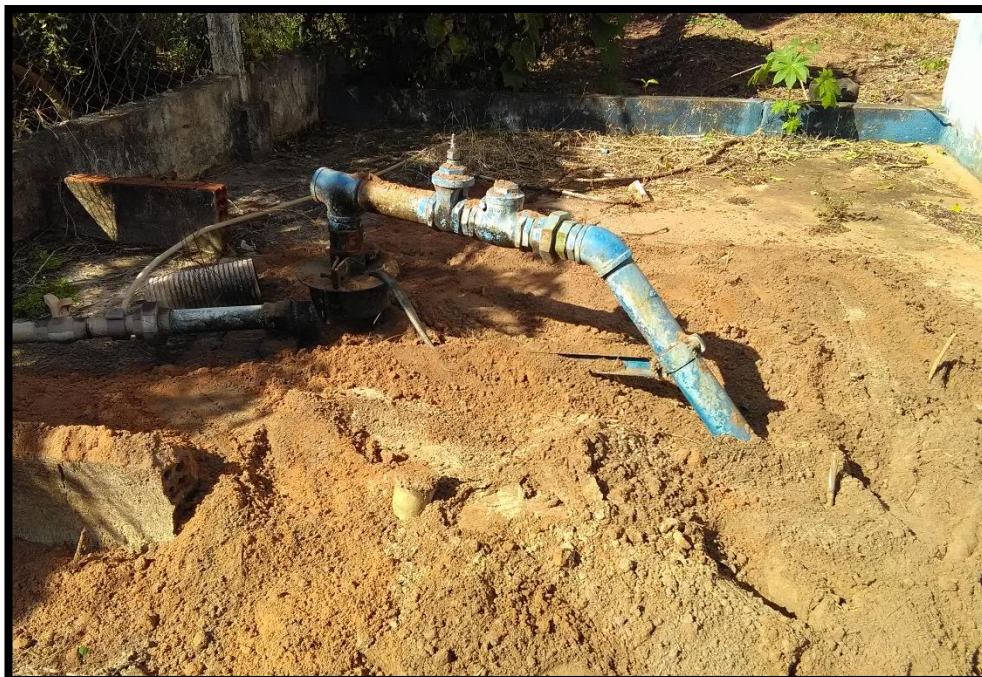
Imagem 5: Poço 01

| Não Conformidade | Situação | |
|---|---|---|
| Ausência de capina e limpeza no perímetro da unidade | x | |
| Casa do quadro de comando em más condições de conservação | | x |

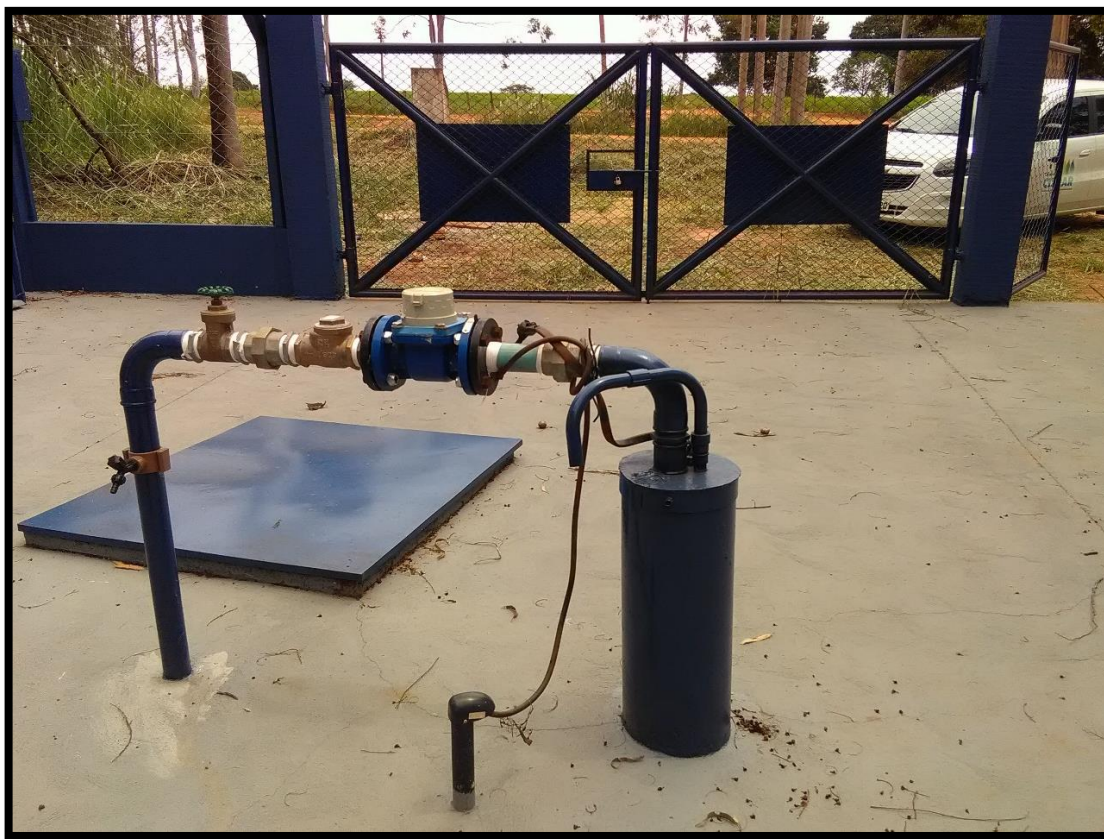
Imagem 14: Poço 6

| Não Conformidade | Situação | |
|---|---|---|
| Captação sem outorga de direito de uso | | x |
| Casa do quadro de comando em más condições de conservação | x | |

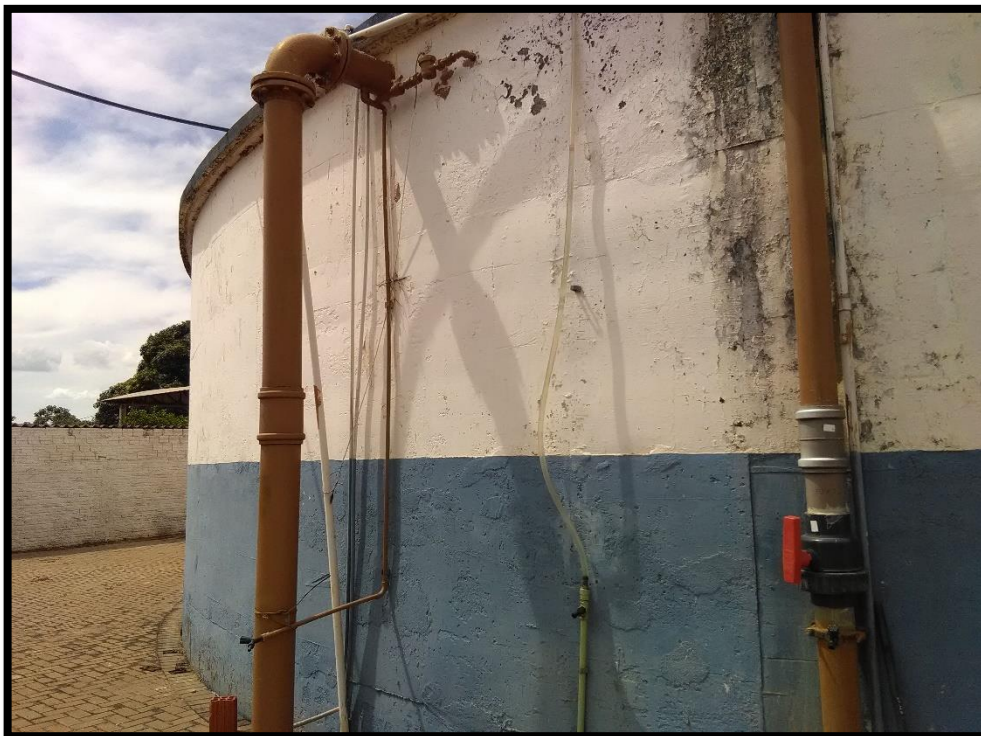
Imagem 18: Reservatório apoiado do sistema Sede

| Não Conformidade | Situação | |
|--|---|---|
| Abertura de inspeção sem cadeado | x | |
| Ausência de limpeza há mais de ano | | x |
| Não há guarda corpo próximo a abertura de inspeção | | x |

- Reservatório apoiado do sistema Sede – necessidade de manutenção da pintura; ausência de macromedidor de saída;

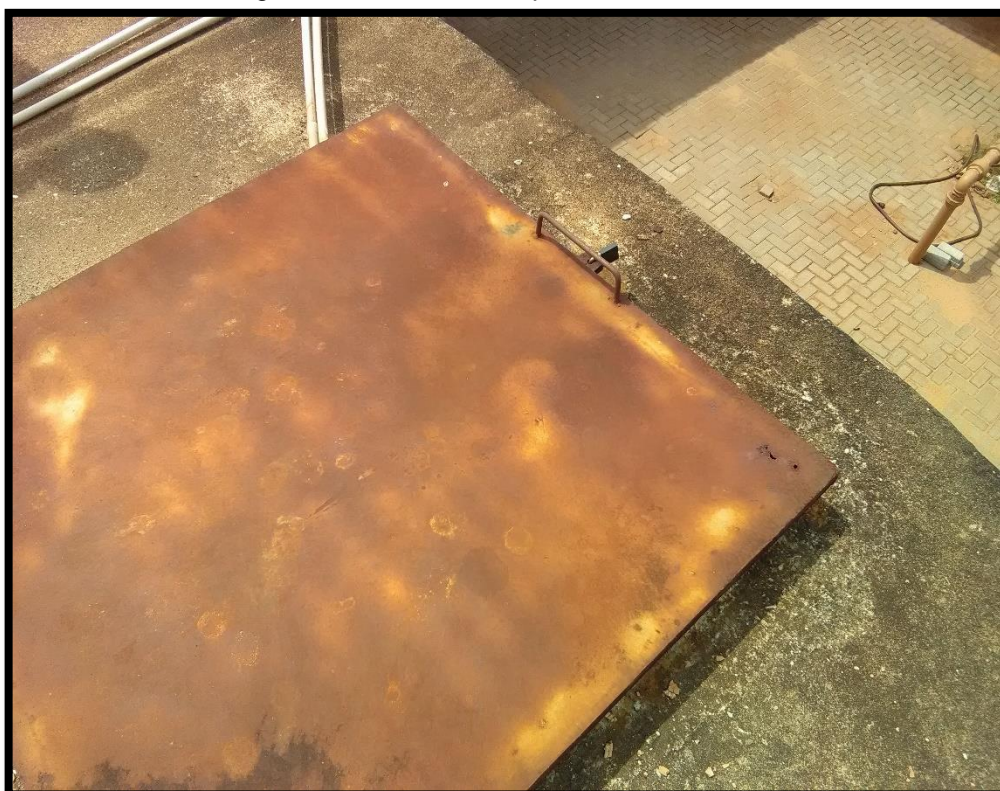
Imagem 19: Abertura de inspeção do Reservatório apoiado

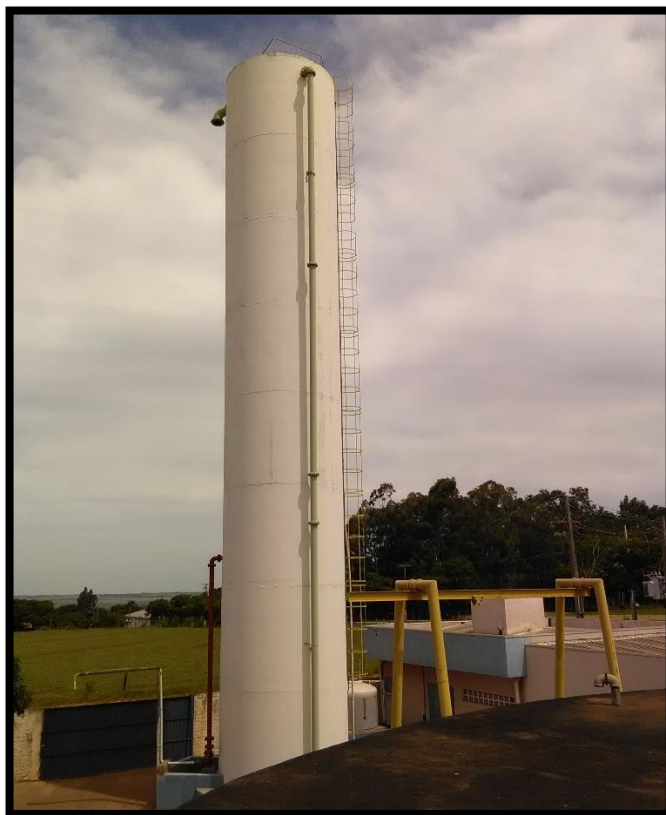
Imagem 20: Reservatório elevado do Sistema Sede

| Não Conformidade | Situação | |
|--|---|---|
| Abertura de inspeção sem cadeado | | x |
| Ausência de limpeza há mais de ano | | x |

- Reservatório elevado do sistema Sede - tampa da abertura de inspeção fechada inadequadamente; ausência de dispositivo indicador de nível d'água externo;

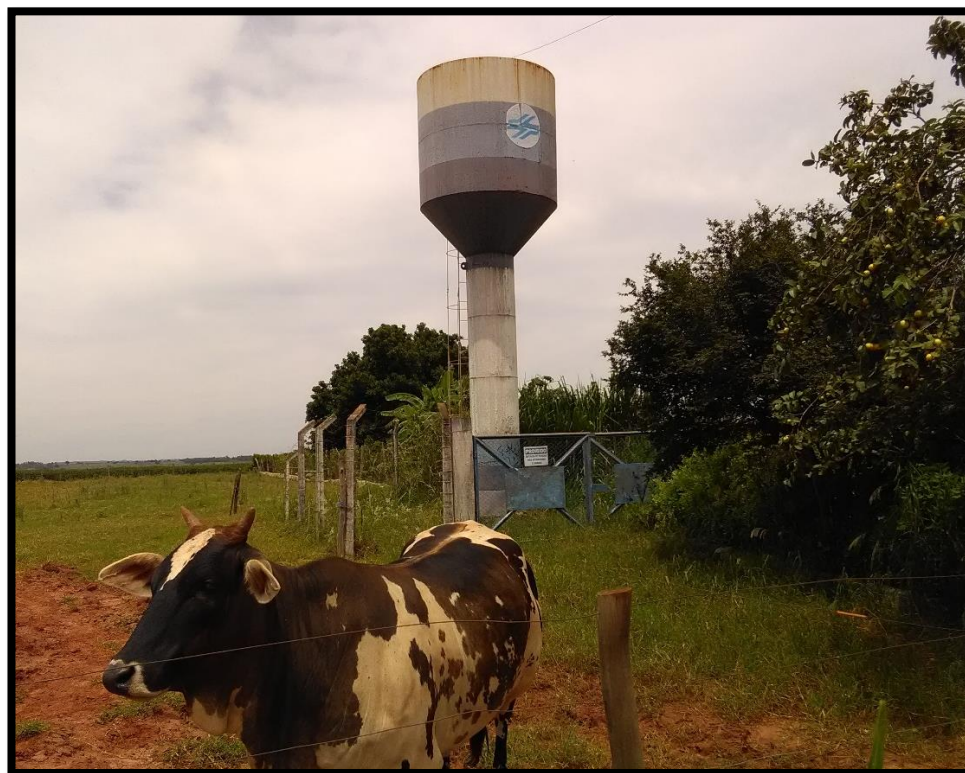
Imagem 23: Reservatório da Vila rural

| Não Conformidade | Situação | |
|--|---|---|
| Não há acesso adequado ao reservatório | | x |
| Ausência de limpeza há mais de ano | | x |
| Inexistência de macromedidor | | x |

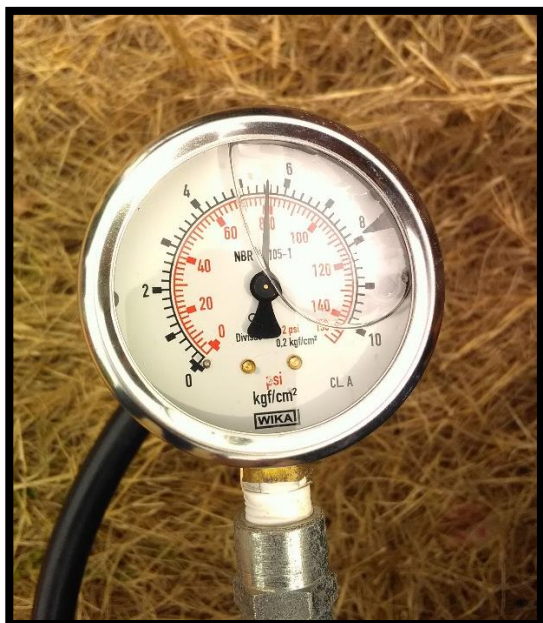
Imagem 27: Av. Castro Alves

| Local | Pressão (mca) |
|---|---|
| Av. Castro Alves | 56 |

Os limites estabelecidos pela NBR 122118, para as pressões em redes de distribuição são 10 mca para a mínima e 50 mca para a máxima, e mesmo tendo a medição sido realizada nas instalações prediais, o máximo não pode exceder o limite da NBR. Logo, 1 das medições apresentou pressão acima do máximo permitido pela normatização.

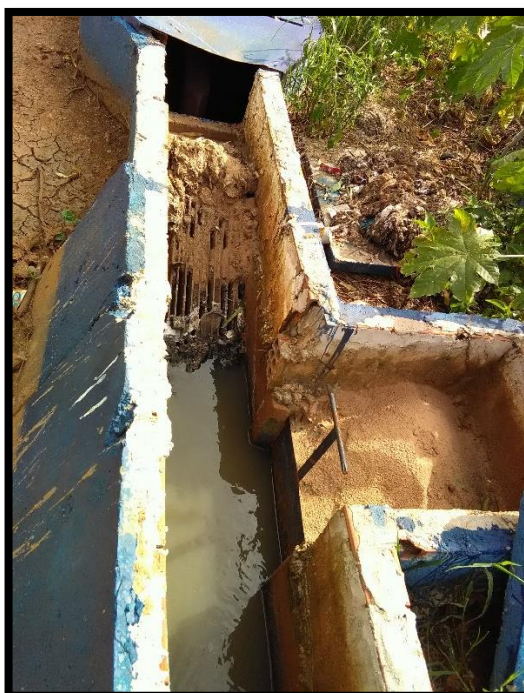
Imagem 30: Gradeamento

| Não Conformidade | Situação | |
|---|---|---|
| Gradeamento apresenta ausência de limpeza | | x |

Cabe destacar que, conforme informado por servidores do SAAE, está em andamento processo para instalar um novo sistema preliminar na ETE, e também contratação de um servidor para o cargo de operador de ETE.

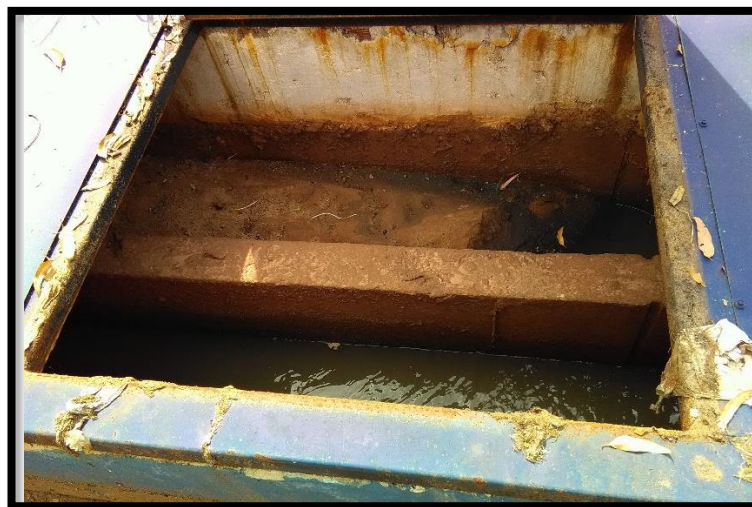
Imagem 31: Caixa de Areia

| Não Conformidade | Situação | |
|---|---|---|
| Caixa de areia com acúmulo de material decantado | | x |

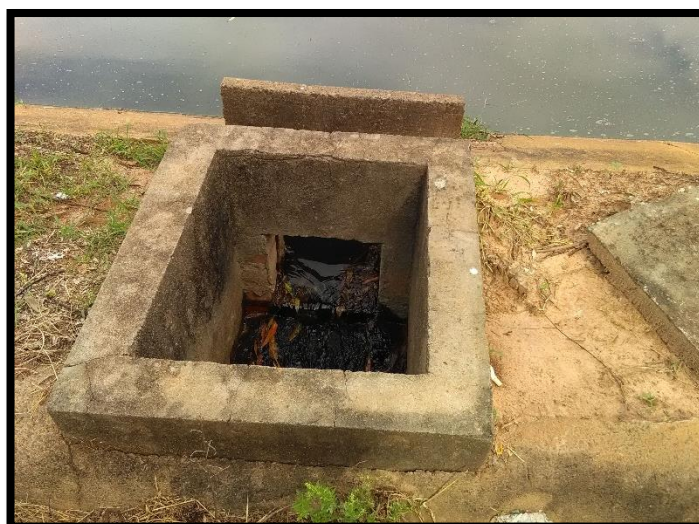
Imagem 43: Dispositivo de saída da lagoa facultativa

| Não Conformidade | Situação | |
|---|---|---|
| Dispositivo de saída da segunda lagoa facultativa está inadequado | | x |
