**RELATÓRIO TÉCNICO DE FISCALIZAÇÃO DE ACOMPANHAMENTO**  
**05/2021 - SAMAE DE SÃO JERÔNIMO DA SERRA**

**MAIO DE 2021**  
**MARINGÁ - PR**

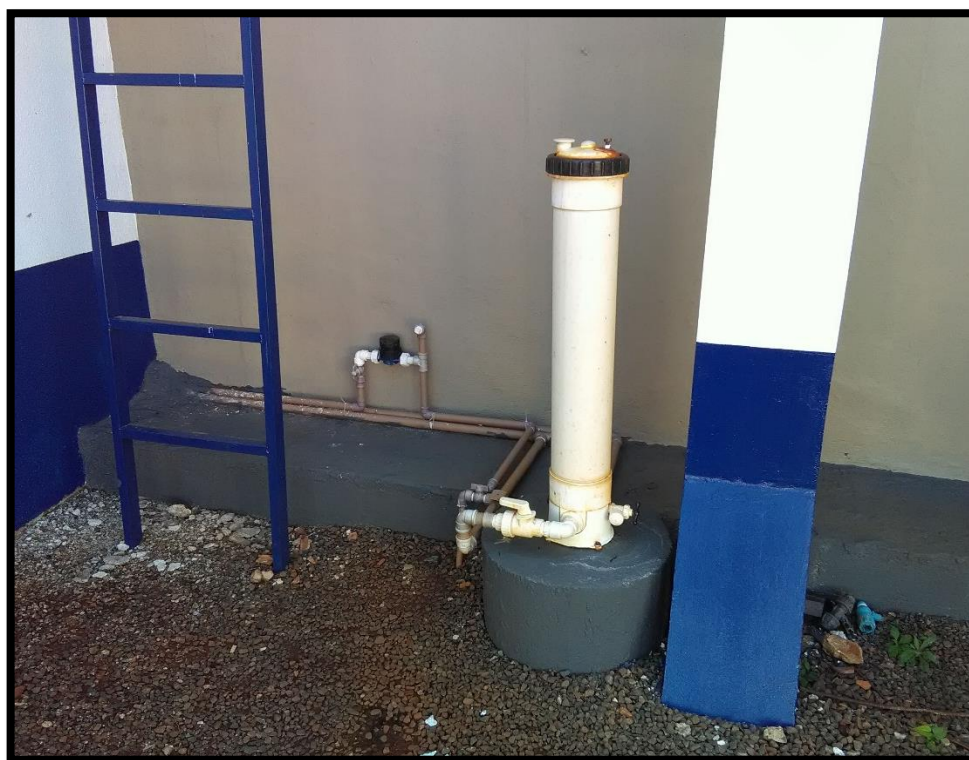
Imagem 13: Unidade de tratamento da sede

Não conformidade	Situação	
	Corrigida	Não corrigida
UNIDADE DE TRATAMENTO DE ÁGUA DA SEDE		
Clorador não isolado adequadamente	x

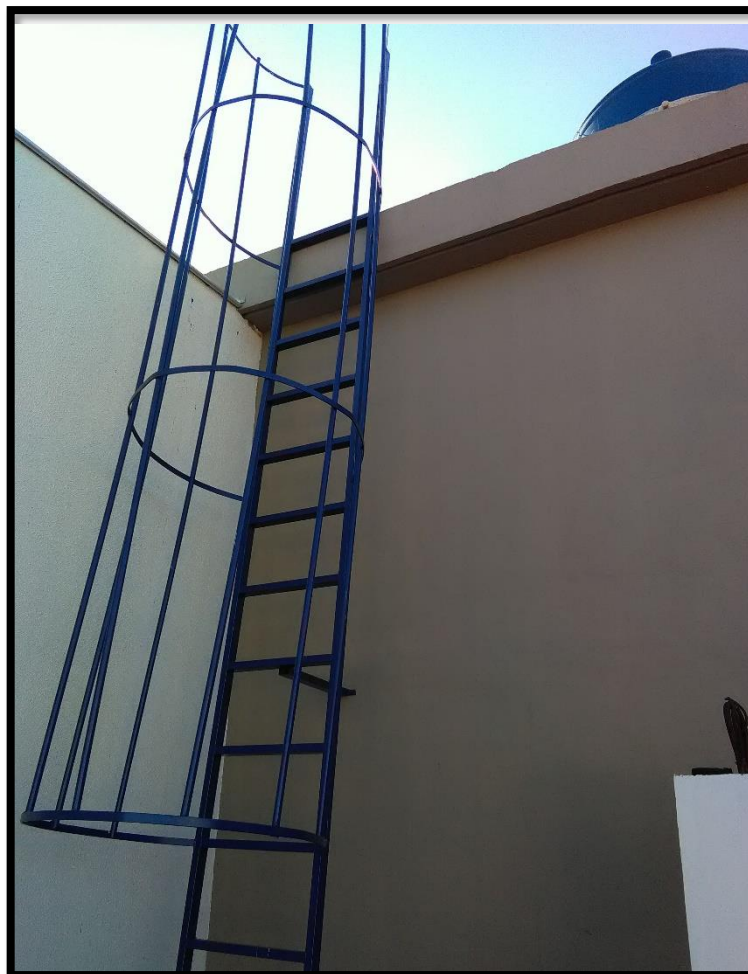
Imagem 21: Reservatório semienterrado da sede

Não conformidade	Situação	
	Corrigida	Não corrigida
<b>RESERVATÓRIO SEMIENTERRADO DA SEDE</b>		
Ausência de limpeza e desinfecção	x	
Abertura de inspeção inadequada, tampa oxidada	x	
<b>RESERVATÓRIO APOIADO DA SEDE</b>		
Ausência de limpeza e desinfecção	x	
Inexistência de escada fixa		x
Laje de cobertura sem guarda-corpo nas bordas		x

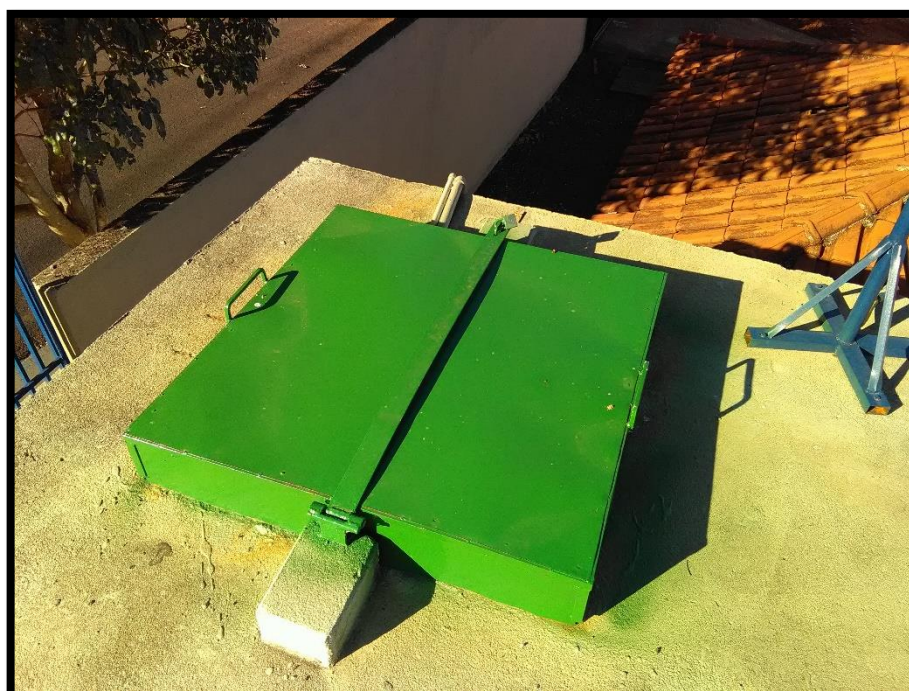
Imagem 22: Abertura de inspeção do reservatório semienterrado da sede

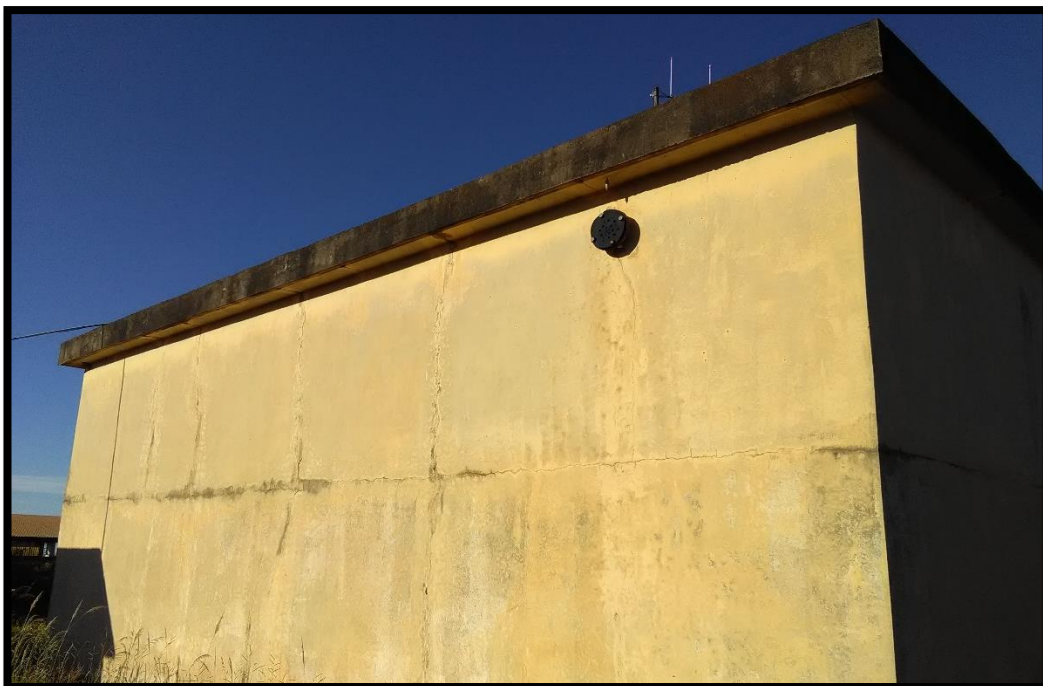
Imagem 23: Reservatório apoiado da sede

- Reservatório apoiado da sede – ausência de sinalização identificadora; ausência de dispositivo indicador de nível externo; indício de deterioração da impermeabilização interna, vazamento nas paredes.

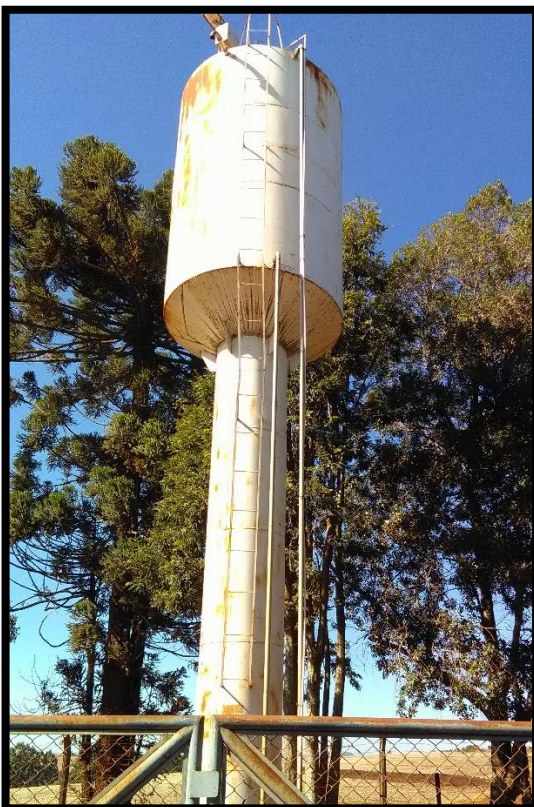
Imagem 30: Reservatórios da Vila Rural

Macromedidores indevidamente protegidos		x
<b>RESERVATÓRIO DA VILA RURAL</b>		
Inexistência de sinalização identificadora		x
Escada sem gaiola de proteção		x
Topo sem guarda-corpo nas borda		x
Ausência de limpeza há mais de ano		x
Macromedidor indevidamente protegido		x
Oxidação excessiva do reservatório		x
<b>RESERVATÓRIO DO DISTRITO SÃO JOÃO DO PINHAL</b>		
Isolamento inadequado do perímetro		x
Inexistência de sinalização identificadora		x
Escada sem gaiola de proteção	x	
Topo sem guarda-corpo nas bordas		x
Ausência de limpeza há mais de ano		x
Vazamento (indício de deterioração da impermeabilização interna)		x
Inexistência de macromedidor		x
<b>RESERVATÓRIO DA VILA NOVA</b>		
Inexistência de sinalização identificadora		x
Topo sem guarda-corpo nas bordas		x
Ausência de limpeza há mais de ano		x
<b>RESERVATÓRIO DE AGUA BRUTA DO DISTRITO TERRA NOVA</b>		
Inexistência de sinalização identificadora	x	
Topo sem guarda-corpo nas bordas		x

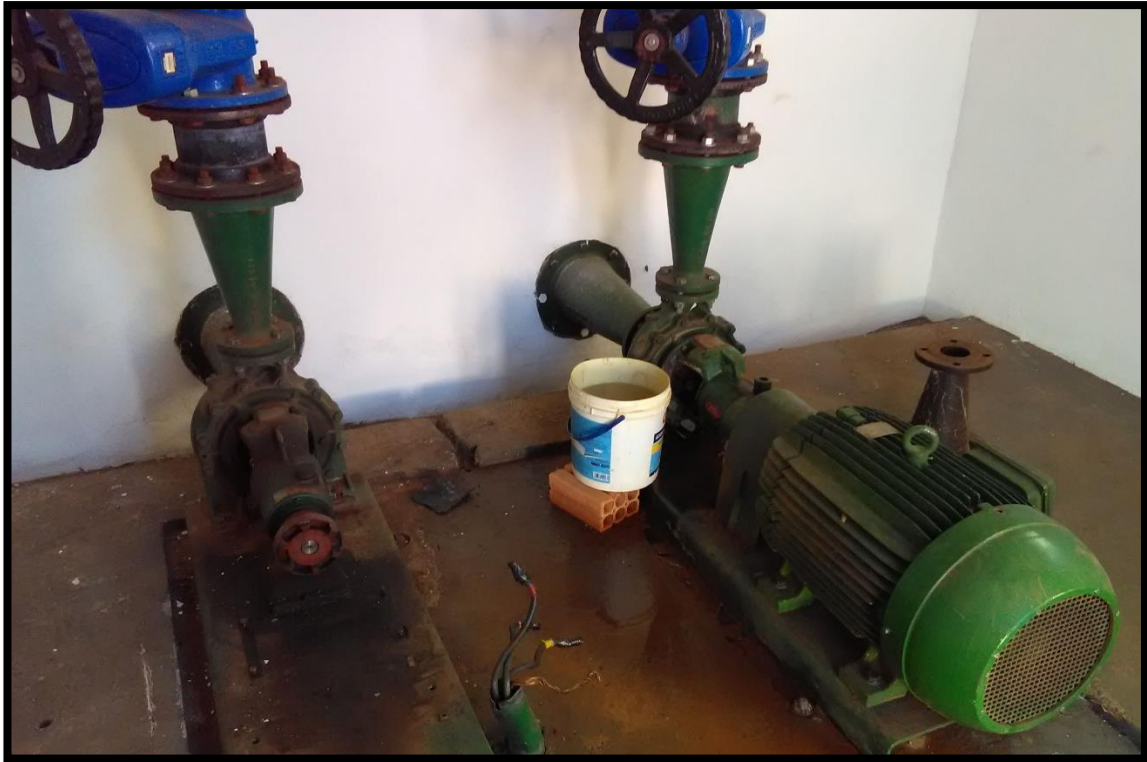
Imagem 32: Conjunto moto-bombas da sede

Não conformidade	Situação	
	Corrigida	Não corrigida
<b>ESTAÇÃO ELEVATÓRIA DA SEDE</b>		
Inexistência de sinalização identificadora	x	
Revestimento interno e externo da casa de máquinas necessitando manutenção	x	
<b>ESTAÇÃO ELEVATÓRIA DO DISTRITO TERRA NOVA</b>		
Inexistência de sinalização identificadora	x	
Revestimento externo da casa de máquinas necessitando manutenção		x
Válvula de retenção horizontal inadequada, instalada na vertical		x

– bomba reserva não instalada, em manutenção; instalação hidráulica com vazamento.

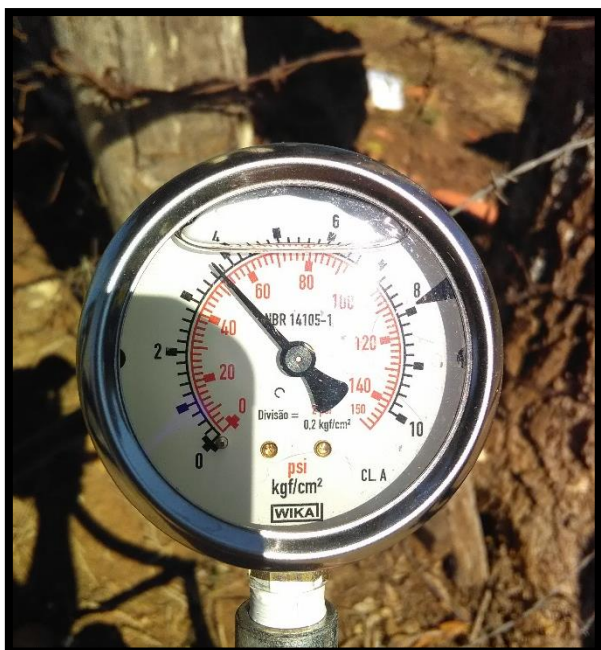
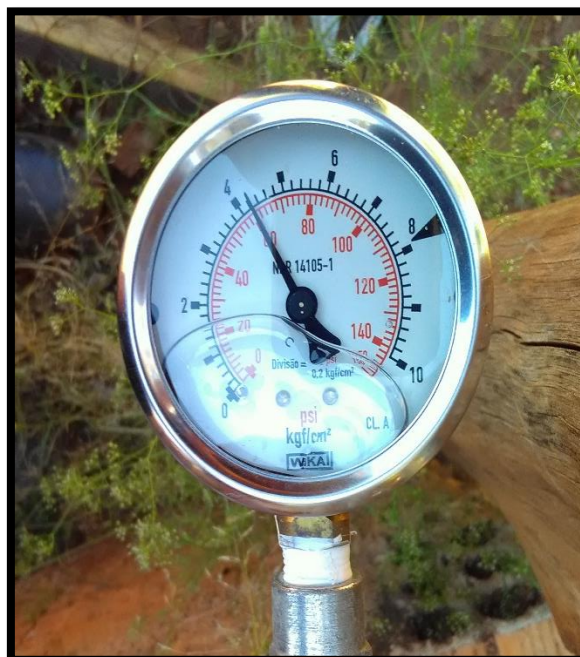
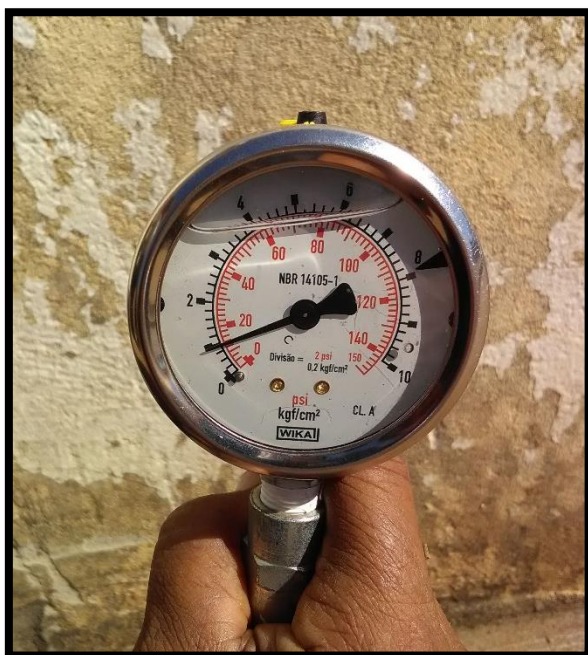
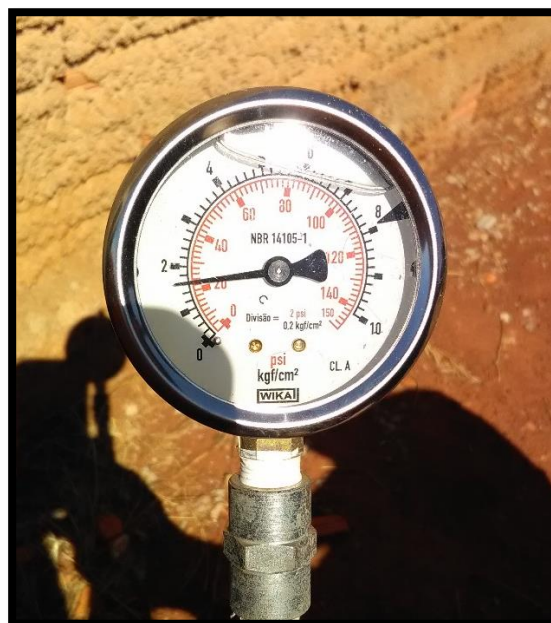
Endereço	Pressão (mca)
Av. José Batista Proença	38

Rua Joaquim Lemes	42
Est. Juca Mingote	10
Rua Ver. Esmael Ferreira	16

Os limites estabelecidos pela NBR 122118, para as pressões em redes de distribuição são 10 mca para a mínima e 50 mca para a máxima. Logo, pode-se constatar que a rede distribuição apresenta pressões dentro dos padrões normatizados.
