RELATÓRIO TÉCNICO DE FISCALIZAÇÃO DE ACOMPANHAMENTO
14/2021 - SAAE DE RIBEIRÃO CLARO

OUTUBRO DE 2021
MARINGÁ - PR

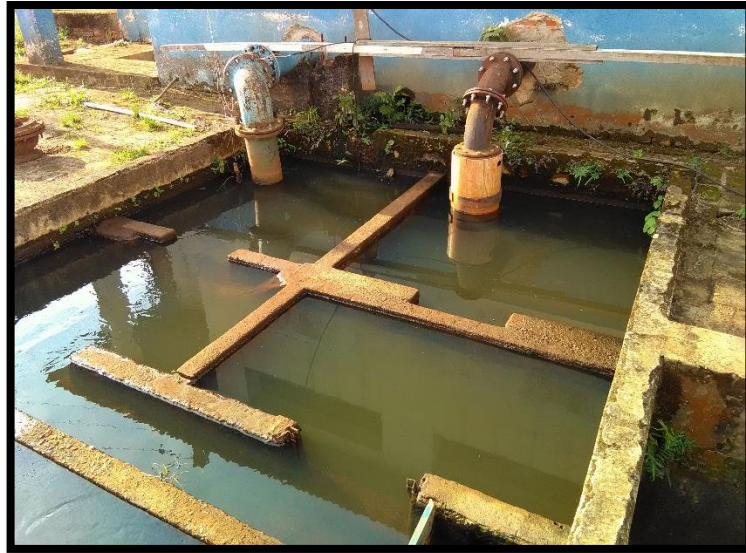
Imagem 01: Reservatório de captação do manancial superficial

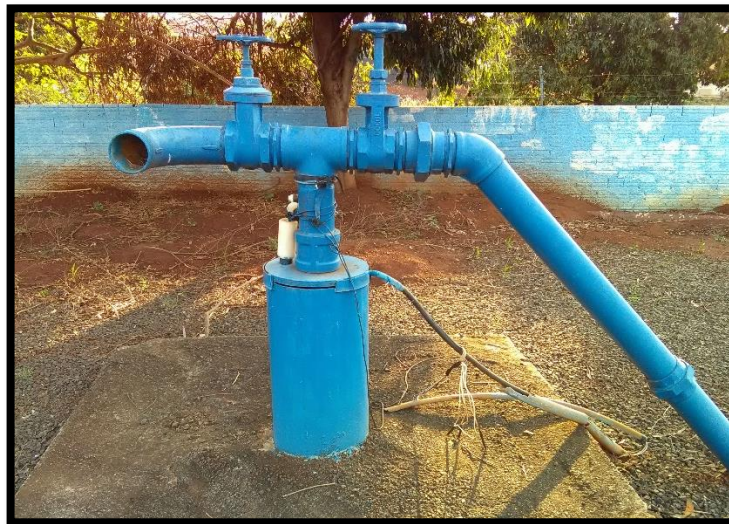
Imagem 02: Barrilete do poço 2

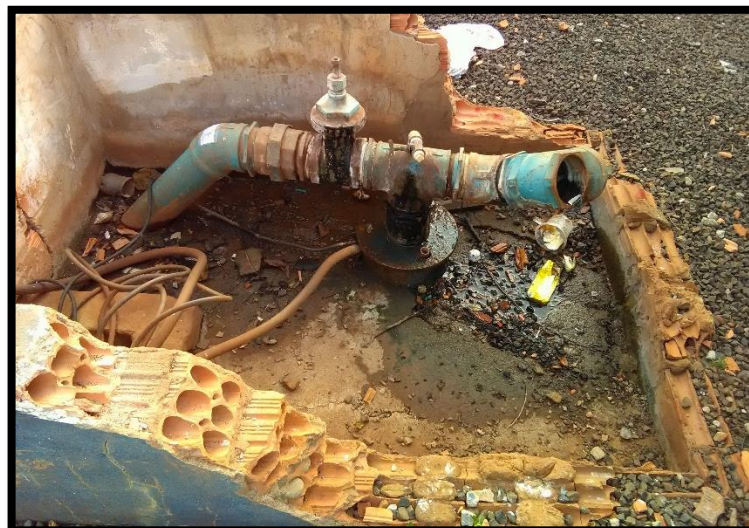
Imagem 03: Barrilete do poço 3

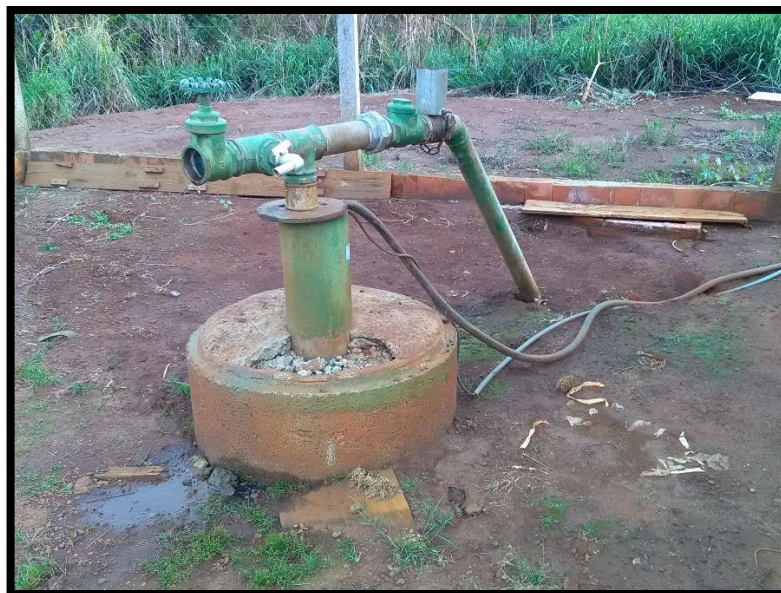
Imagem 04: Barrilete do poço 4

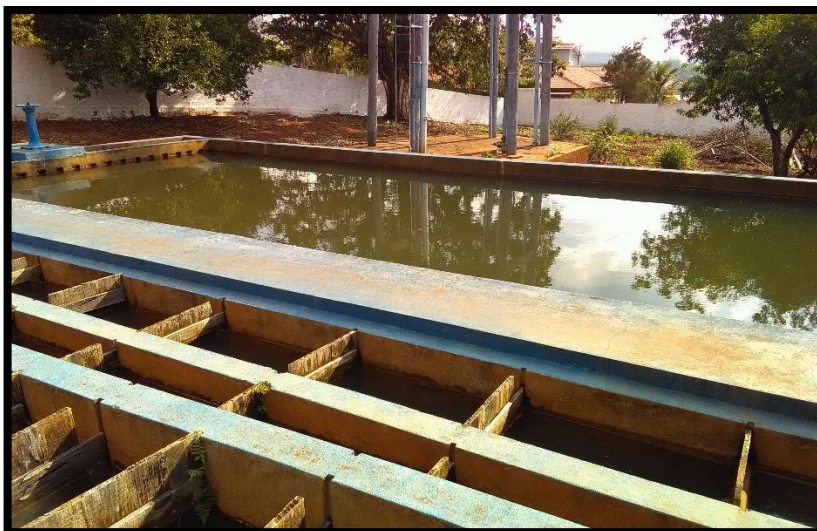
Imagem 05: ETA – Flocculador e tanque decantador

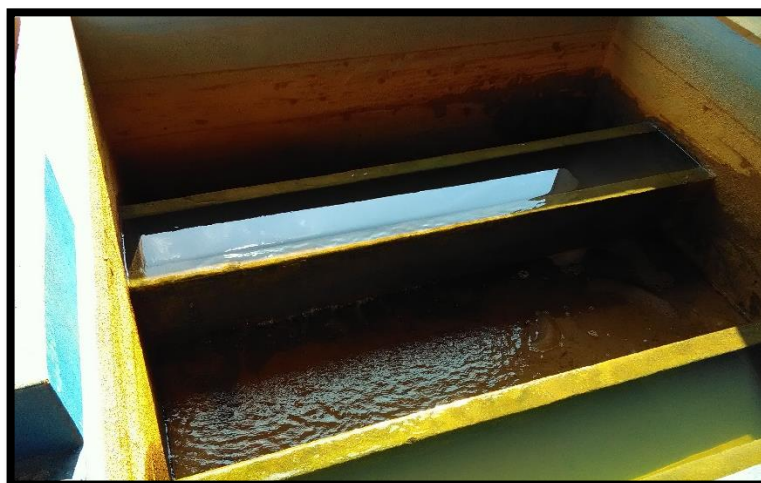
Imagem 06: ETA – Filtro de fluxo descendente

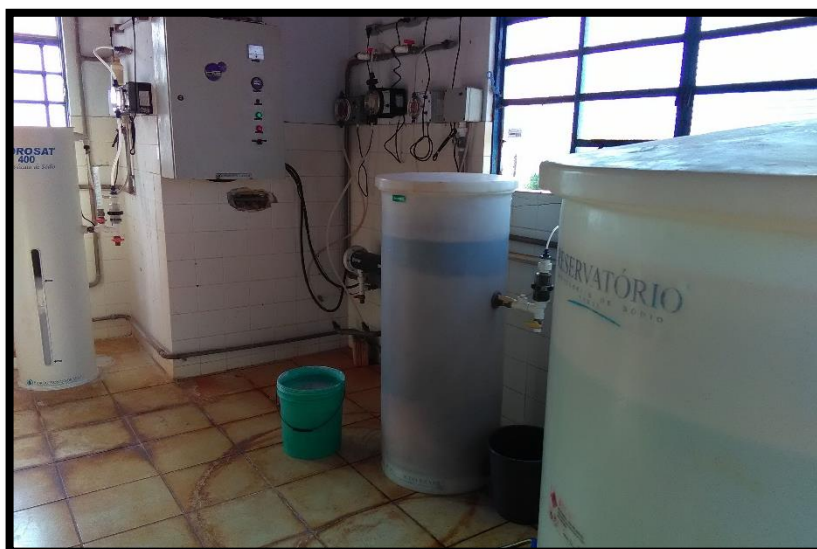
Imagem 07: ETA – Bombas dosadoras e reservatórios de cloro e flúor

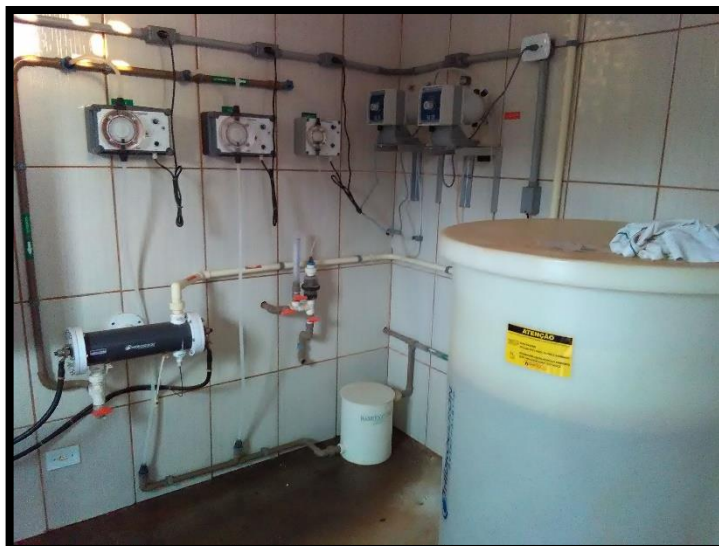
Imagem 08: Unidade de tratamento simplificado do poço 04

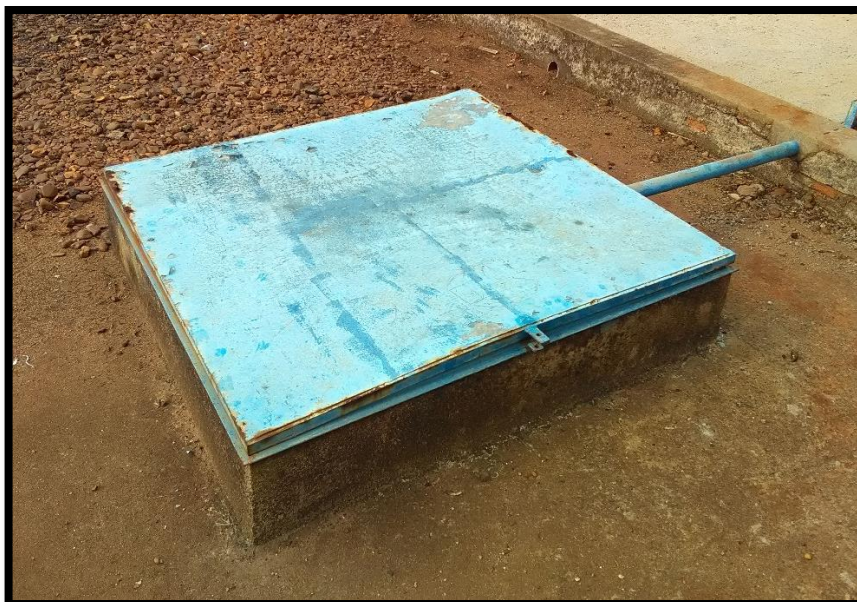
Imagem 09: Abertura de inspeção do reservatório enterrado (REN 01)

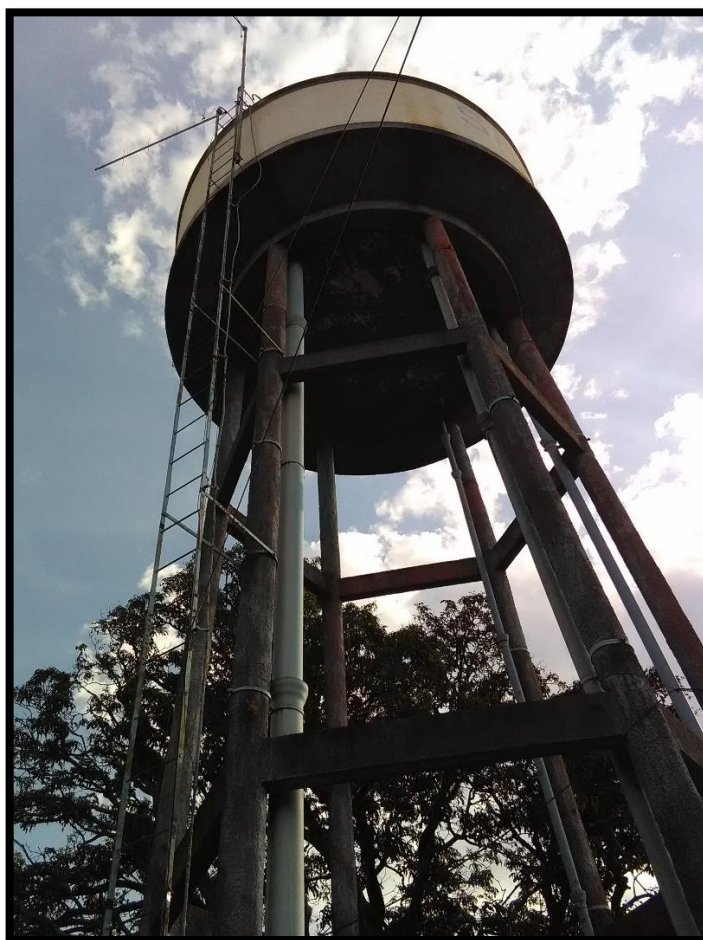
Imagem 10: Reservatório elevado (REL 01)

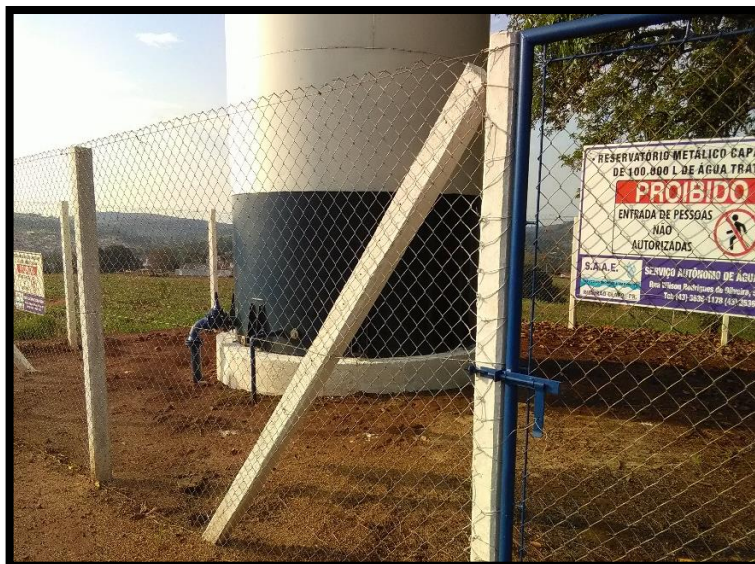
Imagem 11: Reservatório apoiado (RAP 04)

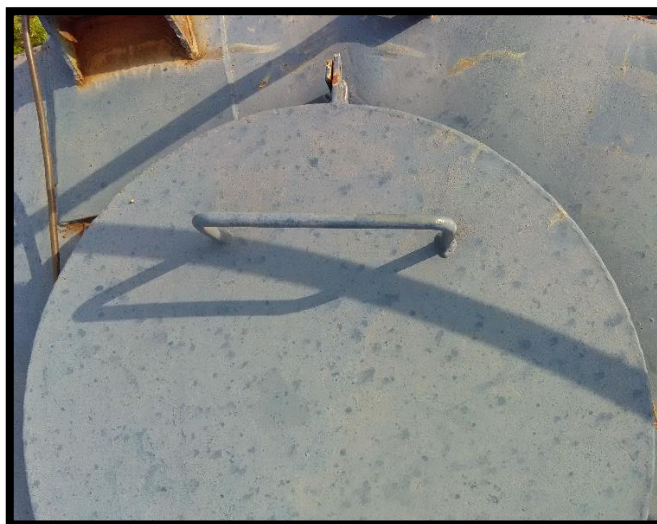
Imagem 12: Abertura de inspeção do RAP 04

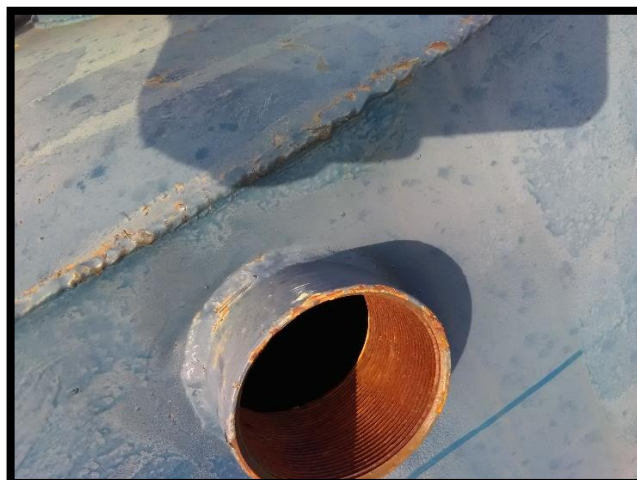
Imagem 13: Extravassor do RAP 04

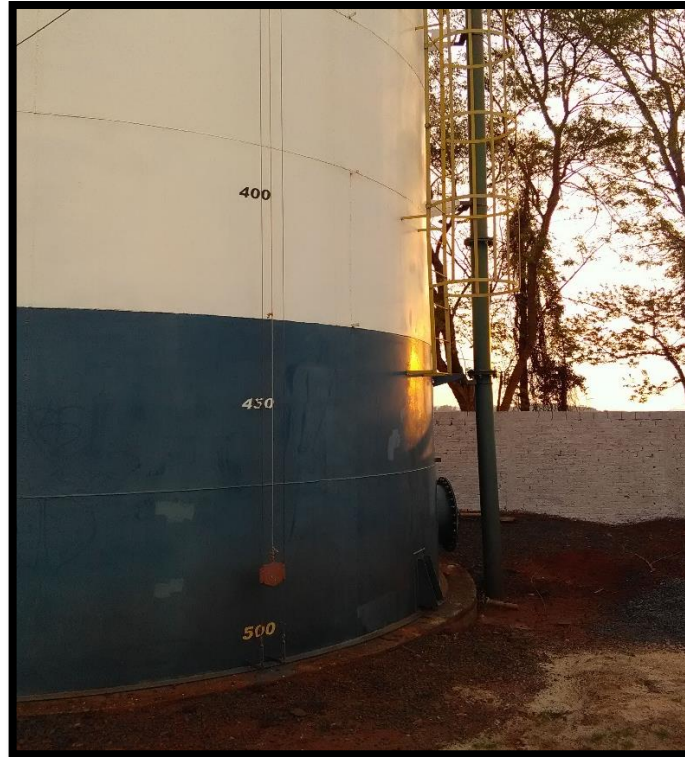
Imagem 14: Reservatório apoiado (RAP 01)

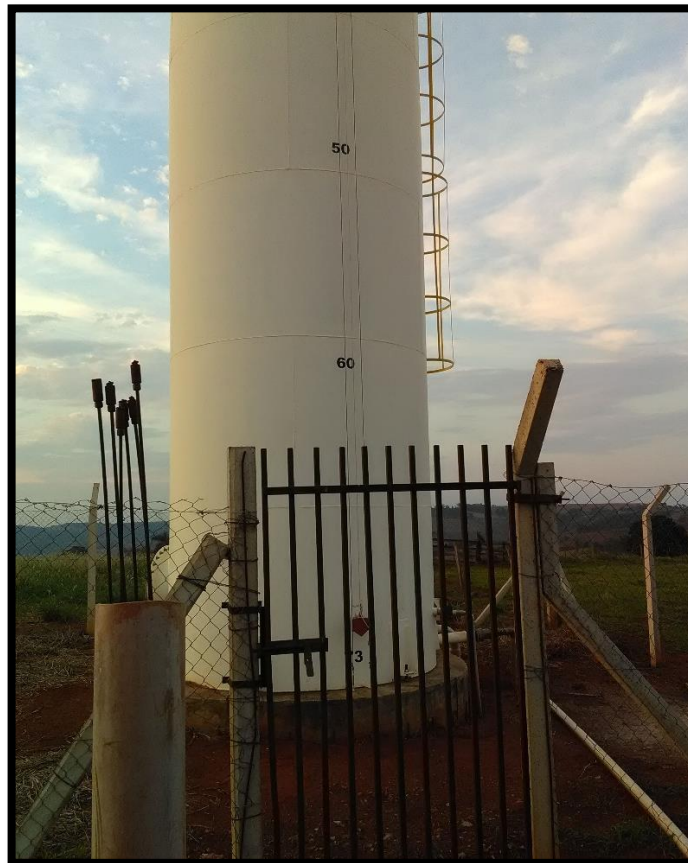
Imagem 15: Reservatório apoiado (RAP 02)

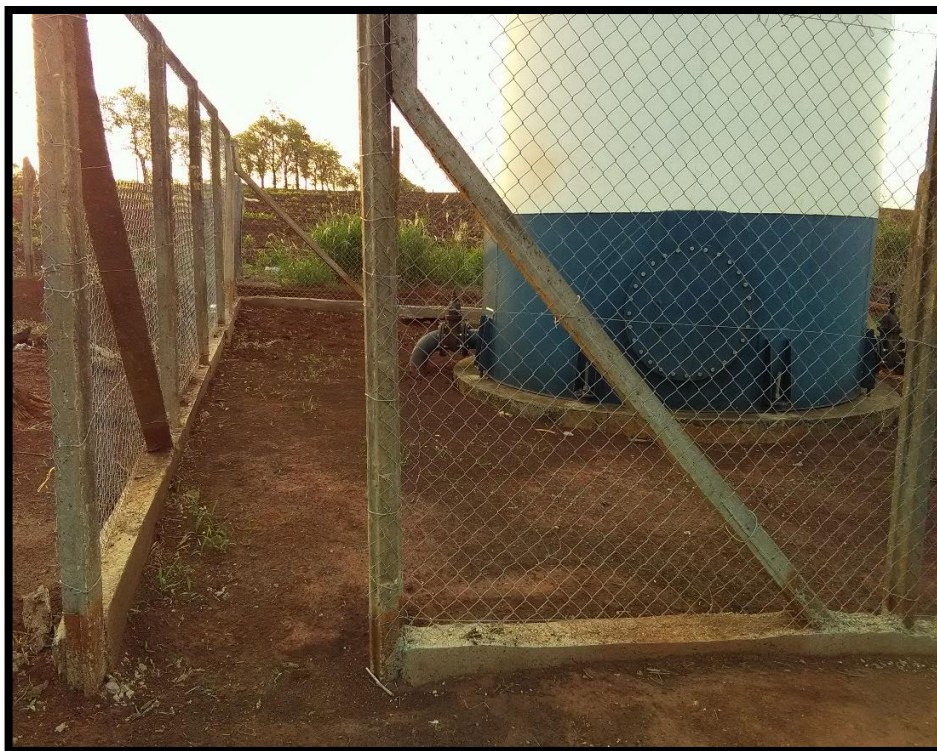
Imagem 16: Reservatório apoiado (RAP Bechara)

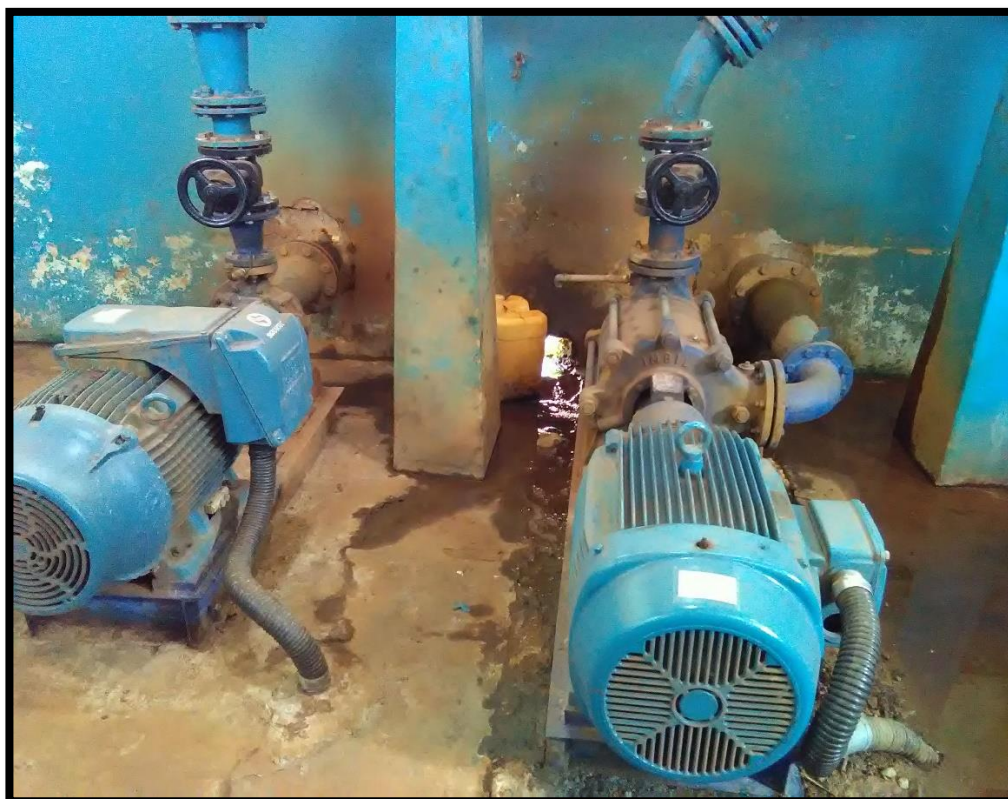
Imagem 17: Conjunto moto-bombas da EAB 01

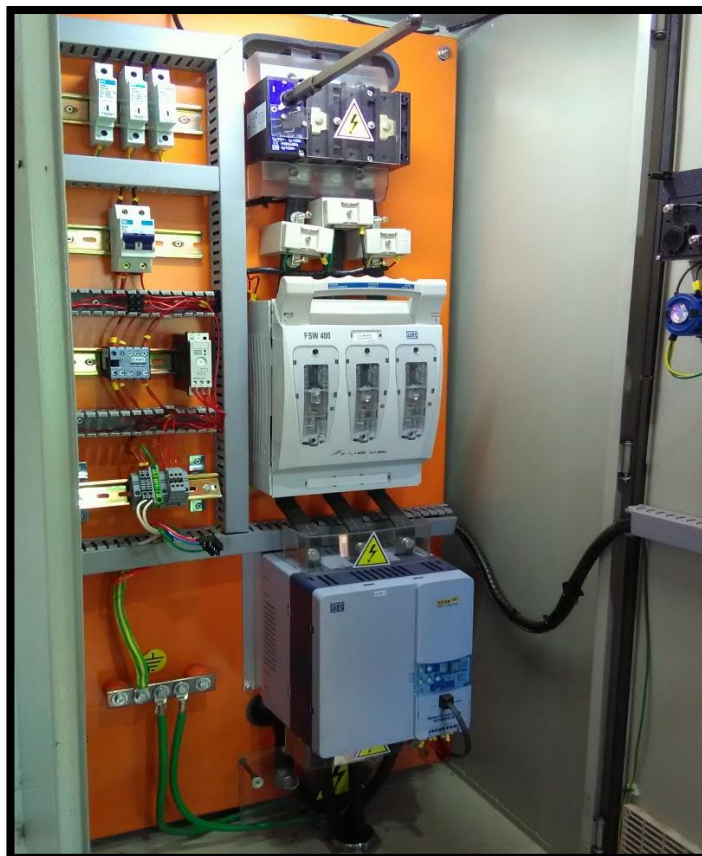
Imagem 18: Quadro de comando da EAB 01

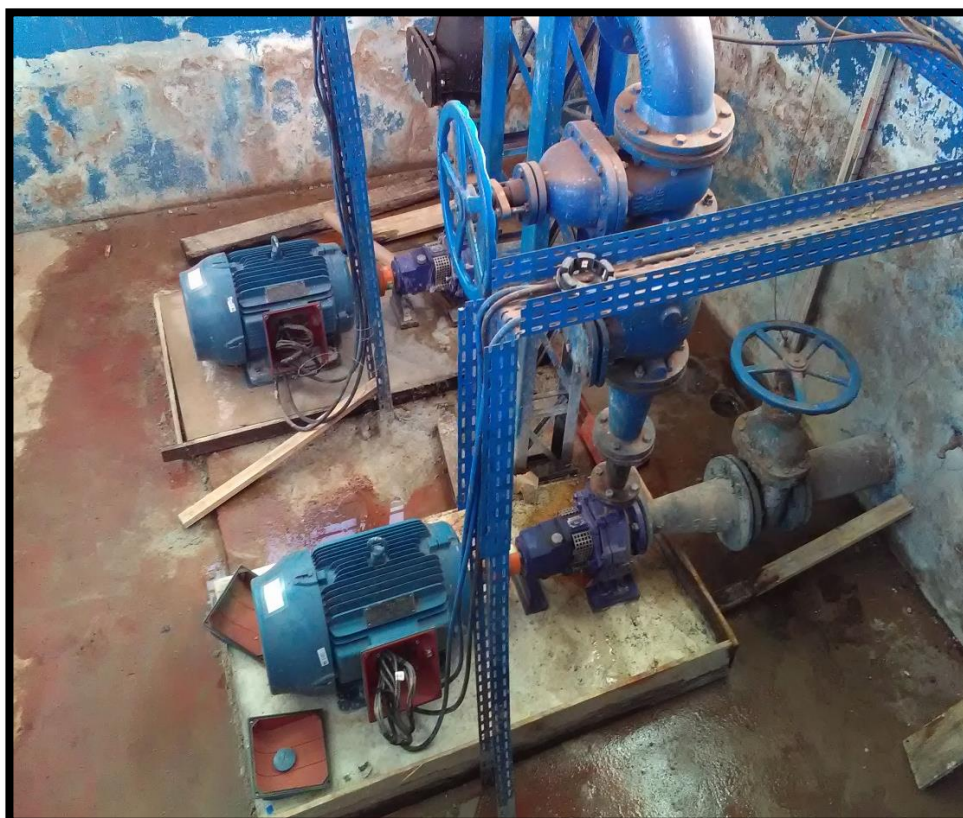
Imagem 19: Conjunto moto-bombas da EAB 02

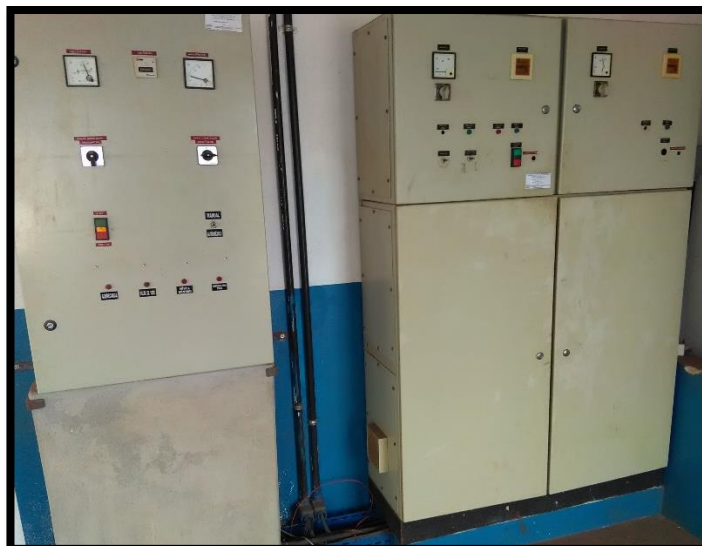
Imagem 20: Quadro de comando da EAB 02

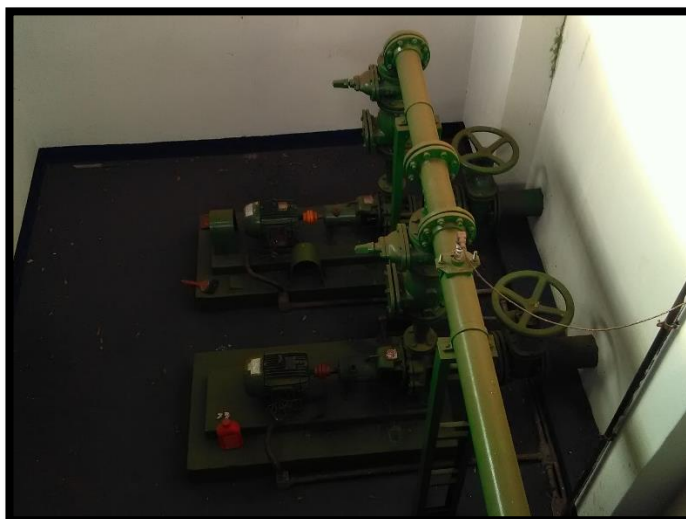
Imagem 21: Conjuntos moto-bombas da EAT 01

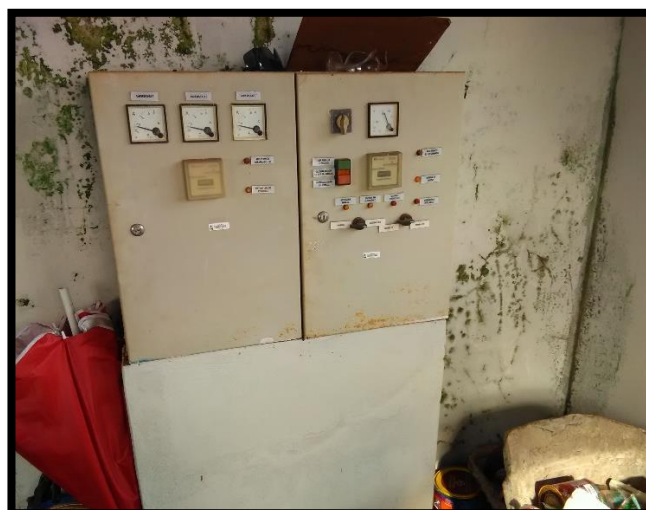
Imagem 22: Quadro de comando da EAT 01

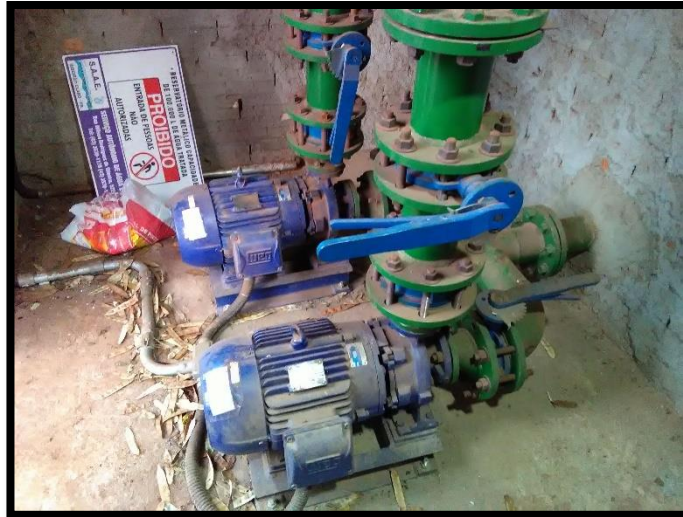
Imagem 23: Conjuntos moto-bombas da EAT 02

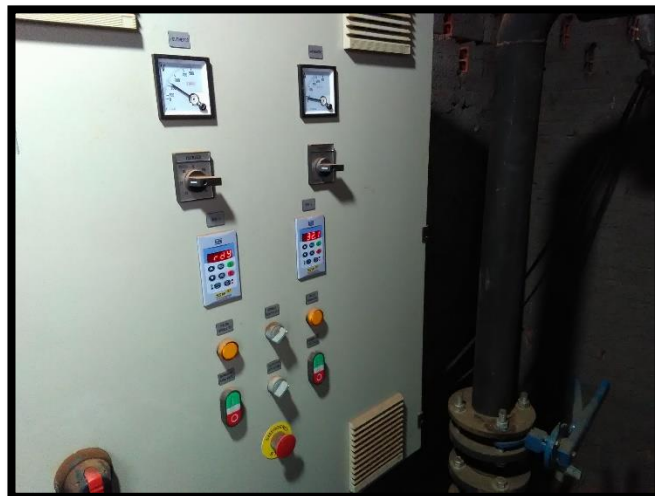
Imagem 24: Quadro de comando da EAT 02

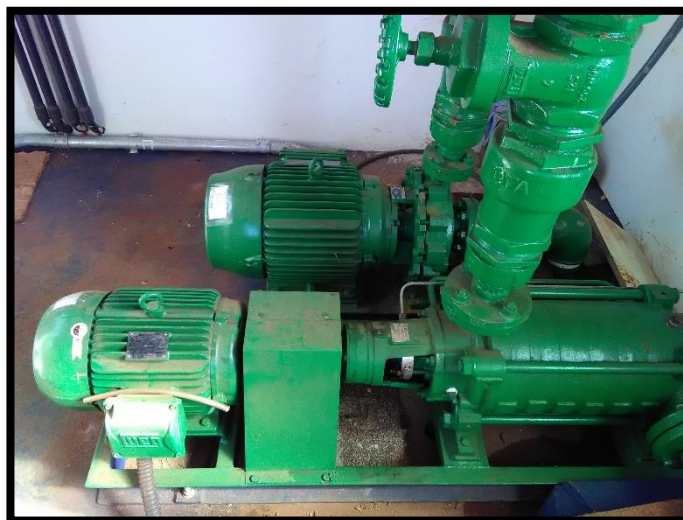
Imagem 25: Conjuntos moto-bombas da EAT 03

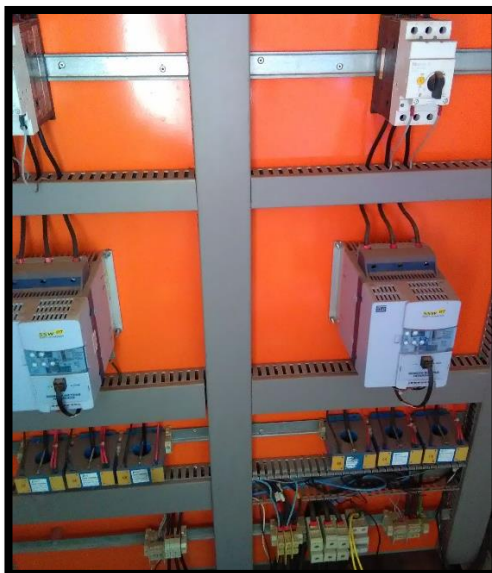
Imagem 26: Quadro de comando da EAT 03

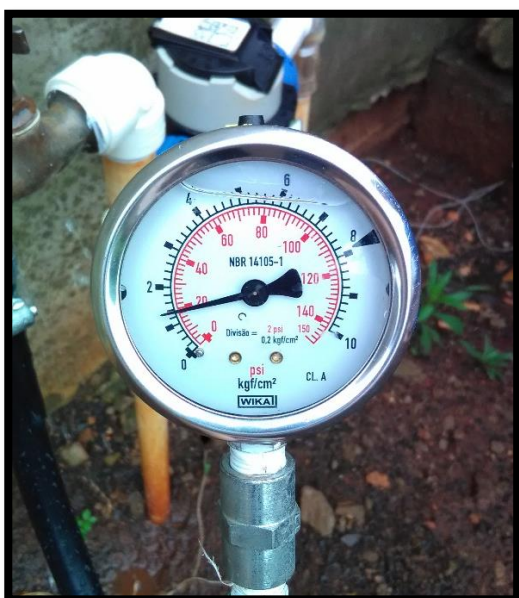
Imagem 27: Medição na Rua Dom Pedro II

Os limites estabelecidos pela NBR 122118, para as pressões em redes de distribuição são 10 mca para a mínima e 50 mca para a máxima. Logo, 2 das medições apresentaram pressão acima do valor normatizado.

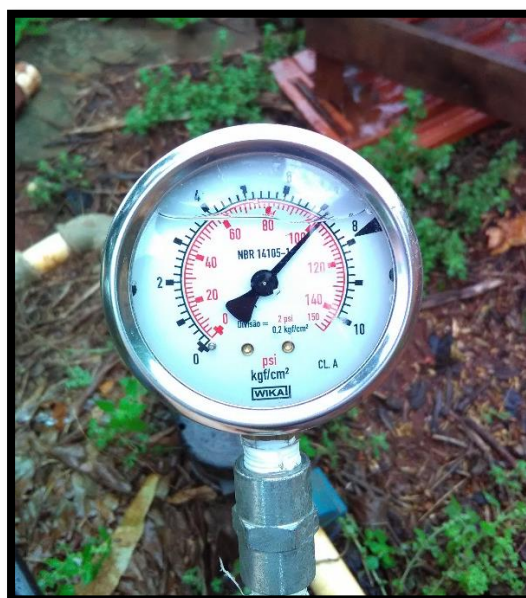
Imagem 28: Medição na Rua Zacarias Bueri

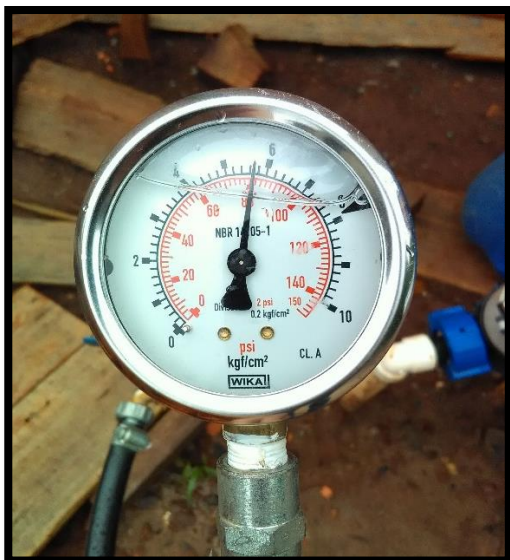
Imagem 29: Medição na Rua Duque de Caxias

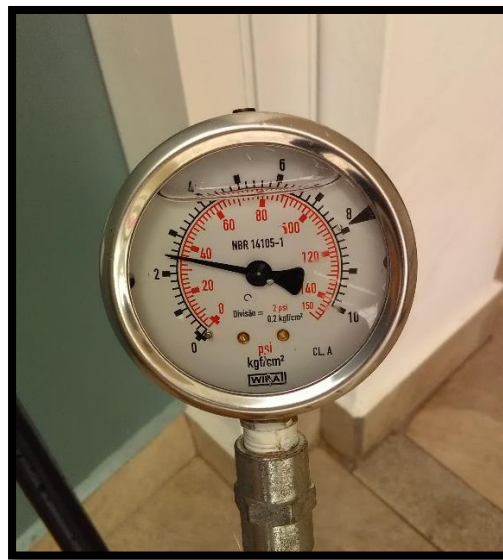
Imagem 30: Medição na Rua Benedito Pinheiro da Silva

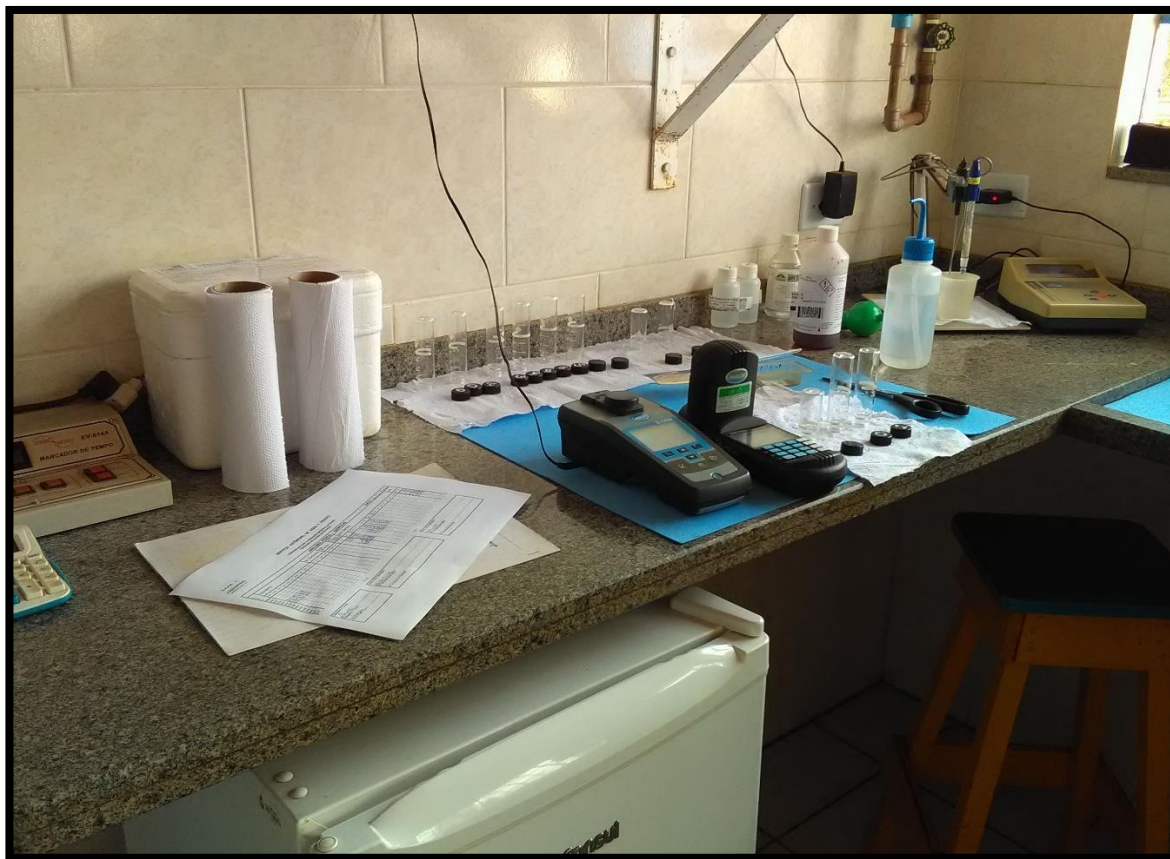
Imagem 31: Laboratório

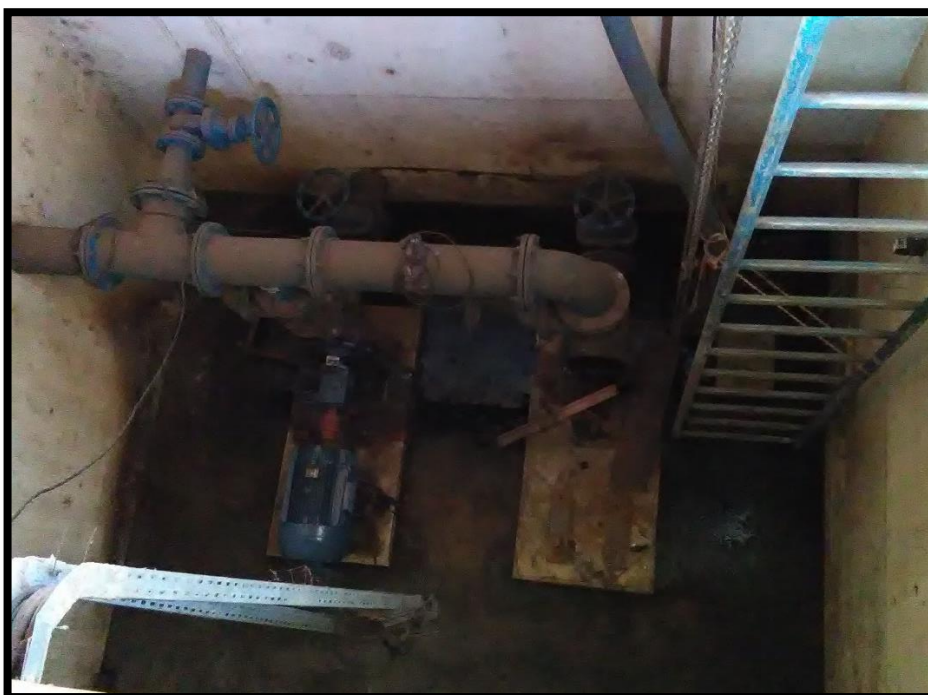
Imagem 33: Conjuntos moto-bombas da estação elevatória de esgoto

- Estação Elevatória de Esgoto – Conjunto moto-bomba reserva não instalado; ausência de extintor de incêndio.

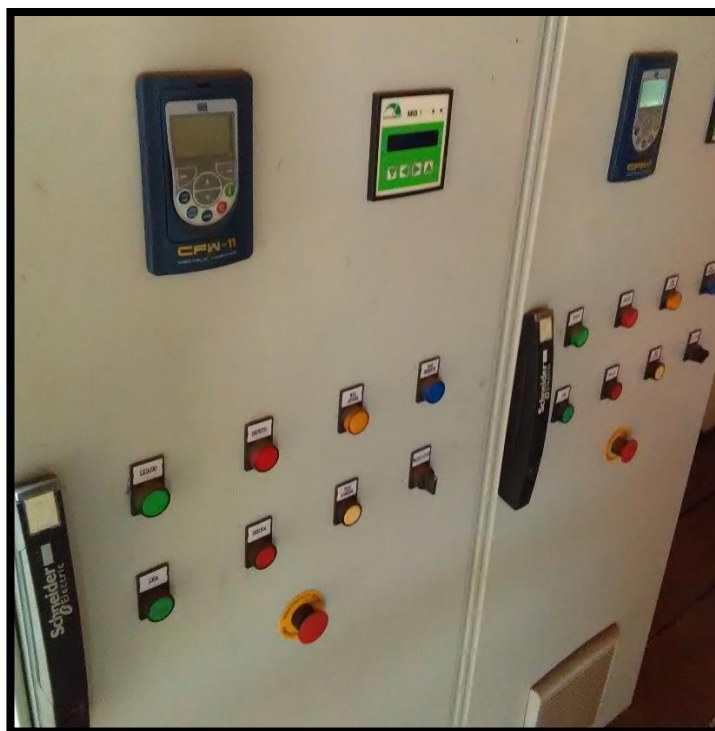
Imagem 34: Quadro de comando da estação elevatória de esgoto

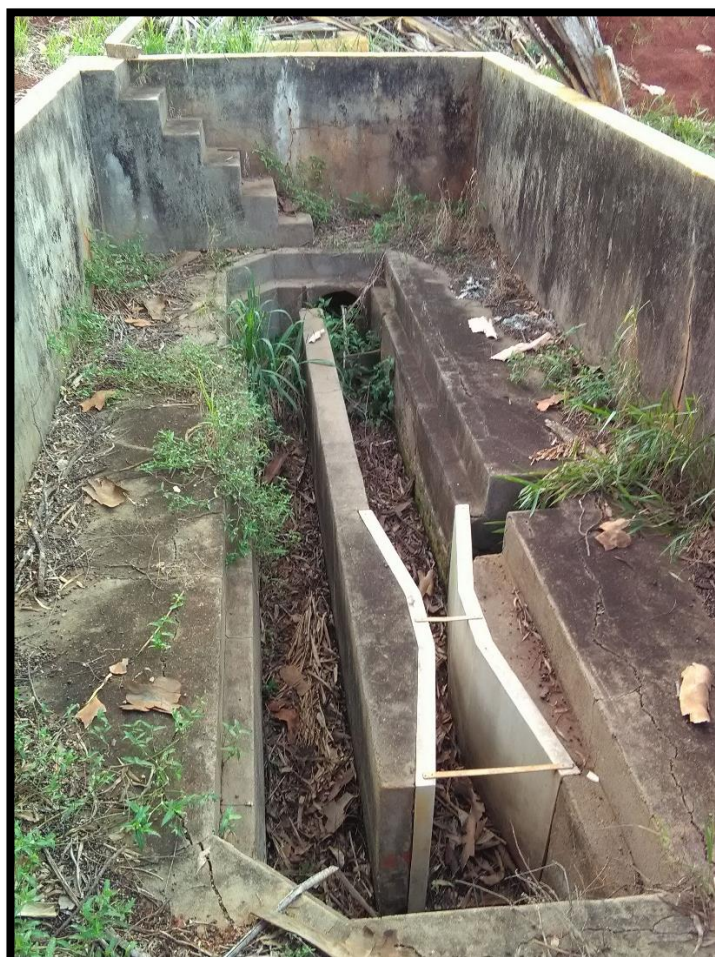
Imagem 35: Calha Parshall de entrada

Cabe destacar, que conforme informado por servidores do SAAE, já foram adquiridas novas calhas parshall para serem instaladas na ETE.

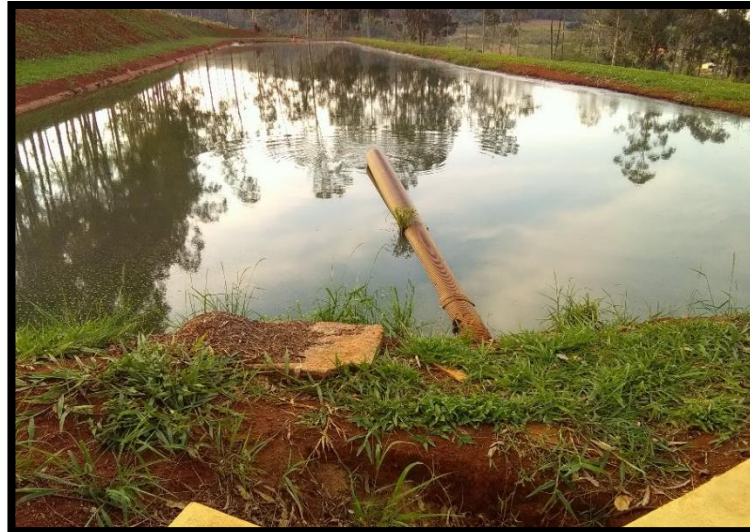
Imagem 36: Lagoa Anaeróbia

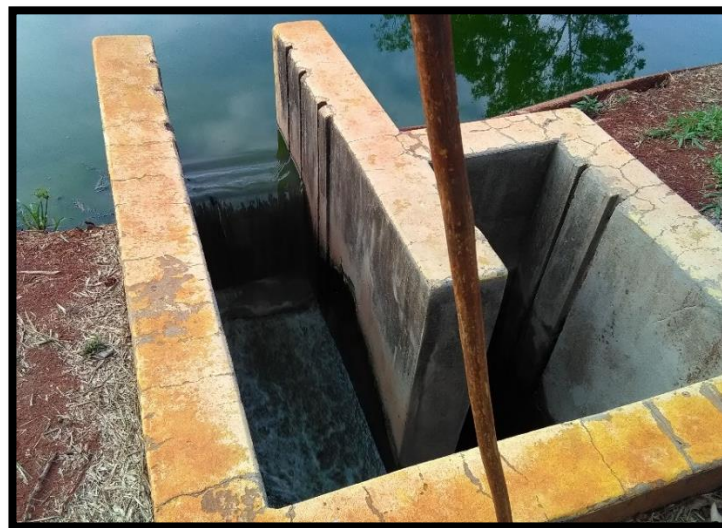
Imagem 37: Dispositivo de saída da lagoa facultativa

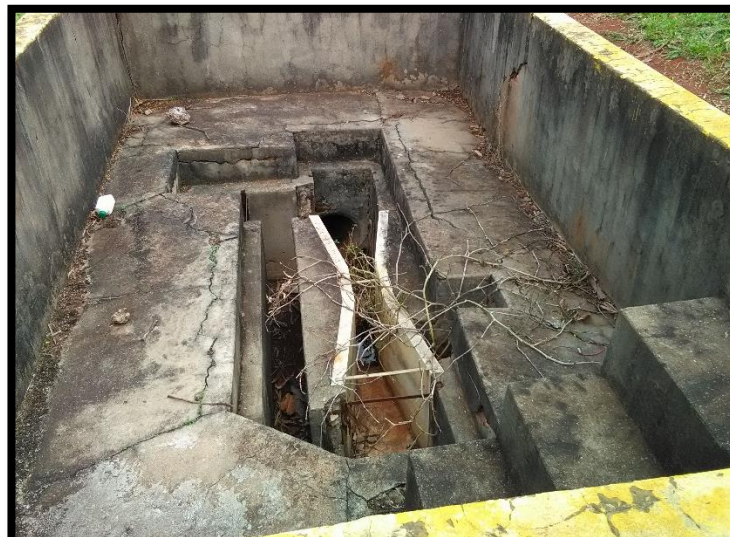
Imagem 38: Calha parshall de saída
