**RELATÓRIO TÉCNICO DE FISCALIZAÇÃO DE ACOMPANHAMENTO**  
**16/2021 – DEPARTAMENTO DE ÁGUA DE FLÓRIDA**

**OUTUBRO DE 2021**  
**MARINGÁ - PR**

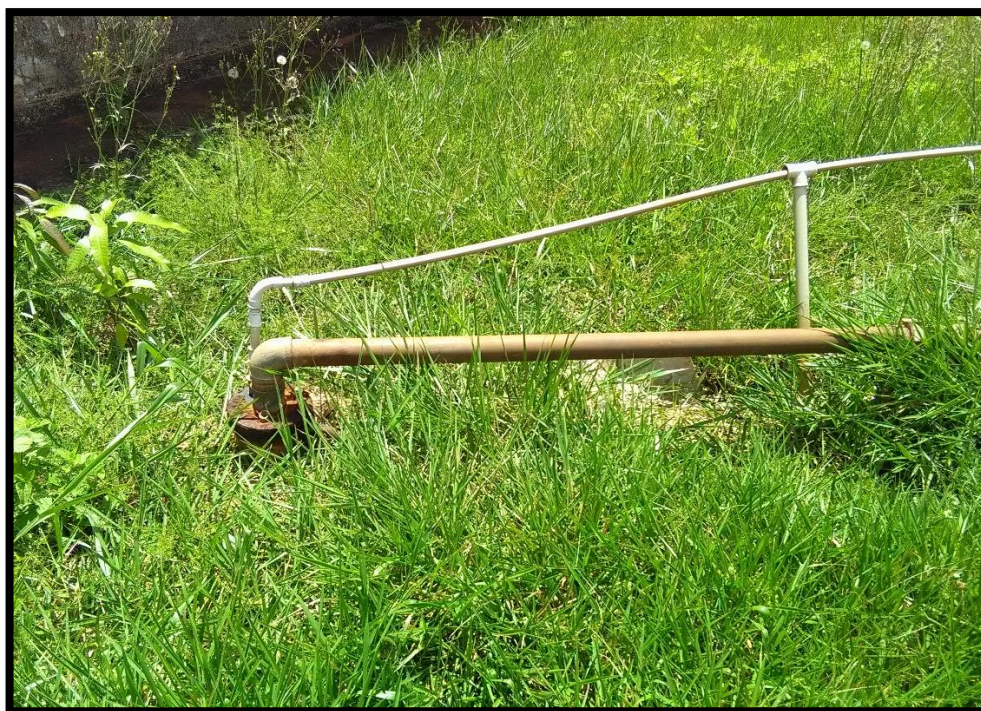
Imagem 01: Barrilete do poço 1

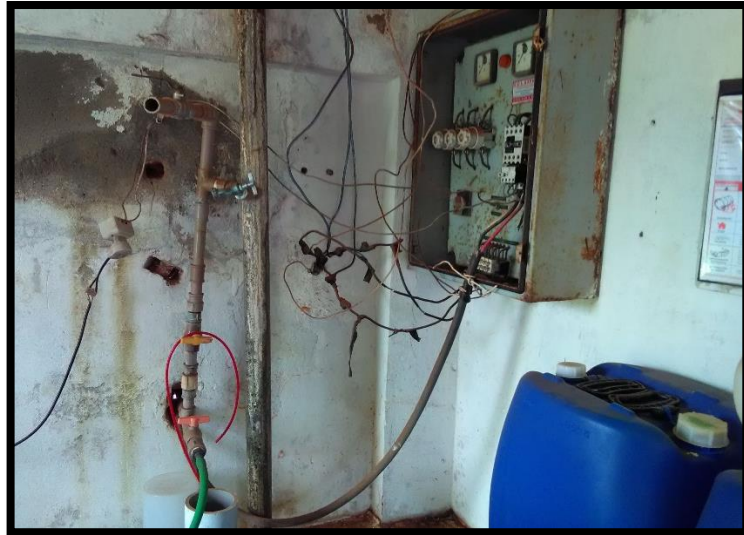
Imagem 02: Quadro de comando do poço 1

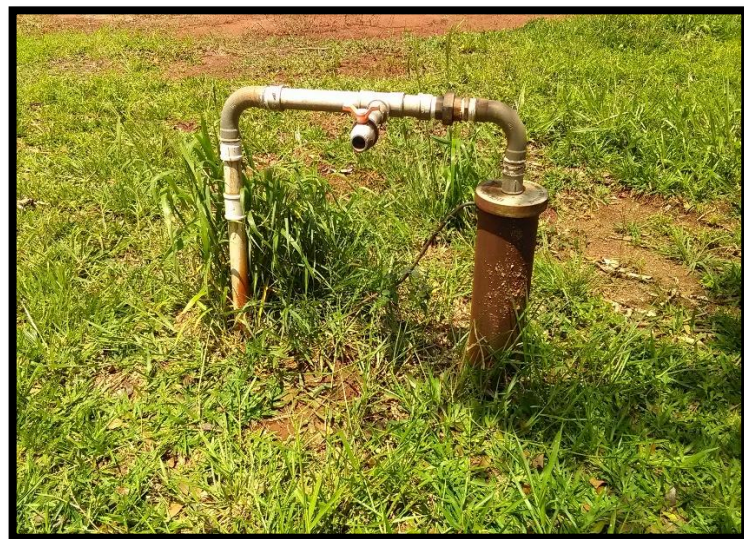
Imagem 03: Barrilete do poço 2

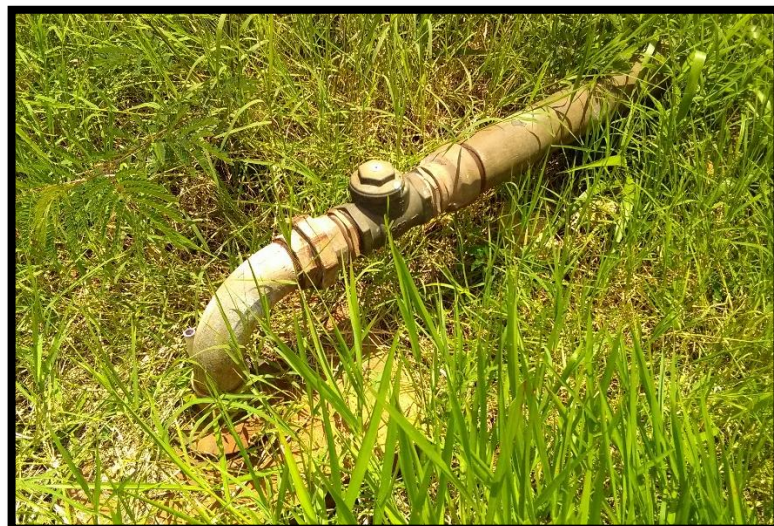
Imagem 04: Barrilete do poço 3

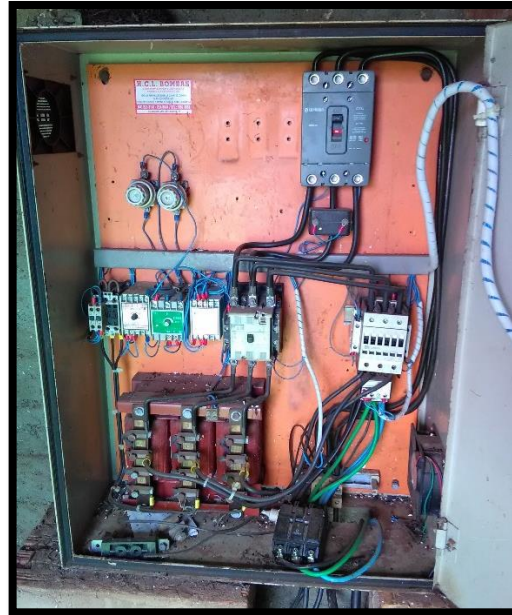
Imagem 05: Quadro de comando do poço 3

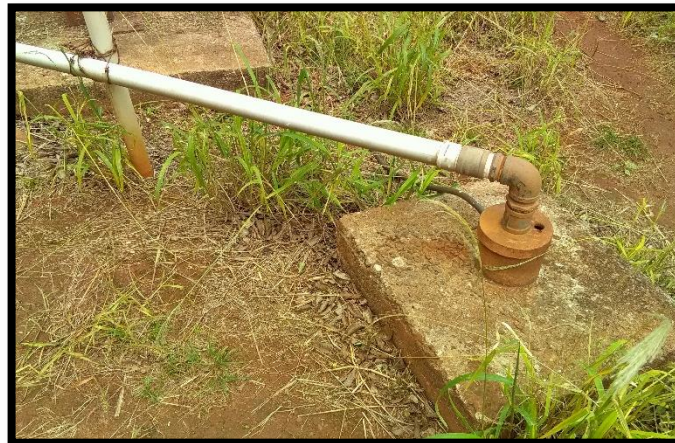
Imagem 06: Barrilete do poço 4

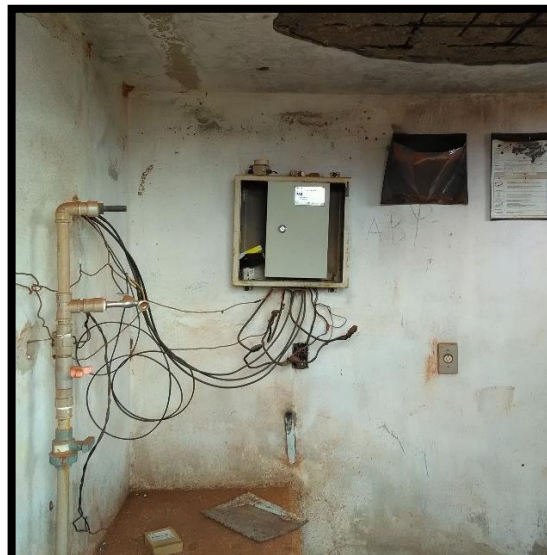
Imagem 07: Quadro de comando do poço 3

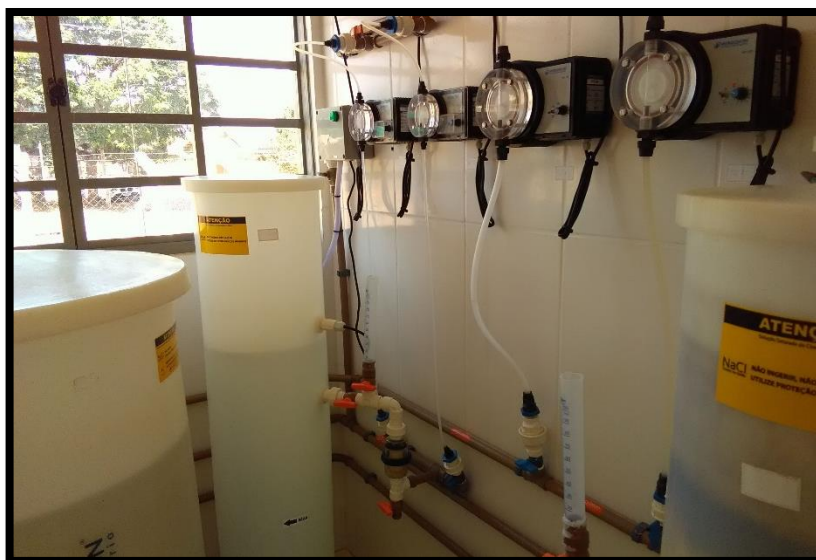
Imagem 08: Unidade de tratamento do reservatório

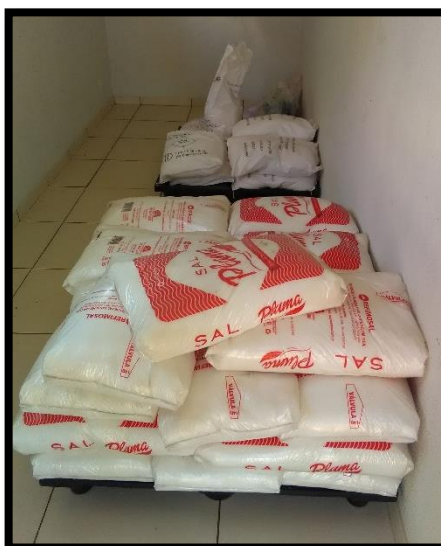
Imagem 09: Depósito de produtos químicos

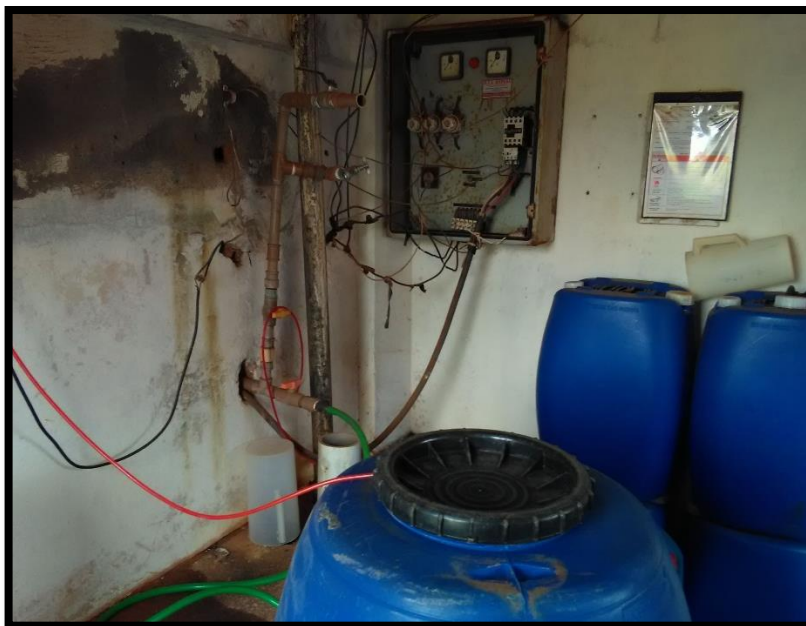
Imagem 10: Unidade de tratamento do poço 1

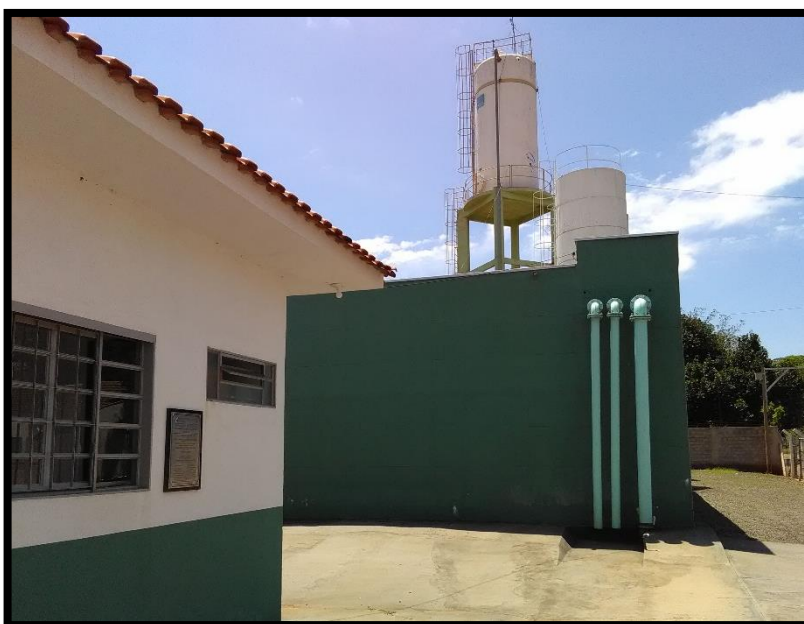
Imagem 11: Reservatórios apoiado e elevado

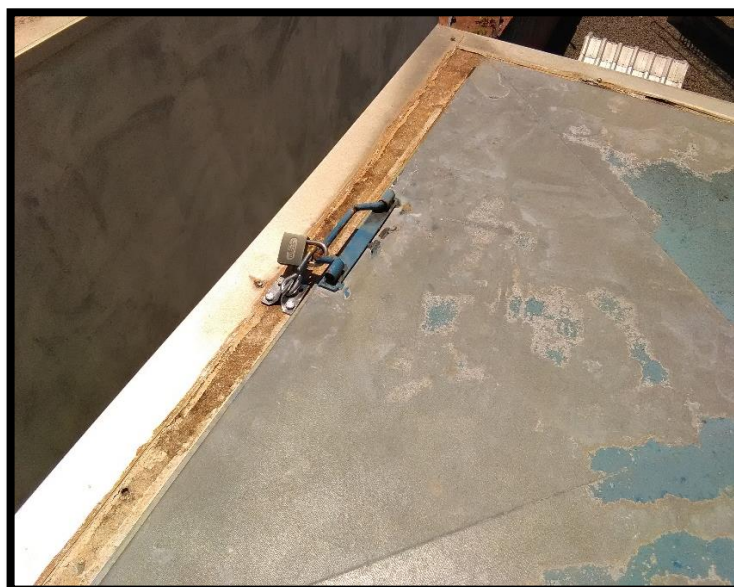
Imagem 12: Abertura de inspeção do reservatório apoiado

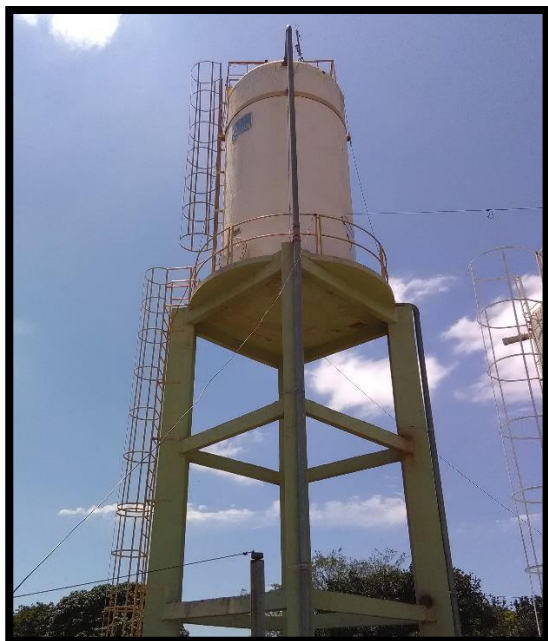
Imagem 13: Reservatório elevado 1

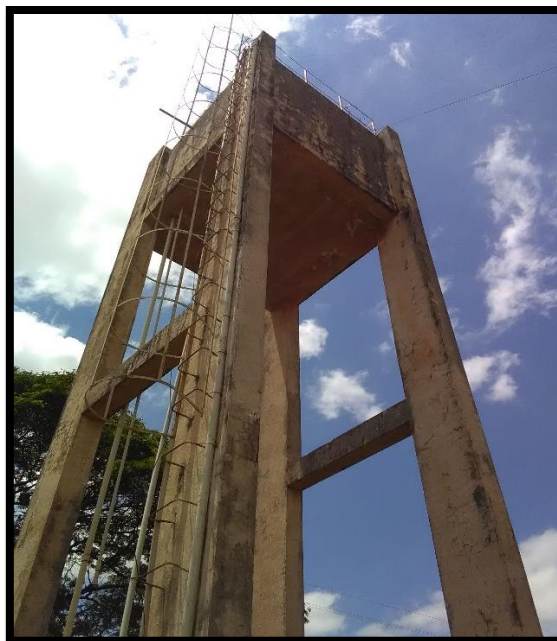
Imagem 14: Reservatório elevado 2

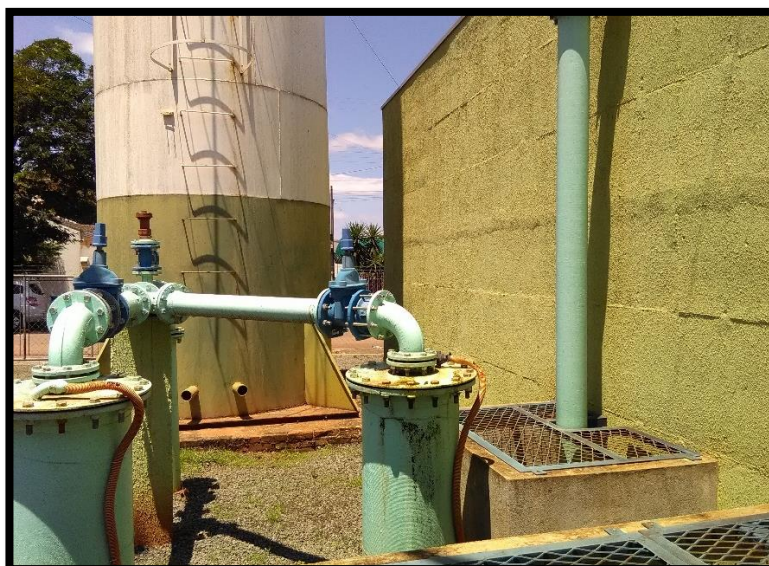
Imagem 15: Conjunto moto-bombas da elevatóri

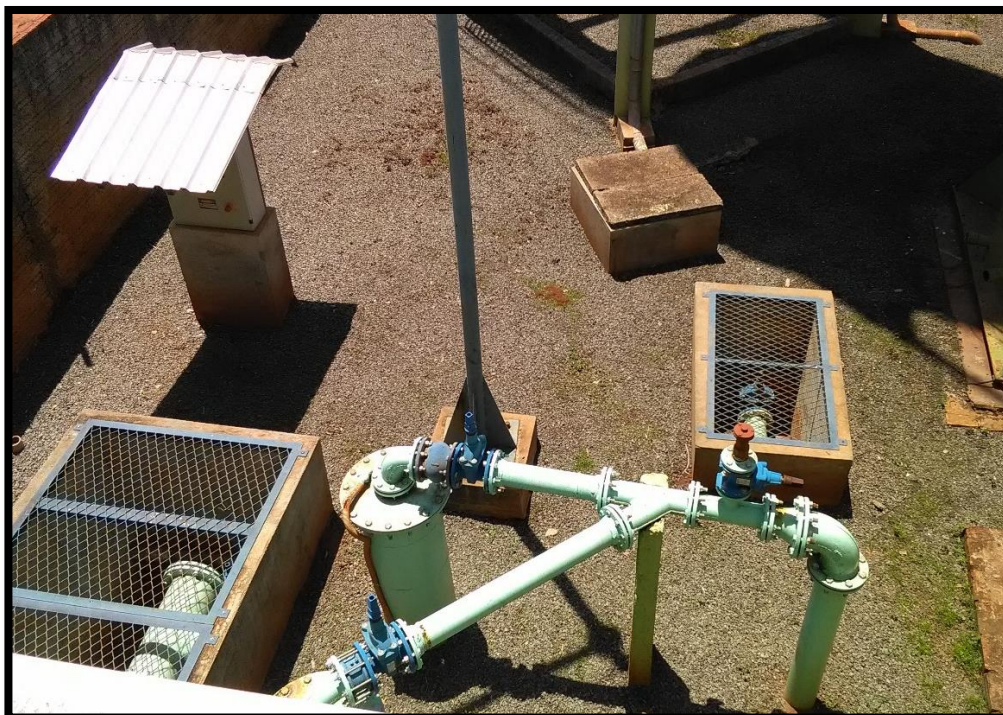
Imagem 16: Conjunto moto bombas e quadro de comando

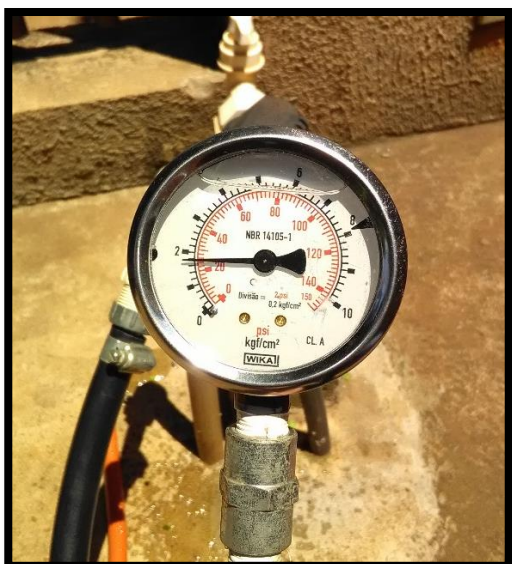
Imagem 17: Medição na Rua São João

Os limites estabelecidos pela NBR 122118, para as pressões em redes de distribuição são 10 mca para a mínima e 50 mca para a máxima. Logo, pode-se constatar que a rede distribuição apresenta pressões dentro dos padrões normatizados.

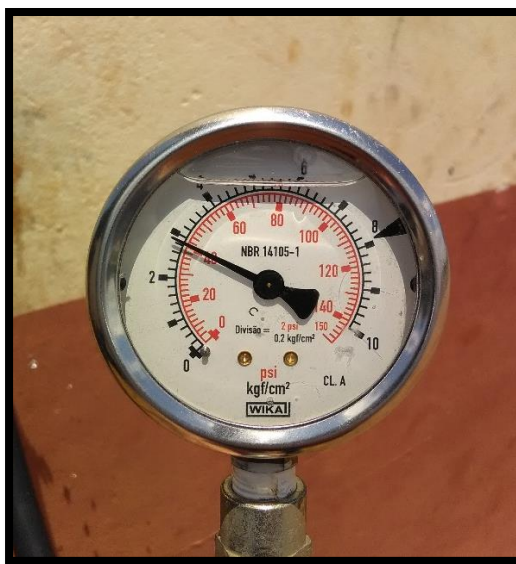
Imagem 18: Medição na Rua Antônio Ciavolela

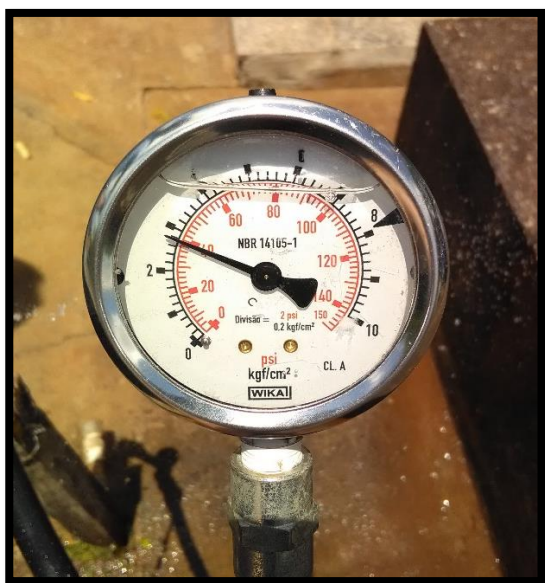
Imagem 19: Medição na Rua Paraiso

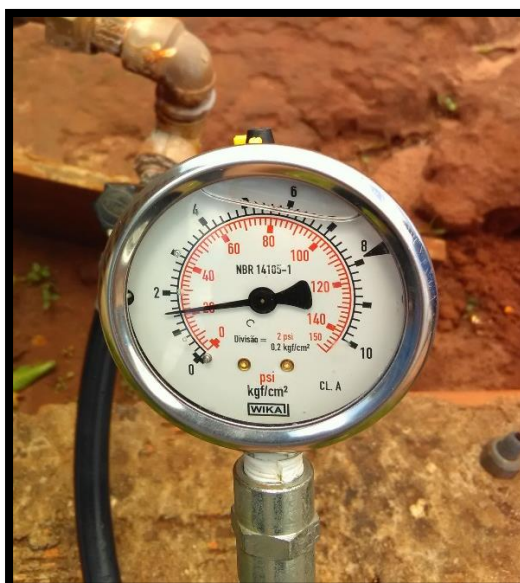
Imagem 20: Medição na Rua Pedro Mineiro

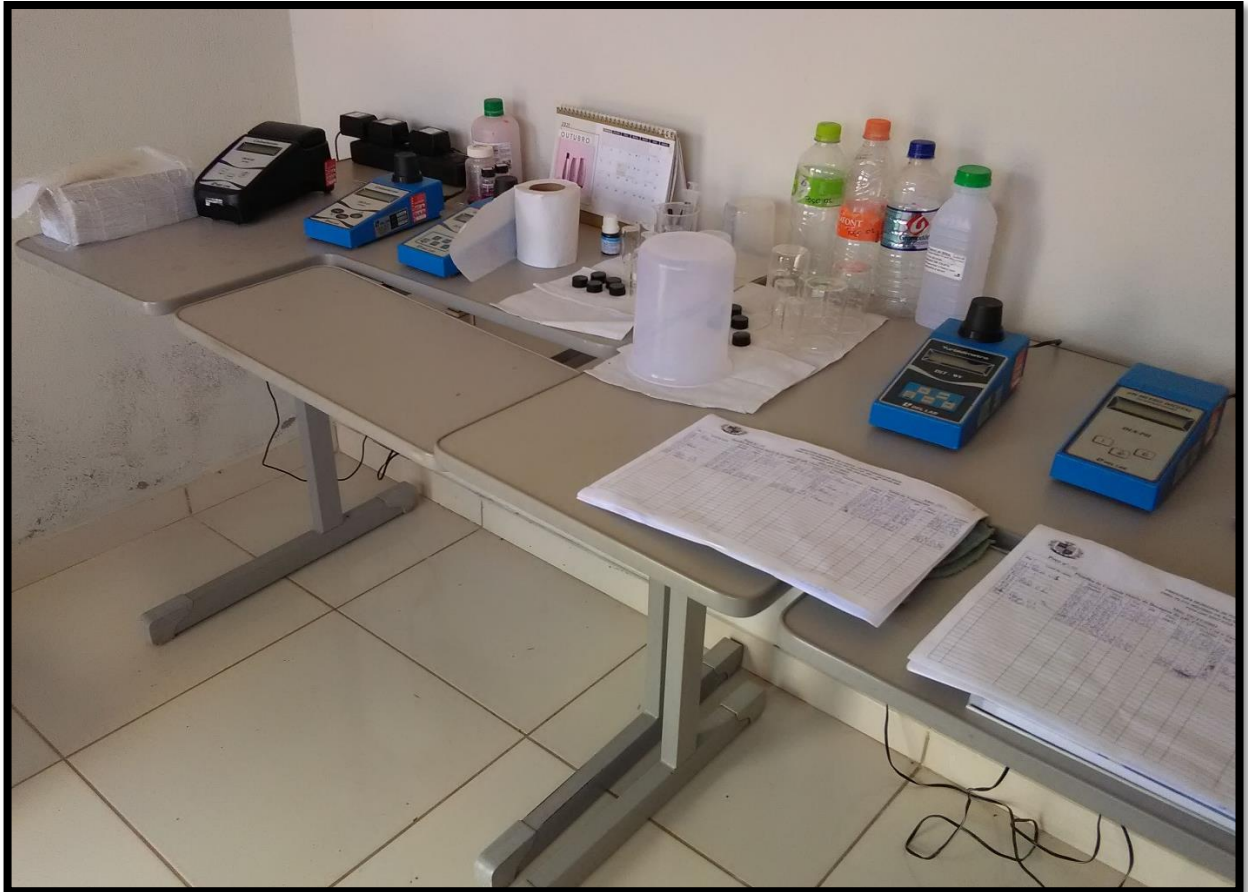
Imagem 21: Laboratório

Não foram verificadas 'não conformidades' no laboratório.

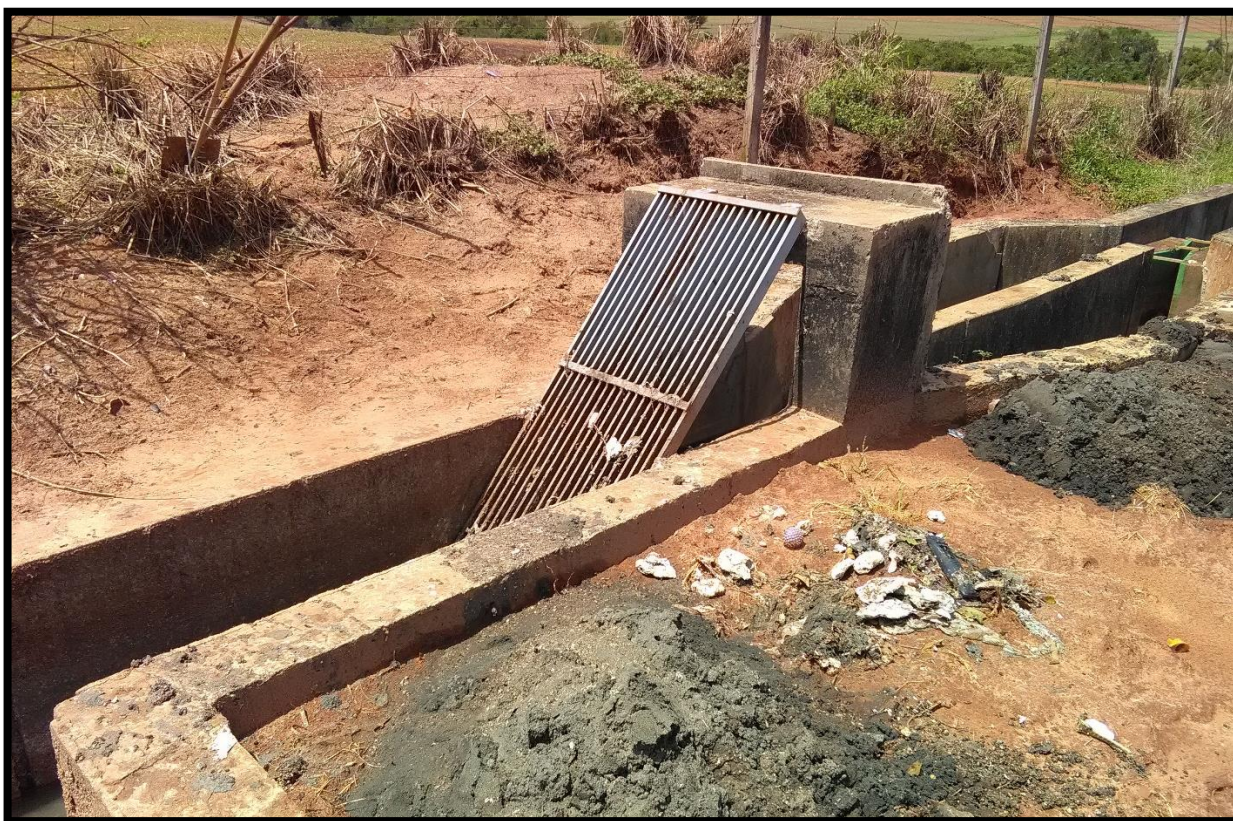
Imagem 23: Gradeamento, caixa de areia e medidor de vazão

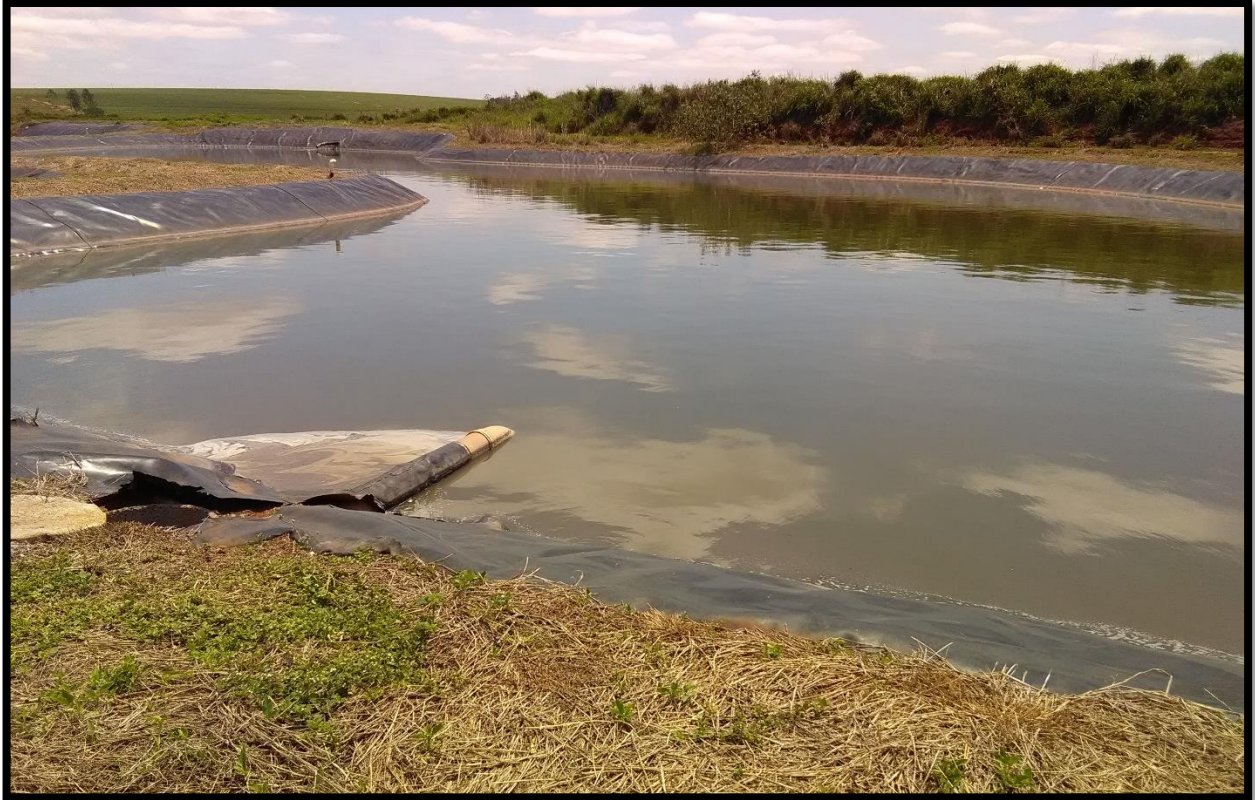
Imagem 24: Lagoa anaeróbia

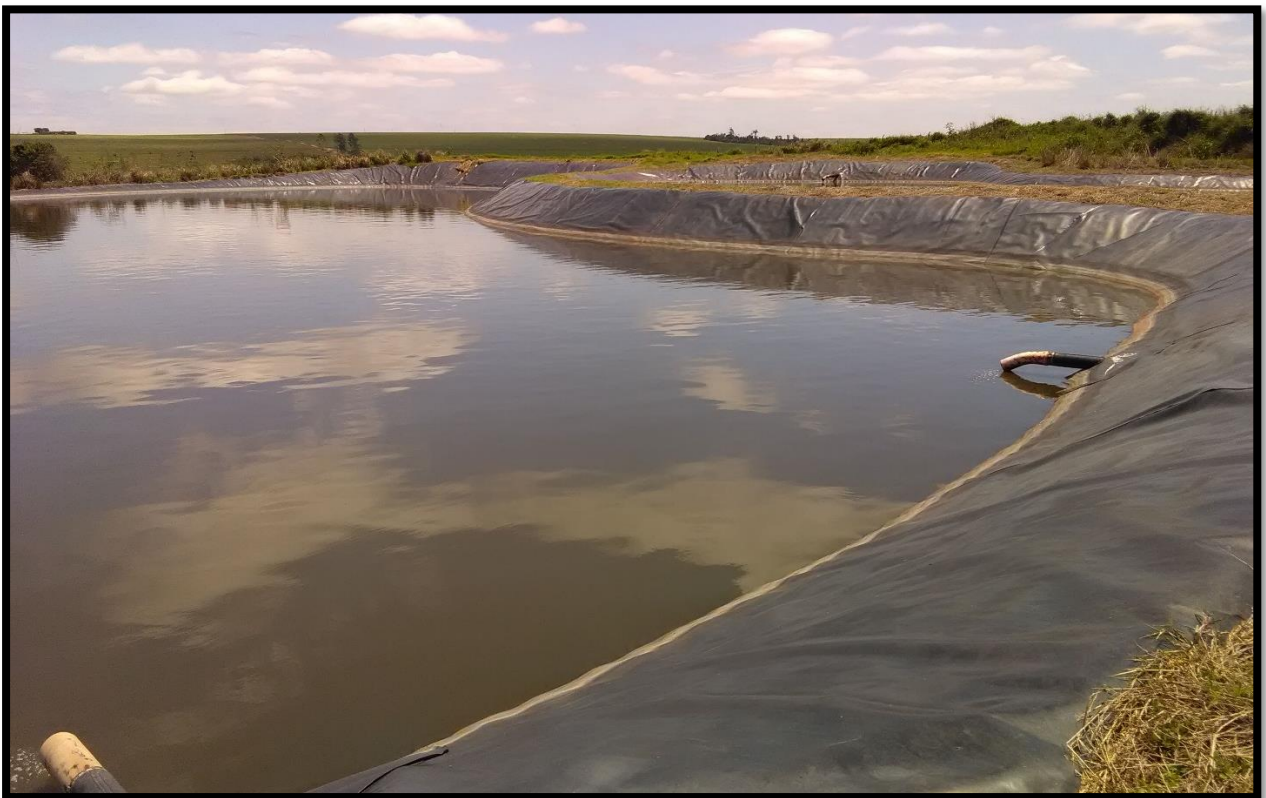
Imagem 25: Lagoa facultativa
