RELATÓRIO TÉCNICO DE FISCALIZAÇÃO
Nº 37/2022

Serviço Autônomo Municipal de Água e Esgoto
São Jerônimo da Serra - SAMAE

MARINGÁ - PR
FEVEREIRO/2023

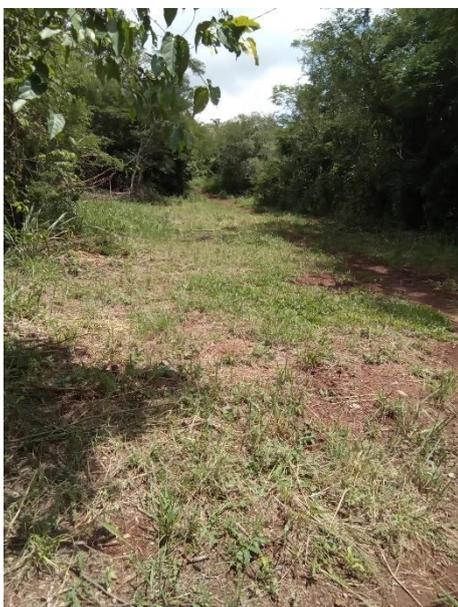
NÃO CONFORMIDADES	REFERÊNCIA LEGAL	REGISTRO	PRAZO PARA ADEQUAÇÃO
Ausência de conjunto moto bomba de reserva a disposição	Art. 5.3.2 da NBR 12.214/1992	Não identificado	Em até 180 dias
Extintor de incêndio fora da validade	Art. 10.9 da NR 10, art 23.1 da NR 23 e Art 5.2.1.1 da NPT 021/2014 do Corpo de Bombeiros do Paraná	Identificada não conformidade	Imediato
Ausência de tomada de água para coleta de água bruta	Art. 4.2 da NBR 12.212/1992	Foto 30	Imediato

Foto 30 – Poço Taquara

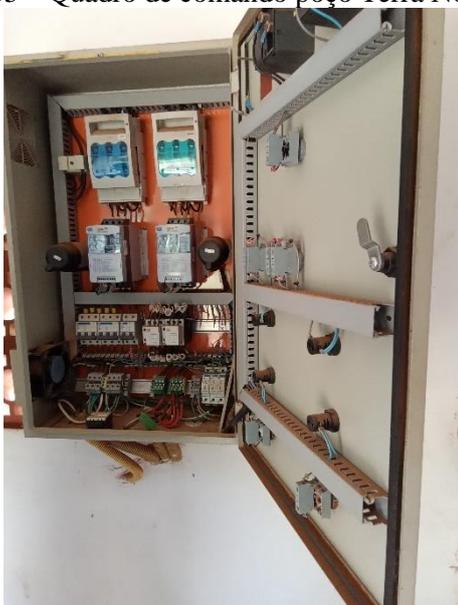
As instalações elétricas não são adequadas	NBR 5410/1997 e NBR 5410/1997	Foto 36 (falta IDR e fiação solta)	Em até 180 dias
Inexistência de registros das manutenções realizadas no quadro e demais itens pertencentes a parte elétrica	NBR 5419/2001 e NBR 5410/1997	Não identificado	Imediato
Inexistência de diagrama unifilar atualizado no quadro com especificações do sistema de aterramento	Art 10.2.3 da NR10 e art 6.4 da NBR 5419/2001	Foto 35	Em até 180 dias
As instalações não estão em bom estado de conservação.	NBR 5674/1999	Foto 37	Em até 180 dias
Falta de registros de manutenções na casa de comando	NBR 15.575/2021	Não identificado	Em até 180 dias
Inexistência de Relatório Operacional	Item 3.1.3 Manual de Fiscalização ORCIPAR	Não identificado	Em até 180 dias
O tubo de revestimento do poço não está distante 50 cm da superfície	NBR 12.244/2006	Foto 32	Em até 180 dias
A espessura da laje de proteção é inferior a 15 cm	NBR 12.244/2006	Foto 32	Em até 180 dias

Foto 36 – Fiação solta do quadro poço Terra Nova

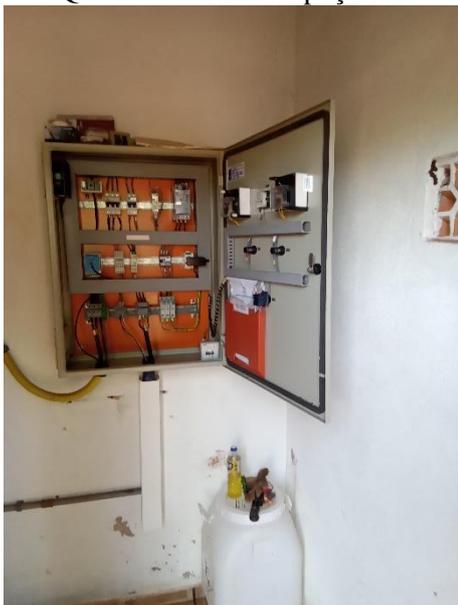
Foto 57 – Fios soltos casa de comando poço V Nova 003

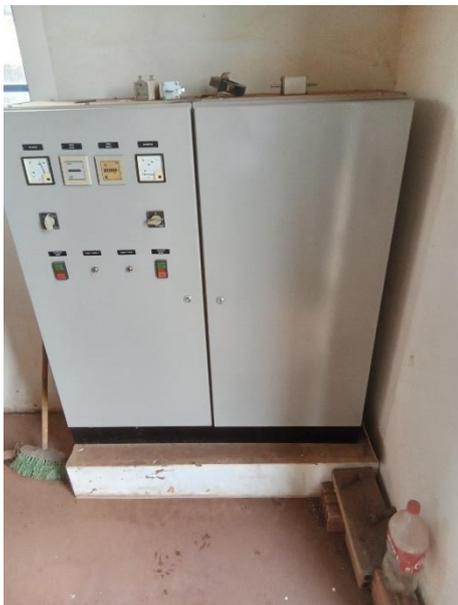
NÃO CONFORMIDADES	REFERÊNCIA LEGAL	REGISTRO	PRAZO PARA ADEQUAÇÃO
As instalações elétricas não são adequadas	NBR 5410/1997 e NR 10	Foto 61 (instalar IDR)	Em até 180 dias
Inexistência de registros das manutenções realizadas no quadro e demais itens pertencentes a parte elétrica	NBR 5419/2001 e NBR 5410/1997	Não identificado	Imediato
Inexistência de diagrama unifilar atualizado no quadro com especificações do sistema de aterramento	Art. 10.2.3 da NR10 e art 6.4 da NBR 5419/2001	Não identificado	Em até 180 dias

Foto 61 – Quadro de comando elevatória minas

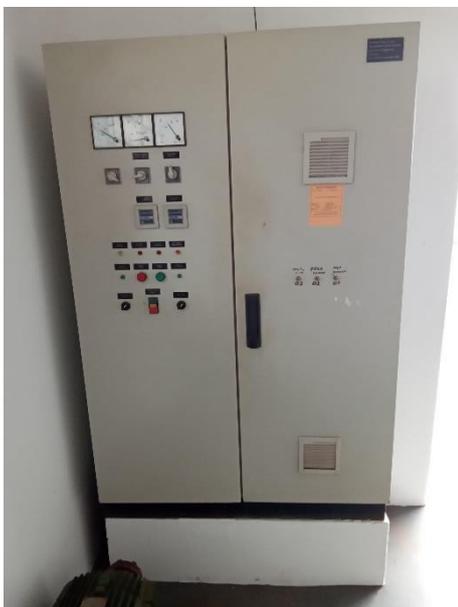
NÃO CONFORMIDADES	REFERÊNCIA LEGAL	REGISTRO	PRAZO PARA ADEQUAÇÃO
As instalações elétricas não são adequadas	NBR 5410/1997 e NR 10	Foto 66 (instalar IDR)	Em até 180 dias
Inexistência de registros das manutenções realizadas no quadro e demais itens pertencentes a parte elétrica	NBR 5419/2001 e NBR 5410/1997	Não identificado	Imediato
Inexistência de diagrama unifilar atualizado no quadro com especificações do sistema de aterramento	Art. 10.2.3 da NR10 e art 6.4 da NBR 5419/2001	Foto 66	Em até 180 dias
Extintor de incêndio fora da validade	Art. 10.9 da NR 10, art. 23.1 da NR 23 e art. 5.2.1.1 da NPT 021/2014 do Corpo de Bombeiros do Paraná	Foto 62	Imediato
Inexistência de registros de manutenções na casa de comando	NBR 15.575/2021	Não identificado	Em até 180 dias
Inexistência de Relatório Operacional	Item 3.1.3 Manual de Fiscalização ORCISPAR	Não identificado	Imediato
Sistema não automatizado	Normas e procedimentos técnicos pertinentes	Não identificado	Em até 365 dias

Foto 66 – Quadro de comando elevatória sede

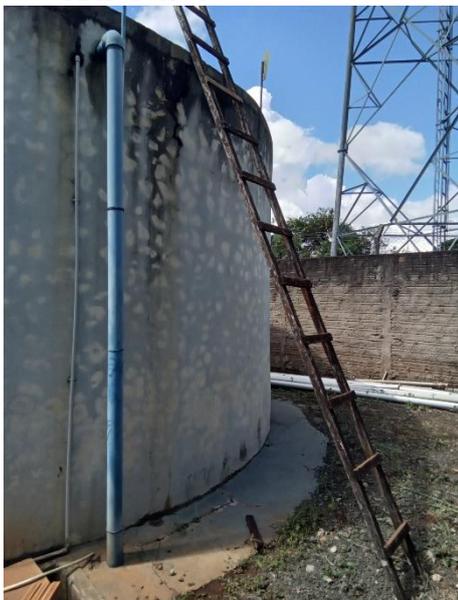
NÃO CONFORMIDADES	REFERÊNCIA LEGAL	REGISTRO	PRAZO PARA ADEQUAÇÃO
A área não é sinalizada (identificando a finalidade)	Art. 2º da Lei Federal 11.445/07	Foto 105	Em até 180 dias
Existência de vazamentos aparentes	Art. 2º, XI da Lei Federal 11.445/07	Foto 106	Em até 180 dias

Foto 106 – Indícios de vazamento RAP Terra Nova

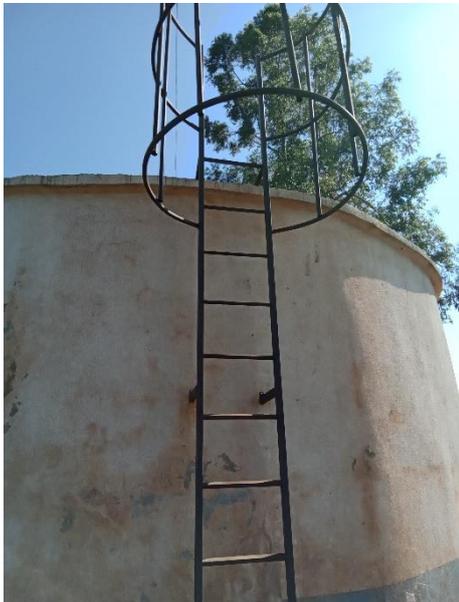
NÃO CONFORMIDADES	REFERÊNCIA LEGAL	REGISTRO	PRAZO PARA ADEQUAÇÃO
A área não é isolada (perímetro de segurança)	Art. 5.16.8 da NBR 12217/1994	Foto 114 (falha no isolamento)	Em até 180 dias
A área não é sinalizada (identificando a finalidade)	Art. 2º da Lei Federal 11.445/07	Foto 112	Em até 180 dias
Existência de vazamentos aparentes	Art. 2º, XI da Lei Federal 11.445/07	Foto 115	Em até 180 dias
Existência de locais sem guarda-corpos ou escadas ou em situação inadequada	Art. 5.16 da NBR 12217/1994	Foto 112	Imediato
Não há medidor de nível. Não é feito acompanhamento e anotação	Art. 5.15.1 da NBR 12217/1994	Não identificado	Imediato
Limpeza e desinfecção não é feita adequadamente	Art. 5.1 da nbr 15527/2007	Não identificado	Em até 180 dias
Reservatório não está em boas condições	NBR 12217/1994	Foto 115	Em até 180 dias
Não há macromedição (saída e/ou entrada)	Art. 5.7 da NBR 12217/1994	Não identificado	Em até 240 dias

Foto 114 – Indício de acesso a pessoas não autorizadas na área do RAP São João do Pinhal

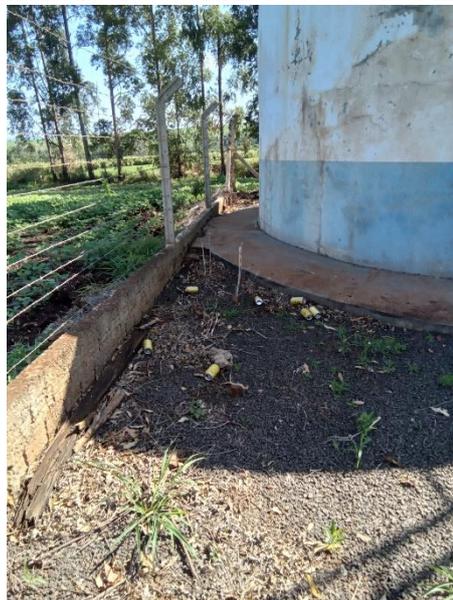
Foto 115 – Vazamentos RAP São João do Pinhal

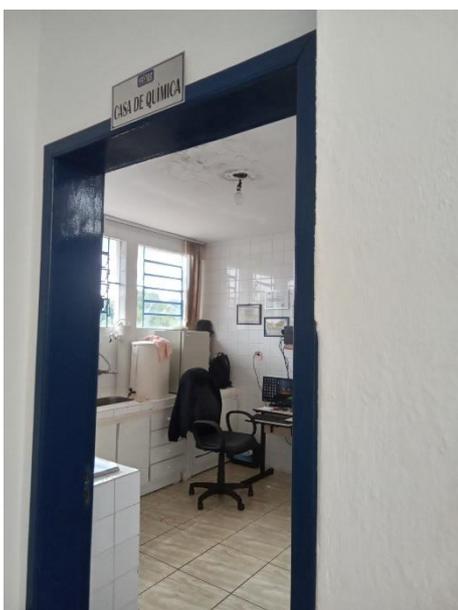
Foto 128 – Identificação incorreta do laboratório
