RELATÓRIO TÉCNICO DE FISCALIZAÇÃO
Nº 02/2023

Serviço de Abastecimento de Água de Tupãssi
SAATU

MARINGÁ - PR
MARÇO/2023

ORCISPAR – Órgão Regulador do Consórcio Intermunicipal de Saneamento do Paraná

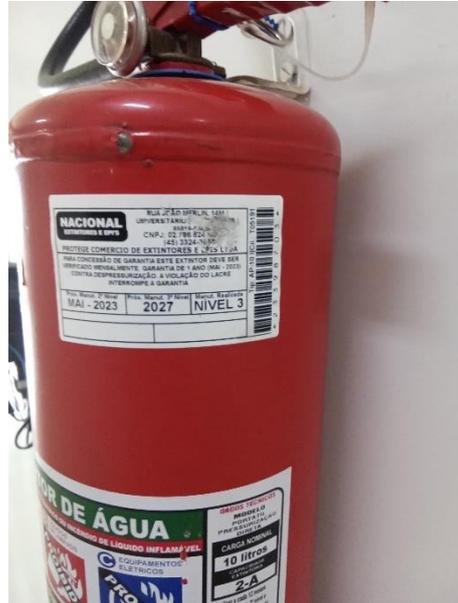
Foto 6 – Vencimento extintor SAATU maio/2023

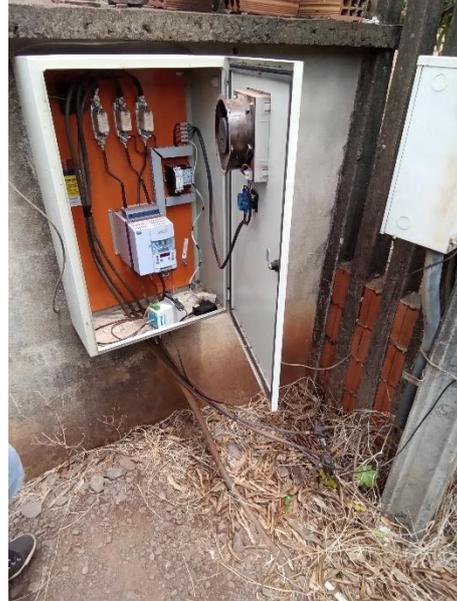
NÃO CONFORMIDADES	REFERÊNCIA LEGAL	REGISTRO	PRAZO PARA ADEQUAÇÃO
A área não está devidamente cercada	Art. 2º, XI da Lei Federal 11.445/07	Foto 11	Em até 180 dias
As instalações não estão em bom estado de conservação?	NBR 5674/1999	Foto 11	Em até 180 dias
Ausência de conjunto moto bomba de reserva a disposição	Art. 5.3.2 da NBR 12.214/1992	Não identificado	Em até 180 dias
Ausência de extintor	Art. 10.9 da NR 10, art 23.1 da NR 23 e Art 5.2.1.1 da NPT 021/2014 do Corpo de Bombeiros do Paraná	Não identificado	Imediato
Ausência de identificação da área (conforme outorga IAT)	Art. 2º, XI da Lei Federal 11.445/07	Foto 11	Imediato
Ausência de monitoramento dos parâmetros de qualidade de água	Portaria GM/SM 5/2017 alterada pela GM/SM 888/2021	Anexos 1, 2, 3 e 4	Imediato
Ausência de macromedidor	Art 4.2 da NBR da NBR 12.212/1992	Foto 11	Em até 240 dias
As instalações elétricas não são adequadas	NBR 5410/1997 e NBR 5410/1997	Foto 12 (falta IDR e aterramento)	Em até 180 dias

Foto 12 – Quadro de comando poço 7

- Deve ser realizado aterramento dos quadros de energia (NR 10);
- Deve ser instalado IDR (Interruptor Diferencial Residual) nos quadros de energia (NR 10);
- Colocar tela mosquiteira nas aberturas (recomenda-se deixar com tijolos vazados as aberturas para iluminação e ventilação);
- Recomenda-se a aquisição de geradores de energia para uso em situações de emergência.

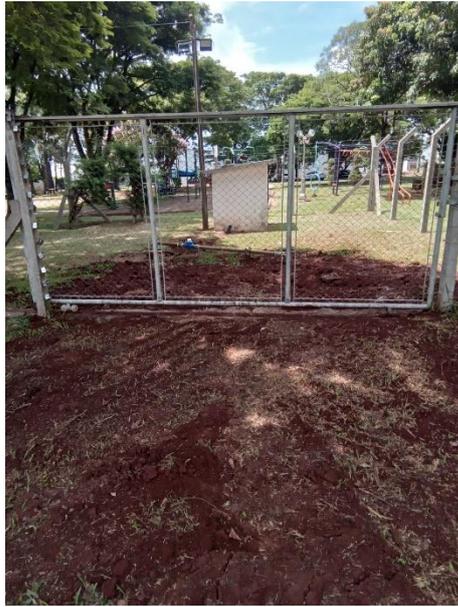
NÃO CONFORMIDADES	REFERÊNCIA LEGAL	REGISTRO	PRAZO PARA ADEQUAÇÃO
As instalações não estão em bom estado de conservação	NBR 5674/1999	Foto 15	Em até 180 dias
Ausência de conjunto moto bomba de reserva a disposição	Art. 5.3.2 da NBR 12.214/1992	Não identificado	Em até 180 dias
Ausência de extintor	Art. 10.9 da NR 10, art 23.1 da NR 23 e Art 5.2.1.1 da NPT 021/2014 do Corpo de Bombeiros do Paraná	Foto 15	Imediato
Ausência de identificação da área (conforme outorga IAT)	Art. 2º, XI da Lei Federal 11.445/07	Foto 14	Imediato
Ausência de tomada de água para coleta de água bruta	Art. 4.2 da NBR 12.212/1992	Foto 14	Imediato

Foto 14 – Poço 2

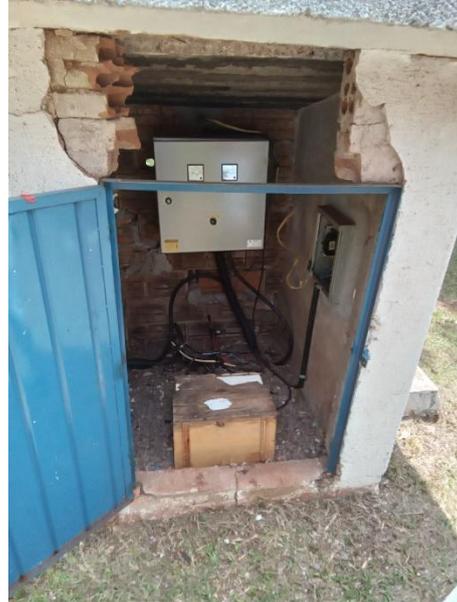
Foto 15 – Casa e frente da casa de comando poço 2

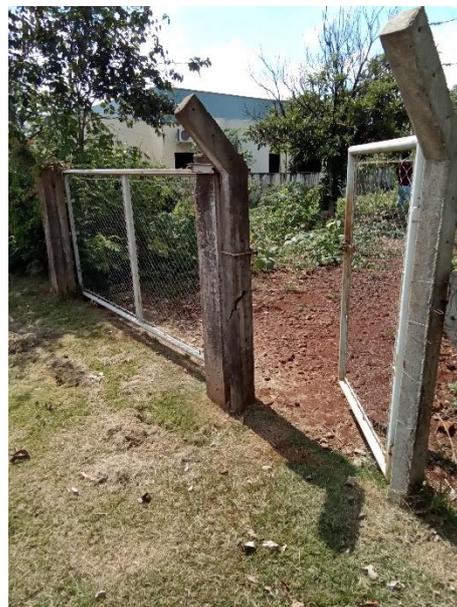
Foto 17 – Falta de identificação poço 01 – distrito Jotaesse

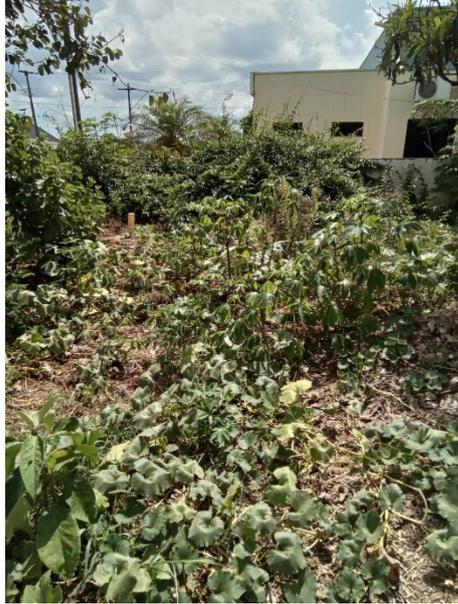
Foto 18 – Falta de limpeza poço 1 – distrito Jotaesse

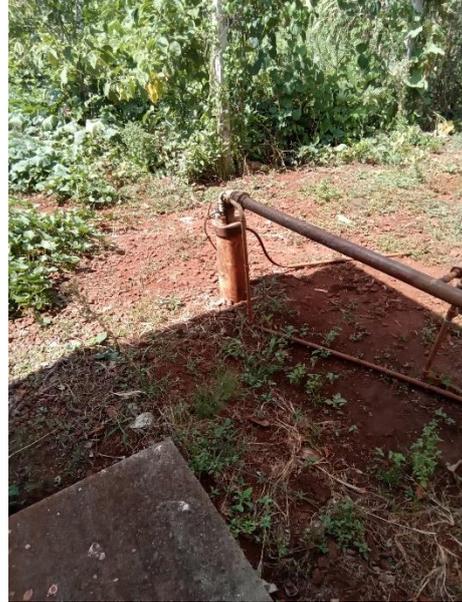
NÃO CONFORMIDADES	REFERÊNCIA LEGAL	REGISTRO	PRAZO PARA ADEQUAÇÃO
As instalações não estão em bom estado de conservação	NBR 5674/1999	Foto 19	Em até 180 dias
Ausência de conjunto moto bomba de reserva a disposição	Art. 5.3.2 da NBR 12.214/1992	Não identificado	Em até 180 dias

Foto 19 – Poço 1 do distrito de Jotaesse

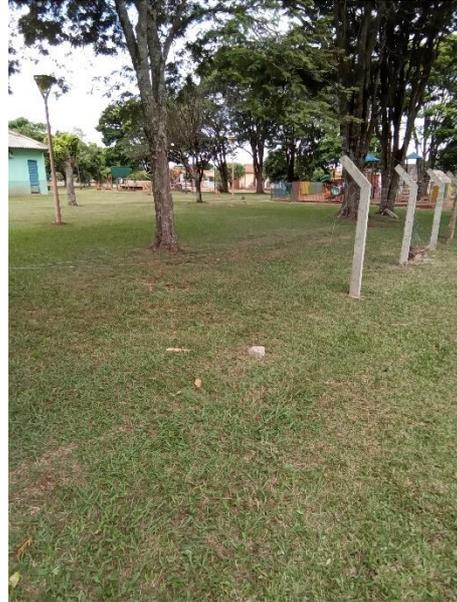
NÃO CONFORMIDADES	REFERÊNCIA LEGAL	REGISTRO	PRAZO PARA ADEQUAÇÃO
A área não está devidamente cercada	Art. 2º, XI da Lei Federal 11.445/07	Foto 22	Em até 180 dias
Ausência de identificação da área (conforme outorga IAT)	Art. 2º, XI da Lei Federal 11.445/07	Foto 20	Imediato
Ausência de tomada de água para coleta de água bruta	Art. 4.2 da NBR 12.212/1992	Foto 19	Imediato
Ausência de monitoramento dos parâmetros de qualidade de água	Portaria GM/SM 5/2017 alterada pela GM/SM 888/2021	Anexos 1, 2, 3 e 4 (não identificado corretamente)	Imediato
Ausência de macromedidor	Art 4.2 da NBR da NBR 12.212/1992	Não identificado	Em até 240 dias
As instalações elétricas não são adequadas	NBR 5410/1997 e NBR 5410/1997	Fotos 23 e 24	Em até 180 dias
As instalações elétricas não estão em bom estado de conservação	NBR 5410/1997 e NBR 5410/1997	Fotos 23 e 24 (fios soltos), pé direito da casa de comando inadequada, falta IDR e aterramento	Em até 180 dias

Ausência de manutenção, limpeza, conservação e segurança	Normas e procedimentos técnicos pertinentes	Fotos 22 e 23	Imediato
Inexistência de Relatório Operacional	Item 3.1.3 Manual de Fiscalização ORCIPAR	Não identificado	Em até 180 dias
Ausência de medição de nível	Art 4.2 da NBR da NBR 12.212/1992	Não identificado	Em até 180 dias
A espessura da laje de proteção é inferior a 15 cm	NBR 12.244/2006	Foto 21	Em até 180 dias
Inexistência de horímetro em funcionamento	NBR 12.212/1992	Não identificado	Em até 180 dias

Foto 22 – Isolamento danificado poço 1 do distrito de Brasiliana

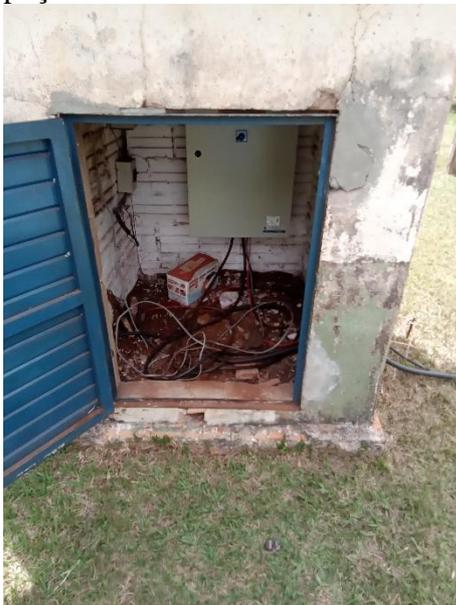
Foto 23 – Casa de comando e frente do quadro poço 1 do distrito de Brasiliana

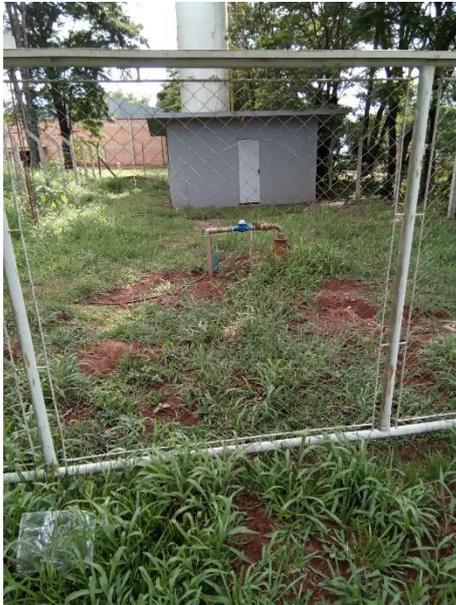
Foto 25 – Falta de identificação poço 2
Brasiliana

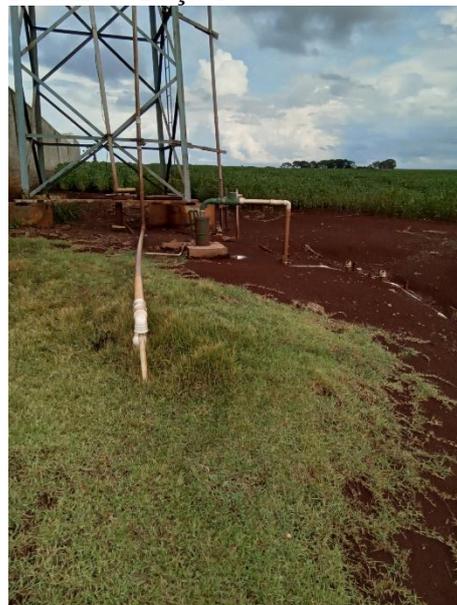
NÃO CONFORMIDADES	REFERÊNCIA LEGAL	REGISTRO	PRAZO PARA ADEQUAÇÃO
A área não está devidamente cercada	Art. 2º, XI da Lei Federal 11.445/07	Foto 28	Em até 180 dias
Ausência de conjunto moto bomba de reserva a disposição	Art. 5.3.2 da NBR 12.214/1992	Não identificado	Em até 180 dias

Ausência de medição de nível	Art 4.2 da NBR da NBR 12.212/1992	Não identificado	Em até 180 dias
A espessura da laje de proteção é inferior a 15 cm	NBR 12.244/2006	Foto 28	Em até 180 dias
Inexistência de horímetro em funcionamento	NBR 12.212/1992	Não foi possível ter acesso ao quadro de comando	Em até 180 dias
Inexistência de bomba reserva à disposição	NBR 12.212/1992	Não identificado	Em até 240 dias
Não é realizada limpeza periódica do poço	NBR 12.212/1992	No identificado	Imediato

Foto 28 – Poço 10

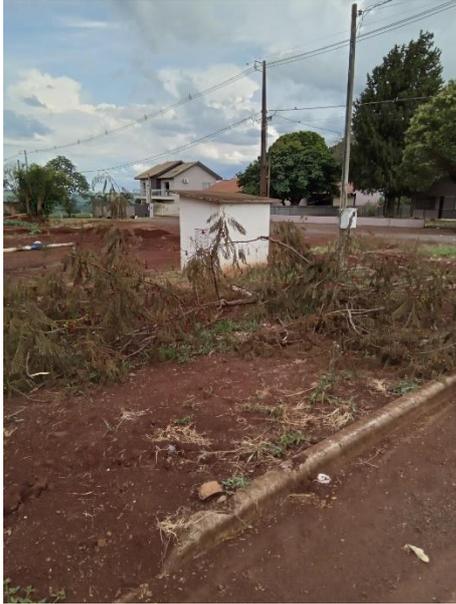
NÃO CONFORMIDADES	REFERÊNCIA LEGAL	REGISTRO	PRAZO PARA ADEQUAÇÃO
A área não está devidamente cercada	Art. 2º, XI da Lei Federal 11.445/07	Foto 29	Em até 180 dias
As instalações não estão em bom estado de conservação	NBR 5674/1999	Fotos 29 a 31	Em até 180 dias
Ausência de conjunto moto bomba de reserva a disposição	Art. 5.3.2 da NBR 12.214/1992	Não identificado	Em até 180 dias
Ausência de extintor	Art. 10.9 da NR 10, art 23.1 da NR 23 e Art 5.2.1.1 da NPT 021/2014 do Corpo de Bombeiros do Paraná	Foto 31	Imediato
Ausência de identificação da área (conforme outorga IAT)	Art. 2º, XI da Lei Federal 11.445/07	Foto 29	Imediato
Ausência de tomada de água para coleta de água bruta	Art. 4.2 da NBR 12.212/1992	Foto 33	Imediato
Ausência de monitoramento dos parâmetros de qualidade de água	Portaria GM/SM 5/2017 alterada pela GM/SM 888/2021	Anexos 1, 2, 3 e 4	Imediato
As instalações elétricas não são adequadas	NBR 5410/1997 e NBR 5410/1997	Foto 31 (fios soltos, falta de IDR e aterramento)	Em até 180 dias

Foto 29 – Falta de isolamento e identificação poço 5 (sede)

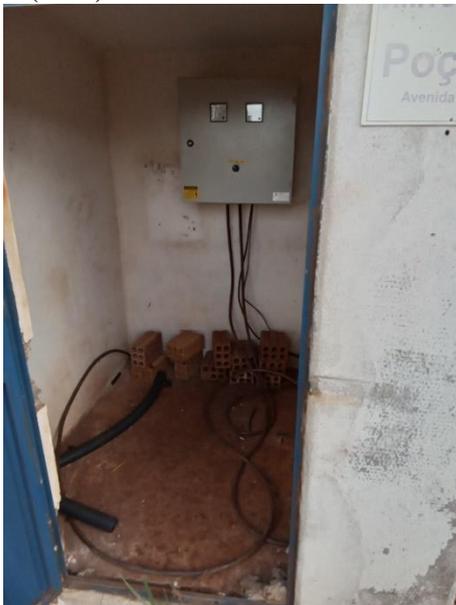
Foto 31 – Frente do quadro de comando poço 5 (sede)

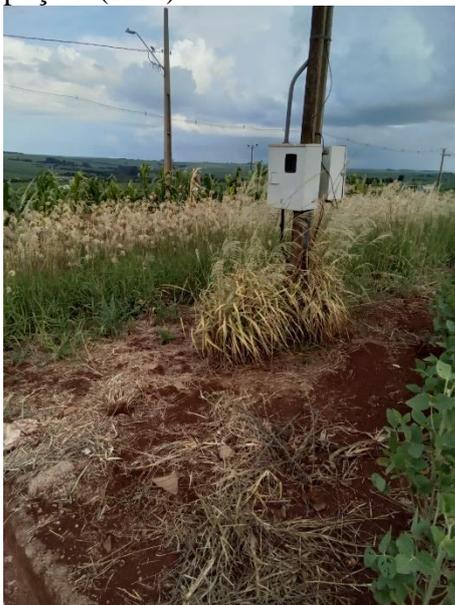
NÃO CONFORMIDADES	REFERÊNCIA LEGAL	REGISTRO	PRAZO PARA ADEQUAÇÃO
A área não está devidamente cercada	Art. 2º, XI da Lei Federal 11.445/07	Foto 34	Em até 180 dias
As instalações não estão em bom estado de conservação?	NBR 5674/1999	Fotos 34 a 36	Em até 180 dias
Ausência de conjunto moto bomba de reserva a disposição	Art. 5.3.2 da NBR 12.214/1992	Não identificado	Em até 180 dias
Ausência de extintor	Art. 10.9 da NR 10, art 23.1 da NR 23 e Art 5.2.1.1 da NPT 021/2014 do Corpo de Bombeiros do Paraná	Foto 36	Imediato

Ausência de identificação da área (conforme outorga IAT)	Art. 2º, XI da Lei Federal 11.445/07	Foto 34	Imediato
Ausência de tomada de água para coleta de água bruta	Art. 4.2 da NBR 12.212/1992	Foto 35	Imediato
Ausência de monitoramento dos parâmetros de qualidade de água	Portaria GM/SM 5/2017 alterada pela GM/SM 888/2021	Anexos 1, 2, 3 e 4	Imediato
Ausência de macromedidor	Art 4.2 da NBR da NBR 12.212/1992	Foto 35	Em até 240 dias
As instalações elétricas não são adequadas	NBR 5410/1997 e NBR 5410/1997	Foto 36	Em até 180 dias
Inexistência de registros das manutenções realizadas no quadro e demais itens pertencentes a parte elétrica	NBR 5419/2001 e NBR 5410/1997	Não identificado	Imediato
Inexistência de diagrama unifilar atualizado no quadro com especificações do sistema de aterramento	Art 10.2.3 da NR10 e art 6.4 da NBR 5419/2001	Foto 36	Em até 180 dias
As instalações não estão em bom estado de conservação.	NBR 5674/1999	Fotos 34 a 36	Em até 180 dias

Foto 34 – Falta de isolamento e identificação
poço 9 (sede)

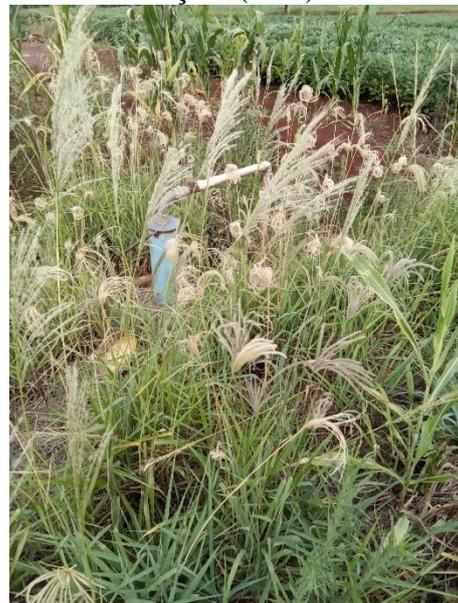
Falta de registros de manutenções na casa de comando	NBR 15.575/2021	Não identificado	Em até 180 dias
Ausência de manutenção, limpeza, conservação e segurança	Normas e procedimentos técnicos pertinentes	Fotos 34 a 36	Imediato
Inexistência de Relatório Operacional	Item 3.1.3 Manual de Fiscalização ORCIPAR	Não identificado	Em até 180 dias
Ausência de medição de nível	Art 4.2 da NBR da NBR 12.212/1992	Não identificado	Em até 180 dias
Existência potenciais fontes de contaminação próximo a captação	Lei Estadual 12.726/1999	Foto 35 (plantação de soja no entorno da captação)	Imediato
A área da laje de proteção é inferior a 1 m ²	NBR 12.244/2006	Foto 35	Em até 180 dias
A espessura da laje de proteção é inferior a 15 cm	NBR 12.244/2006	Foto 35	Em até 180 dias

Foto 35 – Poço 9 (sede)

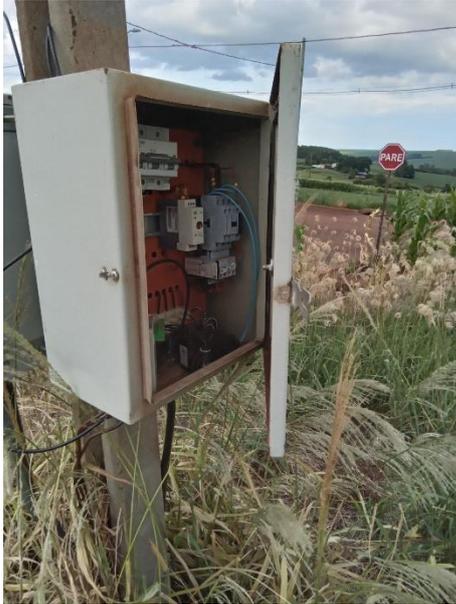
Inexistência de horímetro em funcionamento	NBR 12.212/1992	Foto 36	Em até 180 dias
Inexistência de bomba reserva à disposição	NBR 12.212/1992	Não identificado	Em até 240 dias
Não é realizada limpeza periódica do poço	NBR 12.212/1992	Não identificado	Imediato

Foto 36 – Frente do quadro de comando poço 9 (sede)

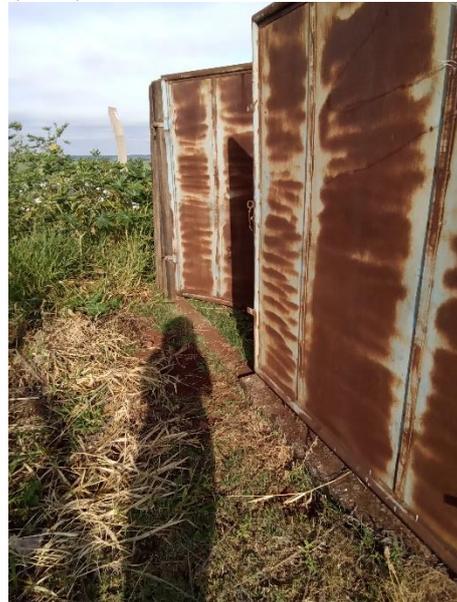
Foto 39 – Falta de identificação poço 6 (sede)

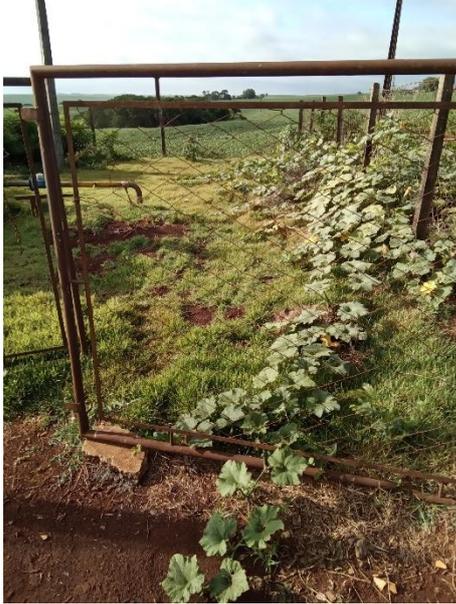
Ausência de identificação da área (conforme outorga IAT)	Art. 2º, XI da Lei Federal 11.445/07	Foto 44	Imediato
Ausência de monitoramento dos parâmetros de qualidade de água	Portaria GM/SM 5/2017 alterada pela GM/SM 888/2021	Anexos 1, 2, 3 e 4	Imediato
As instalações elétricas não são adequadas	NBR 5410/1997 e NBR 5410/1997	Foto 48 (falta aterramento, IDR e fios soltos)	Em até 180 dias
Inexistência de registros das manutenções realizadas no quadro e demais itens pertencentes a parte elétrica	NBR 5419/2001 e NBR 5410/1997	Não identificado	Imediato
Falta de registros de manutenções na casa de comando	NBR 15.575/2021	Não identificado	Em até 180 dias
Ausência de manutenção, limpeza, conservação e segurança	Normas e procedimentos técnicos pertinentes	Fotos 46 e 49	Imediato
Inexistência de Relatório Operacional	Item 3.1.3 Manual de Fiscalização ORCIPAR	Não identificado	Em até 180 dias
Ausência de medição de nível	Art 4.2 da NBR da NBR 12.212/1992	Não identificado	Em até 180 dias

Foto 44 – Falta de isolamento e identificação poço 4 (sede)

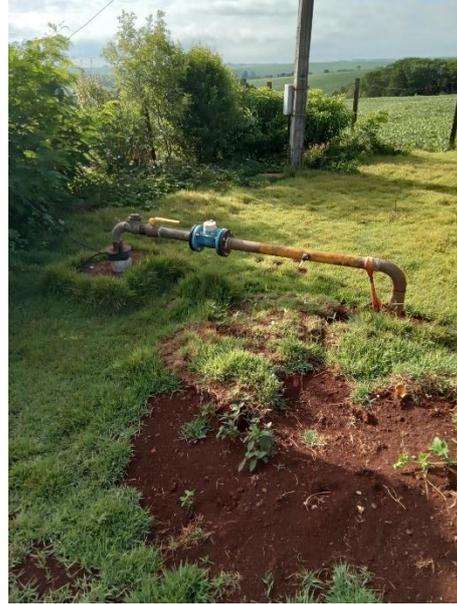
A espessura da laje de proteção é inferior a 15 cm	NBR 12.244/2006	Foto 45	Em até 180 dias
Inexistência de bomba reserva à disposição	NBR 12.212/1992	Não identificado	Em até 240 dias
Não é realizada limpeza periódica do poço	NBR 12.212/1992	Não identificado	Imediato

Foto 45 – Poço 4 (sede)

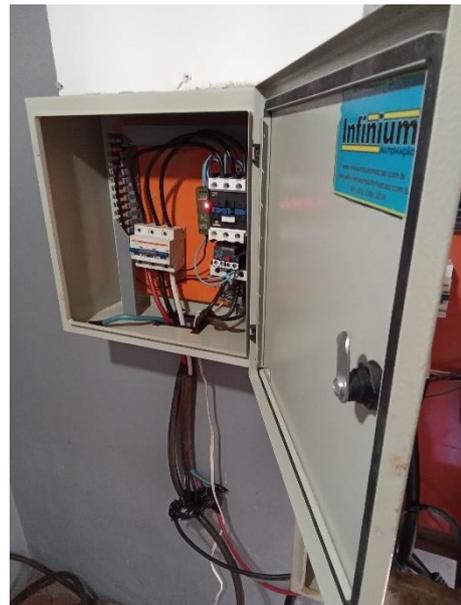
NÃO CONFORMIDADES	REFERÊNCIA LEGAL	REGISTRO	PRAZO PARA ADEQUAÇÃO
A área não é isolada (com perímetro de segurança contra acesso de pessoas não autorizadas e animais)	Art. 2º, XI da Lei Federal 11.445/07	Foto 50	Em até 180 dias
A área não é sinalizada (identificando seu uso para abastecimento público e nome)	Art. 2º, XI da Lei Federal 11.445/07	Foto 50	Em até 180 dias
As estruturas não estão em bom estado de conservação	NBR 5674/1999	Não identificado	Em até 180 dias
As instalações elétricas não são adequadas	NBR 5410/1997 e NR 10	Foto 53	Em até 180 dias

As instalações elétricas não estão em bom estado de conservação	NBR 5410/1997 e NR 10	Foto 53	Em até 180 dias
Os sinalizadores do quadro de comando não estão funcionando corretamente	NBR 5410/1997 e NR 10	Não identificado	Em até 180 dias
Inexistência de registros das manutenções realizadas no quadro e demais itens pertencentes a parte elétrica	NBR 5419/2001 e NBR 5410/1997	Não identificado	Imediato
Inexistência de diagrama unifilar atualizado no quadro com especificações do sistema de aterramento	Art. 10.2.3 da NR10 e art 6.4 da NBR 5419/2001	Foto 53	Em até 180 dias
Ausência de extintor	Art. 10.9 da NR 10, art. 23.1 da NR 23 e Art 5.2.1.1 da NPT 021/2014 do Corpo de Bombeiros do Paraná	Não identificado	Imediato
Inexistência de registros de manutenções na casa de comando	NBR 15.575/2021	Não identificado	Em até 180 dias
Ausência de manutenção, limpeza, conservação e segurança	Normas e procedimentos técnicos pertinentes	Fotos 50 a 54	Imediato

Foto 53 – Quadro de comando elevatória

- Deve ser realizado aterramento dos quadros de energia (NR 10);
- Deve ser instalado IDR (Interruptor Diferencial Residual) nos quadros de energia (NR 10);
- Colocar tela mosquiteira nas aberturas;
- Casa de comando deve possuir iluminação e ventilação adequadas;
- Recomenda-se readequar sistema de abastecimento de água potável.

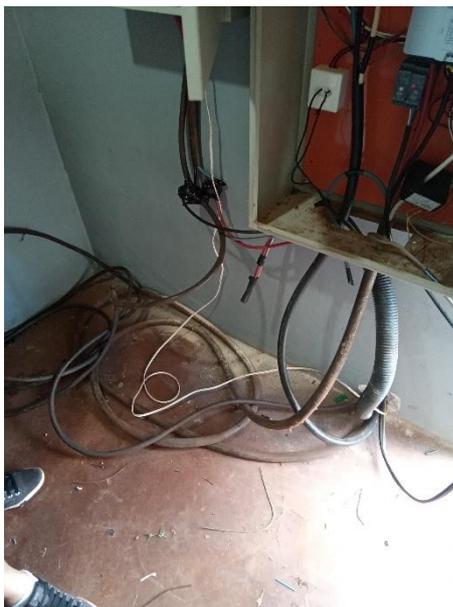
Foto 54 – Fios soltos no quadro da elevatória

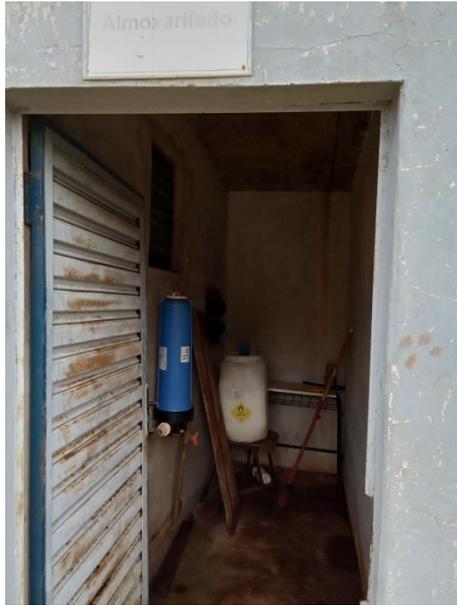
Foto 55 – Identificação colocada de forma incorreta UTA sede -fechadura danificada

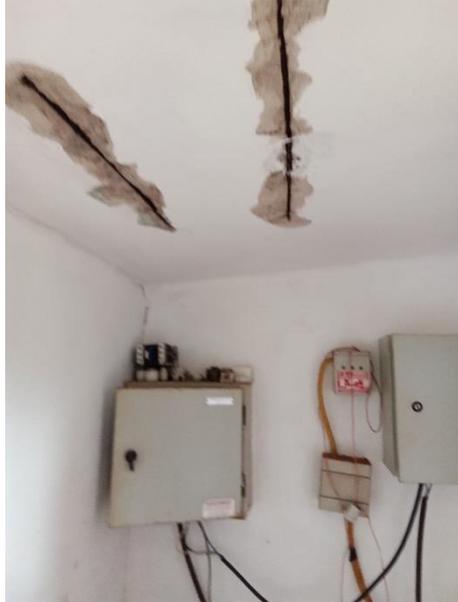
Foto 59 – Danos estruturais na UTA
Jotaesse 2

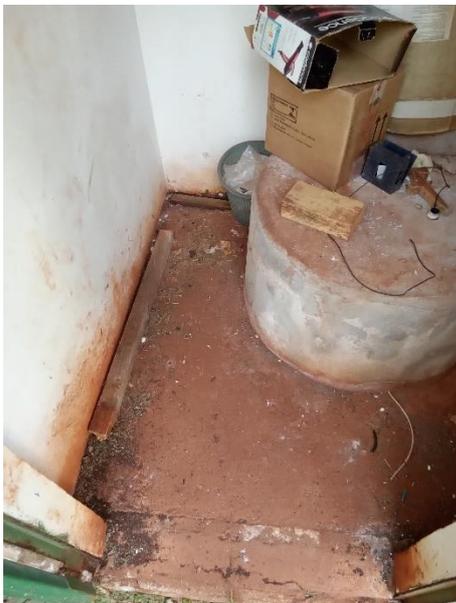
Foto 65 – Falta de limpeza e manutenção
UTA distrito de Brasiliana

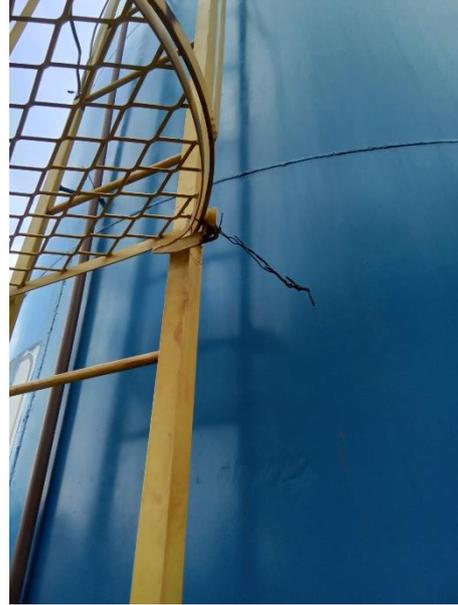
Foto 62 – Falta de cadeado escada REL 110 m³

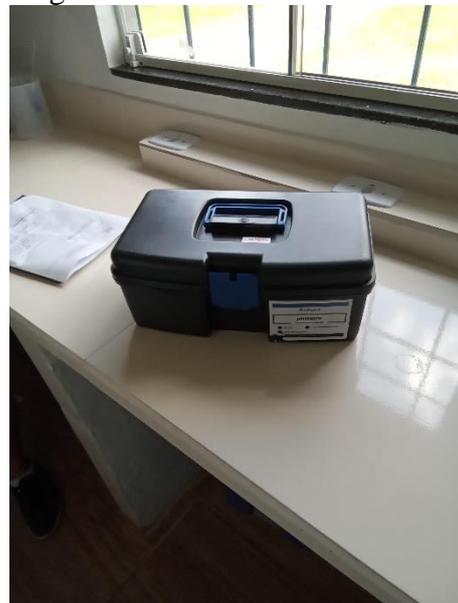
Foto 80 – Falta de armários para armazenar reagentes e vidrarias
