**RELATÓRIO TÉCNICO DE  
FISCALIZAÇÃO 2022  
SAMAE SÃO JORGE DO  
IVAÍ**

**SERVIÇO AUTÔNOMO MUNICIPAL DE ÁGUA E ESGOTO  
SAMAE – SÃO JORGE DO IVAÍ**

**SÃO JORGE DO IVAÍ  
DEZEMBRO/2022**

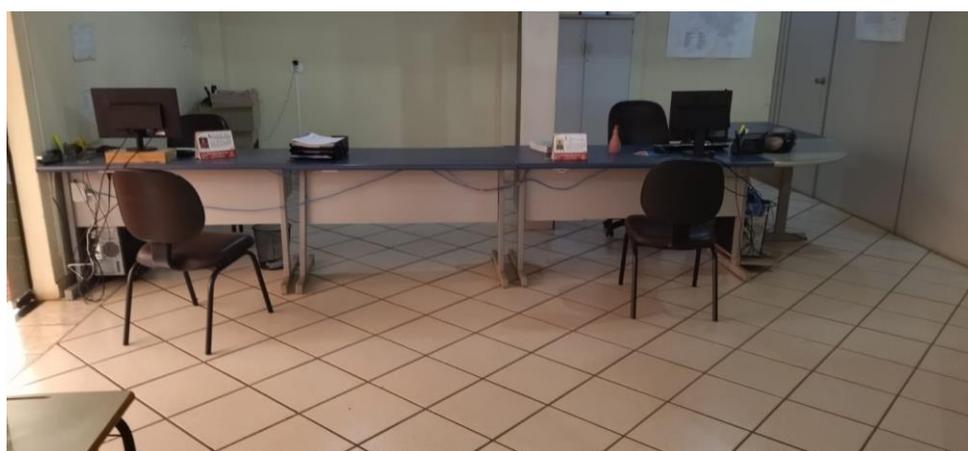
Foto 03: Local de atendimento ao público.

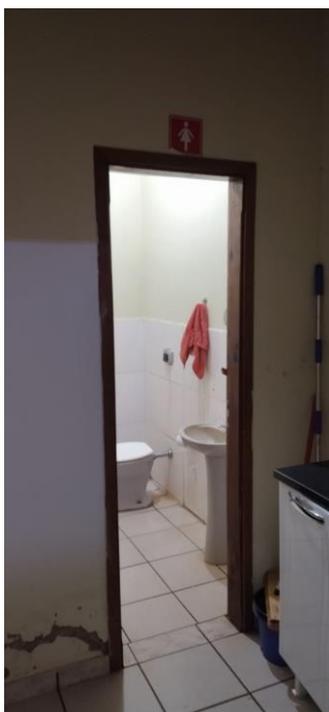
Foto 04: Banheiros sem acessibilidade.

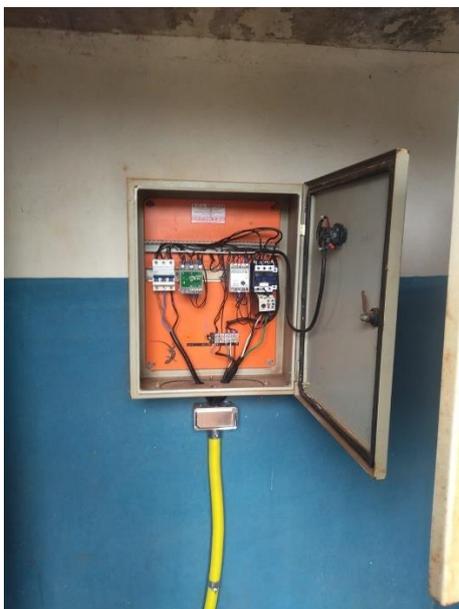
Foto 22: Ausencia de diagrama unifilar.

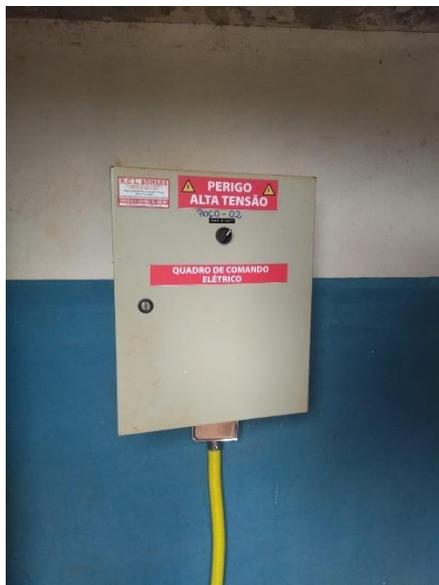
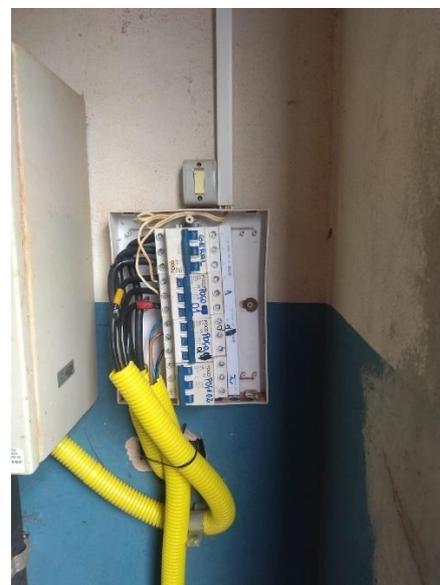
Foto 25: Quadro de comando.

Foto 26: Falta de diagrama unifilar.

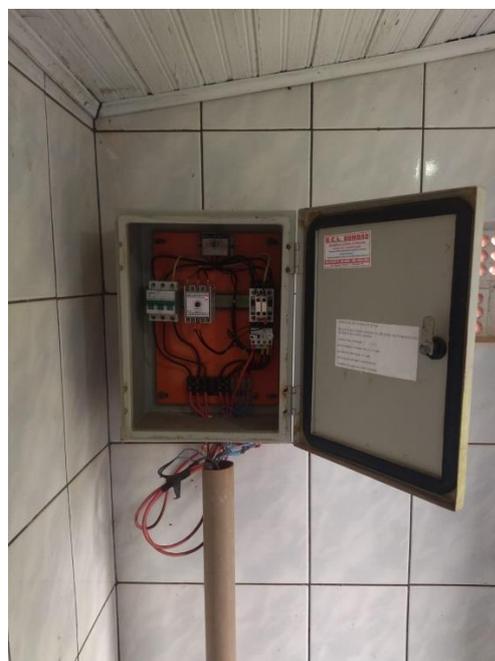
Foto 31: Falta de diagrama unifilar.

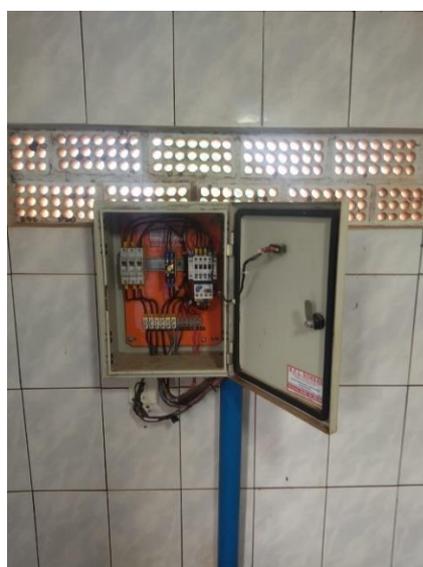
Foto 40: Ausencia de diagrama unifilar.

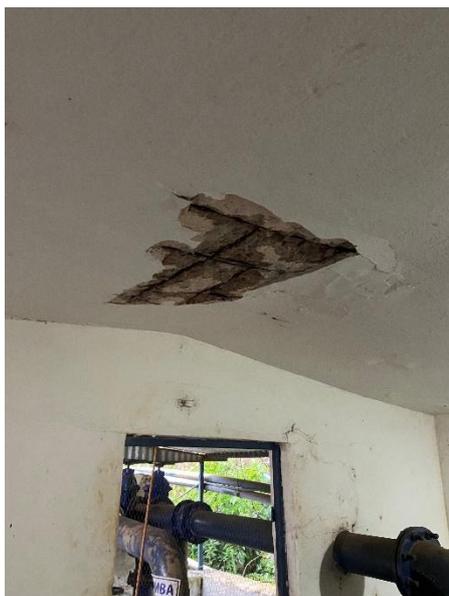
Foto 55: Necessidade de reparos.

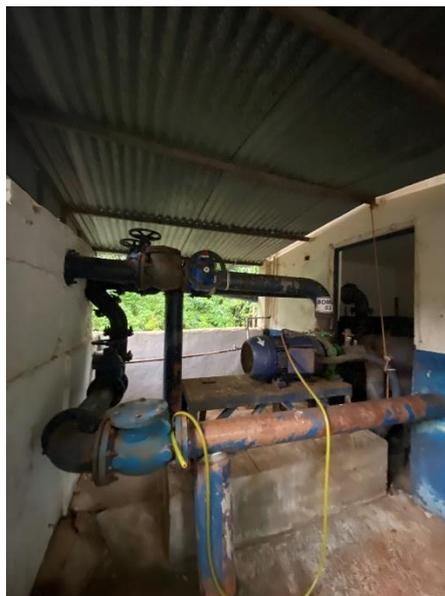
Foto 56: Falta de estrutura para as bombas de recalque.

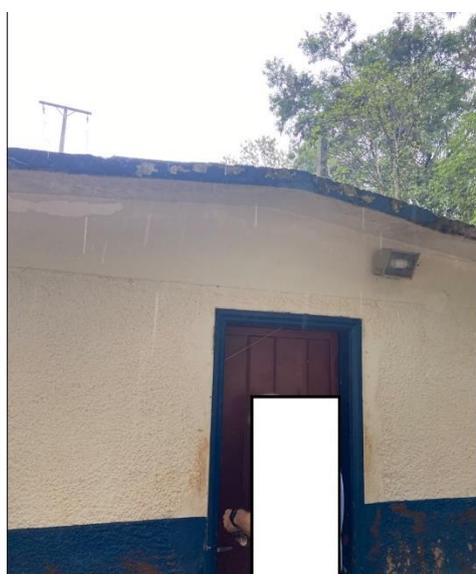
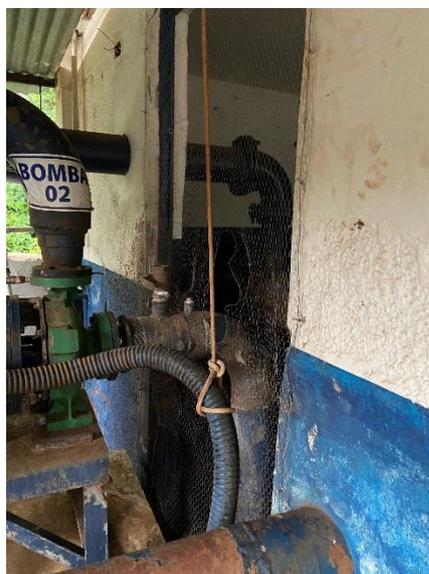
Foto 57: Falta de identificação de acesso a EEA.

Foto 58: Falta de manutenção estrutural.

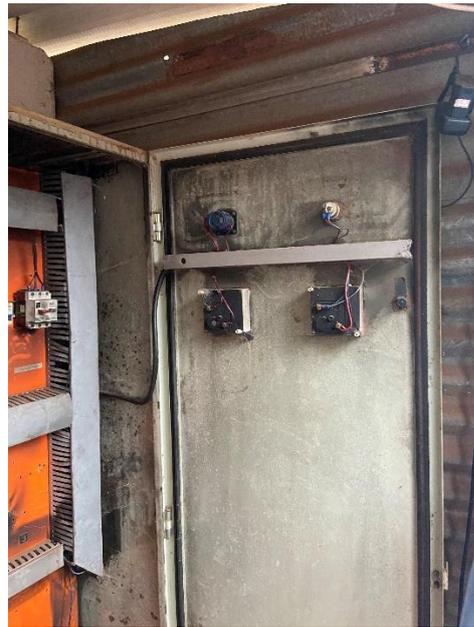
Foto 57: Ausencia de diagrama unifilar.

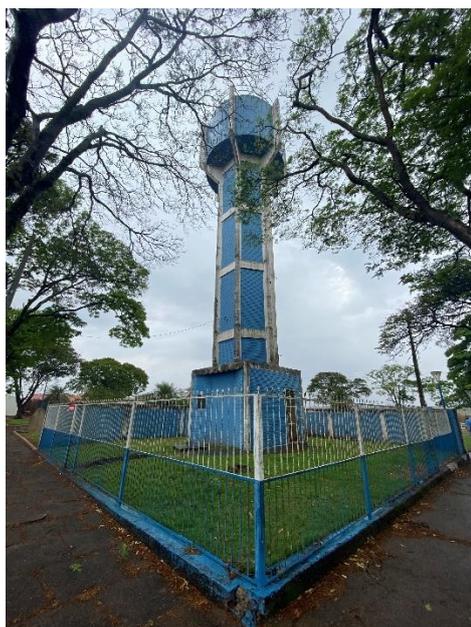
Foto 60: Falta de identificação específica.

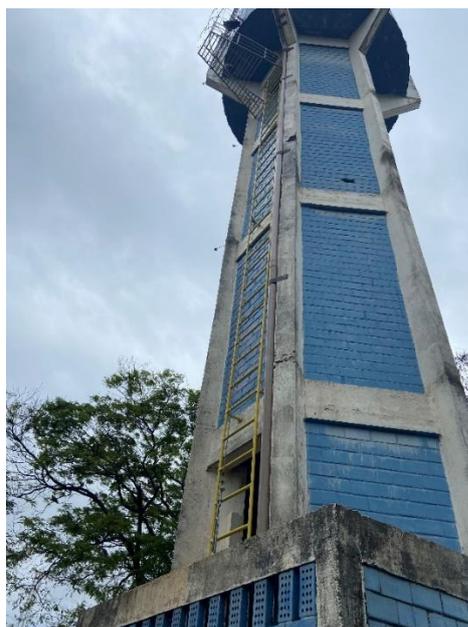
Foto 61: Escadas sem guarda corpo.

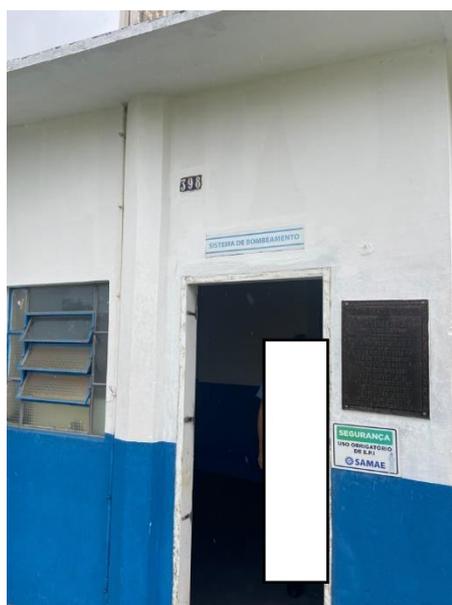
Foto 62: Falta de identificação específica.

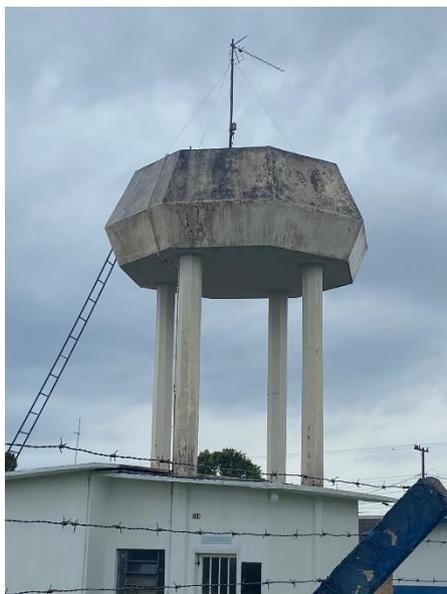
Foto 66: Necessidade de adequação de escadas e providenciar pintura.

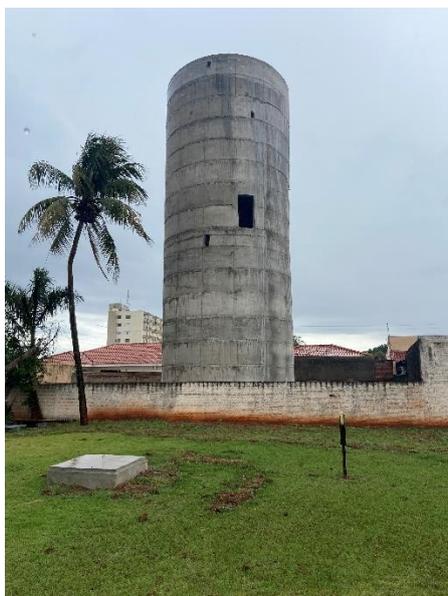
Foto: Reservatório em construção na unidade de tratamento.

- Recomendamos uma avaliação por profissional habilitado, por meio da elaboração de um laudo técnico de inspeção estrutural do reservatório contendo vistoria detalhada, estado de conservação e apontamentos para a utilização e operação segura do reservatório.

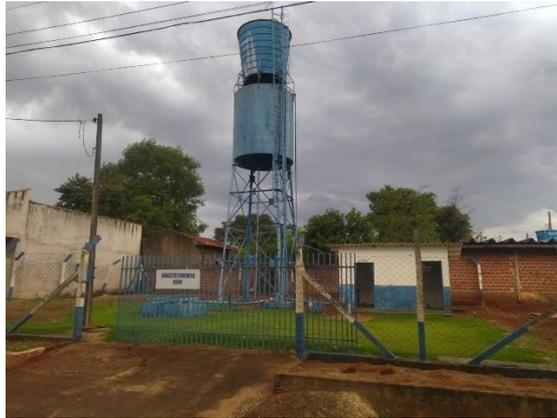
Foto 67: Falta de identificação específica do reservatório.

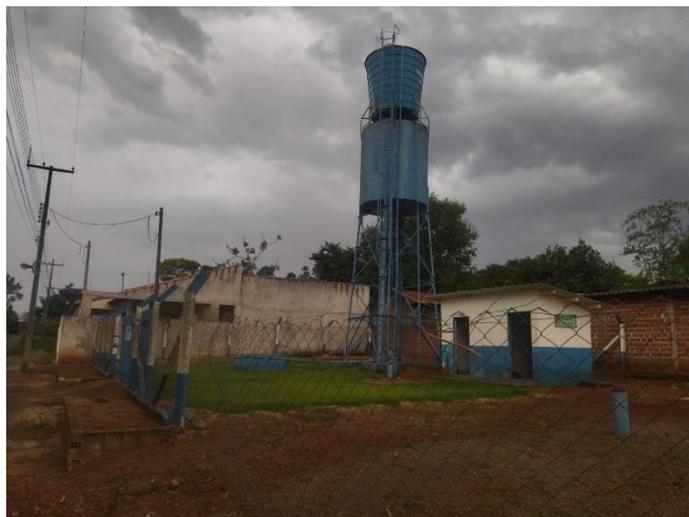
Foto 69: Estrutura do reservatório, ausência de para-raios e aterramento.

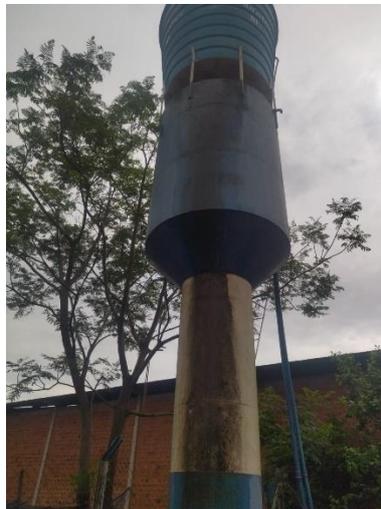
| <b>RESERVATÓRIO ELEVADO (POÇO 05) –VILA RURAL KM 14</b> | | | |
|---|---|--|---|
| Existência de vazamentos aparentes | Art. 2º, XI da Lei Federal 11.445/07 | Foto 71 | Em até 180 dias |

Foto 71: Vazamentos aparentes.

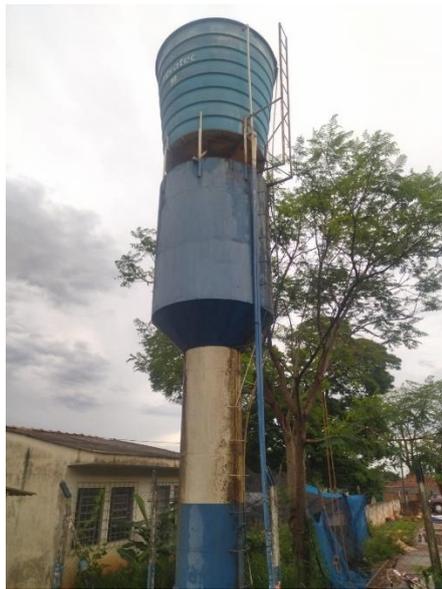
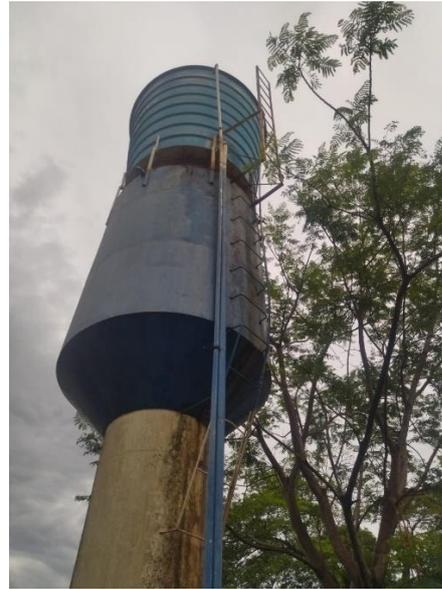
Foto 72: Escadas inadequadas e falta de proteção nas tampas superiores de inspeção . Foto 73: Ausencia de guarda-corpo.

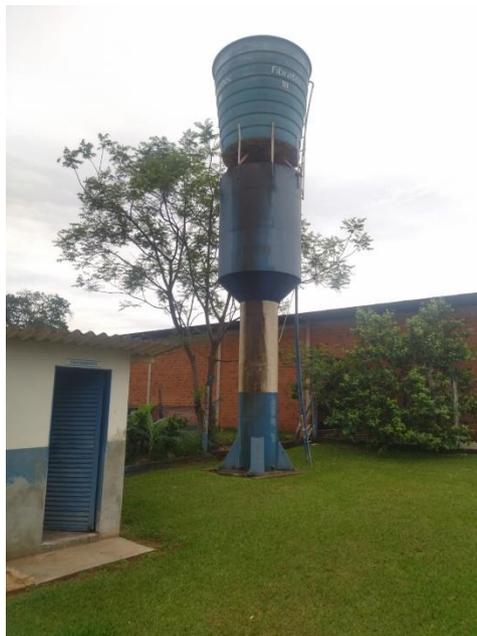
Foto 74: Estrutura inadequada, falta de para-raios.

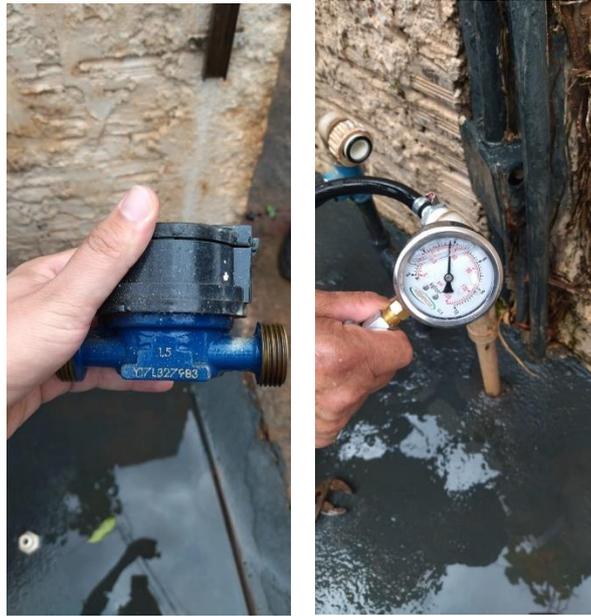
| REDE DE DISTRIBUIÇÃO | | | |
|--|--|---|---|
| Pressão no ponto de fornecimento de água em desacordo com os limites mínimo dinâmico (10 mca) e máximo estático (50 mca) | Art 5.4 da NBR 12218/1994 e art 25 da GM/SM 888/2021 | Foto 81 e 83 | Em até 180 dias |

Foto 80: Ponto 02 – Ano 2017. Foto 81: Pressão ponto 02 = 55 mca

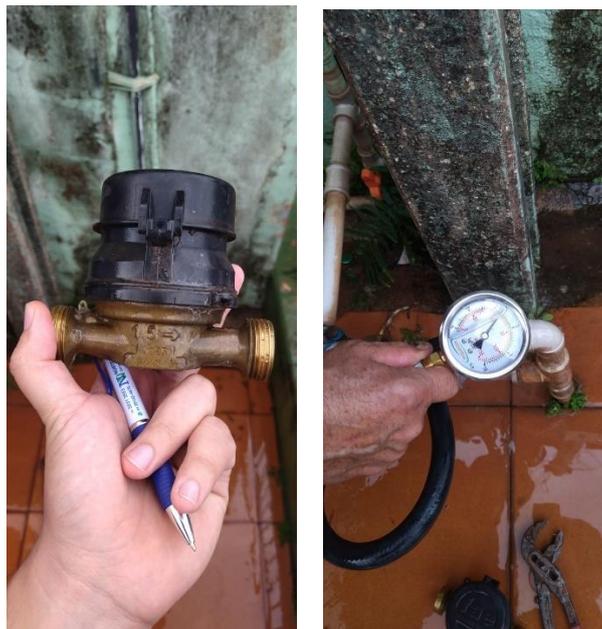
Foto 82: Ponto 03 – Ano 2014. Foto 83: Pressão ponto 03 = 65 mca.

Notas\* Hidrômetros constatados com mais de 5 anos de uso (foto 82).

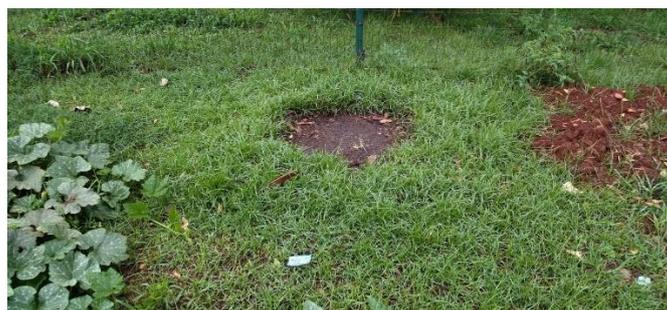
Localização: (Final da Rua Rui Barbosa).

| REDE COLETORA | | | |
|---|--|---|---|
| Existência de sinais de vazamento em alguma parte da rede | NBR 9649/1986 e Art 2o da Lei Federal 11445/2007 | Foto 84 e 85 | Imediato |

Foto 84: Sinais de vazamento em ponta de rede.

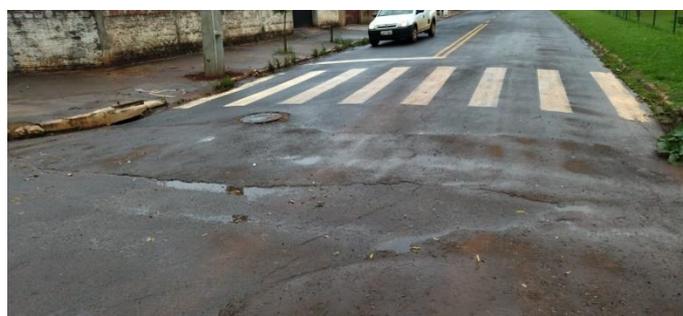
Foto 85: Local do PV.

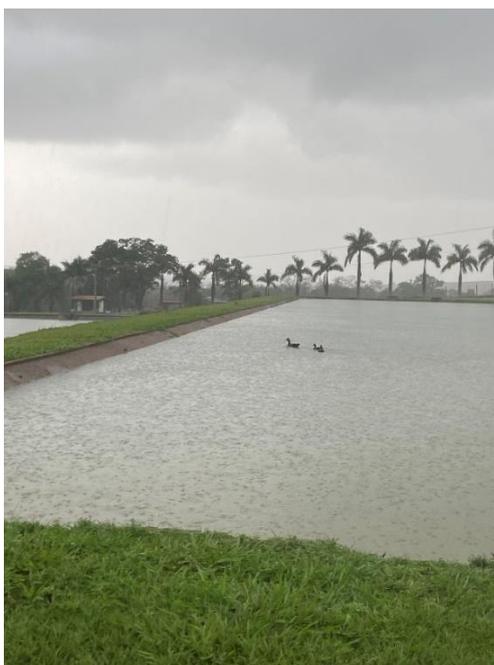
Foto 96: Presença de aves (anaeróbia 02).
