RELATÓRIO TÉCNICO DE FISCALIZAÇÃO
Nº 36/2022

Serviço Autônomo Municipal de Água e Esgoto
Santo Antônio do Paraíso - SAMAE

MARINGÁ - PR
FEVEREIRO/2023

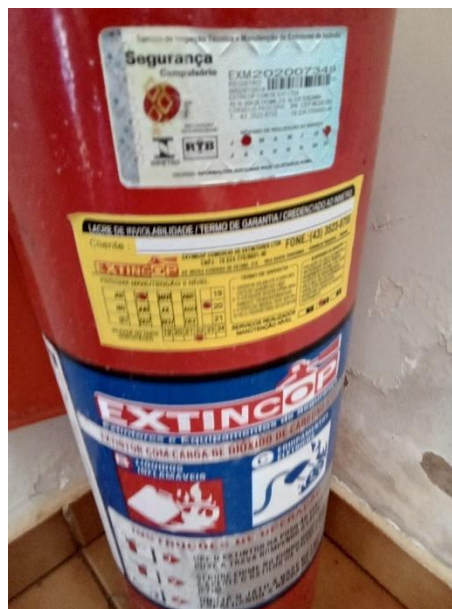
Foto 6 – Extintor vencido agosto/2022

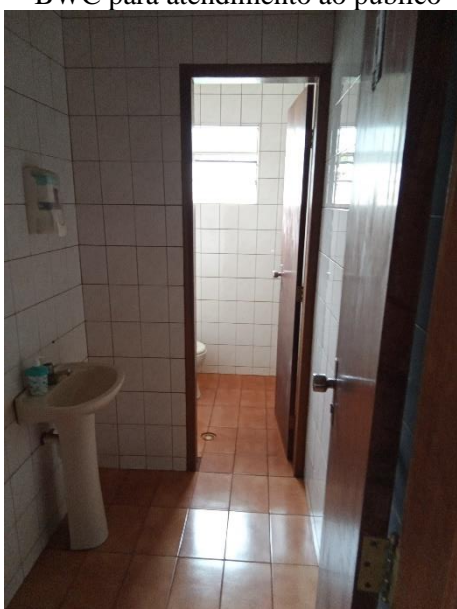
Localização e acessibilidade das unidades do prestador não são boas	Art. 5º, caput, X da Lei Federal nº 13.460/2017	Fotos 7 e 8 (acessibilidade bwc)	Em até 180 dias
Más condições das instalações das agências do prestador (espaço, instalações, informações)	Art. 5º, caput, X da Lei Federal nº 13.460/2017	Fotos 2, 5, 7 e 8	Em até 180 dias
PRESTAÇÃO DE SERVIÇOS	REFERÊNCIA LEGAL	REGISTRO	PRAZO PARA ADEQUAÇÃO
Inexistência de normas específicas para cada procedimento	Art. 6º, caput, VI da Lei Federal nº 13.460/2017	Não identificado	Em até 180 dias
EXISTÊNCIA DO CADASTRO DE INFORMAÇÕES	REFERÊNCIA LEGAL	REGISTRO	PRAZO PARA ADEQUAÇÃO
Abrangência inadequada do cadastro de informações (tipo de solicitação, dados de abertura e encerramento)	Art. 5º, caput, XIII da Lei Federal nº 13.460/2017	Não identificado	Em até 90 dias
Sem manutenção e correto preenchimento do cadastro	Art. 5º, caput, XIII da Lei Federal nº 13.460/2017	Não identificado	Imediato

Foto 7 – BWC para atendimento ao público

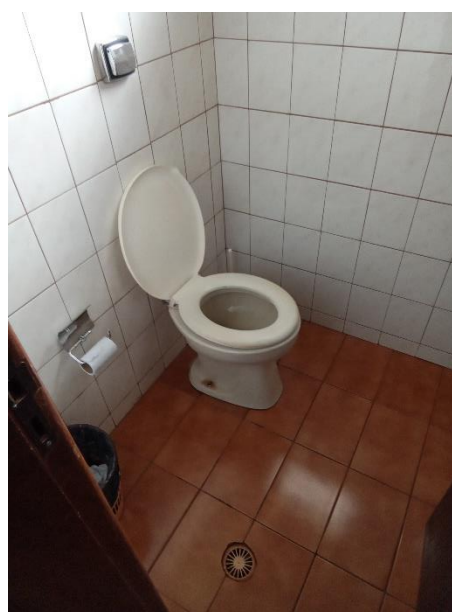
Foto 8 – BWC sem acessibilidade

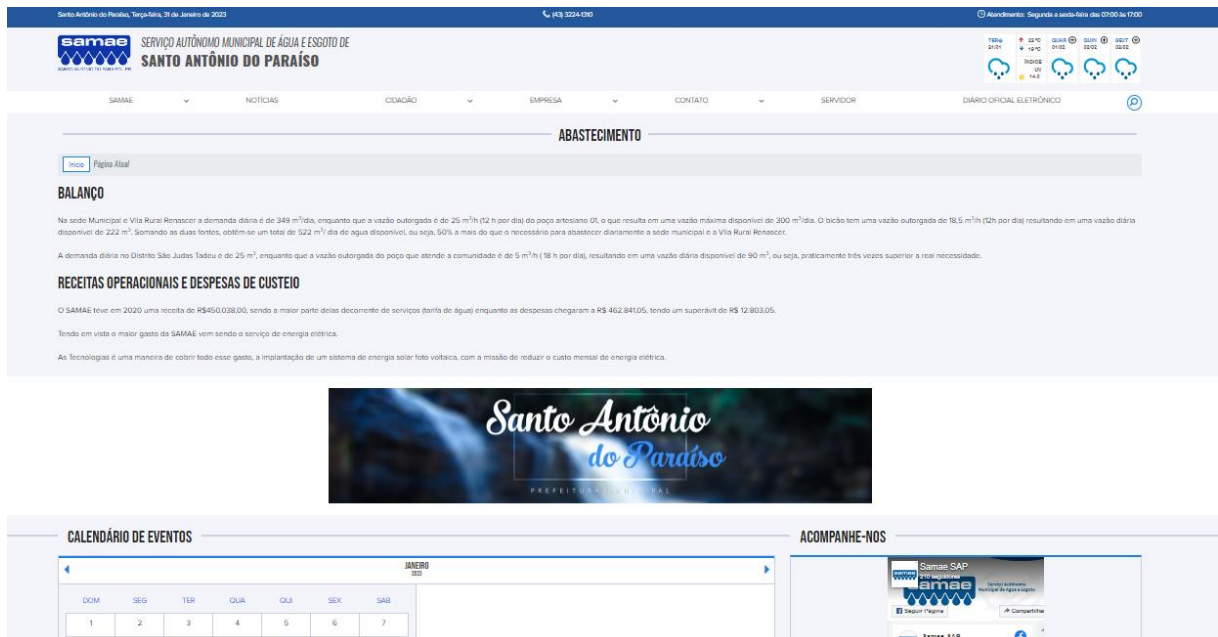
Foto 11 – Plataforma de atendimento desatualizada (sem links para acesso ao usuário)

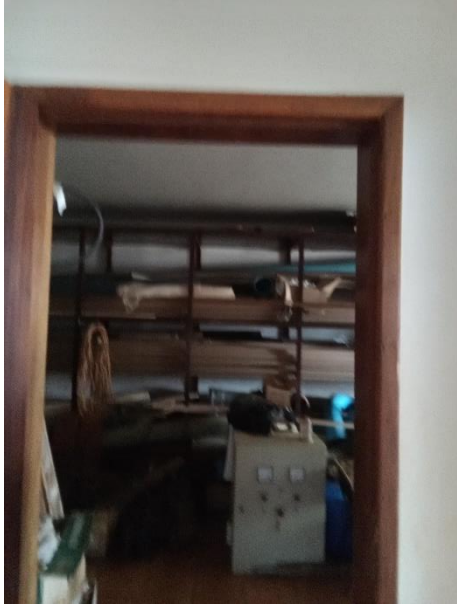
Foto 12 – Falta de identificação nas unidades

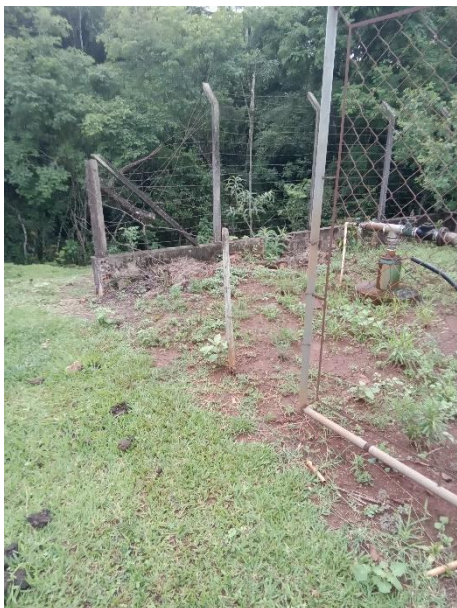
NÃO CONFORMIDADES	REFERÊNCIA LEGAL	REGISTRO	PRAZO PARA ADEQUAÇÃO
A área não está devidamente cercada	Art. 2º, XI da Lei Federal 11.445/07	Foto 16	Em até 180 dias
As instalações não estão em bom estado de conservação?	NBR 5674/1999	Foto 16	Em até 180 dias
Ausência de conjunto moto bomba de reserva a disposição	Art. 5.3.2 da NBR 12.214/1992	Não identificado	Em até 180 dias
Ausência de extintor	Art. 10.9 da NR 10, art 23.1 da NR 23 e Art 5.2.1.1 da NPT 021/2014 do Corpo de Bombeiros do Paraná	Foto 20	Imediato
Ausência de identificação da área (conforme outorga IAT)	Art. 2º, XI da Lei Federal 11.445/07	Não identificado	Imediato
Ausência de tomada de água para coleta de água bruta	Art. 4.2 da NBR 12.212/1992	Foto 17	Imediato
Ausência de monitoramento dos parâmetros de qualidade de água	Portaria GM/SM 5/2017 alterada pela GM/SM 888/2021	verificar	Imediato
Ausência de macromedidor	Art 4.2 da NBR da NBR 12.212/1992	Foto 17	Em até 240 dias

Foto 16 – Isolamento danificado captação Sítio Tarumã Foto 17 – Poço Tarumã

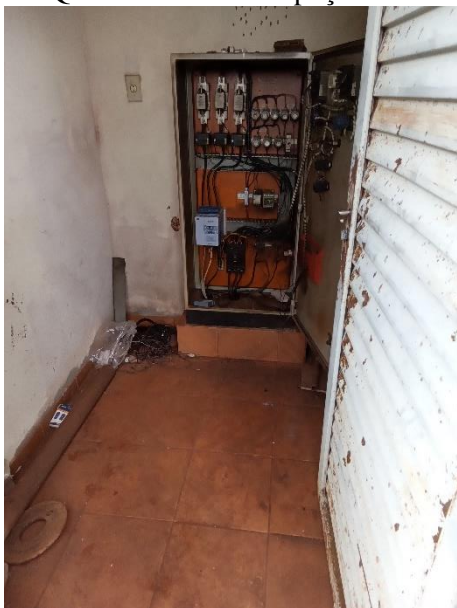
As instalações elétricas não são adequadas	NBR 5410/1997 e NBR 5410/1997	Foto 20 - Falta IDR e aterramento	Em até 180 dias
As instalações elétricas não estão em bom estado de conservação	NBR 5410/1997 e NBR 5410/1997	Fotos 16 a 20	Em até 180 dias
Inexistência de registros das manutenções realizadas no quadro e demais itens pertencentes a parte elétrica	NBR 5419/2001 e NBR 5410/1997	Não identificado	Imediato

Inexistência de diagrama unifilar atualizado no quadro com especificações do sistema de aterramento	Art 10.2.3 da NR10 e art 6.4 da NBR 5419/2001	Foto 20	Em até 180 dias
As instalações não estão em bom estado de conservação.	NBR 5674/1999	Fotos 16 a 20	Em até 180 dias
Falta de registros de manutenções na casa de comando	NBR 15.575/2021	Não identificado	Em até 180 dias
Ausência de manutenção, limpeza, conservação e segurança	Normas e procedimentos técnicos pertinentes	Fotos 16 a 20	Imediato
Inexistência de Relatório Operacional	Item 3.1.3 Manual de Fiscalização ORCIPAR	Não identificado	Em até 180 dias
Ausência de medição de nível	Art 4.2 da NBR da NBR 12.212/1992	Não identificado	Em até 180 dias
Inexistência de horímetro em funcionamento	NBR 12.212/1992	Foto 19	Em até 180 dias
Inexistência de bomba reserva à disposição	NBR 12.212/1992	Não identificado	Em até 240 dias
Não é realizada limpeza periódica do poço	NBR 12.212/1992	Não identificado	Imediato

Foto 20 – Quadro de comando poço Tarumã

- Deve ser realizado aterramento dos quadros de energia (NR 10);
- Deve ser instalado IDR (Interruptor Diferencial Residual) nos quadros de energia (NR 10);
- Colocar tela mosquiteira nas aberturas (recomenda deixar com tijolos vazados as aberturas para iluminação e ventilação);
- Recomenda-se a aquisição de geradores de energia para uso em situações de emergência.
- Relatórios devem estar assinados pelo diretor e pelo responsável técnico (deixar via para arquivo físico).

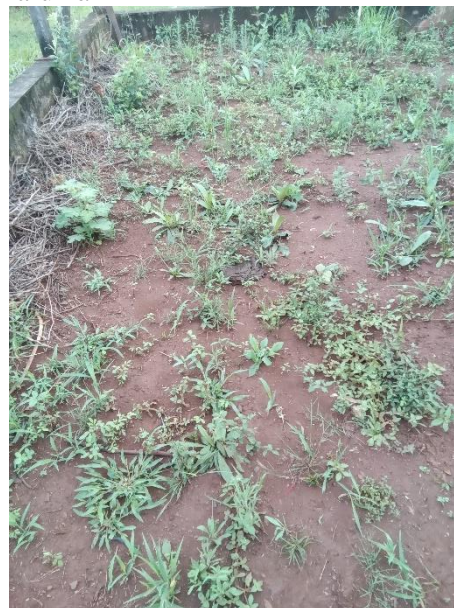
Existem animais habitando ou transitando na área	Normas e procedimentos técnicos pertinentes	Foto 21	Imediato

Foto 21 – Vestígio da presença de animais no poço Tarumã

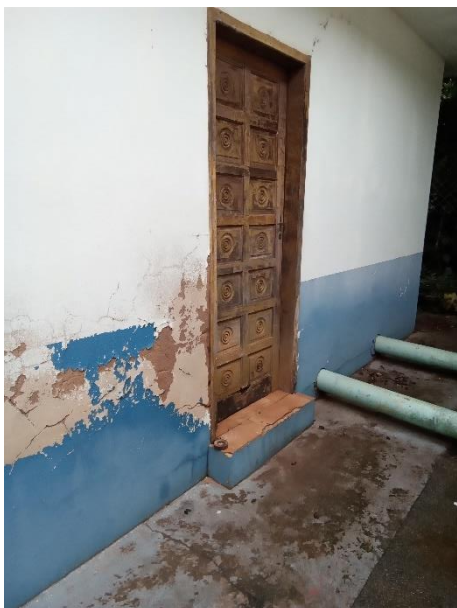
Foto 22 – Falta de identificação AAB02

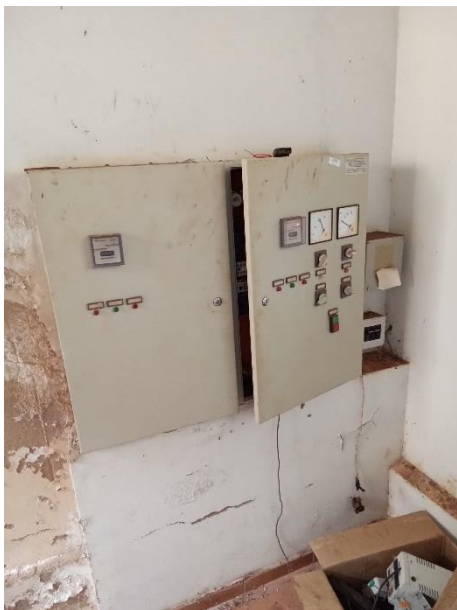
Os sinalizadores do quadro de comando não estão funcionando corretamente	NBR 5410/1997 e NR 10	Foto 26	Em até 180 dias
Inexistência de registros das manutenções realizadas no quadro e demais itens pertencentes a parte elétrica	NBR 5419/2001 e NBR 5410/1997	Não identificado	Imediato
Inexistência de diagrama unifilar atualizado no quadro com especificações do sistema de aterramento	Art. 10.2.3 da NR10 e art 6.4 da NBR 5419/2001	Foto 27	Em até 180 dias
Extintor de incêndio fora da validade	Art. 10.9 da NR 10, art. 23.1 da NR 23 e art. 5.2.1.1 da NPT 021/2014 do Corpo de Bombeiros do Paraná	Foto 28	Imediato
Inexistência de registros de manutenções na casa de comando	NBR 15.575/2021	Não identificado	Em até 180 dias
Ausência de manutenção, limpeza, conservação e segurança	Normas e procedimentos técnicos pertinentes	Fotos 22 a 24	Imediato
Inexistência de Relatório Operacional	Item 3.1.3 Manual de Fiscalização ORCISPAR	Não identificado	Imediato

Inexistência de horímetro em funcionamento	NBR 12.212/1992	Foto 26	Em até 180 dias
Sistema não automatizado	Normas e procedimentos técnicos pertinentes	Não identificado	Em até 365 dias
O sistema não é operado à distância	Normas e procedimentos técnicos pertinentes	Não identificado	Em até 365 dias

Foto 26 – Frente do quadro EEAB02

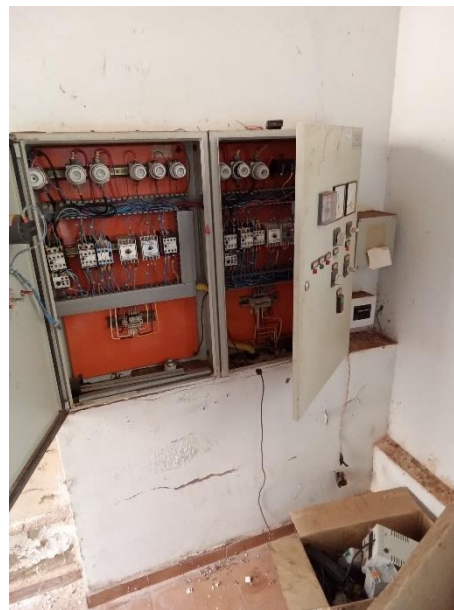
NÃO CONFORMIDADES	REFERÊNCIA LEGAL	REGISTRO	PRAZO PARA ADEQUAÇÃO
A área não é sinalizada (identificando seu uso para abastecimento público e nome)	Art. 2º, XI da Lei Federal 11.445/07	Foto 22	Em até 180 dias
Os equipamentos não estão em bom estado de conservação	Normas e procedimentos técnicos pertinentes	Foto 24	Em até 180 dias
As estruturas não estão em bom estado de conservação	NBR 5674/1999	Fotos 22 e 23	Em até 180 dias
As instalações elétricas não são adequadas	NBR 5410/1997 e NR 10	Foto 27 - Falta aterramento e IDR	Em até 180 dias
As instalações elétricas não estão em bom estado de conservação	NBR 5410/1997 e NR 10	Foto 27	Em até 180 dias

Foto 27 – Quadro de comando EEAB02

- Deve ser realizado aterramento dos quadros de energia (NR 10);
- Deve ser instalado IDR (Interruptor Diferencial Residual) nos quadros de energia (NR 10);
- Colocar tela mosquiteira nas aberturas.

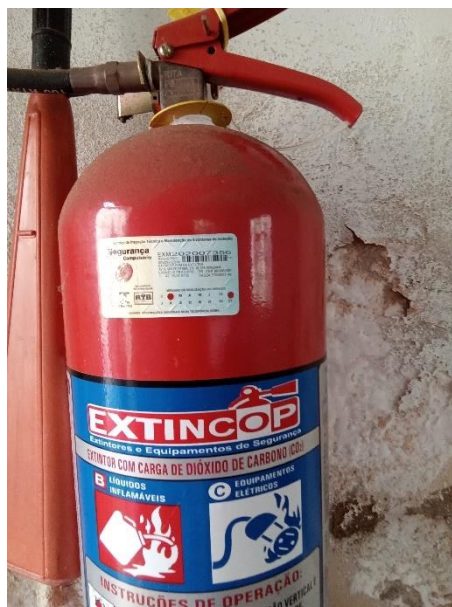
Foto 28 – Extintor vencido fev/2020

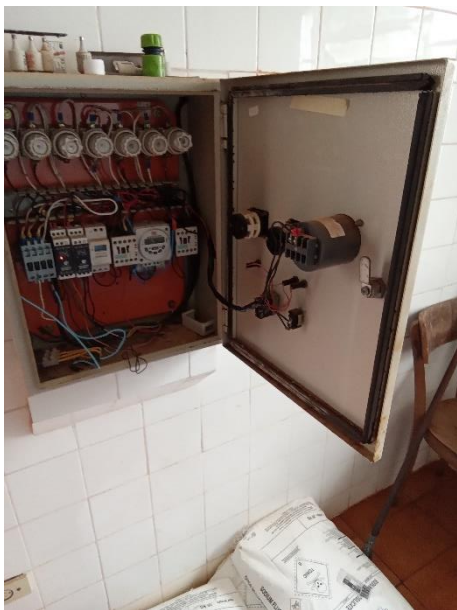
As instalações elétricas não são adequadas	NBR 5410/1997 e NR 10	Foto 31 (falta IDR e aterramento)	Em até 180 dias
Falta de registros das manutenções realizadas no quadro e demais itens pertencentes a parte elétrica	NBR 5419/2001 e NBR 5410/1997	Não identificado	Imediato
Inexistência de diagrama unifilar atualizado no quadro com especificações do sistema de aterramento	Art. 10.2.3 da NR10 e art 6.4 da NBR 5419/2001	Foto 31	Em até 180 dias

Foto 31 – Quadro de comando UTA sede

- Deve ser realizado aterramento dos quadros de energia (NR 10);
- Deve ser instalado IDR (Interruptor Diferencial Residual) nos quadros de energia (NR 10);
- Colocar tela mosquiteira nas aberturas (recomenda deixar com tijolos vazados as aberturas para iluminação e ventilação);
- Os relatórios operacionais/manutenção devem ser assinados pelo responsável técnico e pelo diretor. Deixar via impressa na sede (assinada).

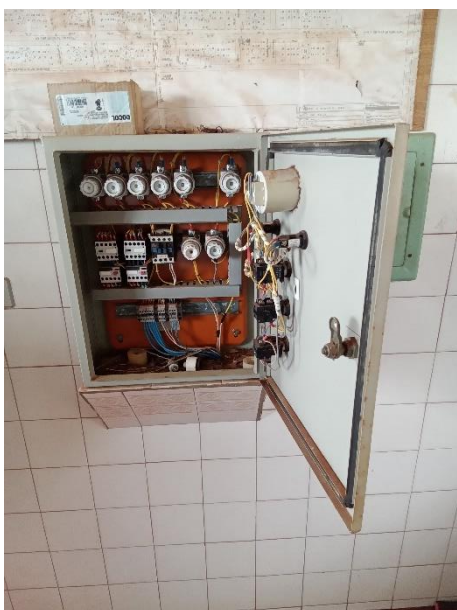
Inexistência de diagrama unifilar atualizado no quadro com especificações do sistema de aterramento	Art. 10.2.3 da NR10 e art 6.4 da NBR 5419/2001	Foto 37	Em até 180 dias
Sem registros de manutenções na casa de comando	NBR 15.575/2021	Não identificado	Em até 180 dias

Foto 37 – Quadro de comando bombas dosadoras

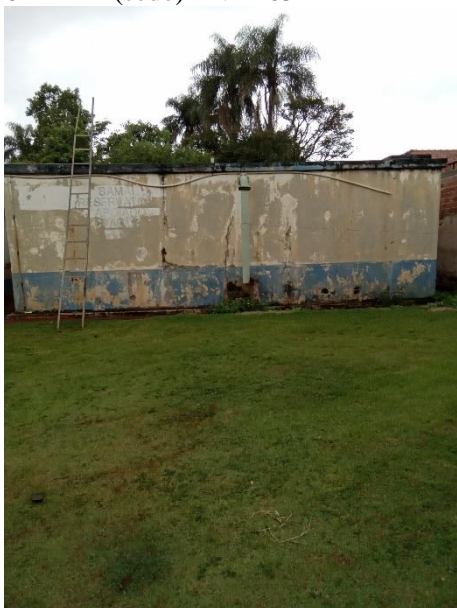
NÃO CONFORMIDADES	REFERÊNCIA LEGAL	REGISTRO	PRAZO PARA ADEQUAÇÃO
A área não é sinalizada (identificando a finalidade)	Art. 2º da Lei Federal 11.445/07	Foto 40	Em até 180 dias
Existência de vazamentos aparentes	Art. 2º, XI da Lei Federal 11.445/07	Fotos 40 e 41 (necessidade de ver estrutura construída internamente)	Em até 180 dias
Existência de locais sem guarda-corpos ou escadas ou em situação inadequada	Art. 5.16 da NBR 12217/1994	Foto 40	Imediato

Instalações não estão dentro das normas de segurança (escada/guarda corpo)	Art 5.16 da NBR 12217/1994	Foto 40	Imediato
Aberturas de inspeção não estão adequadamente fechadas	Art 5.13 da NBR 12217/1994	Não foi possível verificar	Imediato
Inexistência de telas de proteção contra entrada de insetos e pequenos animais nas tubulações de ventilação	Art. 5.14 da NBR 12217/1994	Não identificado	Imediato
Ventilação está inadequada	Art. 5.14 da NBR 12217/1994	Foto 40	Em até 180 dias
Não há medidor de nível. Não é feito acompanhamento e anotação	Art. 5.15.1 da NBR 12217/1994	Identificado mas não operante	Imediato
Limpeza e desinfecção não é feita adequadamente	Art. 5.1 da Anbr 15527/2007	Não identificado	Em até 180 dias
Reservatório não está em boas condições	NBR 12217/1994	Fotos 40 e 41	Em até 180 dias
Existência de locais sem guarda-corpos ou escadas ou em situação inadequada	Art. 5.16 da NBR 12217/1994	Fotos 40 e 41	Em até 180 dias

Foto 40 – RAP (sede) – $V=265 \text{ m}^3$

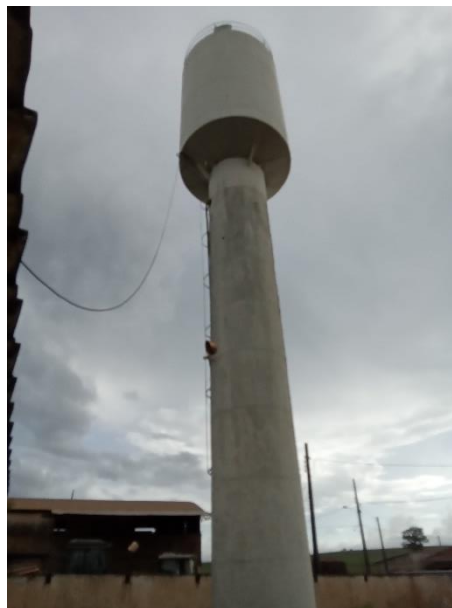
NÃO CONFORMIDADES	REFERÊNCIA LEGAL	REGISTRO	PRAZO PARA ADEQUAÇÃO
A área não é sinalizada (identificando a finalidade)	Art. 2º da Lei Federal 11.445/07	Foto 45	Em até 180 dias
Existência de locais sem guarda-corpos ou escadas ou em situação inadequada	Art. 5.16 da NBR 12217/1994	Sem limitador de acesso escada (com cadeado)	Imediato
Não há medidor de nível. Não é feito acompanhamento e anotação	Art. 5.15.1 da NBR 12217/1994	Não identificado	Imediato
Limpeza e desinfecção não é feita adequadamente	Art. 5.1 da nbr 15527/2007	Não identificado	Em até 180 dias
Inexistência de para-raios em reservatórios elevados	Art. 5.16.7 da NBR 12217/1994	Não identificado	Em até 180 dias
Não há macromedição (saída e/ou entrada)	Art. 5.7 da NBR 12217/1994	Foto 44 (macromedição na está operante)	Em até 240 dias

A área não é sinalizada (identificando a finalidade)	Art. 2º da Lei Federal 11.445/07	Foto 45	Em até 180 dias
Existência de locais sem guarda-corpos ou escadas ou em situação inadequada	Art. 5.16 da NBR 12217/1994	Falta limitador de acesso com cadeado na escada	Imediato
Não há medidor de nível. Não é feito acompanhamento e anotação	Art. 5.15.1 da NBR 12217/1994	Não identificado	Imediato
Limpeza e desinfecção não é feita adequadamente	Art. 5.1 da nbr 15527/2007	Não identificado	Em até 180 dias
Inexistência de para-raios em reservatórios elevados	Art. 5.16.7 da NBR 12217/1994	Não identificado	Em até 180 dias
Não há macromedição (saída e/ou entrada)	Art. 5.7 da NBR 12217/1994	Não identificado	Em até 240 dias

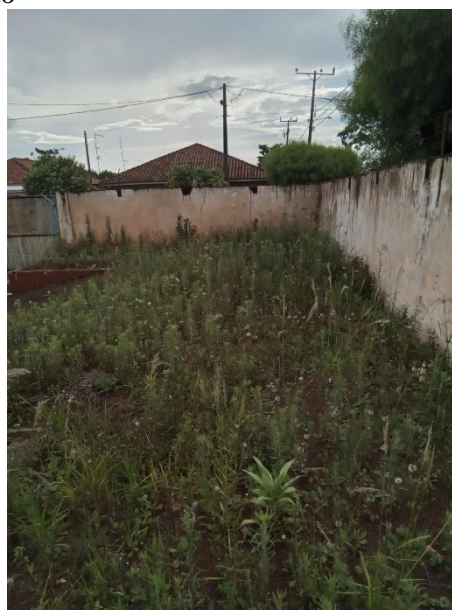
Foto 47 – Falta de limpeza no entorno do REL distrito

*Necessidade de limpeza/roçada no entorno do reservatório do distrito de São Judas Tadeu.

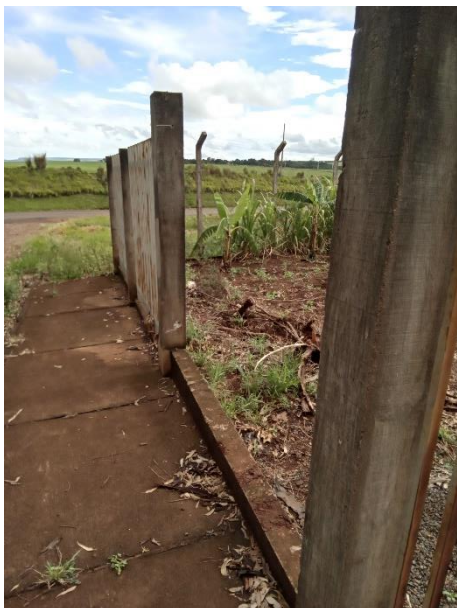
SISTEMA DE RESEVAÇÃO	REFERÊNCIA LEGAL	REGISTRO	PRAZO PARA ADEQUAÇÃO
A área não é isolada (perímetro de segurança)	Art. 5.16.8 da NBR 12217/1994	Foto 48 (isolamento danificado)	Em até 180 dias
A área não é sinalizada (identificando a finalidade)	Art. 2º da Lei Federal 11.445/07	Não identificado	Em até 180 dias
Existência de locais sem guarda-corpos ou escadas ou em situação inadequada	Art. 5.16 da NBR 12217/1994	Foto 49	Imediato
Instalações não estão dentro das normas de segurança (escada/guarda corpo)	Art 5.16 da NBR 12217/1994	Foto 49	Imediato
Não há medidor de nível. Não é feito acompanhamento e anotação	Art. 5.15.1 da NBR 12217/1994	Não identificado	Imediato
Limpeza e desinfecção não é feita adequadamente	Art. 5.1 da nbr 15527/2007	Não identificado	Em até 180 dias
Não há macromedição (saída e/ou entrada)	Art. 5.7 da NBR 12217/1994	Não identificado	Em até 240 dias

Foto 48 – Isolamento danificado RAP 02

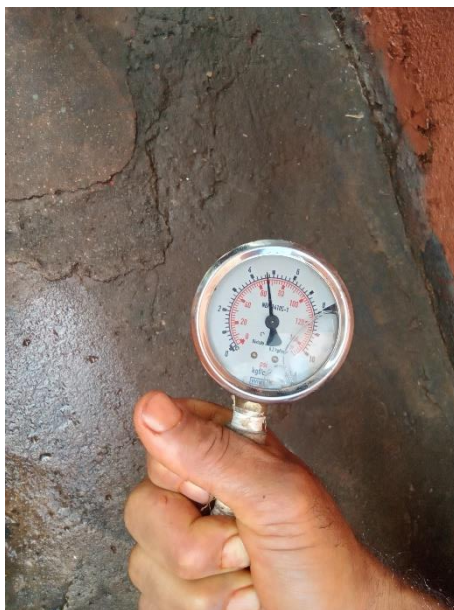
Foto 52 – P02 - Medição pressão na rede P01 = 67.00 mca

- Instalar VRP nos pontos onde a pressão ultrapassar os valores máximos permitidos;
- Elaborar levantamento para controle de redução de perdas. Apresentar relatório assinado pelo diretor e responsável técnico;
- Elaborar limpeza da rede (pontas). Apresentar relatório fotográfico com datas da realização da limpeza assinado pelo responsável técnico pelo SAMA E;
- Trocar hidrômetros com mais de cinco anos de uso (Fotos 51, 54 e 57);
- Efetuar cortes com regularidade (Foto 57).

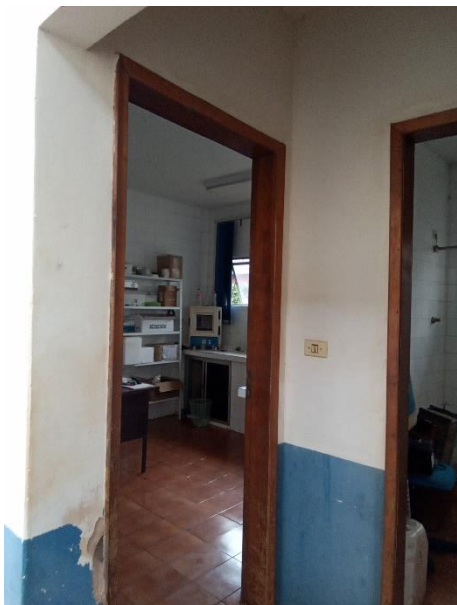
Foto 58 – Falta de identificação de laboratório de análises físico químicas
