RELATÓRIO TÉCNICO DE FISCALIZAÇÃO 02/2022

SAMAE DE ABATIÁ-PR

MARÇO DE 2022

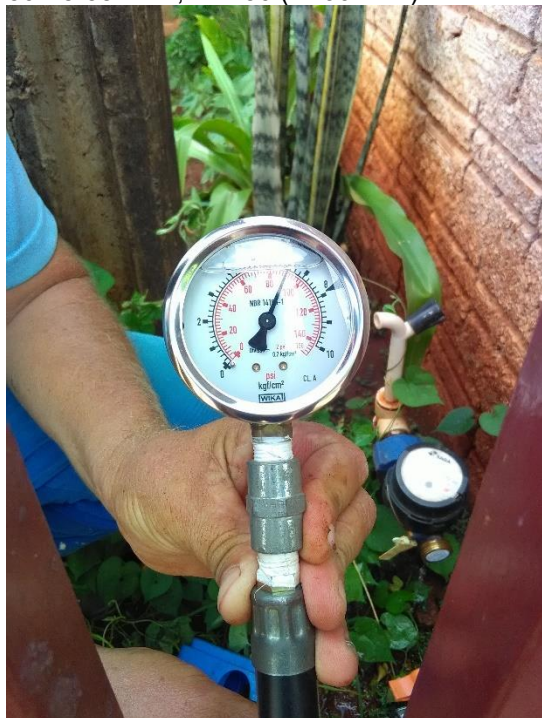
Foto 36 – Medição pressão na rede: Rua Iguazu (Latitude: 23°17'55.75"S e Longitude 50°18'38.7" W, nº 150 (P=90 mca)

- Pressão verificada na rede maior que a máxima permitida (NBR 12.218/1994) na Rua Iguazu;
- Cadastro da rede desatualizado. Também das unidades de tratamento, poços, reservatórios e demais componentes do sistema de abastecimento.
