RELATÓRIO TÉCNICO DE FISCALIZAÇÃO 03/2022
SAAE DE SERTANÓPOLIS-PR

MARÇO DE 2022
MARINGÁ - PR

Para tanto, nos dias 14 e 15 de março de 2022, realizou-se fiscalização direta no município de Sertanópolis-Pr, onde o principal objetivo foi verificar a conformidade dos Sistemas de Abastecimento de Água e Sistema de Esgoto Sanitário quanto a normas e legislações pertinentes.

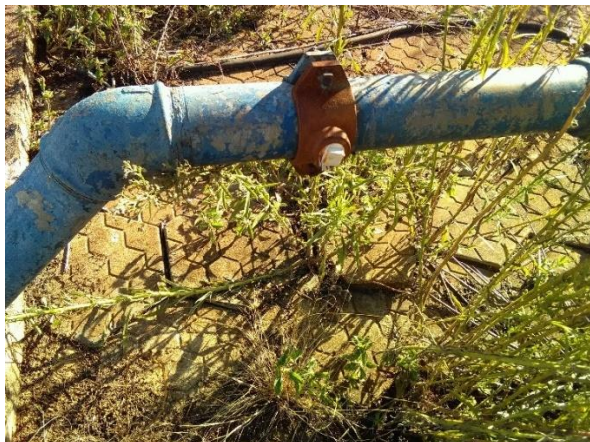
Foto 11 – Poço Silvinho 02 – Ponto coleta

- Silvinho 2 é de difícil acesso;
 - poço do Pátio (zona norte) está sem ponto;
 - pontos de tomada de tomada de água de alguns poços estão indevidamente instalados em locais distantes, gerando possíveis pontos de contaminação nas amostras.

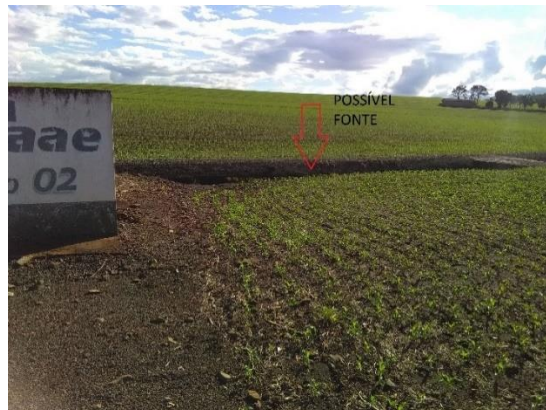
Foto 12 – Divisa fundos poço Silvinho 2

- Futura possível fonte de contaminação para o poço Silvinho 2;
- Isolamento inadequado nos poços da zona norte e Turquinho 01;
- Falta de extintor próximo aos quadros de comando (NPT 021/2014 item 5.2.1.11);

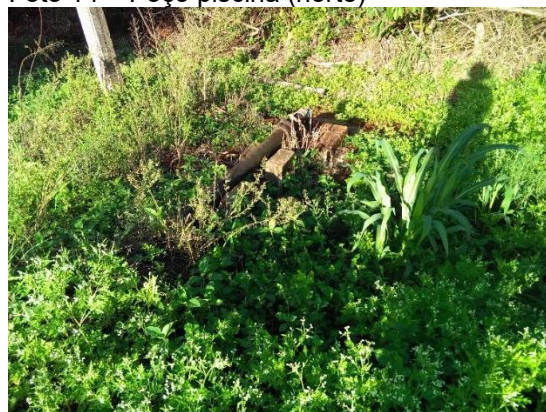
Foto 14 – Poço piscina (norte)

- Sem Laje do poço Piscina (zona norte) (NBR 12.212/1992)
- Tampa dos poços da zona norte estão excessivamente oxidados;
- Ponto de tomada de tomada de água:

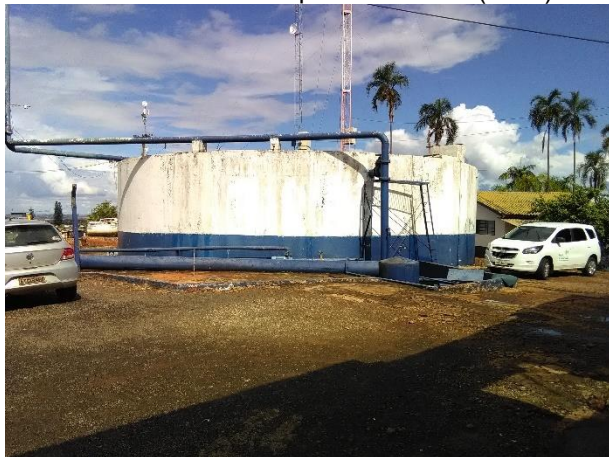
Foto 31 – Reservatório apoiado 600 m³ (sede)

Reservatório sede 600 m³ – apoiado (sede):

- A estrutura do reservatório não está em boas condições (tubulações e registros);
- Área não está devidamente isolada evitando o acesso de animais;
- Sinais de vazamentos;
- Ausência de aterramento (apresentar das torres metálicas instaladas no topo do reservatório);
- Escada de acesso inadequada (NR 35).

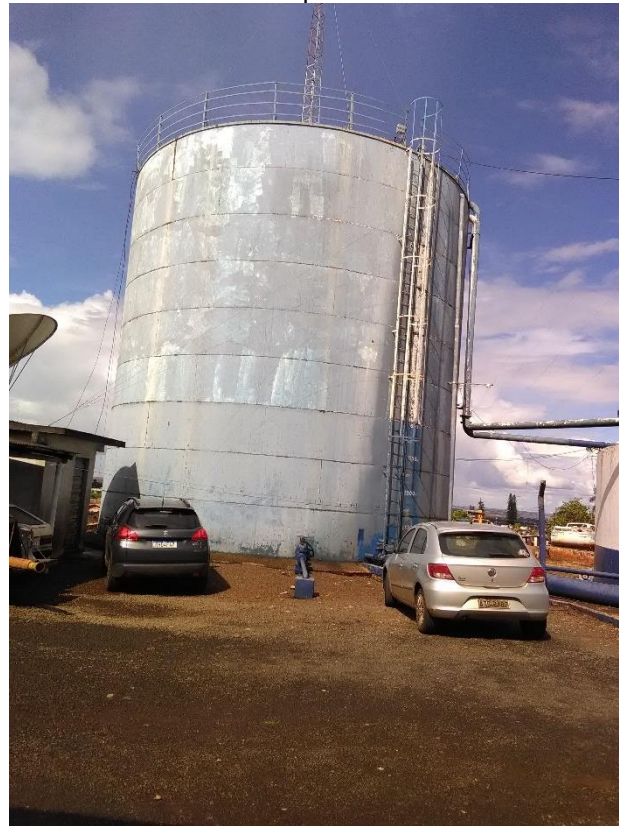
Foto 32 – Reservatório apoiado 1200 m³

Reservatório 1200 - elevado (sede) m³:

- A estrutura do reservatório não está em boas condições (tubulações e registros);
- Área não está devidamente isolada evitando o acesso de animais;
- Ausência de aterramento (apresentar das torres metálicas instaladas no topo do reservatório);

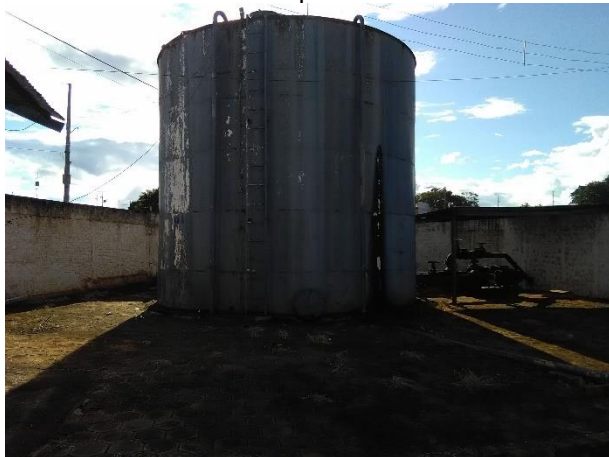
Foto 35 – Reservatório apoiado zona sul 600 m³

Reservatório zona sul 600 m³ (água bruta);

- A estrutura do reservatório não está em boas condições;
- Instalações hidráulicas não está em boas condições (excessiva quantidade de vazamentos);
- Ausência de aterramento;
- Ausência de gaiola de proteção adequada na escada de acesso (NR 35);
- Falta de pintura;
- Falta de sinalização identificadora;

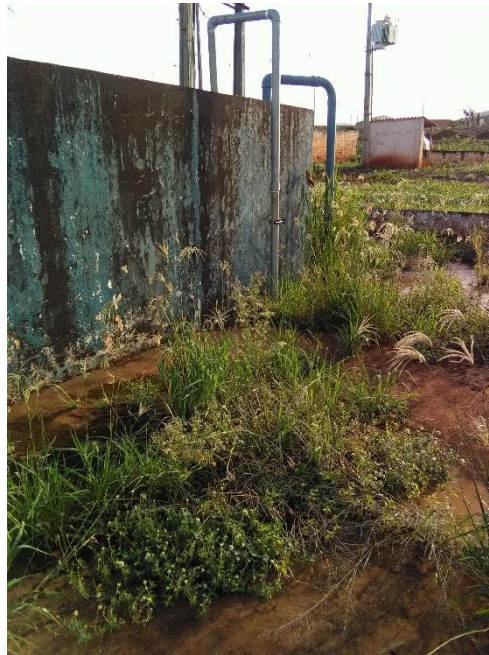
Foto 36 – Reservatório semi-enterrado zona norte

Reservatório semi-enterrado zona norte:

- A estrutura do reservatório não está em boas condições;

- Instalações hidráulicas não está em boas condições (excessiva quantidade de vazamentos);
- Área não está devidamente isolada evitando o acesso de animais ou pessoas não autorizadas;
- Ausência de aterramento;
- Escada de acesso inadequada (NR 35);
- Falta de pintura;
- Falta de sinalização identificadora;
- Falta de roçada;
- Extravasador inadequado;
- Ventilação inadequada.

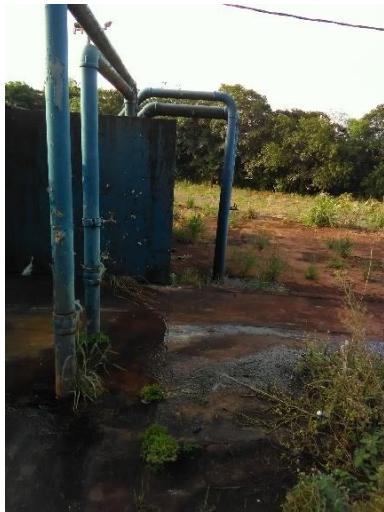
Foto 37 – Vazamentos tubulação reservatório zona norte

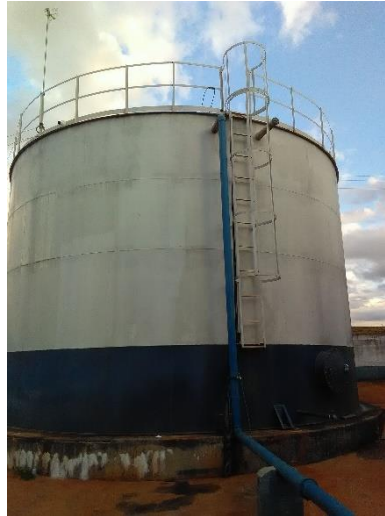
Foto 38 – Reservatório zona leste (água bruta)

Reservatório zona leste 500 m³ água bruta (metal):

- Falta de sinalização identificadora.

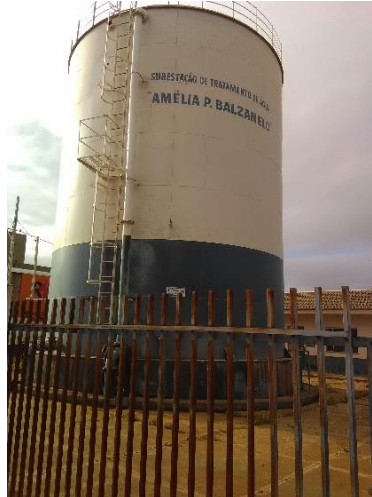
Foto 40 – Reservatório zona leste (água tratada)

Reservatório zona leste 500 m³ (água tratada):

- Falta de sinalização identificadora;

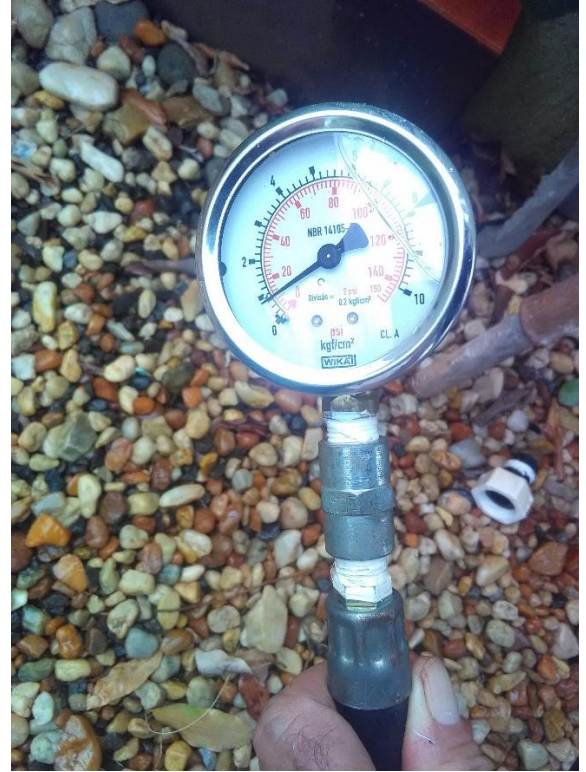
Foto 52 – Medição pressão na rede: Rua Pernambuco, nº. 51 (Latitude: 23° 3'28.14"S e Longitude 51° 2'37.85"O, nº. 150 (P=08 mca)

- Pressão verificada na rede menor que a mínima permitida (NBR 12.218/1994) na Rua Pernambuco;
- Cadastro da rede desatualizado. Também das unidades de tratamento, poços, reservatórios e demais componentes do sistema de abastecimento os projetos estão desatualizados;
