RELATÓRIO TÉCNICO DE FISCALIZAÇÃO
Nº 03/2023

Serviço Autônomo de Água e Esgoto
SAAE

MARINGÁ - PR
ABRIL/2023

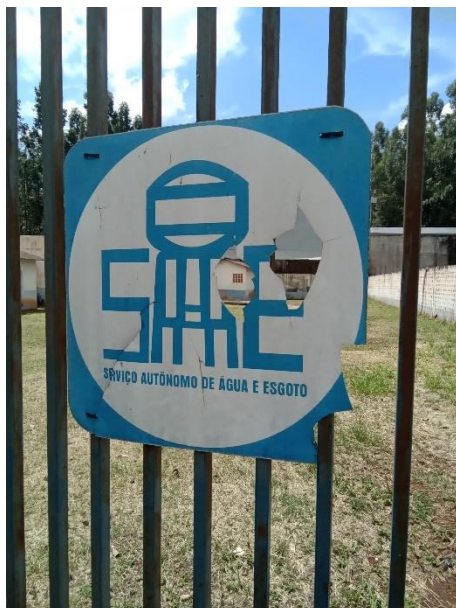
Foto 11 – Falta de correta identificação poço

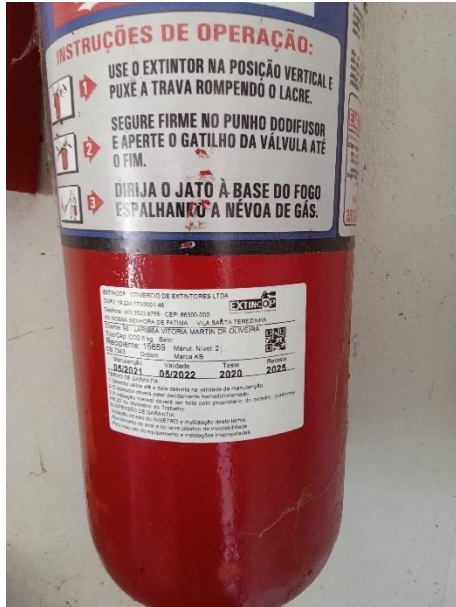
Foto 16 – Extintor vencido (05/2022)

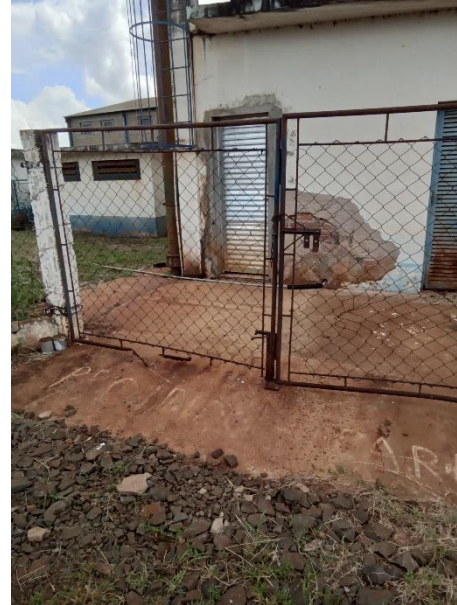
Foto 17 – Falta de identificação poço 2 (acesso restrito e identificação unidade)

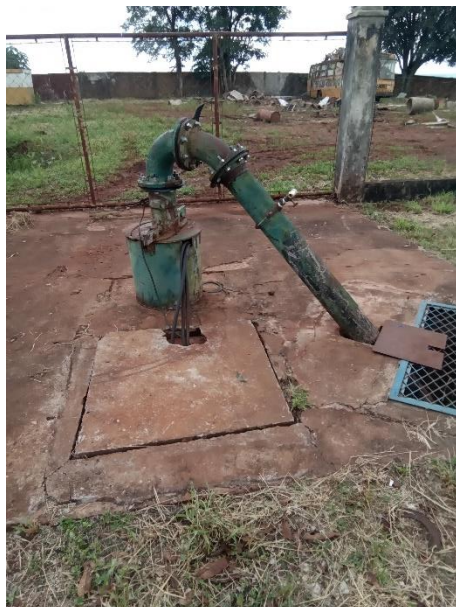
Foto 18 – Poço 2

NÃO CONFORMIDADES	REFERÊNCIA LEGAL	REGISTRO	PRAZO PARA ADEQUAÇÃO
As instalações não estão em bom estado de conservação	NBR 5674/1999	Foto 18 (necessidade de pintura tubulação)	Em até 180 dias
Extintor de incêndio fora da validade	Art. 10.9 da NR 10, art 23.1 da NR 23 e Art 5.2.1.1 da NPT 021/2014 do Corpo de Bombeiros do Paraná	Foto 22	Imediato
Ausência de identificação da área (conforme outorga IAT)	Art. 2º, XI da Lei Federal 11.445/07	Fotos 17 e 18	Imediato
Ausência de macromedidor	Art 4.2 da NBR da NBR 12.212/1992	Não identificado	Em até 240 dias
As instalações elétricas não são adequadas	NBR 5410/1997 e NBR 5410/1997	Não identificado IDR e aterramento do quadro de comando	Em até 180 dias
As instalações não estão em bom estado de conservação.	NBR 5674/1999	Foto 18 (necessidade de pintura tubulação)	Em até 180 dias
Falta de registros de manutenções na casa de comando	NBR 15.575/2021	Não identificado	Em até 180 dias

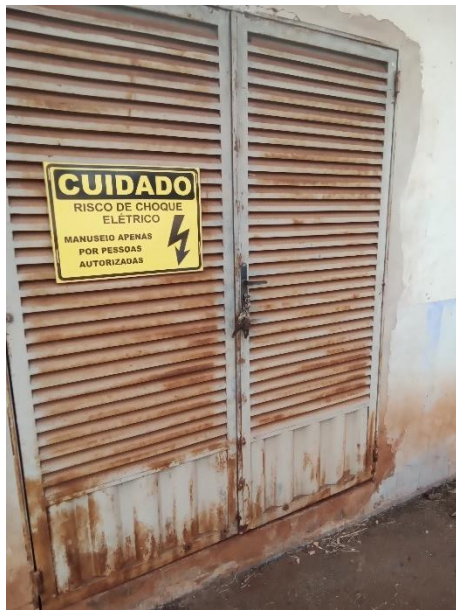
Foto 49 – Falta de elevatória captação poço 4

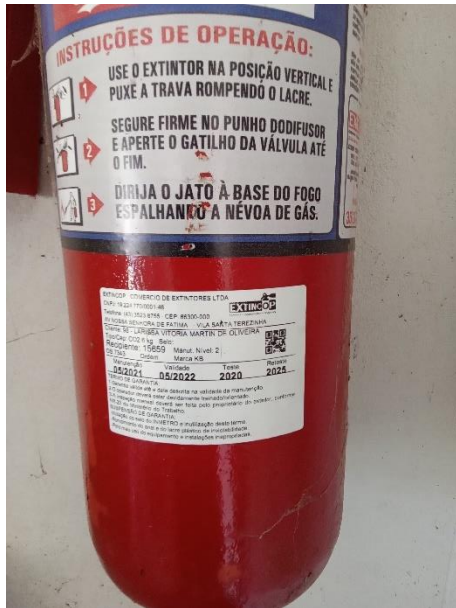
Extintor de incêndio fora da validade	Art. 10.9 da NR 10, art. 23.1 da NR 23 e art. 5.2.1.1 da NPT 021/2014 do Corpo de Bombeiros do Paraná	Foto 53	Imediato
Inexistência de registros de manutenções na casa de comando	NBR 15.575/2021	Não identificado	Em até 180 dias
Inexistência de Relatório Operacional	Item 3.1.3 Manual de Fiscalização ORCISPAR	Não identificado	Imediato
O conjunto motobomba reserva não está instalado em paralelo	NBR 12.214/1992	Foto 50	Em até 240 dias
Sistema não automatizado	Normas e procedimentos técnicos pertinentes	Não identificado	Em até 365 dias
O sistema não é operado à distância	Normas e procedimentos técnicos pertinentes	Não identificado	Em até 365 dias

Foto 53 – Extintor vencido 05/2022

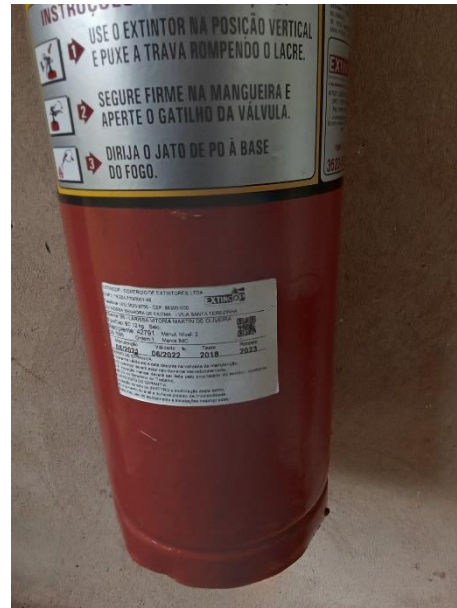
NÃO CONFORMIDADES	REFERÊNCIA LEGAL	REGISTRO	PRAZO PARA ADEQUAÇÃO
A área não é sinalizada (identificando seu uso para abastecimento público e nome)	Art. 2º, XI da Lei Federal 11.445/07	Foto 54	Em até 180 dias
As estruturas não estão em bom estado de conservação	NBR 5674/1999	Identificada necessidade de pintura na estrutura	Em até 180 dias
As instalações elétricas não são adequadas	NBR 5410/1997 e NR 10	Falta IDR e aterramento	Em até 180 dias
Inexistência de registros das manutenções realizadas no quadro e demais itens pertencentes a parte elétrica	NBR 5419/2001 e NBR 5410/1997	Não identificado	Imediato
Inexistência de diagrama unifilar atualizado no quadro com especificações do sistema de aterramento	Art. 10.2.3 da NR10 e art 6.4 da NBR 5419/2001	Foto 57	Em até 180 dias
Extintor de incêndio fora da validade	Art. 10.9 da NR 10, art. 23.1 da NR 23 e art. 5.2.1.1 da NPT 021/2014 do Corpo de Bombeiros do Paraná	Foto 58	Imediato

Foto 58 – Extintor vencido elevatória poço 2 (06/2022)

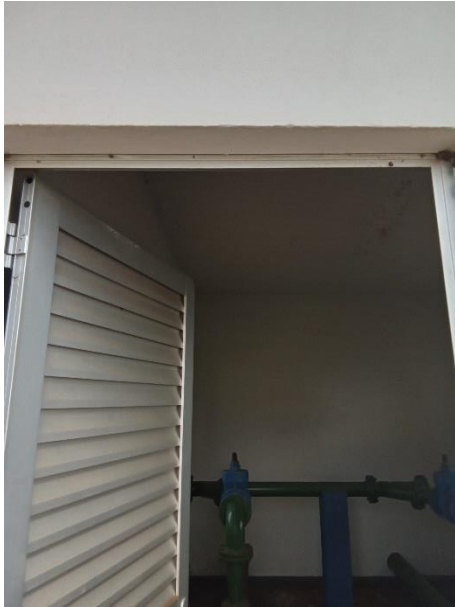
Foto 64 – Falta de identificação elevatória
poço 3

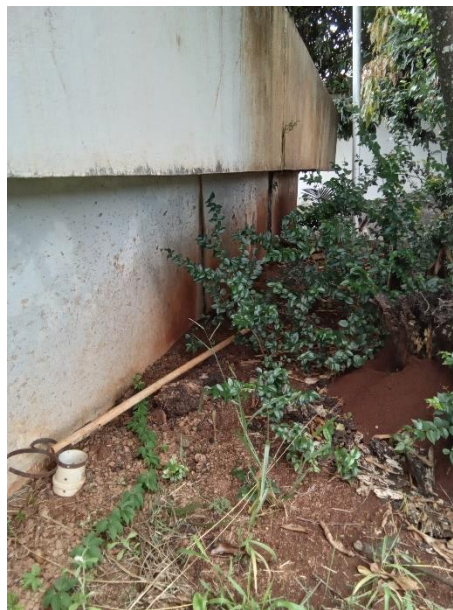
Foto 94 – Indícios de necessidade de reparos na ETA

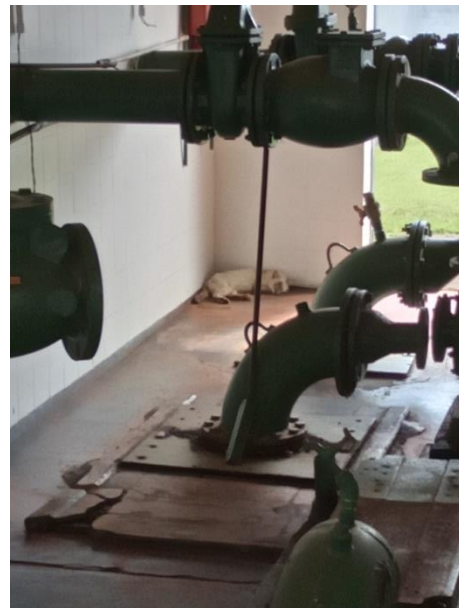
Foto 97 – Presença de animais na unidade da ETA

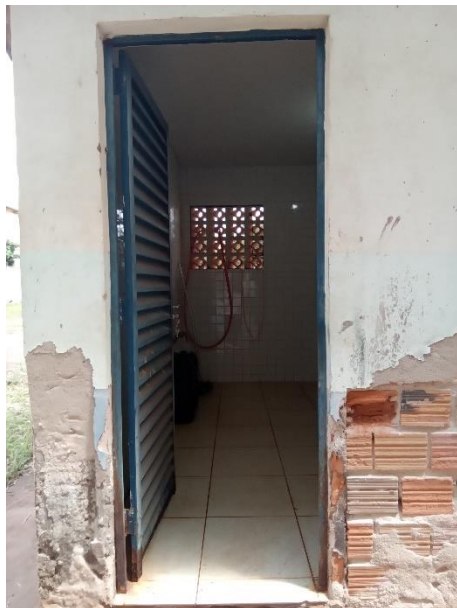
Foto 99 – Falta de identificação UTA
Poço 4

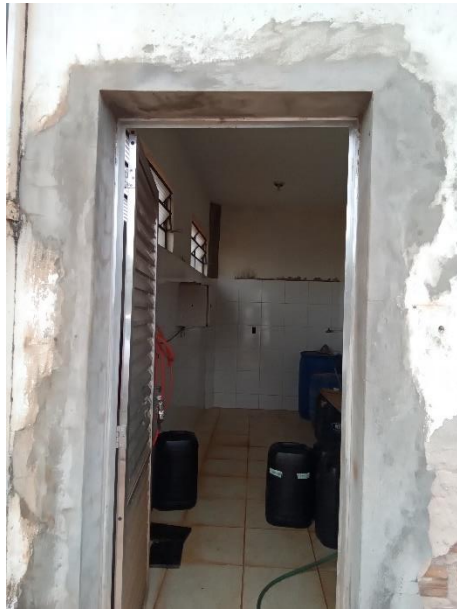
Foto 101 – Falta de identificação UTA
poço 2

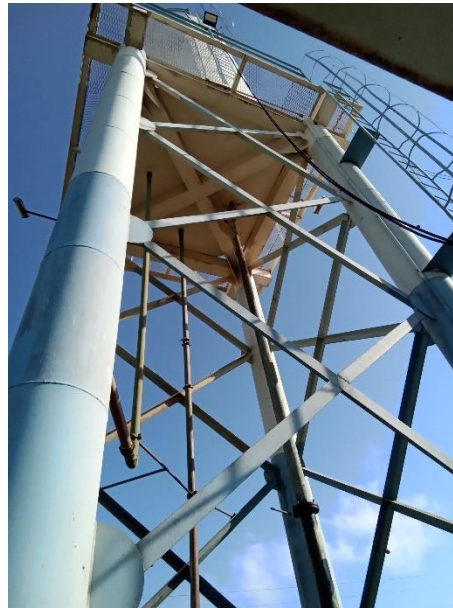
NÃO CONFORMIDADES	REFERÊNCIA LEGAL	REGISTRO	PRAZO PARA ADEQUAÇÃO
Existência de vazamentos aparentes	Art. 2º, XI da Lei Federal 11.445/07	Fotos 120 e 121	Em até 180 dias
Instalação hidráulica não é adequada e não está em boas condições	NBR 12217/1994	Fotos 120 e 121	Imediato
Não há medidor de nível. Não é feito acompanhamento e anotação	Art. 5.15.1 da NBR 12217/1994	Não identificado	Imediato
Limpeza e desinfecção não é feita adequadamente	Art. 5.1 da nbr 15527/2007	Não identificado	Em até 180 dias
Inexistência de para-raios em reservatórios elevados	Art. 5.16.7 da NBR 12217/1994	Não identificado	Em até 180 dias
Não há macromedição (saída e/ou entrada)	Art. 5.7 da NBR 12217/1994	Não identificado	Em até 240 dias

Foto 120 – Problema de vazamento REL Crispi

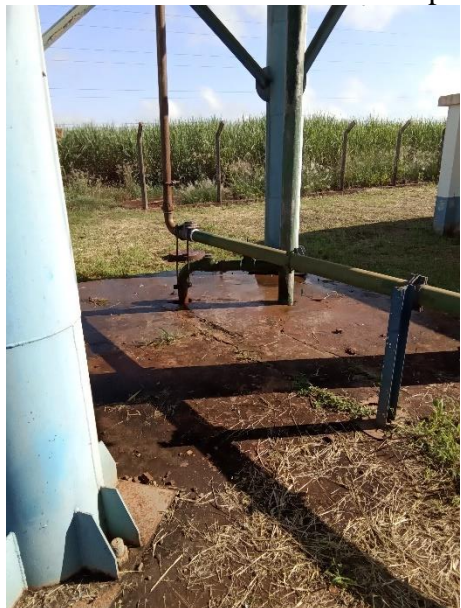
Foto 121 – Vazamento REL Crispi
