**RELATÓRIO TÉCNICO DE FISCALIZAÇÃO 04/2022**

**SAMAE DE LOBATO-PR**

**ABRIL DE 2022**

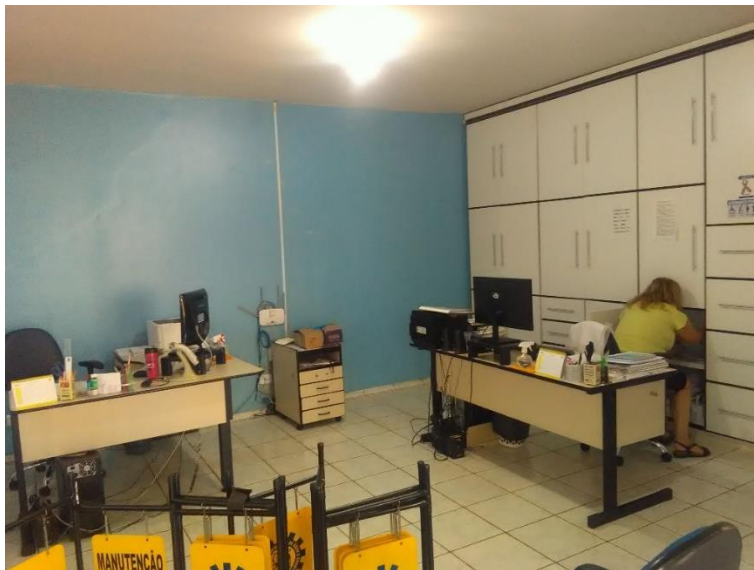
Foto 04 – Escritório de atendimento ao usuário

- Horário de funcionamento das 08:00 às 12:00 e das 13:00 às 17:00 de segunda a sexta-feira;
- Espaço interno para atendimento ao público é adequado (Foto 04);
- Não Existe plataforma de atendimento virtual para o usuário;
- As taxas cobradas pelo SAMAE encontram-se parcialmente informadas em mural existente no escritório de atendimento ao consumidor (Foto 05);
- Existem duas funcionárias no atendimento;

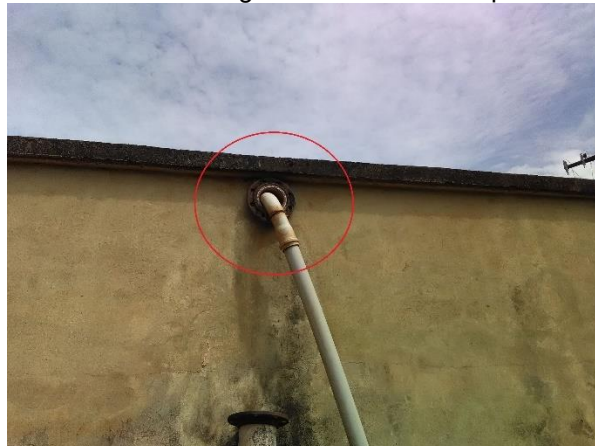
Foto 24 – Entrada água no reservatório apoiado 02

- Ausência de dispositivo indicador de nível tipo régua (Lei 14.026/2020);
- Falta de pintura na edificação (NBR 15575/2021);
- Sem escada de acesso adequada (NR 35);
- Ausência de aterramento;
- Extravasador inadequado (sem tela de proteção);
- Adutora do poço 07 entrando no reservatório apoiado pelo extravasador (foto 24);

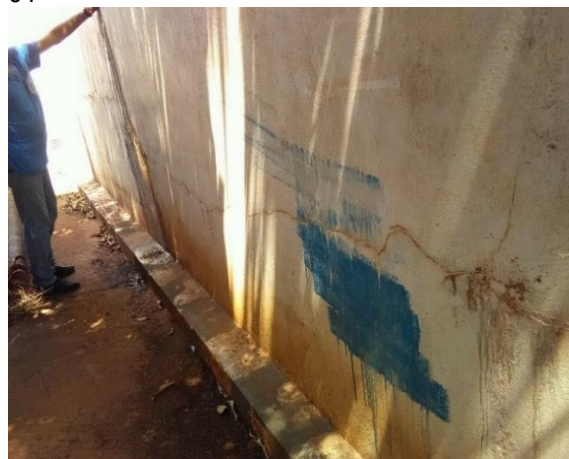
Foto 28 – Detalhe fundo reservatório apoiado 01

- Abertura de inspeção fechado inadequadamente (cadeado semi-aberto – foto 30);
- Problemas estruturais (fotos 28 e 29);
- Escada de acesso inadequada (NR 35);
- Sinais de vazamentos;

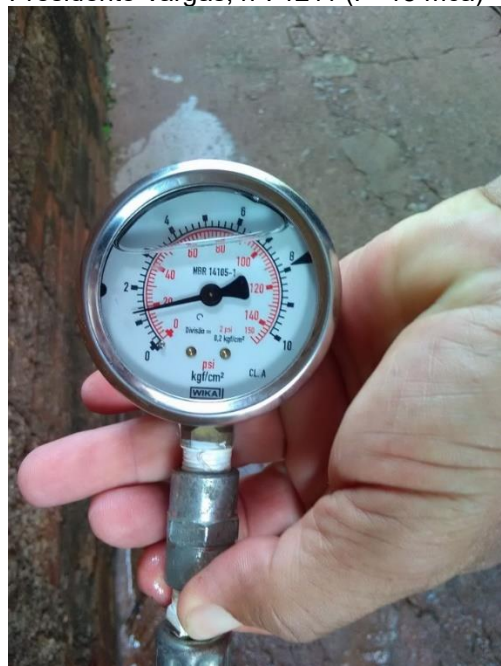
Foto 53 – Medição de pressão na rede: Rua Presidente Vargas, nº. 1211 (P=18 mca)

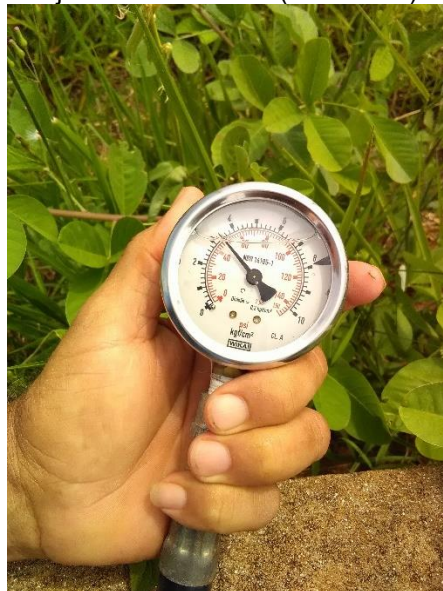
Foto 55 – Medição de pressão na rede: Hidrômetro campo de futebol suíço no Conjunto Oscar Cotrin (P=48 mca)

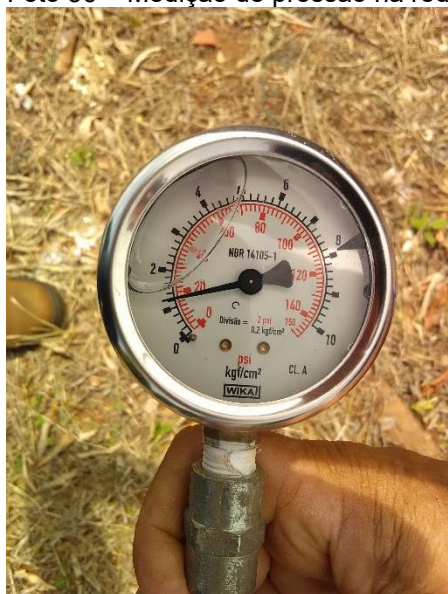
Foto 56 – Medição de pressão na rede: Rua Joaquim Bernardes Alves nº. 520 (P=48 mca)

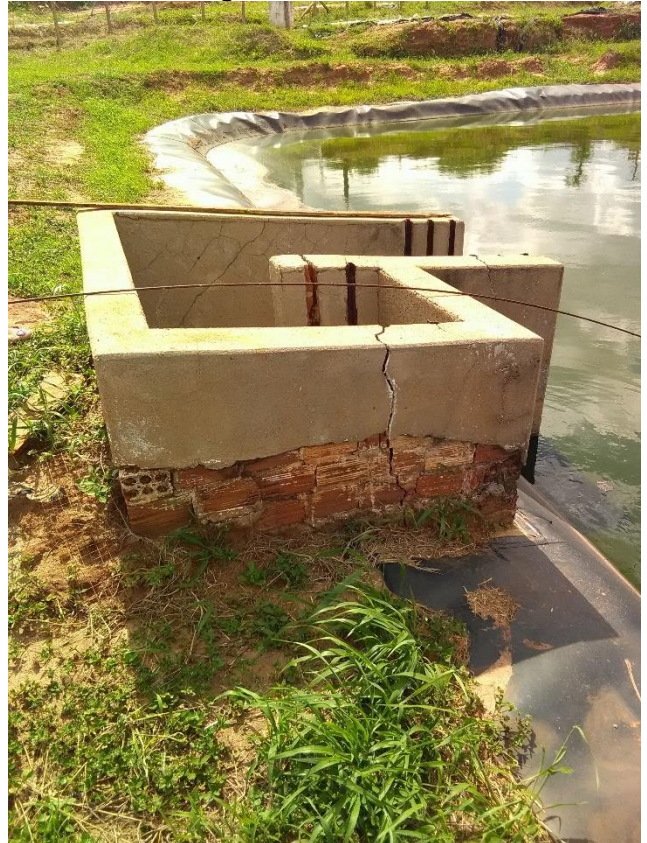
Foto 68 - Saída lagoa anaeróbia 01

- Não foi apresentada LI da obra;
- Não foi apresentada a LP do projeto da obra;
- Não foi apresentada a licença para destinação final do solo que foi movimentado na dragagem das lagoas;
- Material apresentado especificado no Anexo 06 (bag's) divergente do que foi executado (Foto 64);
- Dispositivo de saída da lagoa anaeróbia 01 inadequado, saída do efluente deve ser afogada, impedindo passagem de sobrenadantes (NBR 12.209/1992);
- Material retirado do gradeamento está com destinação final inadequada;
- Problema estrutural na saída da lagoa anaeróbia 01 (Foto 68).
