RELATÓRIO TÉCNICO DE FISCALIZAÇÃO
Nº 04/2023

Serviço Autônomo Municipal de Água e Esgoto
Munhoz de Mello - SAMAE

MARINGÁ - PR
ABRIL/2023

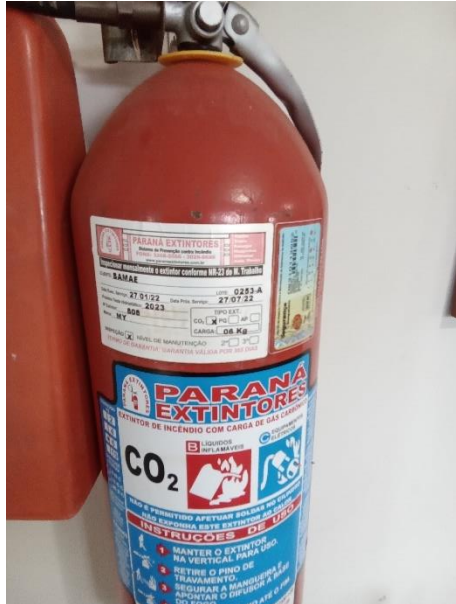
Foto 5 – Extintor vencido atendimento
(27/07/2022)

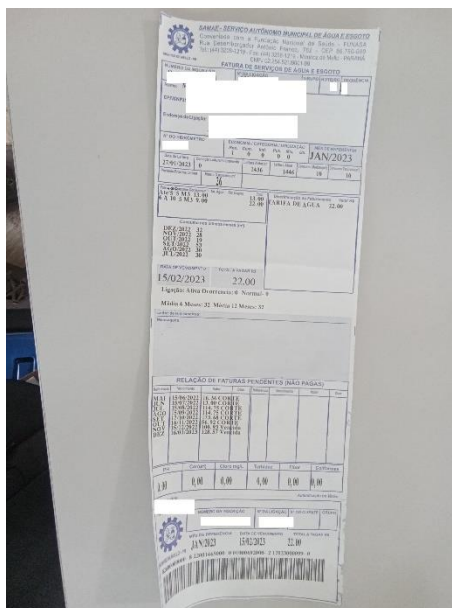
Foto 8 – Fatura consumidor

Não foi identificada a publicação do telefone da ouvidoria do CISPAP na fatura no usuário identificado o mesmo como entidade reguladora (Foto 07).

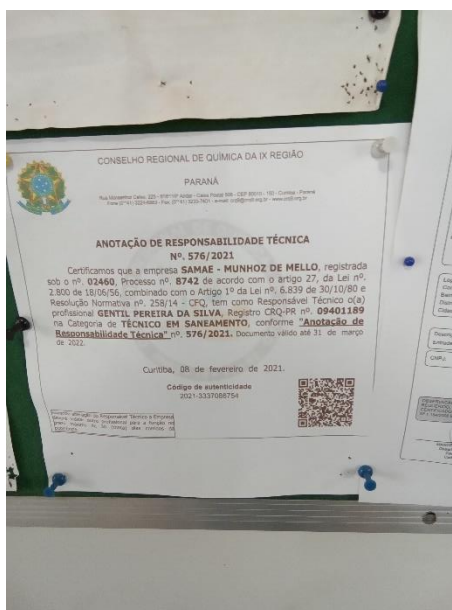
ART do responsável técnico apresentada não estava vigente (31/03/2022).

Foto 9 – RRT do responsável técnico (vencida em 31/03/2022)

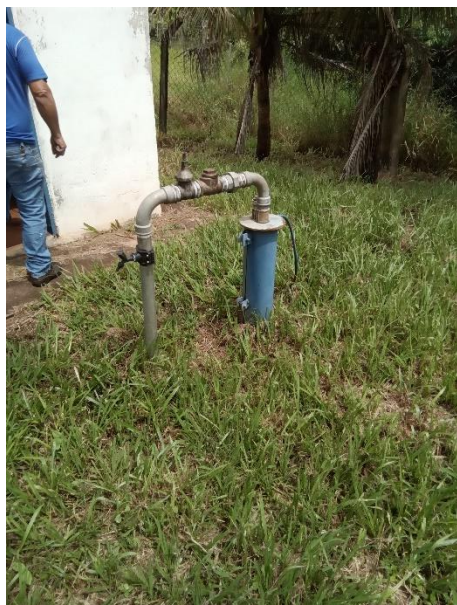
Foto 10 – Poço 01

Inexistência de horímetro em funcionamento	NBR 12.212/1992	Foto 10	Em até 180 dias
Inexistência de bomba reserva à disposição	NBR 12.212/1992	Não identificado	Em até 240 dias
Não é realizada limpeza periódica do poço	NBR 12.212/1992	Não identificado	Imediato

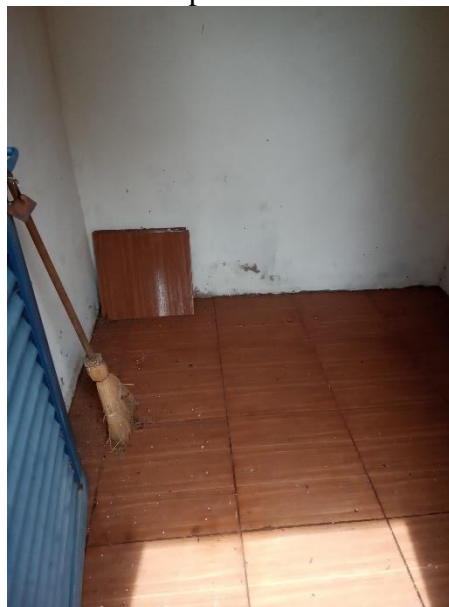
Foto 11 – Limpeza casa de comando poço 1

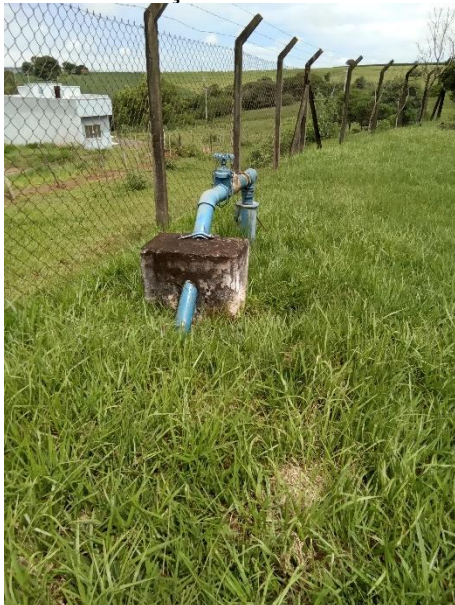
Foto 14 – Poço 2

Falta de registros de manutenções na casa de comando	NBR 15.575/2021	Não identificado	Em até 180 dias
Ausência de manutenção, limpeza, conservação e segurança	Normas e procedimentos técnicos pertinentes	Fotos 11 e 15	Imediato
Inexistência de Relatório Operacional	Item 3.1.3 Manual de Fiscalização ORCIPAR	Não identificado	Em até 180 dias
Ausência de medição de nível	Art 4.2 da NBR da NBR 12.212/1992	Não identificado	Em até 180 dias
Inexistência de laje de proteção ao redor do poço	NBR 12.244/2006	Fotos 10, 14 e 21	Em até 180 dias

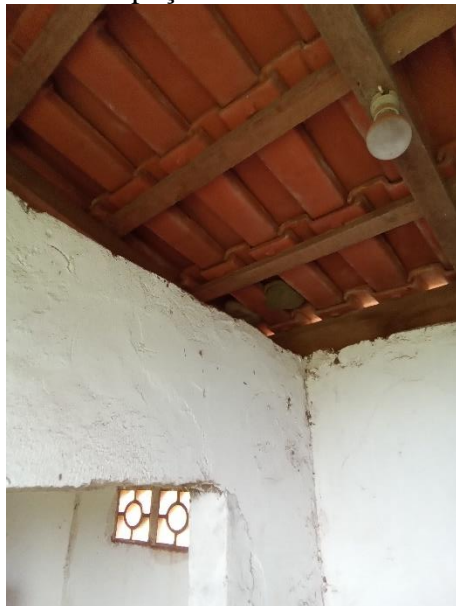
Foto 18 – Presença de marimbondos casa de comando poço 2

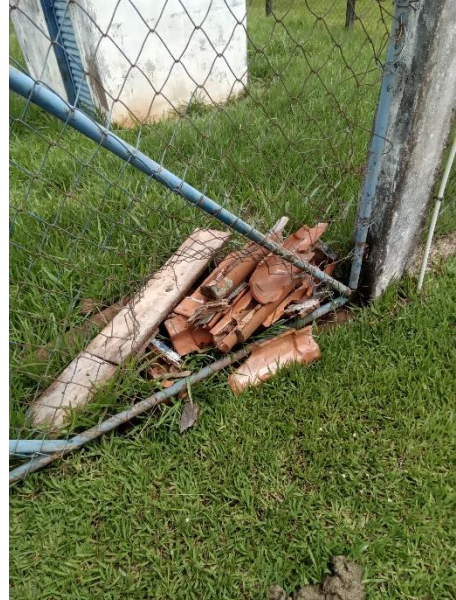
NÃO CONFORMIDADES	REFERÊNCIA LEGAL	REGISTRO	PRAZO PARA ADEQUAÇÃO
As instalações não estão em bom estado de conservação?	NBR 5674/1999	Foto 19	Em até 180 dias
Ausência de conjunto moto bomba de reserva a disposição	Art. 5.3.2 da NBR 12.214/1992	Não identificado	Em até 180 dias
Ausência de extintor	Art. 10.9 da NR 10, art 23.1 da NR 23 e Art 5.2.1.1 da NPT 021/2014 do Corpo de Bombeiros do Paraná	Não identificado	Imediato
Ausência de macromedidor	Art 4.2 da NBR da NBR 12.212/1992	Fotos 10, 14 e 21	Em até 240 dias
As instalações elétricas não são adequadas	NBR 5410/1997 e NBR 5410/1997	Foto 12 (fios soltos) r instalar IDR e aterramento nos quadros de comando	Em até 180 dias
Inexistência de diagrama unifilar atualizado no quadro com especificações do sistema de aterramento	Art 10.2.3 da NR10 e art 6.4 da NBR 5419/2001	Fotos 12 e 17	Em até 180 dias
As instalações não estão em bom estado de conservação.	NBR 5674/1999	Foto 19	Em até 180 dias

Foto 19 – Isolamento danificado poço 2

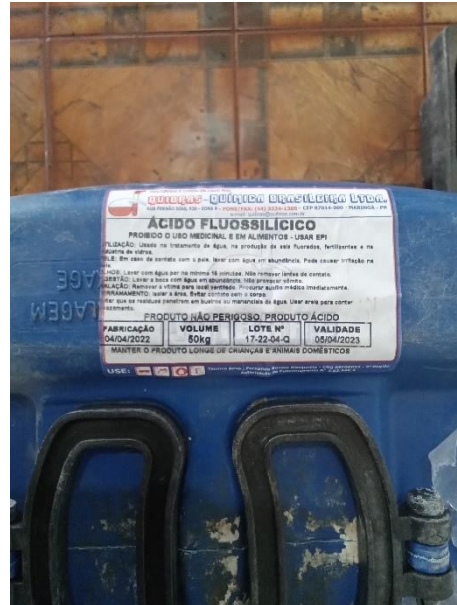
Foto 29 – Validade do produto ácido fluo silícico (05/04/2023)

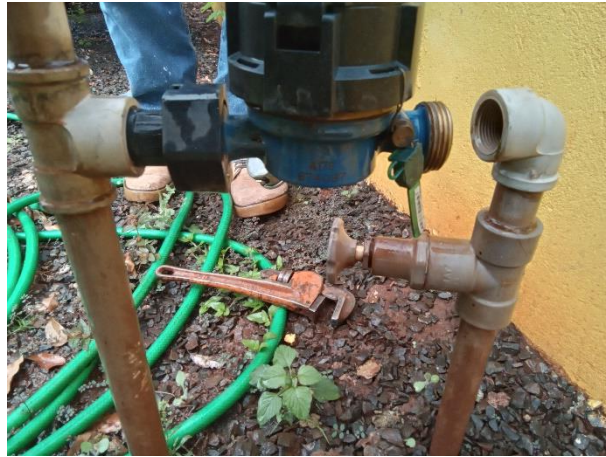
Foto 35 - Identificação hidrômetro P01 (2017)

- Instalar boosters para aumentar pressão na rede onde a mesma for inferior a 10 mca;
- Elaborar levantamento para controle de redução de perdas. Apresentar relatório assinado pelo diretor e responsável técnico;
- Elaborar limpeza da rede (pontas). Apresentar relatório fotográfico com datas da realização da limpeza assinado pelo responsável técnico pelo SAMAE;
- Trocar hidrômetros com mais de cinco anos de uso (Fotos 35, 38 e 41);

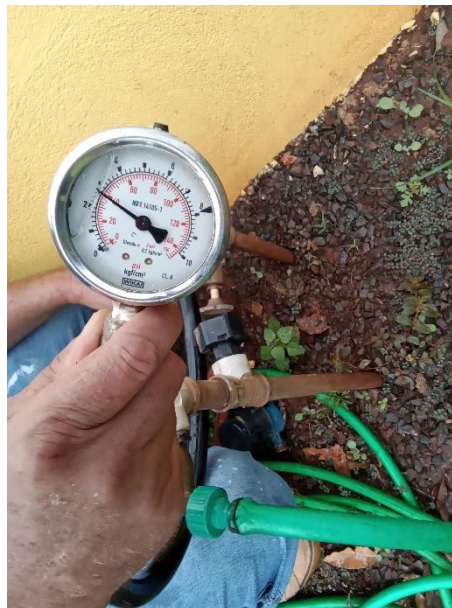
Foto 36 – P01 - Medição pressão na rede P01 = 40.00 mca

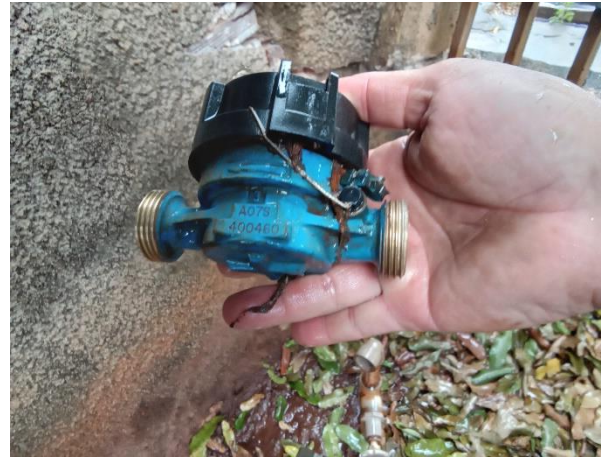
Foto 38 - Identificação hidrômetro P02 (2007)

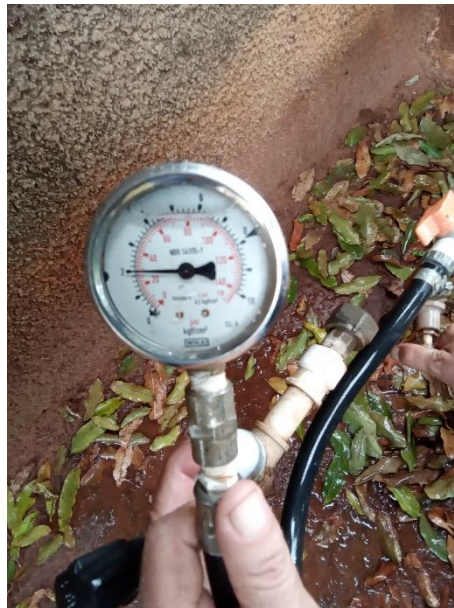
Foto 39 – Hidrômetro P02 – P = 38.00 mca

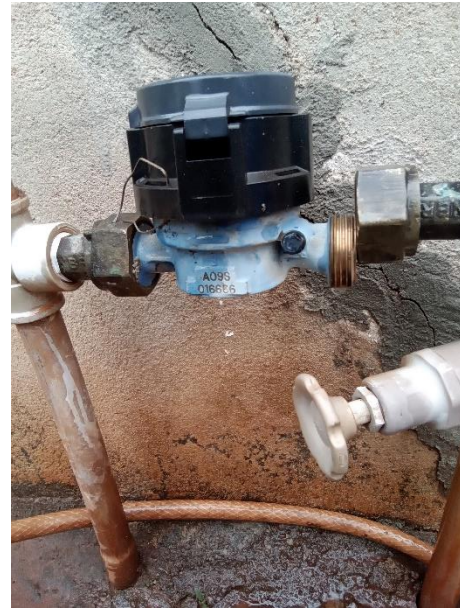
Foto 41 - Identificação hidrômetro P03 (2009)

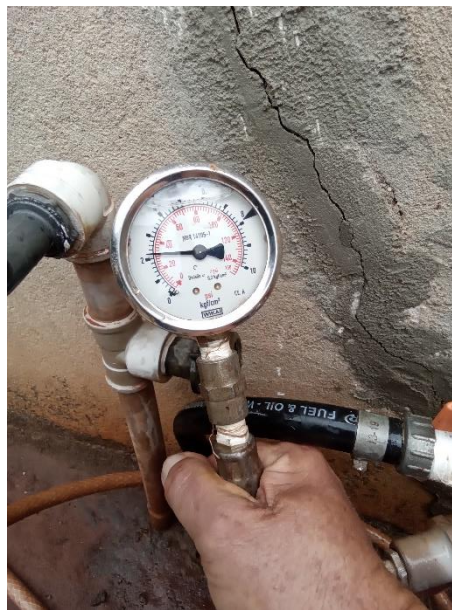
Foto 42 – Hidrômetro P03 – P = 30.00 mca
