RELATÓRIO TÉCNICO DE FISCALIZAÇÃO 05/2022

SAAE DE MARUMBI-PR

ABRIL DE 2022

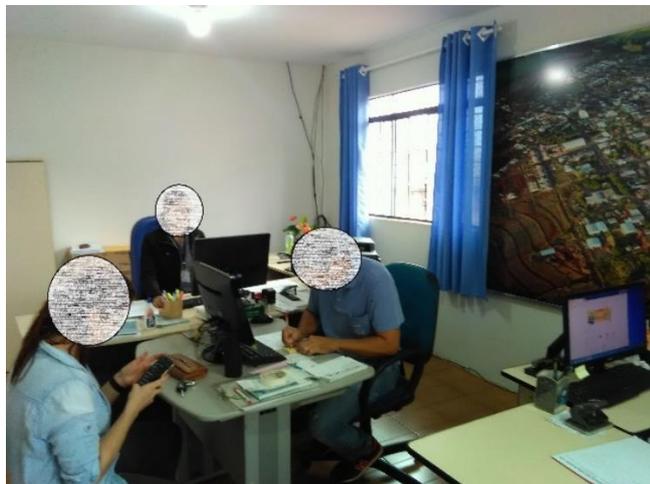
Foto 03 – Escritório de atendimento ao usuário lado esquerdo

- Horário de funcionamento das 08:00 às 11:30 e das 13:30 às 17:00 de segunda a sexta-feira;
- Espaço interno para atendimento ao público é inadequado (Fotos 03 e 04);
- Não existe plataforma de atendimento virtual para o usuário;
- Existem dois funcionárias no atendimento.

- Falta de rastreabilidade para finalização dos registros de serviços solicitados pelos usuários (Foto 05);
- Hidrômetro não está efetuando leitura (Foto 06);
- As taxas cobradas pelo SAAE não encontram-se expostas para consulta ao público (mural ou site);
- Não existe registro dos atendimentos;
- Não existe local para reclamações do consumidor;
- Espaço pequeno para atendimento ao público. Ampliação e reforma para adaptação ao local são necessárias.

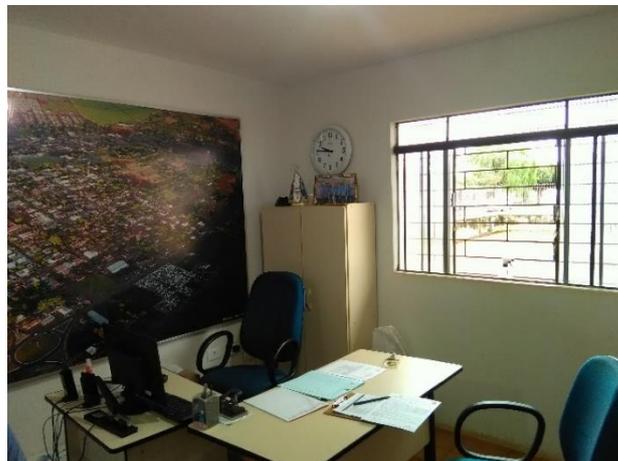
Foto 04 – Escritório de atendimento ao usuário lado direito

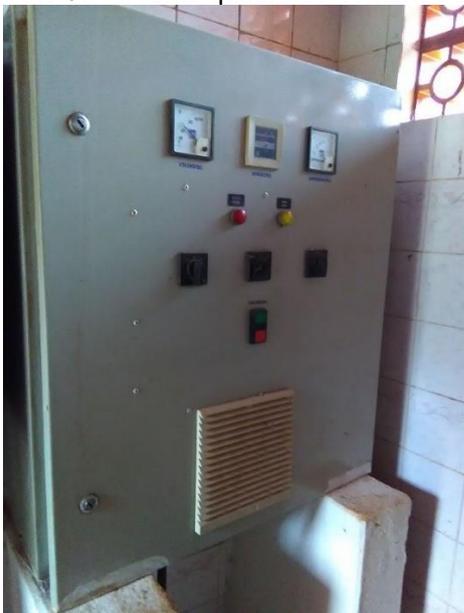
Foto 07 – Frente quadro de comando bomba poço

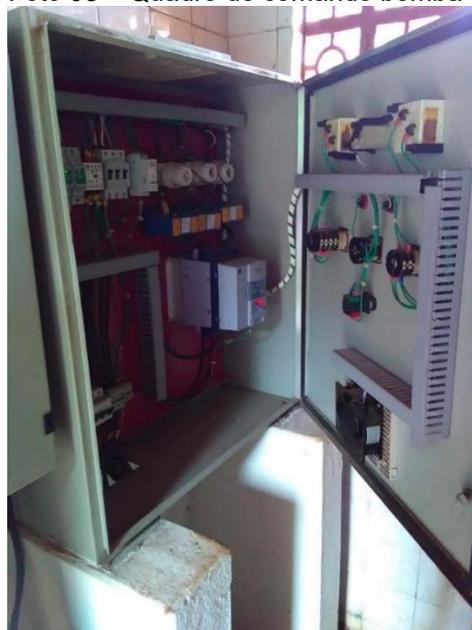
Foto 08 – Quadro de comando bomba do poço

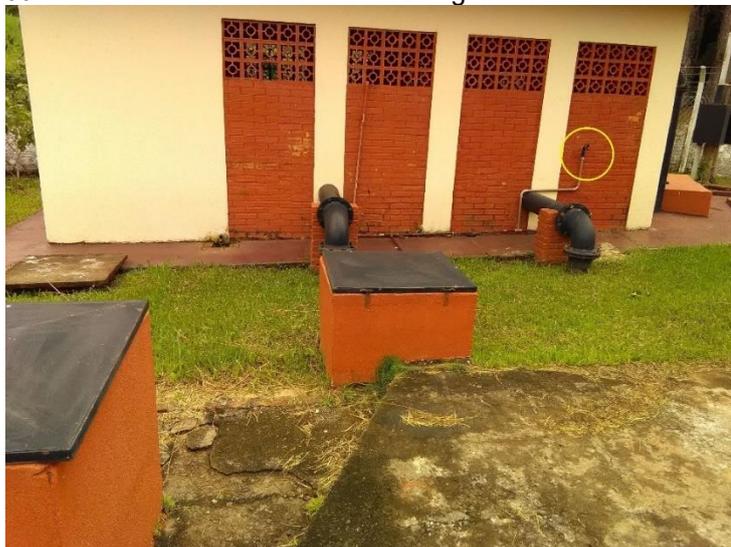
Foto 09 – Ponto de coleta de amostra de água bruta

- Ausência de dispositivos medidores de vazão (Lei 14.026/2020);
- Falta do Plano de Manutenção (Manual de Fiscalização);
- Não atendimento a itens da NR 10: item 10.2.3 “inexistência de esquema unifilar atualizado das instalações elétricas com as especificações do sistema de aterramento”; item 6.4 da ABNT 5419/2001 “ a documentação técnica deve ser mantida no local, ou em poder dos responsáveis pela manutenção do SPDA”.
- Falta de registro das manutenções realizadas no quadro e demais itens pertencentes ao sistema elétrico (NBR 5419/2001);
- Falta de Relatório Operacional;
- Falta de registro de limpeza e desinfecções periódicas (Portaria 888/2021) no RAP 01;
- Falta de tomada de água para as minas. Existe uma tomada de água para as minas e poço (Foto 09).

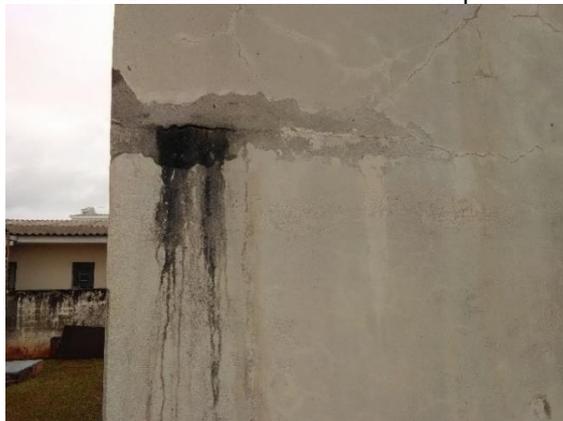
Foto 21 – Detalhe trinca reservatório apoiado

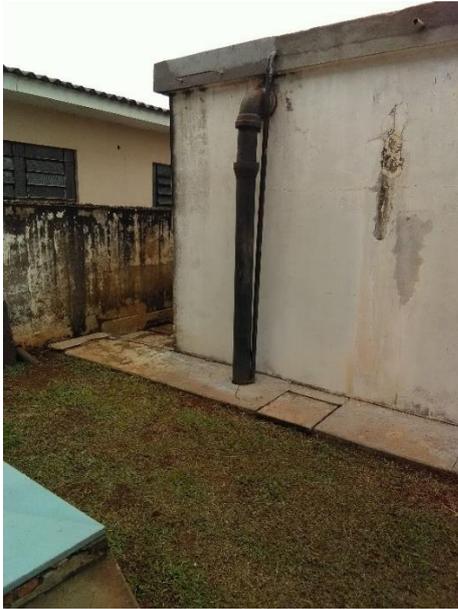
Foto 23– Fissuras reservatório apoiado

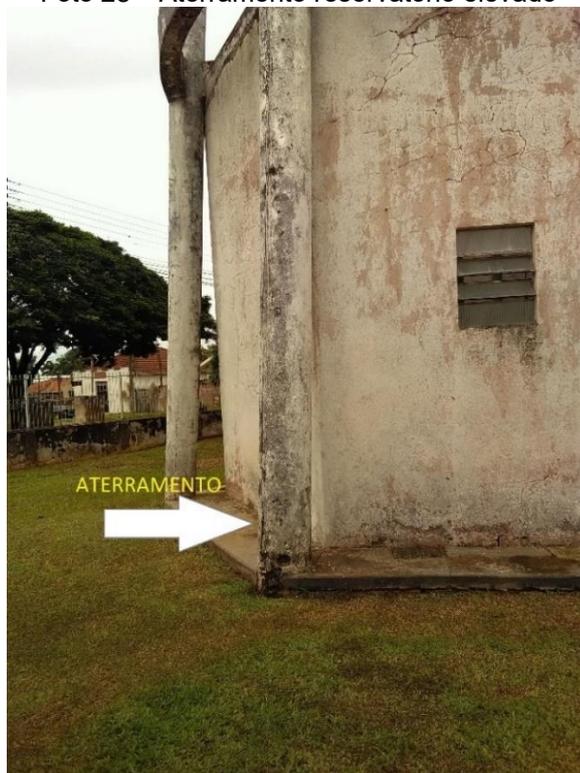
Foto 28 – Aterramento reservatório elevado

- Falta de registro de limpeza e desinfecções periódicas (Portaria 888/2021);
- Falta de registro das manutenções pertencentes ao aterramento (NBR 5419/2001);
- Falta de medidor de vazão (NBR 12217/1994 e Lei 14026/2020);
- Falta de registro de manutenção (Lei nº. 11.026/2020);
- Falta de identificação no reservatório enterrado;
- Falta de escada no reservatório apoiado (NR 35);
- Vedação da tampa do reservatório apoiado inadequada;
- Necessidade de correções em trincas e fissuras no reservatório apoiado;
- Sinais de vazamentos em pontos do reservatório apoiado;
- Sem cobrimento da armadura em alguns pontos (armadura exposta) no reservatório elevado;
- Escada existente no reservatório elevado incompatível com NR 35;
- Necessidade de manutenção predial no reservatório apoiado e no elevado (NBR 15575/2021).
- Falta de laudo de aterramento dos reservatórios;

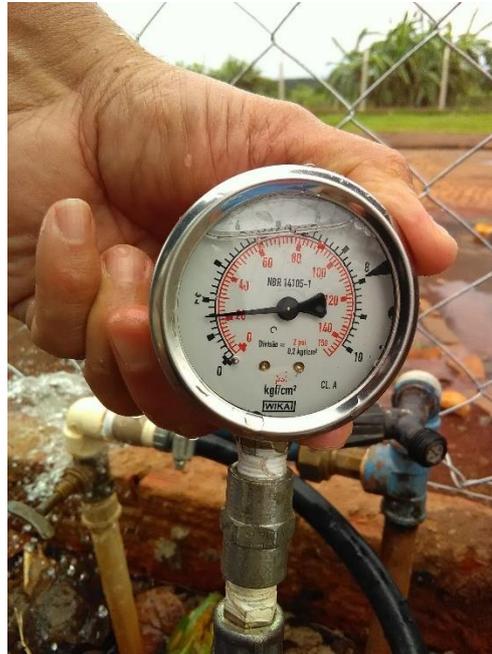
Foto 47 - Medição de pressão na rede: Rua São Paulo, lote 20-C-1-9
(P=22 mca) (23°42'52.1"S; 51°38'12.20" W)

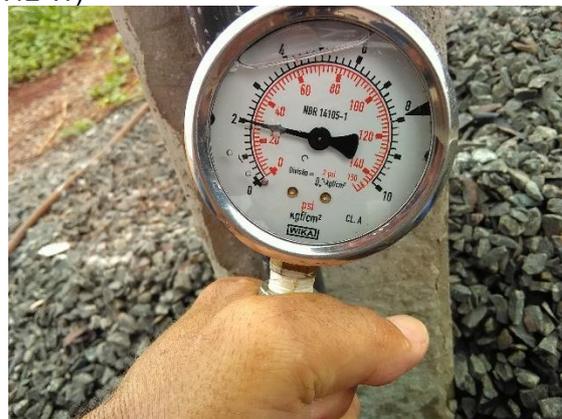
Foto 50 – Medição de pressão na rede: Rua Orival Mangolin, nº. 133 – P=38 mca(23°
42'49.4"S; 51° 38'38.12"W)

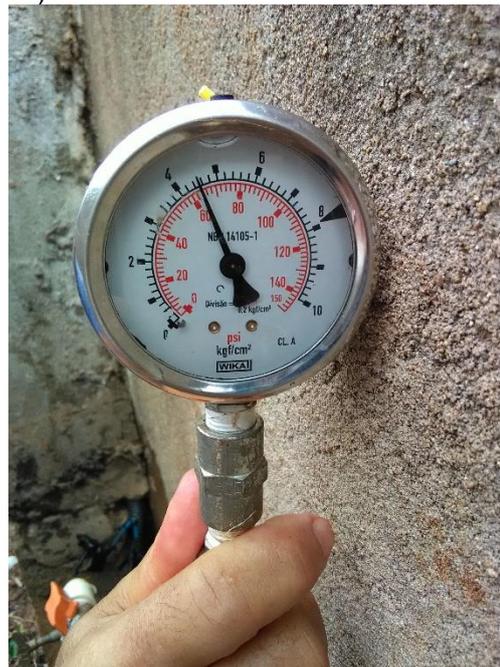
Foto 53 – Medição de pressão na rede: Rua Santos Dumont, nº. 87 – P=64 mca (23° 42'52.1"S; 51° 38. '46.5"W)

- Uma parcela dos hidrômetros utilizados possuem mais de cinco anos de uso;
- Quando ocorre manutenção no sistema de distribuição do centro é necessário desligar todo o sistema pois não existem válvulas de manobra para este setor. Para este setor também não existem pontos de descarga para trabalhos;
- Não existe programas para aferições e manutenção dos micromedidores;
- falta de registro de limpeza e desinfecção periódicas (Portaria 888/2021) na rede;
- Pressão verificada na rede maior que a máxima permitida (NBR 12.218/1994) na Santos Dumont nº 87.
