RELATÓRIO TÉCNICO DE FISCALIZAÇÃO 06/2022

SAMAE - SANTA CECÍLIA DO PAVÃO

MAIO DE 2022

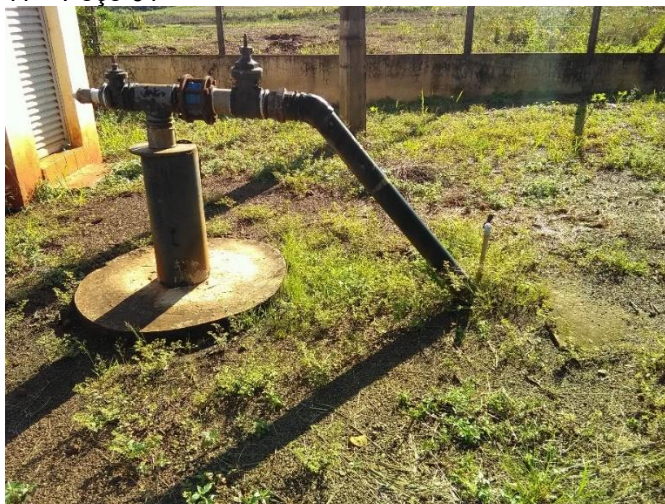
Foto 11 – Poço 01

- Falta de manômetro;
- Acesso ao Poço 01 necessita de melhorias.

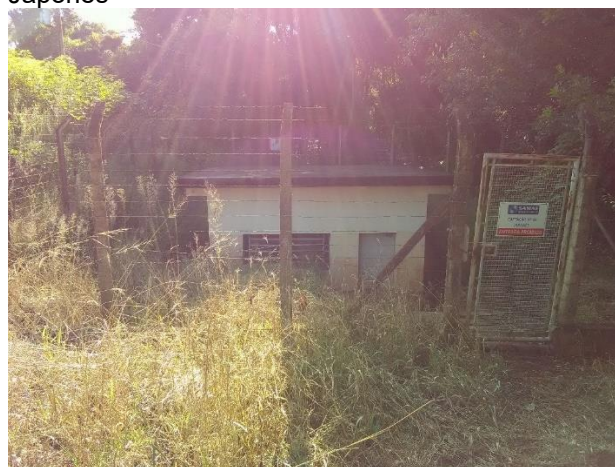
Foto 18 – Reservação e recalque Captação 02 - Japones

- Instalações hidráulicas com diversos vazamentos (Captação 02);
- Falta de capina na captação 02 – Japonês;
- Sistema elétrico da Captação 02 está em condições inapropriadas;

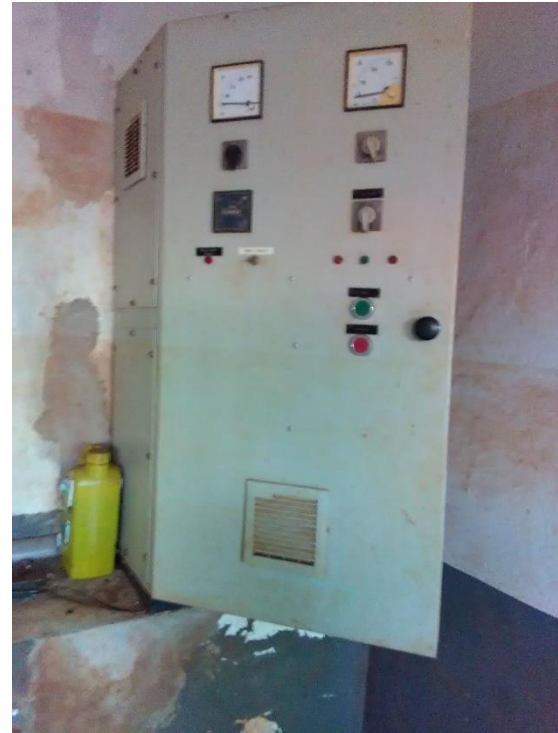
Foto 20 – Quadro de comando Captação 02

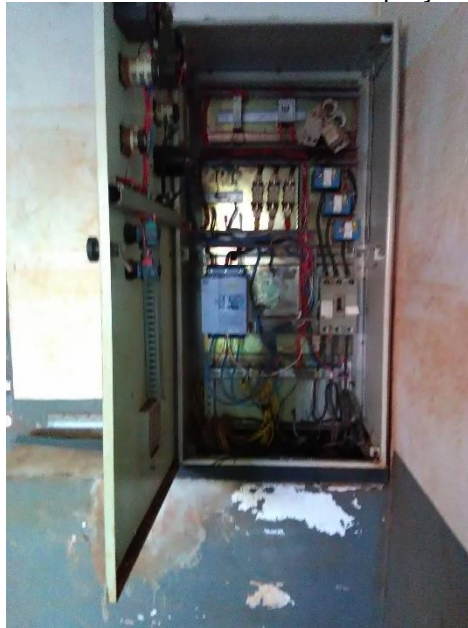
Foto 21 – Quadro de comando captação 02

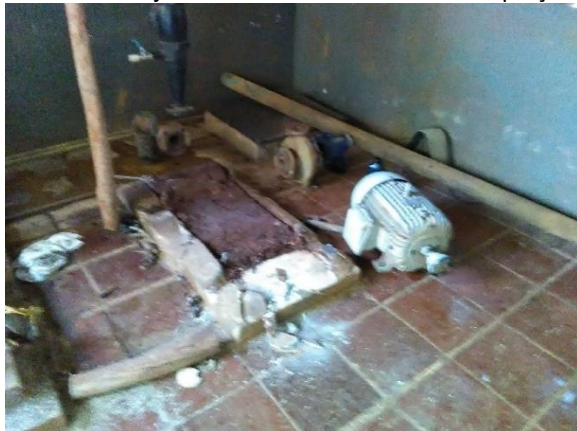
Foto 38 – Conjunto moto bomba elevatória captação 02

- Falta de registro de manutenção (Lei nº. 11.026/2020);
- Falta de manutenção bomba elevatória captação 02 (bombas com quantidade excessiva de vazamentos);

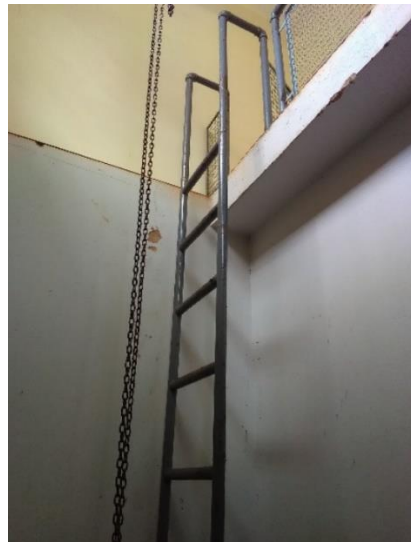
Foto 41 – Escada de acesso elevatória água tratada

- Sem bomba de reserva na elevatória de água tratada (sede);
- Escada de acesso elevatória de água tratada não atende NR 35;

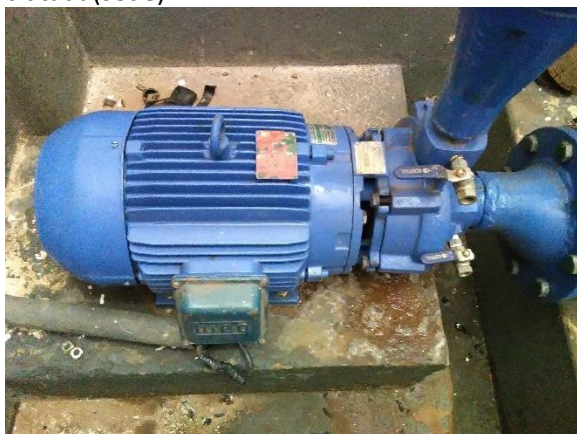
Foto 42 – Conjunto moto bomba recalque de água tratada(sede)

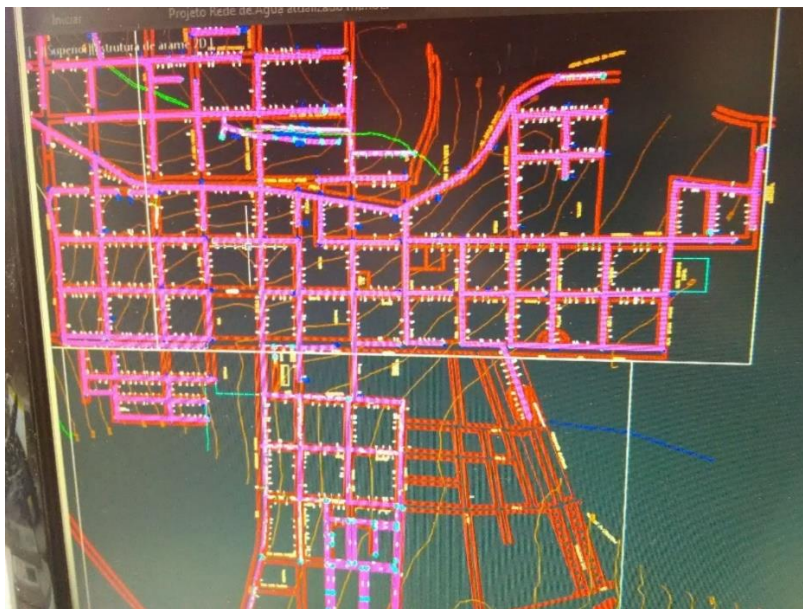
Foto 44 – Cadastro da rede de distribuição

- Pressão verificada na rede maior que a máxima permitida (NBR 12.218/1994) hidrômetro localizado na Latitude: 23°30'40.15"S e Longitude 50°46'54.78"W.
- Cadastro da rede desatualizado. Também das unidades de tratamento, poços, reservatórios e demais componentes do sistema de abastecimento.
- Hidrômetro com mais de cinco anos de uso;
- Falta de limpeza e desinfecção na rede;
- Inexistência de execução de programa de monitoramento e controle dos níveis de pressão ao longo da rede.

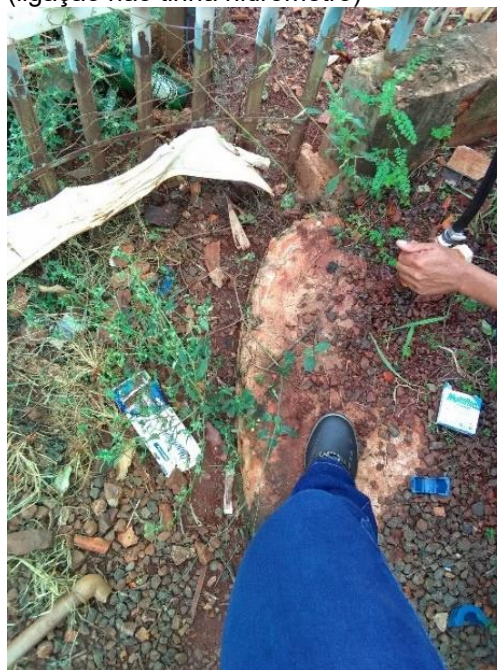
Foto 48 – Hidrômetro Rua José Carneiro da Silva s/n (Latitude: 23°31'25.69008"S (ligação não tinha hidrômetro)

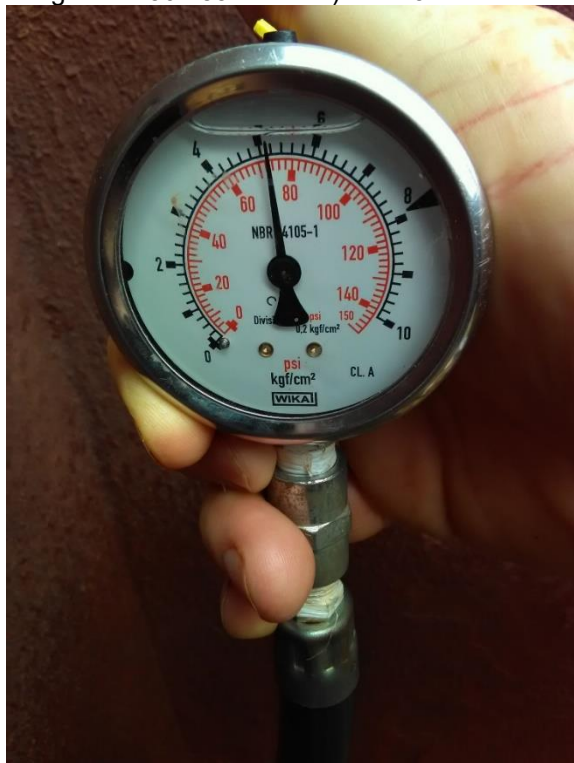
Foto 49 – Medição pressão na rede Rua Guanabara, no. 263 (Latitude: -23.5190657°S e Longitude: -50.7851217° W) - P=73 mca

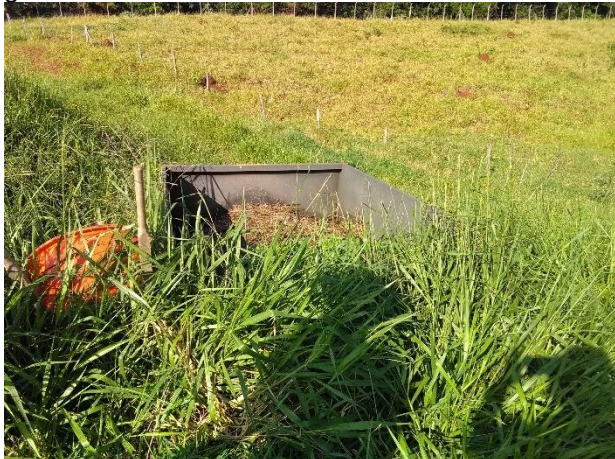
Foto 65 – Local de depósito recolhido no gradeamento e material sobrenadante

- Falta de capina;
- Excesso de material sobrenadante nas lagoas anaeróbias;
- Falta de registro das manutenções feitas na ETE;
- Falta de medidor de vazão na saída;
- Vestígios da presença de animais na área da ETE;
- Assoreamento das lagoas;
- Necessidade de manutenção nas comportas de saída das lagoas anaeróbias;

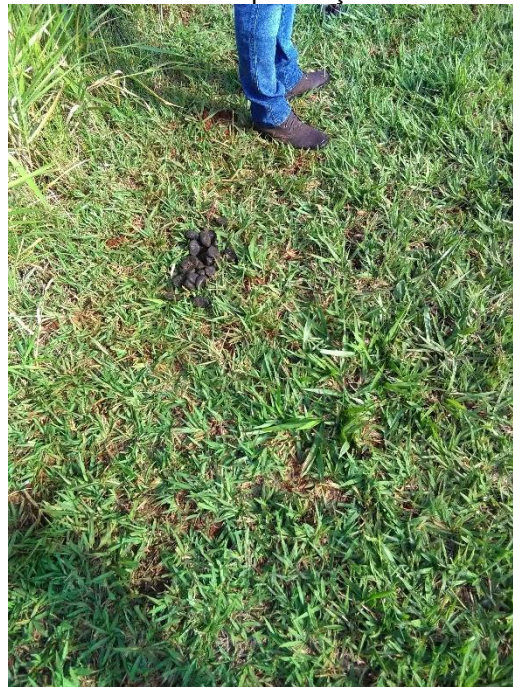
Foto 66 – Indício de presença de animais
