RELATÓRIO TÉCNICO DE FISCALIZAÇÃO 06/2022
SAMAE - SANTA CECÍLIA DO PAVÃO

MAIO DE 2022
MARINGÁ - PR

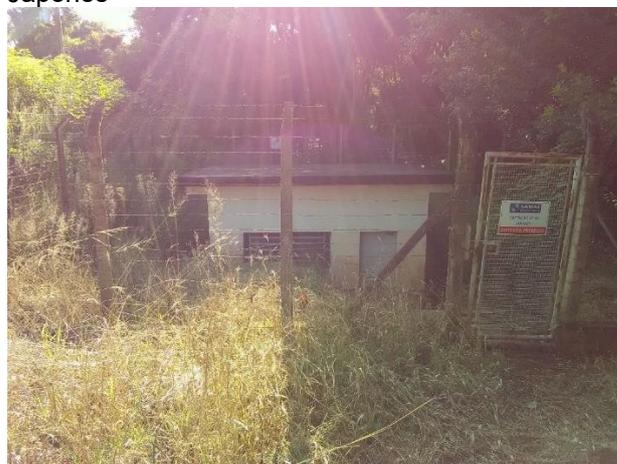
Foto 18 – Reservação e recalque Captação 02 - Japones

- Instalações hidráulicas com diversos vazamentos (Captação 02);
- Falta de capina na captação 02 – Japonês;
- Sistema elétrico da Captação 02 está em condições inapropriadas;

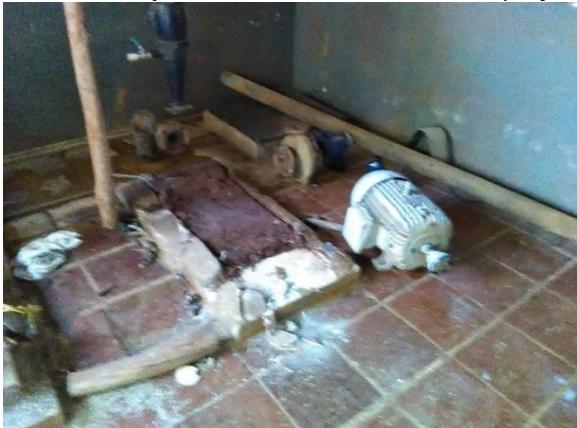
Foto 38 – Conjunto moto bomba elevatória captação 02

- Falta de registro de manutenção (Lei nº. 11.026/2020);
- Falta de manutenção bomba elevatória captação 02 (bombas com quantidade excessiva de vazamentos);

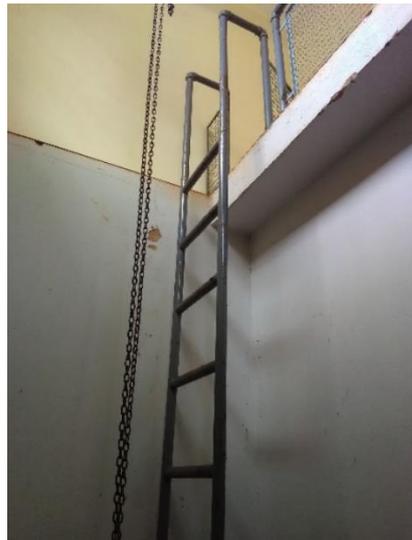
Foto 41 – Escada de acesso elevatória água tratada

- Sem bomba de reserva na elevatória de água tratada (sede);
- Escada de acesso elevatória de água tratada não atende NR 35;

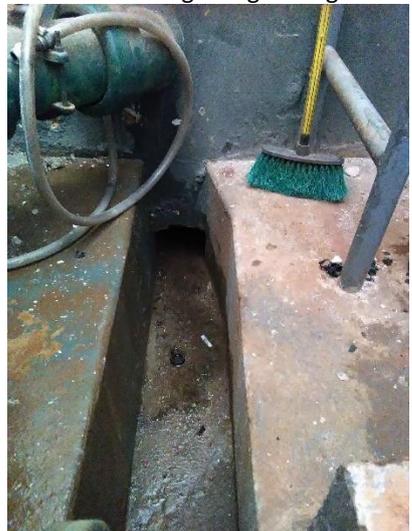
Foto 43 – Drenagem água da graxeta

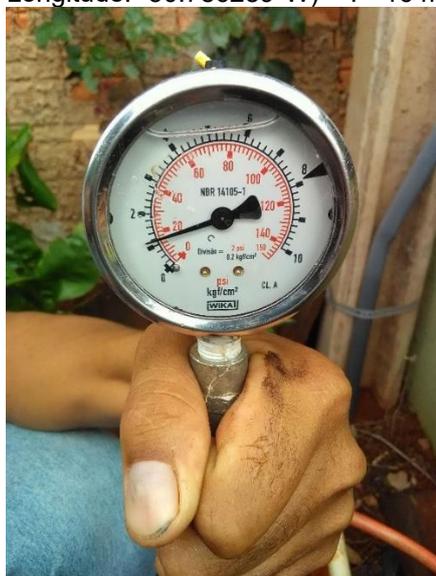
Foto 45 – Medição pressão na rede: Estrada Municipal nº. 31 (Latitude: -23.522590°S e Longitude: -50.786289°W) - P=16 mca

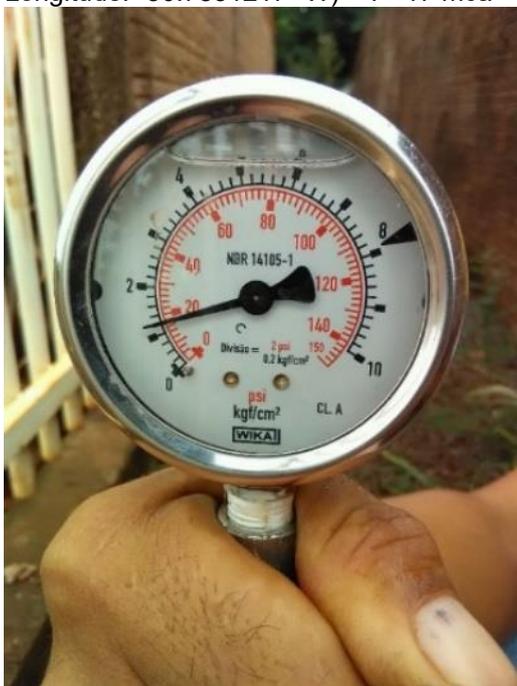
Foto 47 – Medição pressão na rede: Rua José Carneiro da Silva s/n (Latitude: -23.5190657°S e Longitude: -50.7851217° W) - P=17 mca

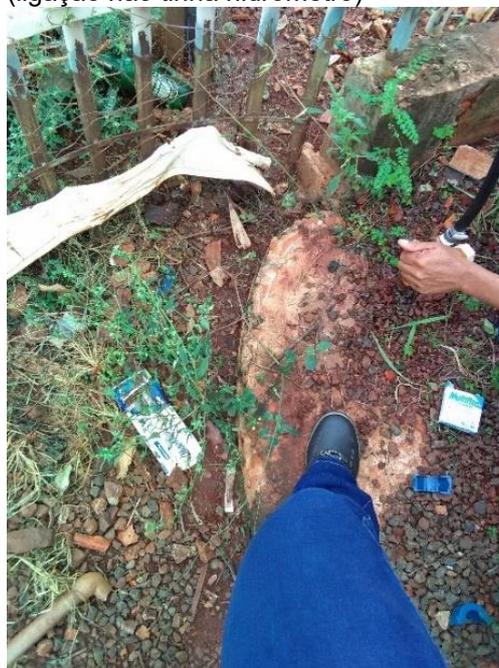
Foto 48 – Hidrômetro Rua José Carneiro da Silva s/n (Latitude: 23°31'25.69008"S (ligação não tinha hidrômetro)

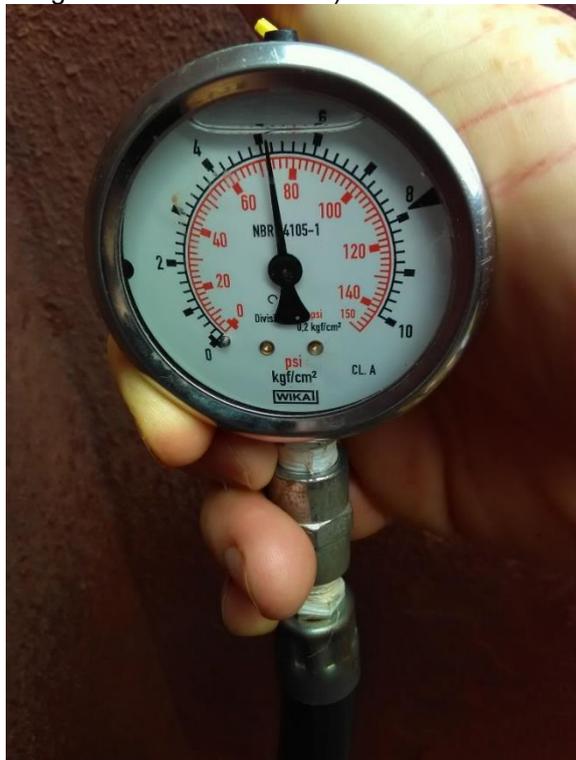
Foto 49 – Medição pressão na rede Rua Guanabara, no. 263 (Latitude: -23.5190657°S e Longitude: -50.7851217° W) - P=73 mca

- Pressão verificada na rede maior que a máxima permitida (NBR 12.218/1994) hidrômetro localizado na Latitude: 23°30'40.15"S e Longitude 50°46'54.78"W.
- Cadastro da rede desatualizado. Também das unidades de tratamento, poços, reservatórios e demais componentes do sistema de abastecimento.
- Hidrômetro com mais de cinco anos de uso;
- Falta de limpeza e desinfecção na rede;
- Inexistência de execução de programa de monitoramento e controle dos níveis de pressão ao longo da rede.

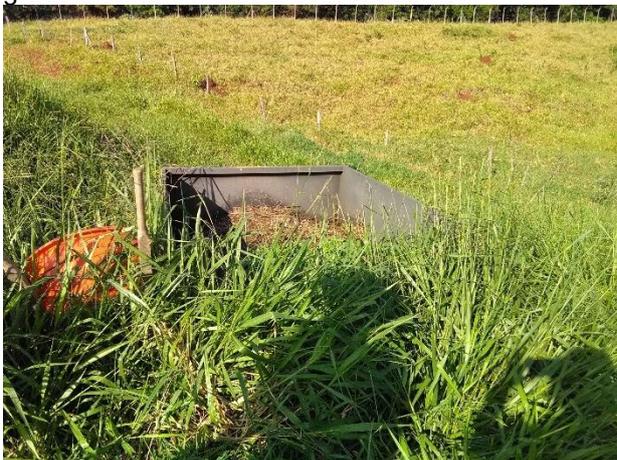
Foto 65 – Local de depósito recolhido no gradeamento e material sobrenadante

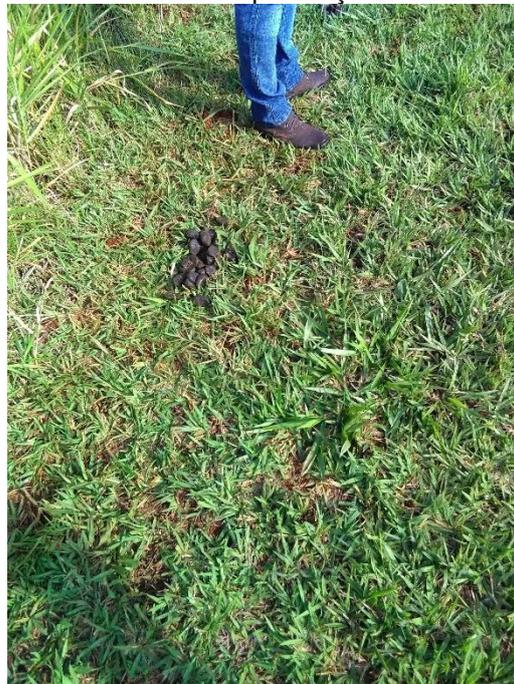
Foto 66 – Indício de presença de animais
