RELATÓRIO TÉCNICO DE FISCALIZAÇÃO 07/2022

SAMAE – TAPEJARA

MAIO DE 2022

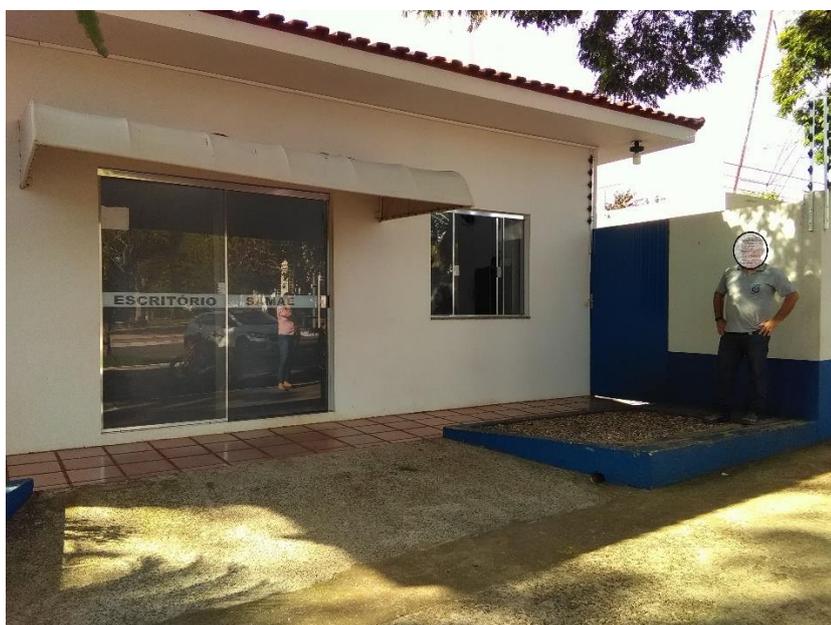
Foto 01 – Fachada área comercial

- Na fachada não tem horário de funcionamento do SAMAE e telefone para contato (Foto 01);
- Não são publicados os valores de ligação, corte e demais taxas cobradas pelo SAMAE. Somente as faixas de consumo que são cobradas são publicadas na fatura emitida para o consumidor;
- Não existe canal para reclamação para o consumidor;
- Não existe procedimento interno para atendimento;
- Falta de rastreabilidade na finalização dos atendimentos (Foto 02);

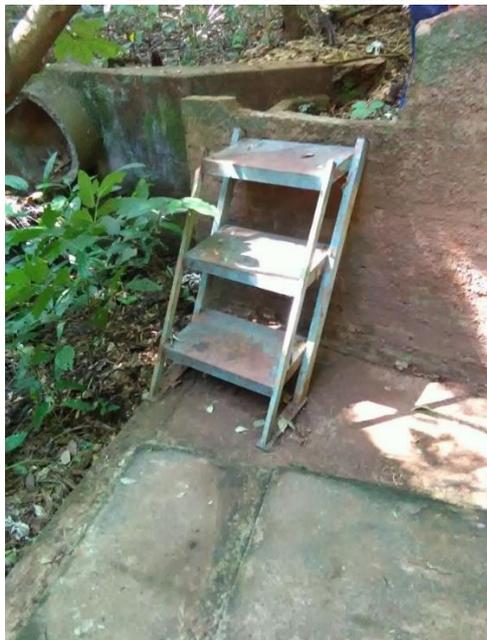
Foto 17 – Escada de acesso Mina 02

- Sistema elétrico da captação Mina 01 inapropriada;
- Falta de manômetros;
- Acesso a Mina 02 precisa de reparos;
- Acesso escada a mina 02 fora da padrões da NR 35;

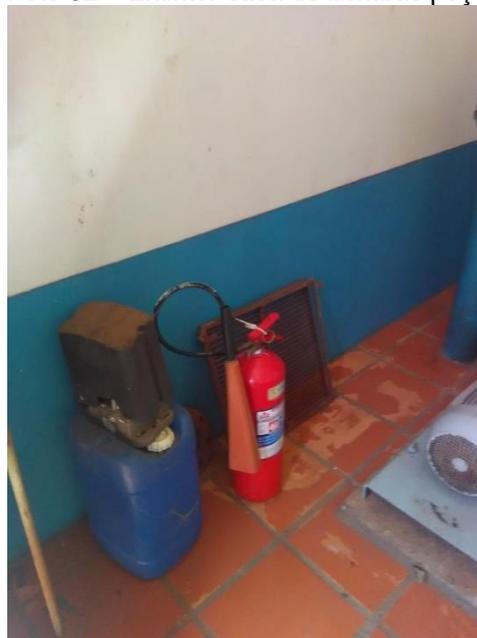
Foto 32 – Extintor casa de bombas poço da Horta

- Falta de extintor na casa de comando poço 02, Mina 01, Campo (NPT 021/2014 item 5.2.1.11)
- Extintor da horta está com prazo de recarga vencido;
- Placas de identificação estão com nomes diferentes dos das outorgas;

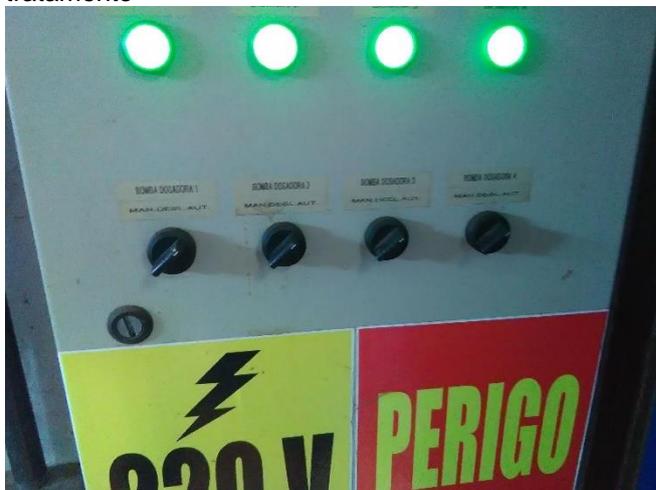
Foto 56 – Frente do quadro de comando da unidade de tratamento

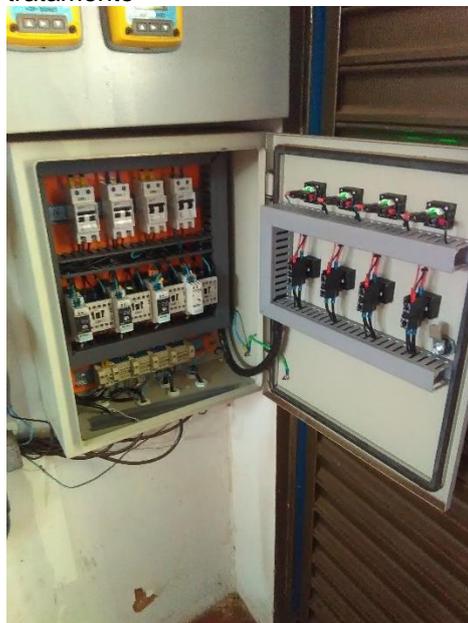
Foto 57 – Quadro de comando da unidade de tratamento

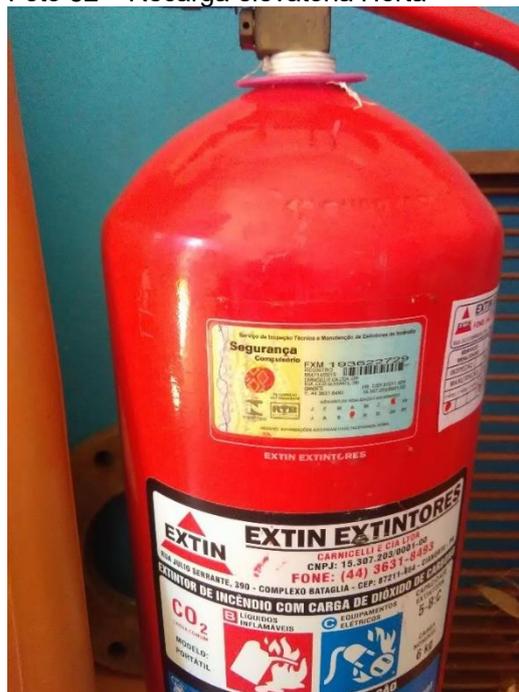
Foto 82 – Recarga elevatória Horta

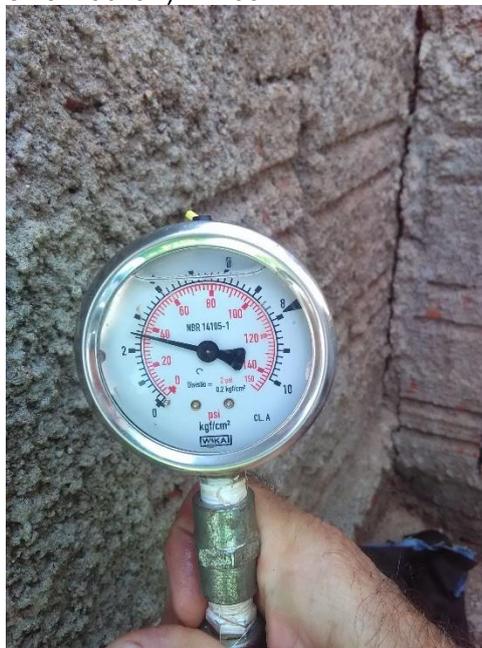
Foto 98 – Medição pressão na rede:
Rua Genova, nº 860 (Latitude: -
23.7370792° – Longitude: -
52.8475629°) - P=35 mca

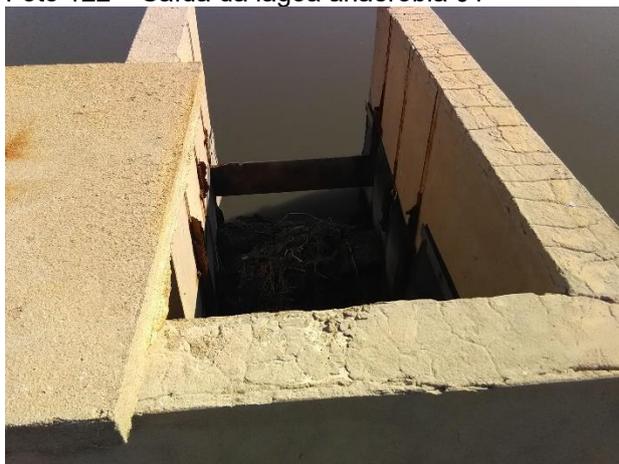
Foto 122 – Saída da lagoa anaeróbia 01

- Lagoas anaeróbias apresentam excesso de lodo na entrada da lagoa (NBR 12.209/1992);
- Dispositivo de saída da lagoa anaeróbias inadequado, saída do efluente deve ser afogada, impedindo passagem de sobrenadantes (NBR 12.209/1992);
- Assoreamento das lagoas anaeróbias (constatação visual);
- Necessidade de limpeza e roçada nas bordas e taludes das lagoas anaeróbias e facultativa (constatação visual);
- Presença de aves nas lagoas anaeróbias (Foto 124);
- Excesso de material sobrenadante nas lagoas anaeróbias;
- Falta de registro das manutenções feitas na ETE;
- Acesso aos pontos de coleta no emissário (jusante e montante) necessitando de roçada;
- Excesso de material no gradeamento (Foto 119).

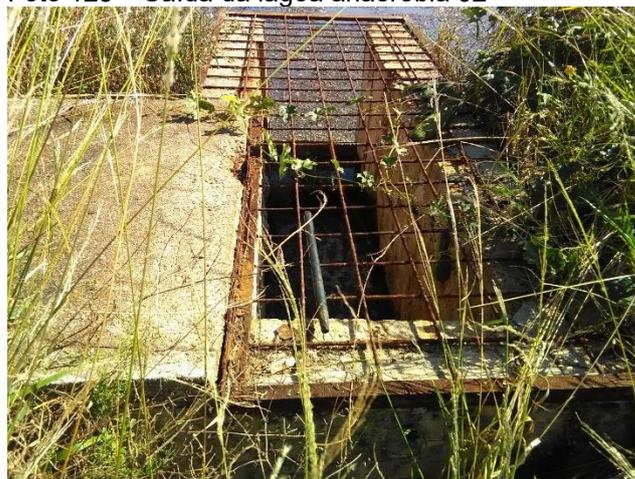
Foto 123 – Saída da lagoa anaeróbia 02

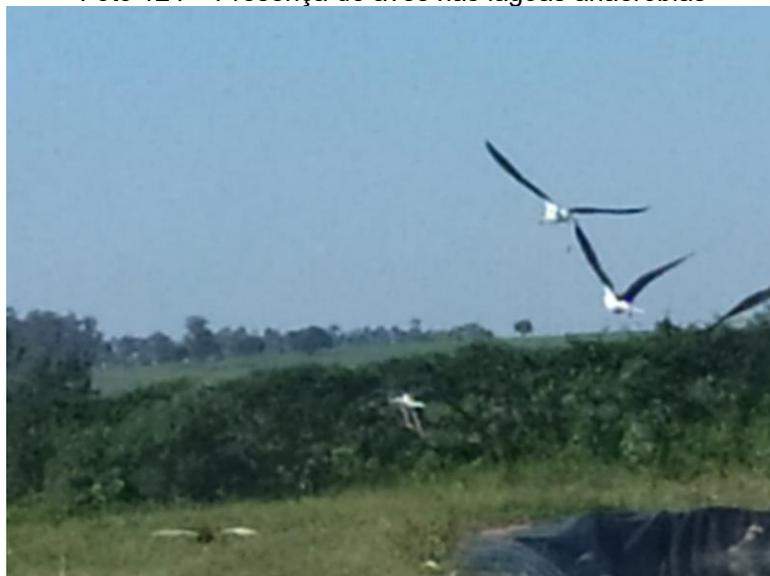
Foto 124 – Presença de aves nas lagoas anaeróbias

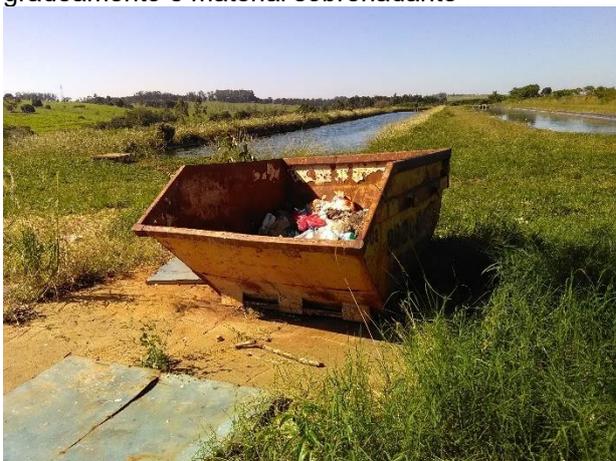
Foto 127 – Local de depósito recolhido no gradeamento e material sobrenadante

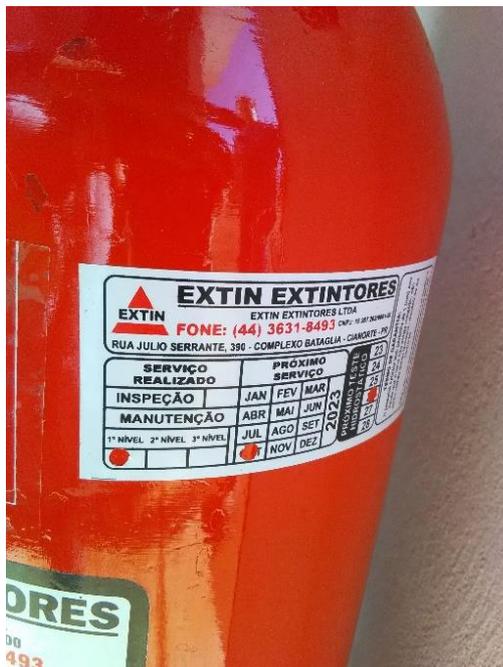
Foto 147 – Extintor Casa de máquinas elevatória bacía 03
