RELATÓRIO TÉCNICO DE FISCALIZAÇÃO
Nº 07/2023

Serviço Autônomo Municipal de Água e Esgoto
Doutor Ulysses - SAMAE

MARINGÁ - PR
JULHO/2023

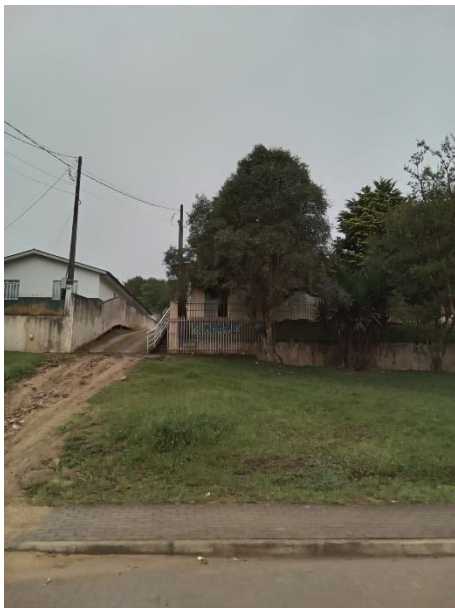
Não dispor de estrutura adequada de atendimento aos usuários	Art. 5º, caput, X da Lei Federal nº 13.460/2017	Fotos 1, 2 e 4	Em até 180 dias
Não dispor de atendimento telefônico gratuito aos usuários, durante 24 (vinte e quatro) horas por dia, 7 (sete) dias por semana	Art. 5º, caput, I da Lei Federal nº 13.460/2017	Foto 1	Em até 90 dias
Não disponibilizar manual ou regulamento de prestação dos serviços no atendimento ao usuário	Art. 6º, caput, VI da Lei Federal nº 13.460/2017	Não identificado	Em até 90 dias
Não dar publicidade da tabela de preços públicos	Art. 6º, caput, VI da Lei Federal nº 13.460/2017	Não identificado	Imediato
Não obedecer aos prazos para execução dos serviços	Art. 5º, caput, VI da Lei Federal nº 13.460/2017	Não identificado	Em até 90 dias
Não realizar aferição de hidrômetros	Conforme regulamento aplicável ao prestador	Não identificado	Em até 90 dias
Realizar leitura com período não regular	Conforme regulamento aplicável ao prestador	Não identificado	Imediato

Foto 1 – Entrada SAMA E (sem acessibilidade)

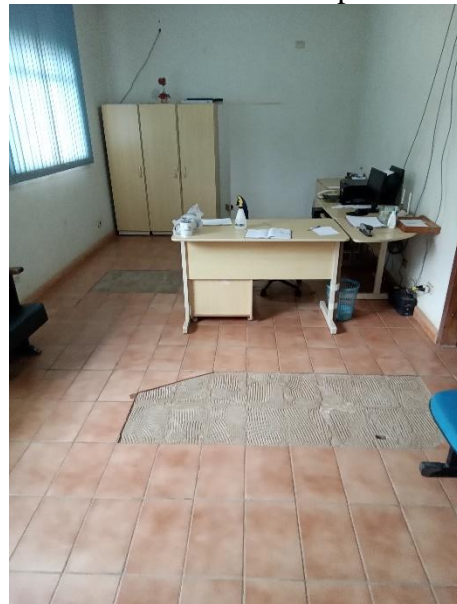
Foto 2 – Atendimento ao público

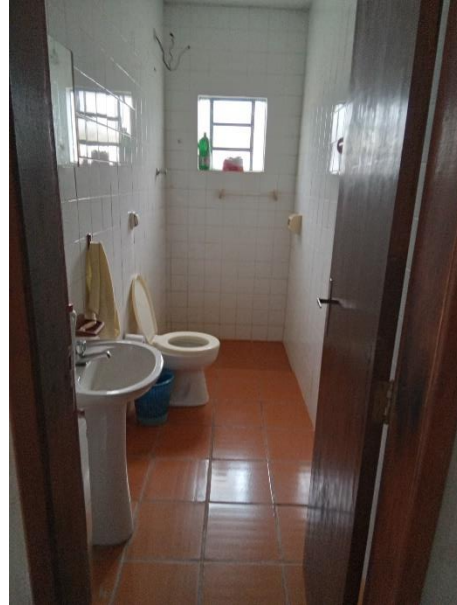
Foto 4 – BWC uso funcionários e usuários (sem acessibilidade)

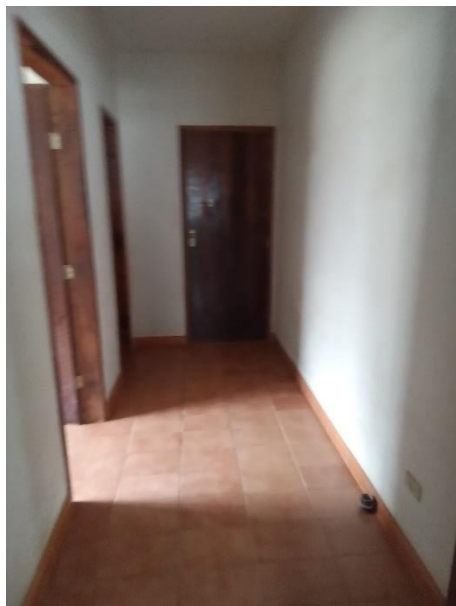
Foto 5 – Falta de identificação ambientes

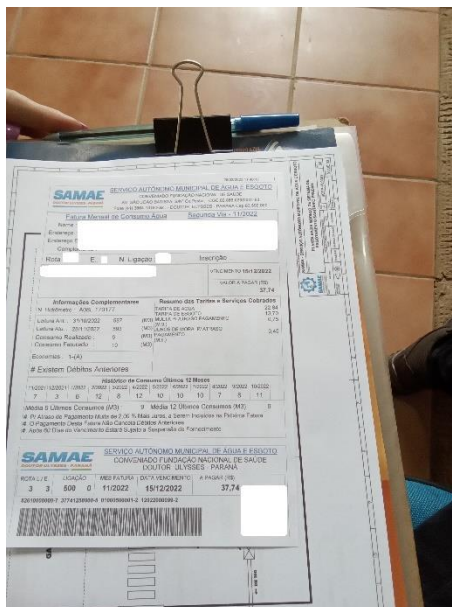
De acordo com o Decreto Municipal nº. 209/2021 foi aplicado reajuste de 35,89% referente ao período base de outubro de 2017 a outubro de 2019 pelo CISP AR. Na foto 7 consta a aplicação do reajuste de 35,89% citado anteriormente.

Foto 7 – Fatura consumidor

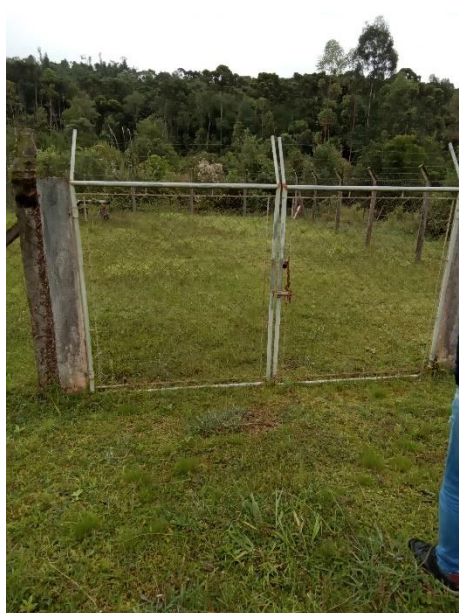
Foto 12 – Falta de identificação poço sede

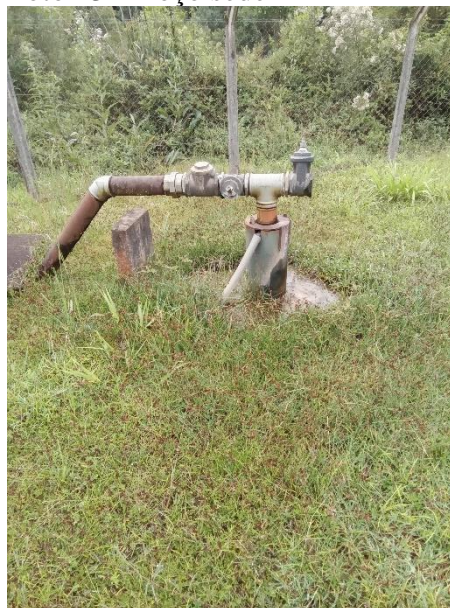
NÃO CONFORMIDADES	REFERÊNCIA LEGAL	REGISTRO	PRAZO PARA ADEQUAÇÃO
As instalações não estão em bom estado de conservação	NBR 5674/1999	Fotos 13 a 19	Em até 180 dias

A espessura da laje de proteção é inferior a 15 cm	NBR 12.244/2006	Foto 13	Em até 180 dias
Inexistência de horímetro em funcionamento	NBR 12.212/1992	Foto 18	Em até 180 dias
Inexistência de bomba reserva à disposição	NBR 12.212/1992	Não identificado	Em até 240 dias
Não é realizada limpeza periódica do poço	NBR 12.212/1992	Não identificado	Imediato

Foto 13 – Poço sede

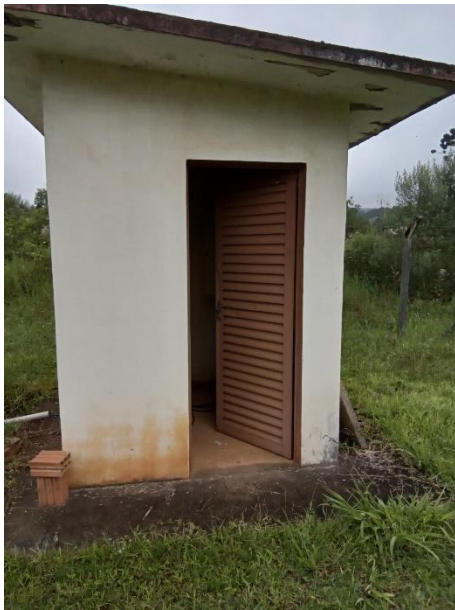
Foto 14 – Casa de comando poço sede (sem identificação e fechadura porta)

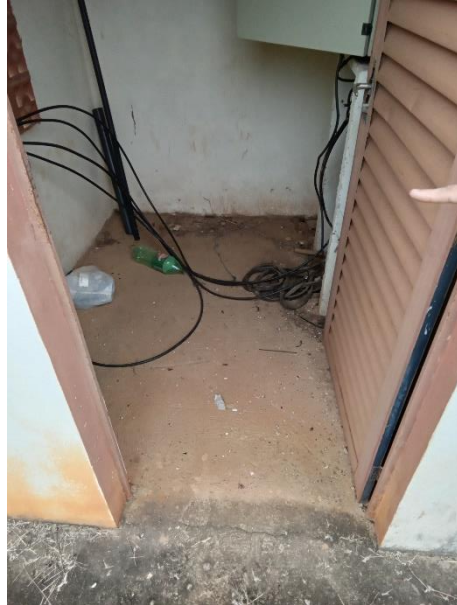
Ausência de conjunto moto bomba de reserva a disposição	Art. 5.3.2 da NBR 12.214/1992	Não identificado	Em até 180 dias
Ausência de extintor	Art. 10.9 da NR 10, art 23.1 da NR 23 e Art 5.2.1.1 da NPT 021/2014 do Corpo de Bombeiros do Paraná	Não identificado	Imediato
Ausência de identificação da área (conforme outorga IAT)	Art. 2º, XI da Lei Federal 11.445/07	Foto 12	Imediato
Ausência de tomada de água para coleta de água bruta	Art. 4.2 da NBR 12.212/1992	Foto 13	Imediato
Ausência de monitoramento dos parâmetros de qualidade de água	Portaria GM/SM 5/2017 alterada pela GM/SM 888/2021	Não identificado	Imediato
Ausência de macromedidor	Art 4.2 da NBR da NBR 12.212/1992	Não identificado	Em até 240 dias
As instalações elétricas não são adequadas	NBR 5410/1997 e NBR 5410/1997	Fotos 15, 17 e 19 (falta DR e aterramento)	Em até 180 dias
As instalações elétricas não estão em bom estado de conservação	NBR 5410/1997 e NBR 5410/1997	Fotos 15, 17 e 19	Em até 180 dias

Foto 15 – Ausência de limpeza casa de comando

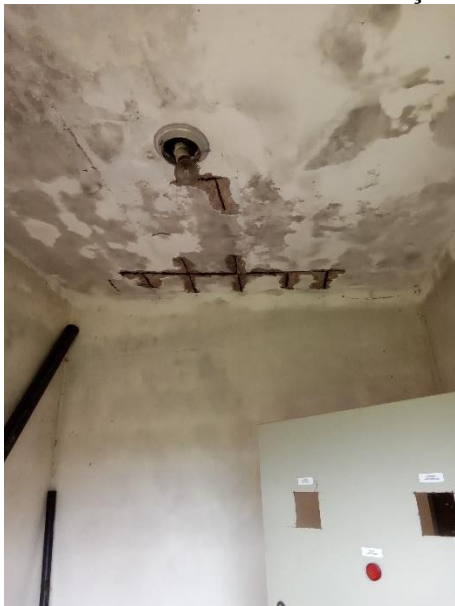
Foto 16 – Ausência de manutenção laje

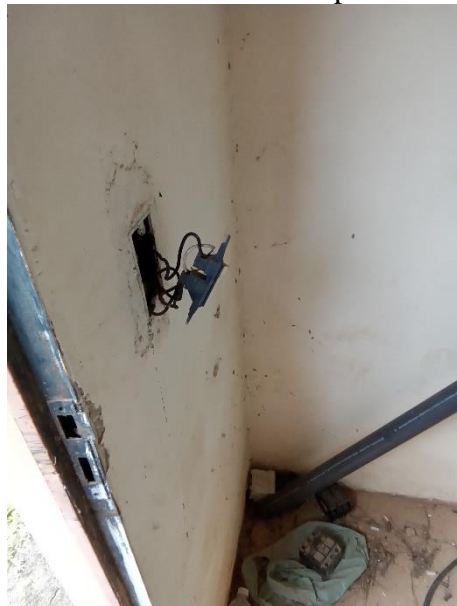
Foto 17 – Falta de interruptor

- Deve ser realizado aterramento dos quadros de energia (NR 10);
- Deve ser instalado DR (Disjuntor Diferencial) nos quadros de energia (NR 10);
- Colocar tela mosquiteira nas aberturas (recomenda deixar com tijolos vazados as aberturas para iluminação e ventilação);
- Recomenda-se a aquisição de geradores de energia para uso em situações de emergência.
- Relatórios devem estar assinados pelo diretor e pelo responsável técnico (deixar via para arquivo físico).
- Identificação dos poços deve estar conforme a outorga fornecida pelo IAT.

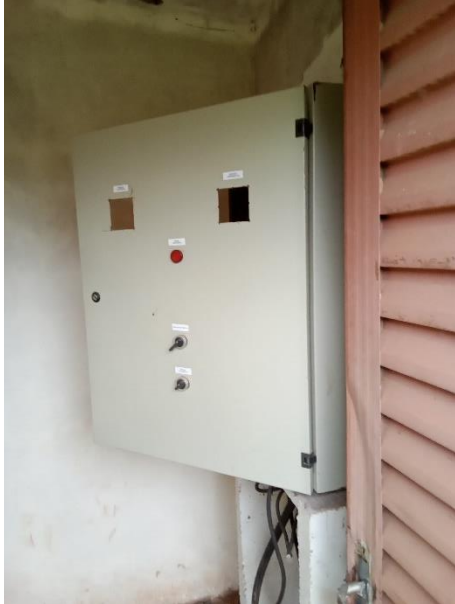
Foto 18 – Frente do quadro de comando

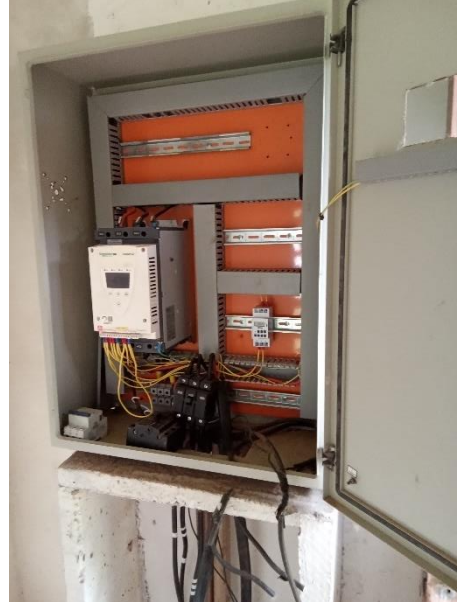
Foto 19 – Quadro de comando (soft starter não estava operando)

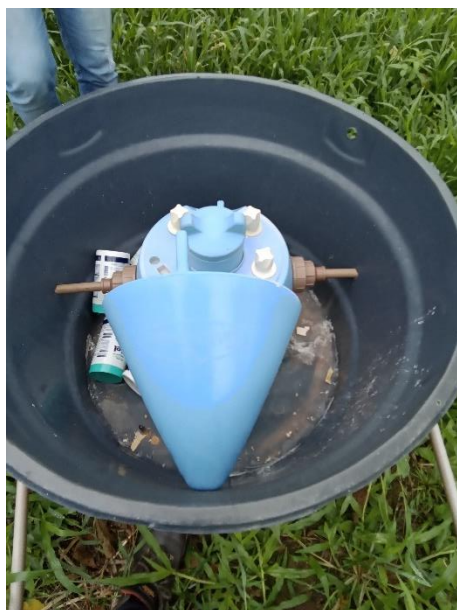
NÃO CONFORMIDADES	REFERÊNCIA LEGAL	REGISTRO	PRAZO PARA ADEQUAÇÃO
A área não é sinalizada (identificando a finalidade)	Art, 2º, XI da Lei Federal 11.445/07	Não identificado	Imediato
Não há dosadora automática	Art 5.15 e 5.16 da NBR 12.216/1992	Foto 20	Em 240 dias

Foto 20 – UTA

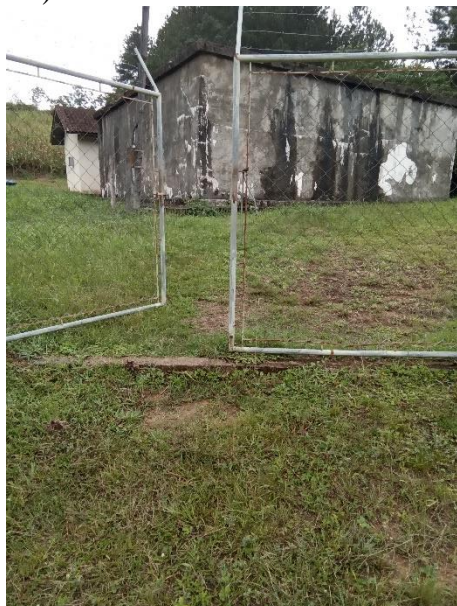
NÃO CONFORMIDADES	REFERÊNCIA LEGAL	REGISTRO	PRAZO PARA ADEQUAÇÃO
A área não é sinalizada (identificando a finalidade)	Art. 2º da Lei Federal 11.445/07	Foto 23	Em até 180 dias
Existência de vazamentos aparentes	Art. 2º, XI da Lei Federal 11.445/07	Fotos 24 a 27	Em até 180 dias
Existência de locais sem guarda-corpos ou escadas ou em situação inadequada	Art. 5.16 da NBR 12217/1994	Fotos 24, 25 e 27	Imediato
Instalação hidráulica não é adequada e não está em boas condições	NBR 12217/1994	Foto 28	Imediato

Foto 23 – Acesso reservatório apoiado (30 m³)

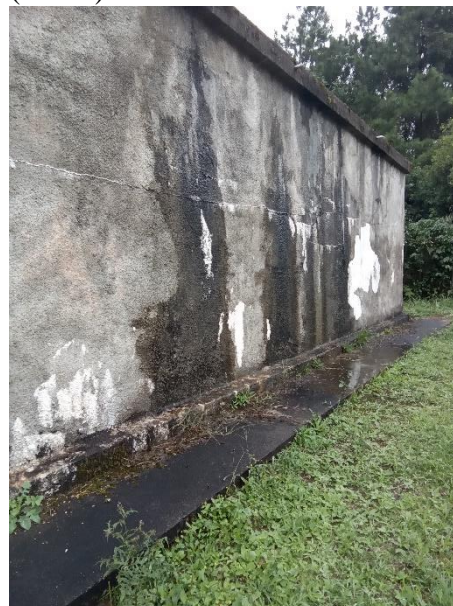
Foto 24 – Indícios de vazamentos RAP (frente)

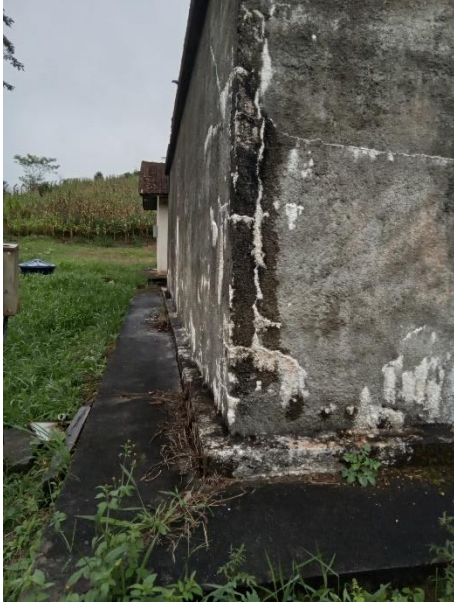
Foto 25 – Indícios de eflorescências (lado direito)

Analisar vida útil das estruturas de concreto (NBR's 6118/2003 e 15575/2013).

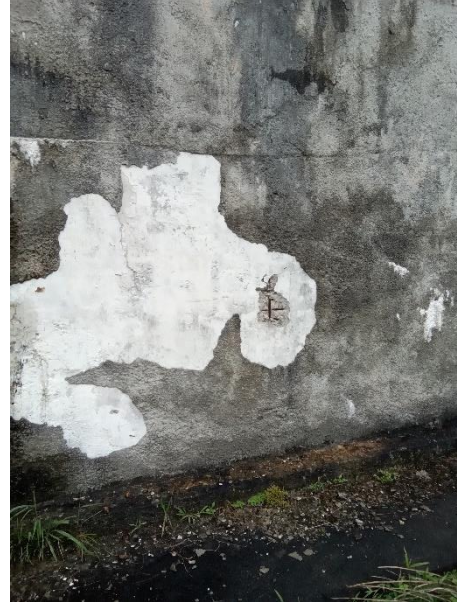
Foto 26 – Armadura exposta RAP (frente)

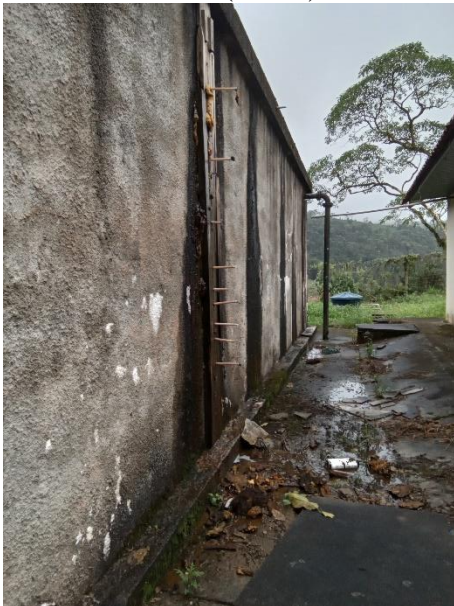
Foto 27 – Vazamentos e problemas estruturais RAP (fundo)

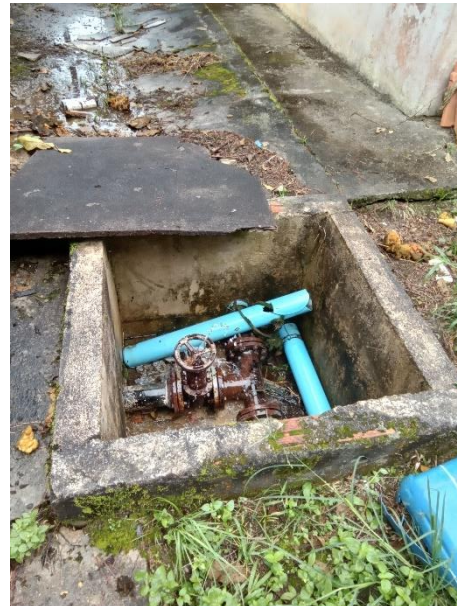
Foto 28 – Problemas com instalação hidráulica RAP

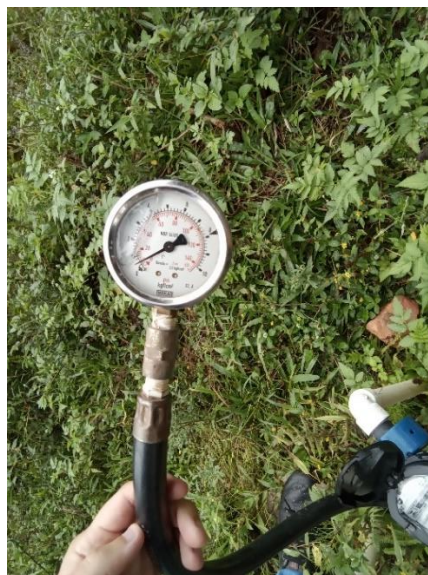
NÃO CONFORMIDADES	REFERÊNCIA LEGAL	REGISTRO	PRAZO PARA ADEQUAÇÃO
Não há cadastro técnico / projeto	NBR 12218/1994	Não identificado projeto da rede de água potável	Em até 240 dias
Não há válvulas de manobra para setorização	NBR 12218/1994	Não identificado	Em até 240 dias
Não há válvulas de descarga nas pontas de rede	Art. 5.10 da NBR 12218/1994	Não identificado	Em até 240 dias
Sem limpeza e desinfecção da rede (deve ser com laudo)	NBR 12218/1994 e GM/SM 888/2021	Não identificado	Imediato
Não há controle de redução de perdas	Lei 14.026/2022	Não identificado	Em até 365 dias
Pressão no ponto de fornecimento de água em desacordo com os limites mínimo dinâmico (10 mca) e máximo estático (50 mca)	Art 5.4 da NBR 12218/1994 e art 25 da GM/SM 888/2021	Fotos 34 e 31	Em até 180 dias
Inadimplência	-	Foto 35	-

Foto 31 – Hidrômetro P01 – P = 5.60 mca (8 psi)

- Instalar boosters para aumentar pressão na rede onde a mesma for inferior a 10 mca;
- Instalar válvula redutora de pressão nos locais onde pressão for superior a 50 mca;
- Elaborar levantamento para controle de redução de perdas. Apresentar relatório assinado pelo diretor e responsável técnico;
- Apresentar relatório de limpeza das redes assinado pelo diretor e pelo responsável técnico. Apresentar fotos no relatório;
- Trocar hidrômetros com mais de cinco anos de uso.
- Realizar cortes com frequência para evitar quantidade excessiva de inadimplência (Foto 35).

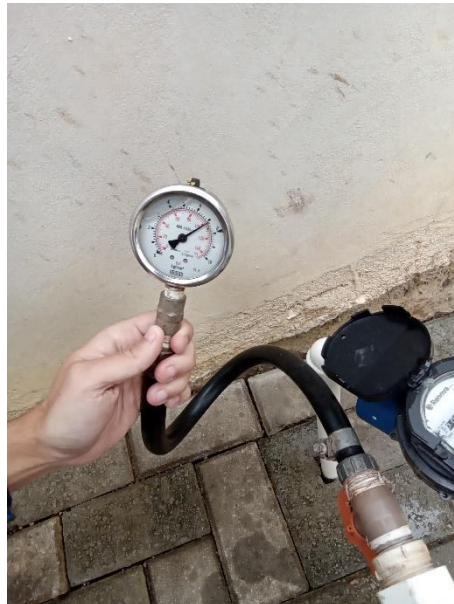
Foto 34 – Hidrômetro P02 – P = 71.40 mca (102 psi)

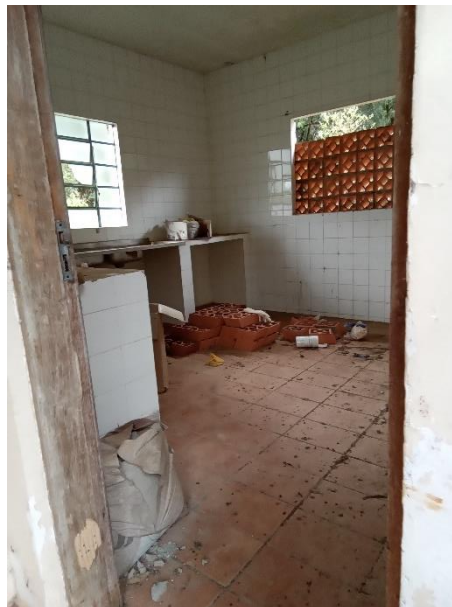
O SAMAE não possui laboratório para análises físico-químicas.

Foto 36 – Local onde deveria estar funcionando laboratório

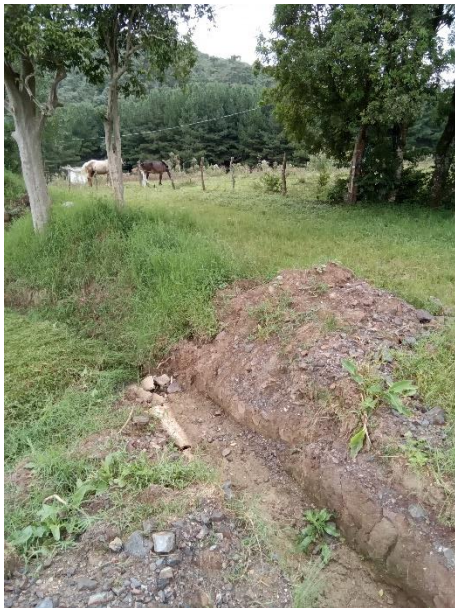
NÃO CONFORMIDADES GERAL	REFERÊNCIA LEGAL	REGISTRO	PRAZO PARA ADEQUAÇÃO
Ausência de licença de operação ou licença de operação vencida	Resolução CEMA 107/2020	Não identificado	Em até 180 dias
Ausência de outorga de lançamento de efluente ou outorga vencida	Resolução CEMA 107/2020	Não identificado	Em até 180 dias
Sem inscrição no CTF/APP (IBAMA)	Instrução Normativa IBAMA nº 13/2021.	Não identificado	Em até 180 dias
Sem licença do IAP (DCP) ou fora da validade	Resolução CEMA 70/2009	Não identificado	Em até 180 dias
A área não é iluminada	Normas e procedimentos técnicos	Não identificado	Em até 180 dias
A área não é sinalizada identificando a ETE	Art. 2º, XI da Lei Federal 11.445/07	Foto 39	Imediato
A área não está devidamente cercada	Art. 2º, XI da Lei Federal 11.445/07	Foto 40	Em até 180 dias
Inexistência do projeto da ETE	NBR 12209/1922	Não identificado	Em até 180 dias
As estruturas não estão em bom estado de conservação	NBR 5674/1999	Fotos 38, 40, 43, 44, 45, 46 e 47	Em até 180 dias

Foto 38 – Problemas no acesso a ETE

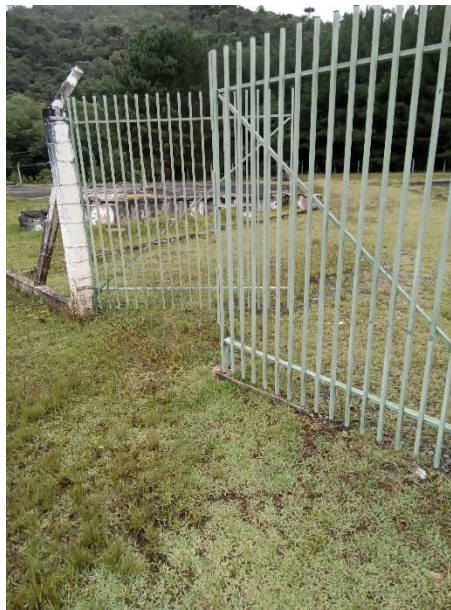
Foto 39 – Sem identificação

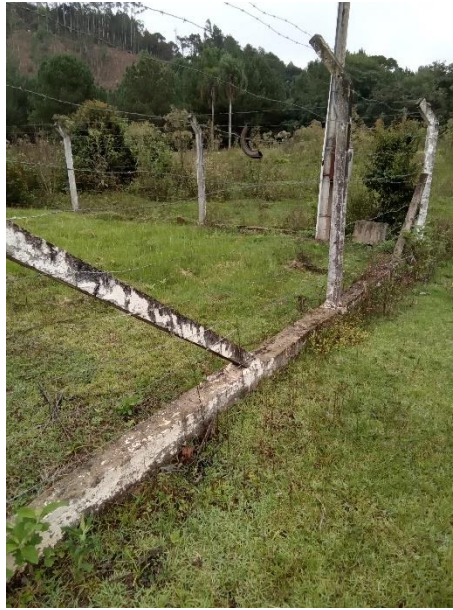
Foto 40 – Isolamento danificado

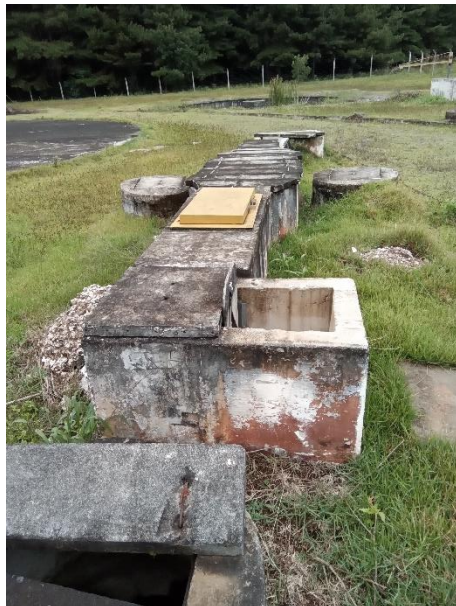
O gradeamento não se encontra em boas condições	Art. 6.1.1 da NBR 12209/1992 e art. 5.3 da NBR 12208/1992	Não foi possível verificar (tampas de concreto)	Em até 180 dias
CAIXA DE AREIA	REFERÊNCIA LEGAL	REGISTRO	PRAZO PARA ADEQUAÇÃO
A caixa de areia não se encontra em boas condições	NBR 12209/1992	Não foi possível verificar (tampas de concreto)	Em até 180 dias
Não é executado regularmente a limpeza da caixa de areia	NBR 12209/1992	Não identificado	Imediato
MEDIDOR DE VAZÃO	REFERÊNCIA LEGAL	REGISTRO	PRAZO PARA ADEQUAÇÃO
Inexistência de medidor de vazão na saída	NBR 12209/1992	Não identificado	Em até 180 dias
Sem controle das vazões medidas (frequência)	NBR 12209/1992	Não identificado	Imediato
PARÂMETROS E CONTROLE DE EFLUENTE	REFERÊNCIA LEGAL	REGISTRO	PRAZO PARA ADEQUAÇÃO
Não realizar auto-monitoramento do padrão de lançamento do efluente final	Art. 24 da CONAMA 430/2011	Não identificado	Imediato
Não é feito o monitoramento e controle de efluentes da ETE, conforme o estabelecido pela legislação, licenças ambientais e/ou portaria de outorga no período verificado (parâmetros e frequência de análises)	CONAMA 430/2011	Não identificado	Imediato

Foto 41 – Gradeamento, caixa de areia e calha Parshall (com tampas de concreto)

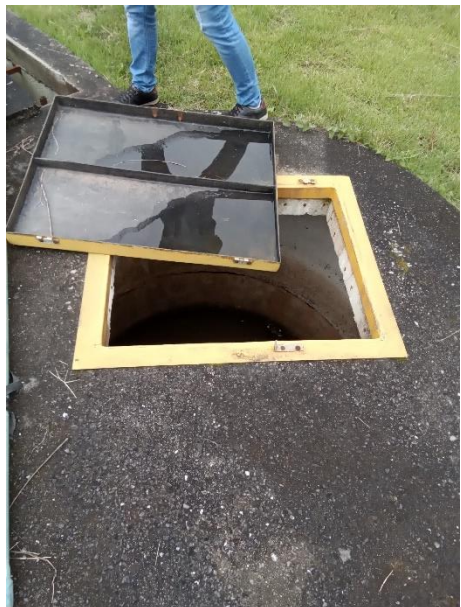
Foto 43 – Tampa de acesso ao reator anaeróbio com problemas no fechamento

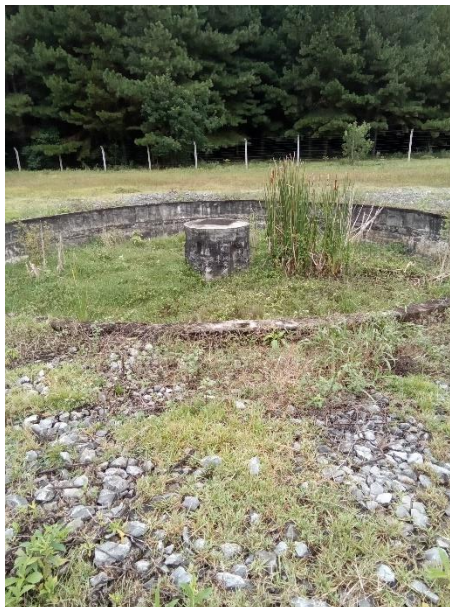
Foto 44 – Filtro

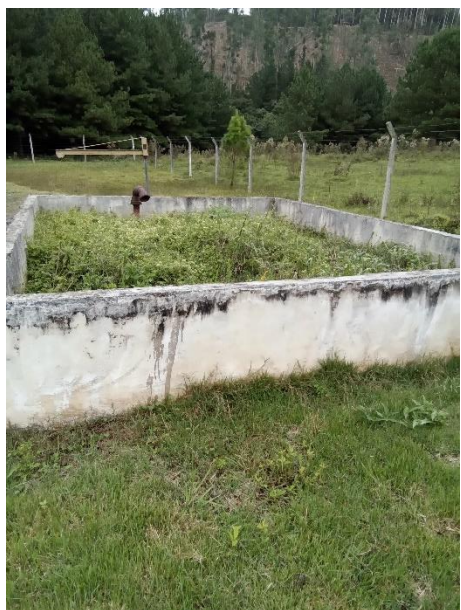
Foto 45 – Leito de secagem

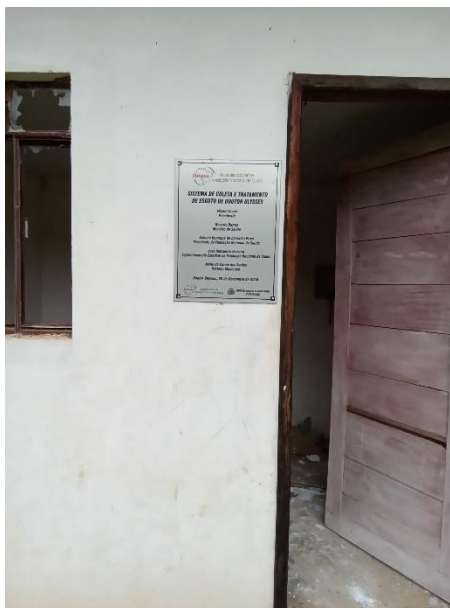
Foto 46 – Sem restrição de acesso a casa de comando

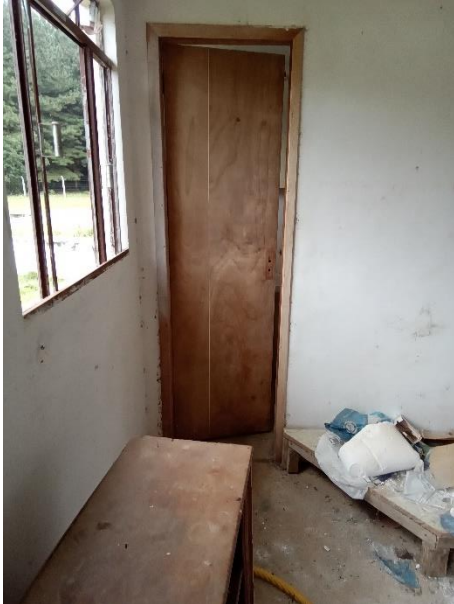
Foto 47 – Falta de manutenção, limpeza e segurança na casa de comando ETE

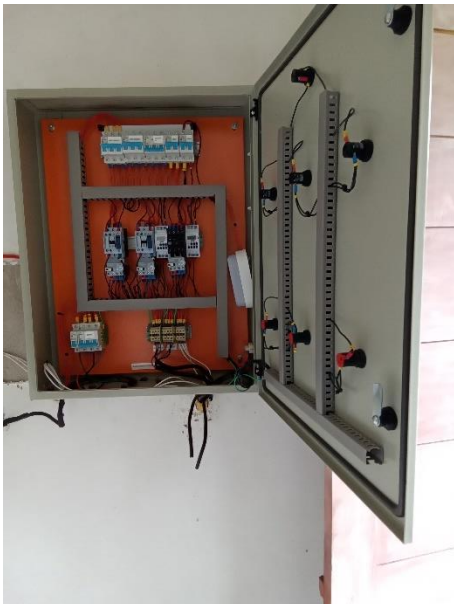
As instalações elétricas não são adequadas	NBR 5410/1997 e NR 10	Falta DR e aterramento do quadro	Em até 180 dias
Sem registros da manutenções realizadas no quadro e demais itens pertencentes a parte elétrica	NBR 5419/2001 e NBR 5410/1997	Não identificado	Em até 180 dias

Sem diagrama unifilar atualizado no quadro com especificações do sistema de aterramento	Art. 10.2.3 da NR10 e art 6.4 da NBR 5419/2001	Foto 49	Em até 180 dias
Ausência de extintor	Art. 10.9 da NR 10, art 23.1 da NR 23 e Art 5.2.1.1 da NPT 021/2014 do Corpo de Bombeiros do Paraná	Não identificado	Imediato
Ausência de tratamento e/ou destinação correta do lodo	Art. 5.10 da NBR 12209/1922	Não identificado	Em até 180 dias
Ausência de conjunto moto-bomba reserva	Art. 4.2.3.4 da NBR 12208/1992	Não identificado	Em até 180 dias
Ausência de EPIs para os operadores (óculos, luvas, etc.)	NR 15 e art. 5.18.4 da NBR	Não identificado	Imediato
Ausência de manutenção, limpeza, conservação e limpeza	Normas e procedimentos técnicos pertinentes	Fotos 38, 40, 43, 44, 45, 46 e 47	Imediato
GRADEAMENTO	REFERÊNCIA LEGAL	REGISTRO	PRAZO PARA ADEQUAÇÃO
Não executada regularmente a limpeza do gradeamento	Art. 6.1.1 da NBR 12209/1992 e art. 5.3 da NBR 12208/1992	Não identificado	Imediato

Foto 49 – Quadro de comando ETE

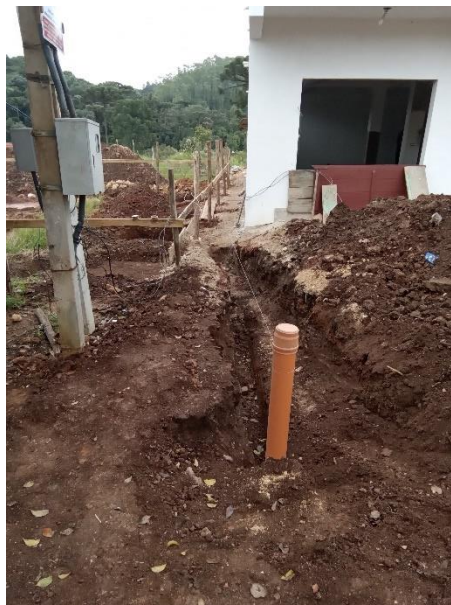
Não é feito o monitoramento de lançamentos e descargas indevidos na rede de esgoto (despejos industriais, caminhões limpa-fossa, etc.)	CONAMA 430/2011	Não identificado	Imediato
Não é feito o monitoramento do esgoto bruto e tratado para aferição da eficiência do tratamento	CONAMA 430/2011	Não identificado	Imediato
Não é feito o monitoramento e controle de efluentes da ETE lançado no rio, conforme o estabelecido pela legislação, licenças ambientais e/ou portaria de outorga no período verificado? (parâmetros e frequência de análises)	CONAMA 357/2005	Não identificado	Imediato
Imóvel construído sob servidão de passagem do emissário	-	Foto 50	-

Foto 50 - Residência sendo construída sob servidão de passagem de emissário de esgoto
