RELATÓRIO TÉCNICO DE FISCALIZAÇÃO 08/2022 SAMAE - JUSSARA

**Serviço Autônomo Municipal de Água de Esgoto - SAMAE
Jussara**

MAIO/2022

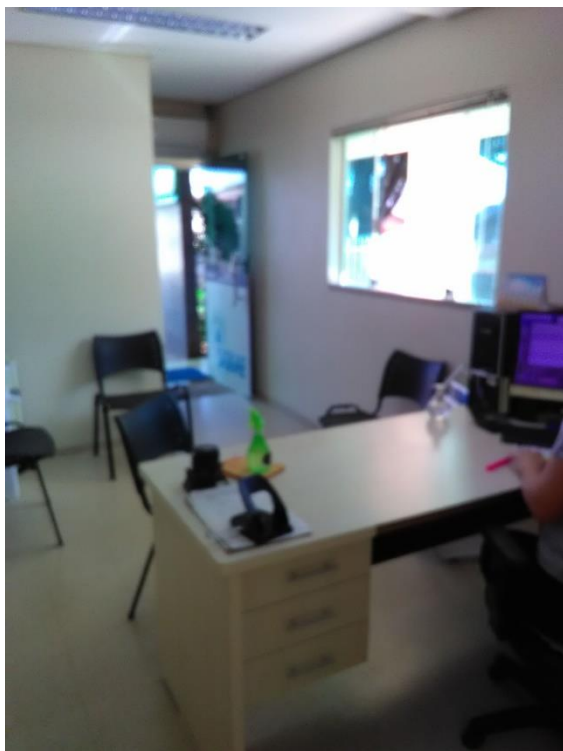
Foto 2: Local de atendimento ao público

- Horário de funcionamento das 08:00 às 11:30 e das 13:00 às 17:00 de segunda a sexta-feira;
- Espaço interno para atendimento ao público é adequado (Foto 02).
- Registro dos atendimentos (Foto 03);
- As taxas cobradas pelo SAMA E (faixas de consumo) são publicadas no site (Foto 05).
- Existe uma funcionária no atendimento ao público.

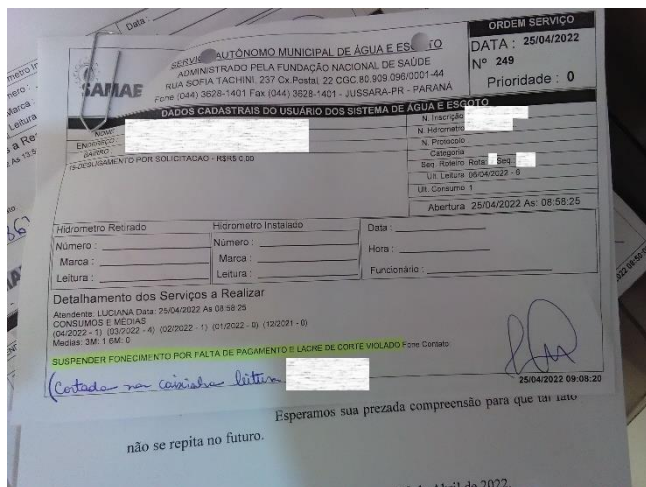
Foto 3: Papeleta de ordem de serviço

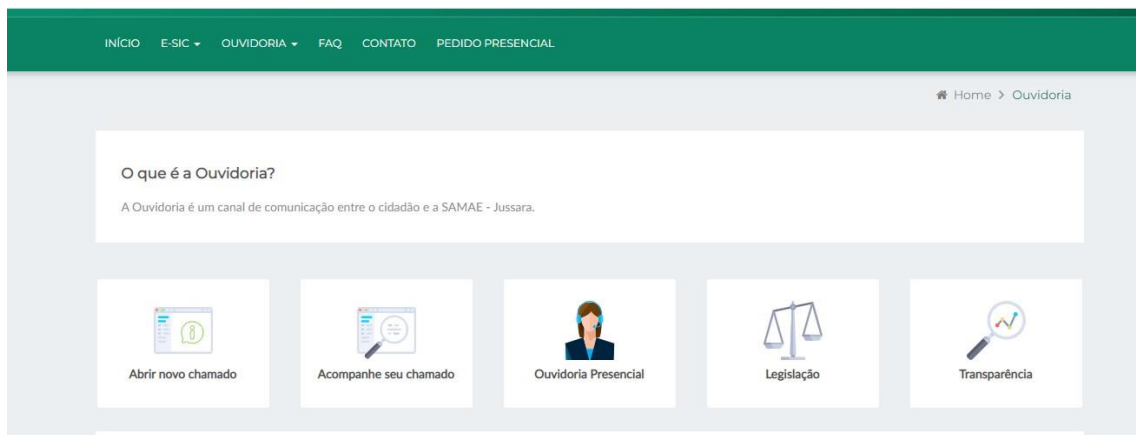
Foto 5: Canal para reclamações para o consumidor

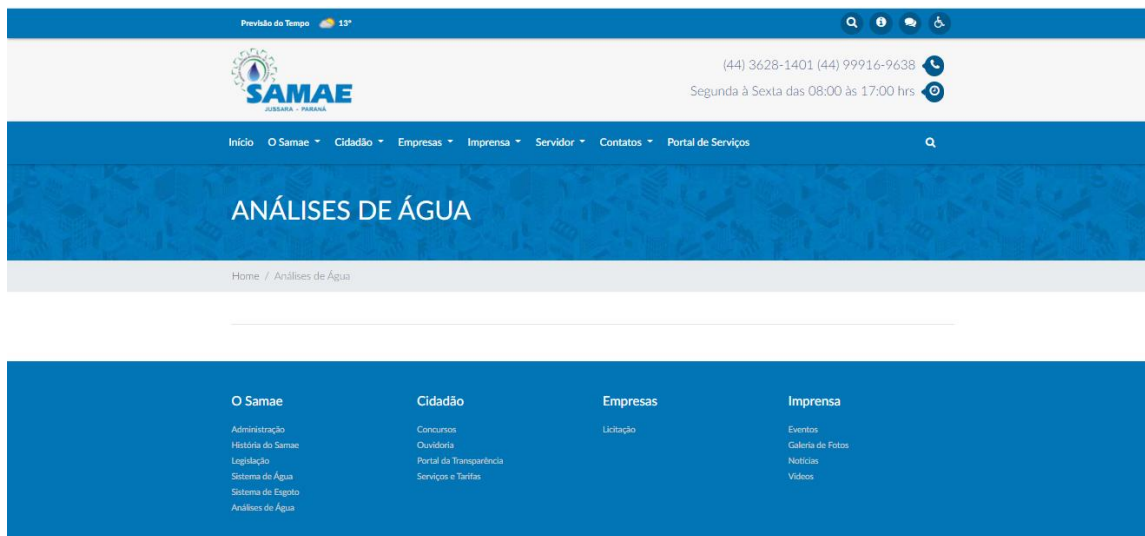
Foto 6: Publicação resultado das análises no site

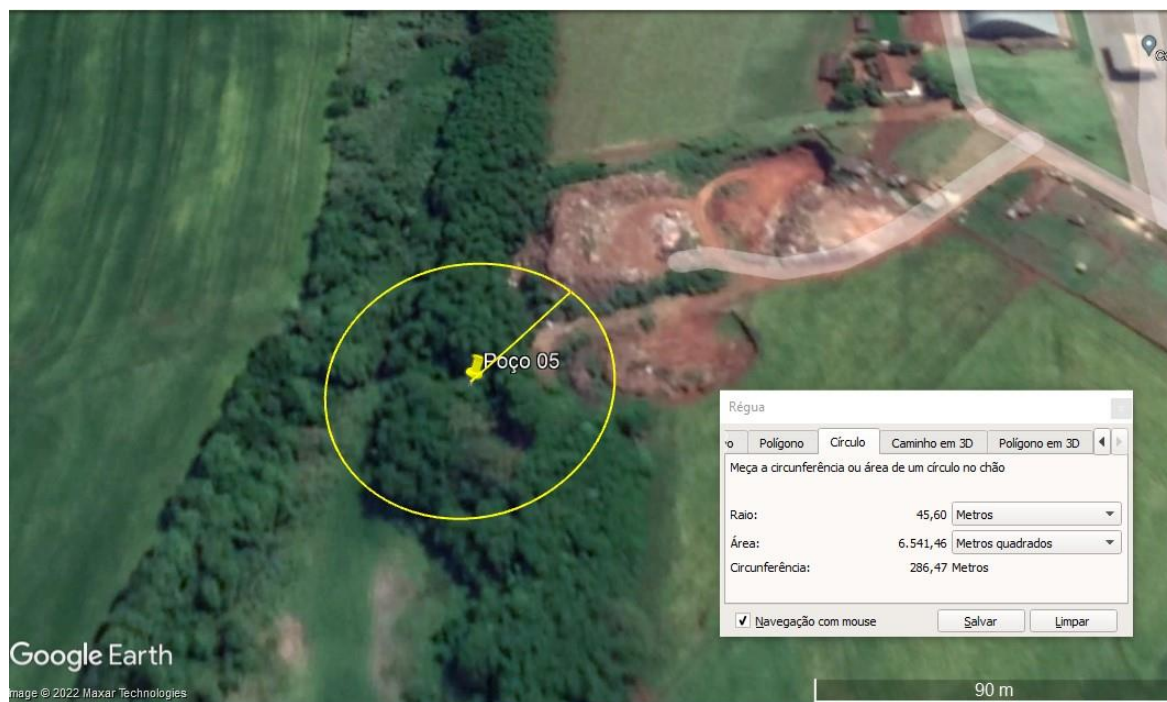
Figura 03- Distância do poço 05 ao bota fora

- Falta de extintor nas casas de comando (NPT 021/2014 item 5.2.1.11);
- Não atendimento a itens da NR 10: item 10.2.3 “inexistência de esquema unifilar atualizado das instalações elétricas com as especificações do sistema de aterramento”; item 6.4 da ABNT 5419/2001 “ a documentação técnica deve ser mantida no local, ou em poder dos responsáveis pela manutenção do SPDA”.
- Falta de registro das manutenções realizadas no quadro e demais itens pertencentes ao sistema elétrico (NBR 5419/2001);
- Falta de Relatório Operacional;
- Falta de registro de limpeza e desinfecções periódicas (Portaria 888/2021);
- Falta dos registros das manutenções (NBR 15575/2021);
- Distância do poço 05 de 45,60 m ao bota-fora, sendo esta uma futura fonte de contaminação para a captação.

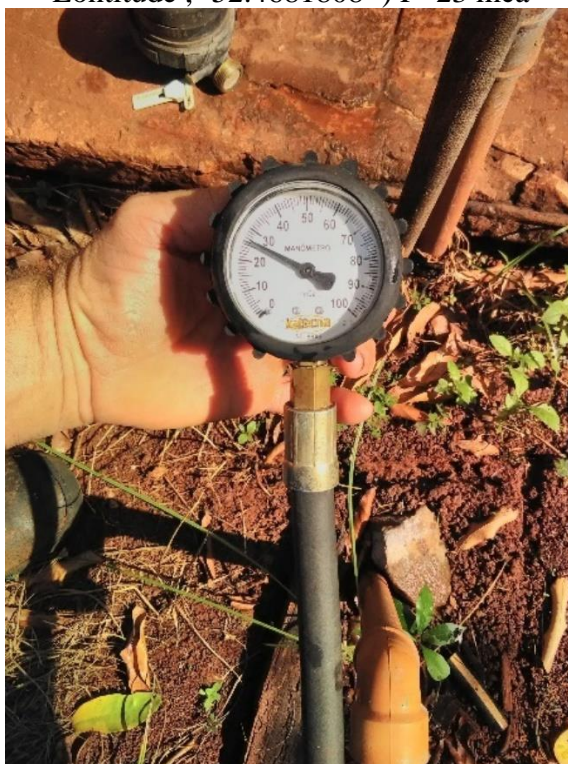
Foto 52 – Medição pressão na rede Rua Nóbrega nº. 108 (Latitude: -23.6164299° , Longitude , -52.4681808°) P=23 mca

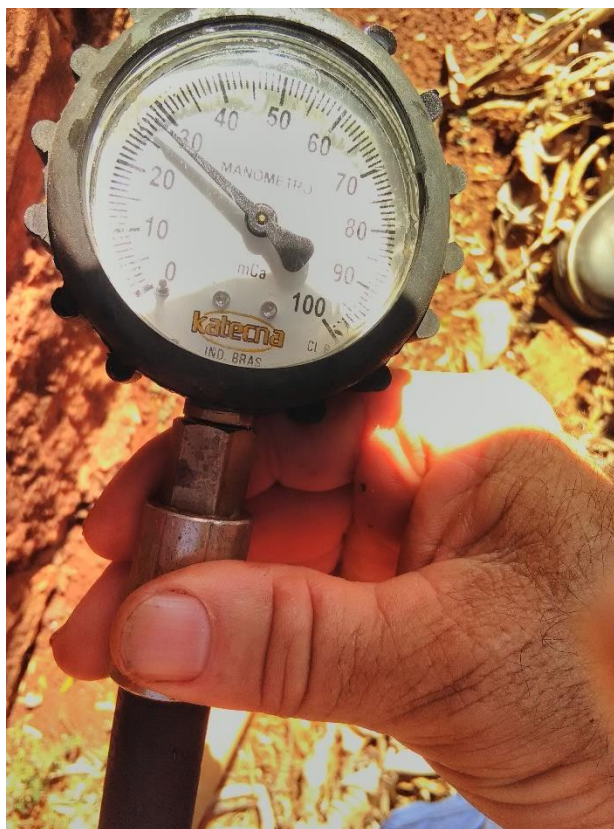
Foto 55 – Medição pressão na rede Rua Engenheiro Beltrão nº. 891 (Latitude: -23.6223758° , Longitude , -52.4650284°) – P = 26 mca

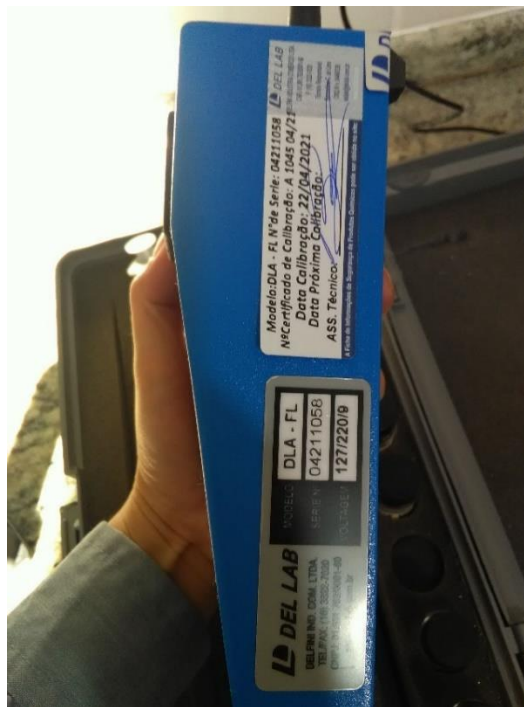
Foto 59 – Calibração do colorímetro realizado em 22/04/2021

- Certificado de calibração dos equipamentos venceram em 22/04/2022.

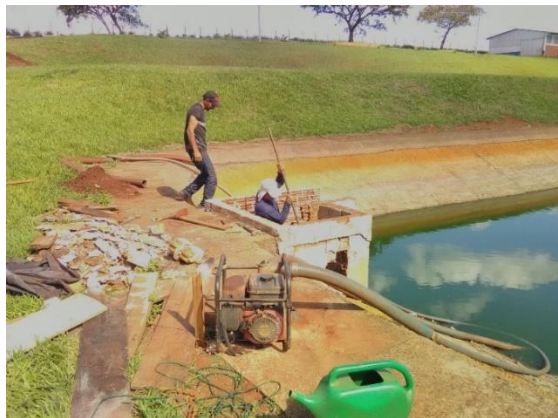
Foto 70 – Reforma saída lagoa anaeróbia 02

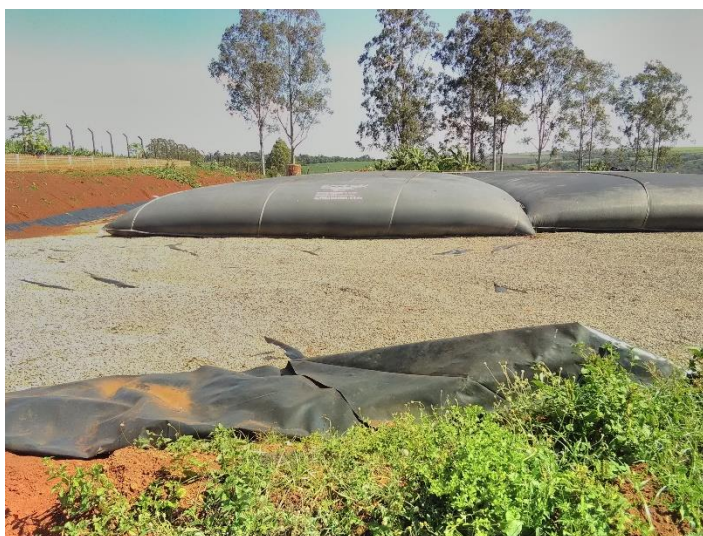
Foto 80 – Material retirado dragagem lagoa ETE
