**RELATÓRIO TÉCNICO DE FISCALIZAÇÃO**  
**Nº 08/2023**

**Serviço Autônomo Municipal de Água e Esgoto**  
**Abatiá - SAMAE**

**MARINGÁ - PR**  
**MAIO/2023**

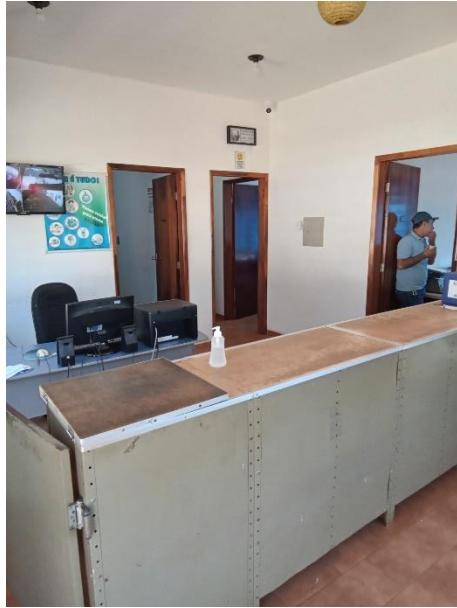
Foto 5 – Falta de identificação ambientes

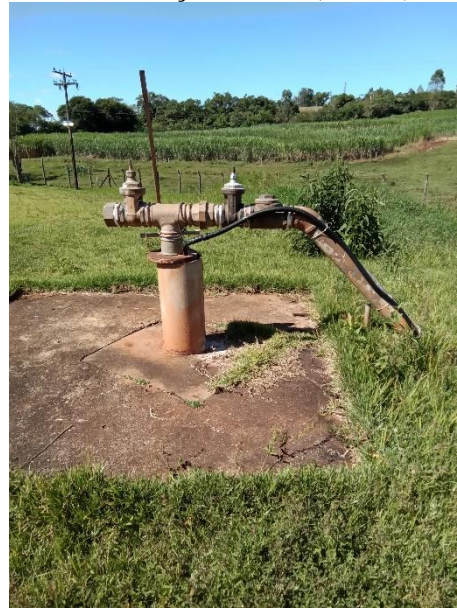
1.3.16	Ausência de manutenção, limpeza, conservação e segurança	Normas e procedimentos técnicos pertinentes	Fotos 17 e 18	Imediato
1.3.17	Inexistência de Relatório Operacional	Item 3.1.3 Manual de Fiscalização ORCIPAR	Não identificado	Em até 180 dias

Foto 17 – Encaixe poço Matida (direita) com tampa desalinhada

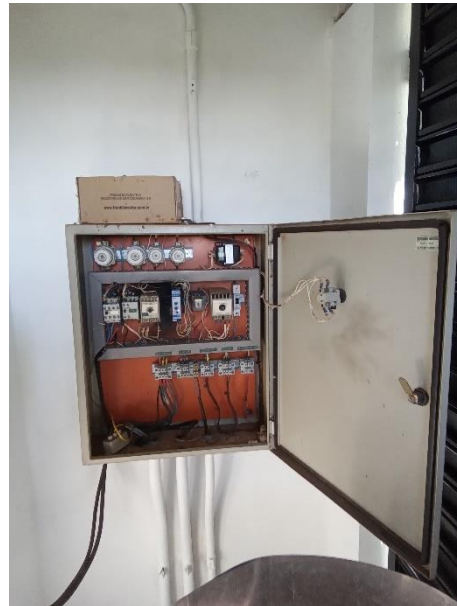
Foto 26 – Aberturas permite acesso de insetos e animais

- Deve ser realizado aterramento dos quadros de energia (NR 10);
- Deve ser instalado DR (Disjuntor Diferencial) nos quadros de energia (NR 10);
- Colocar tela mosquiteira nas aberturas.

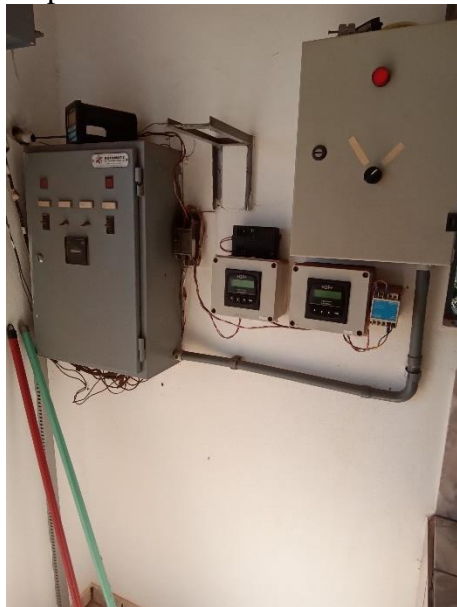
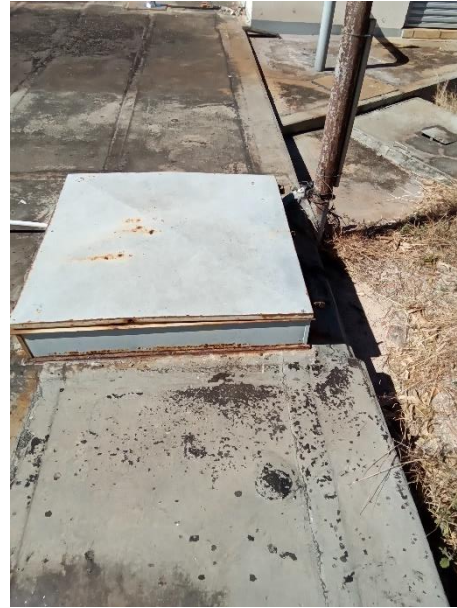
Não há medidor de nível. Não é feito acompanhamento e anotação	Art. 5.15.1 da NBR 12217/1994	Não identificado	Imediato
Limpeza e desinfecção não é feita adequadamente	Art. 5.1 da nbr 15527/2007	Anexo 04 (enviado apenas do RSENT)	Em até 180 dias
Inexistência de para-raios em reservatórios elevados	Art. 5.16.7 da NBR 12217/1994	Foto 50	Em até 180 dias
Não há macromedicação (saída e/ou entrada)	Art. 5.7 da NBR 12217/1994	Foto 42 (inoperantes)	Em até 240 dias

Foto 42 – Macromedidores RSENT inoperantes

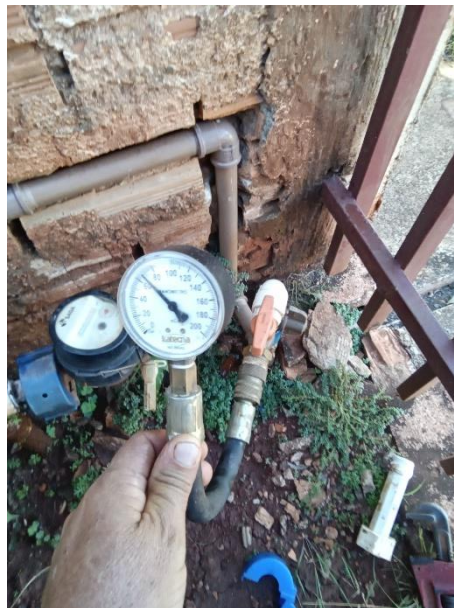
Foto 53 – Hidrômetro P02 – P = 68.00 mca

- Instalar boosters para aumentar pressão na rede onde a mesma for inferior a 10 mca;
- Instalar válvula redutora de pressão nos locais onde pressão for superior a 50 mca;
- Elaborar levantamento para controle de redução de perdas. Apresentar relatório assinado pelo diretor e responsável técnico;
- Apresentar relatório de limpeza das redes assinado pelo diretor e pelo responsável técnico. Apresentar fotos no relatório;

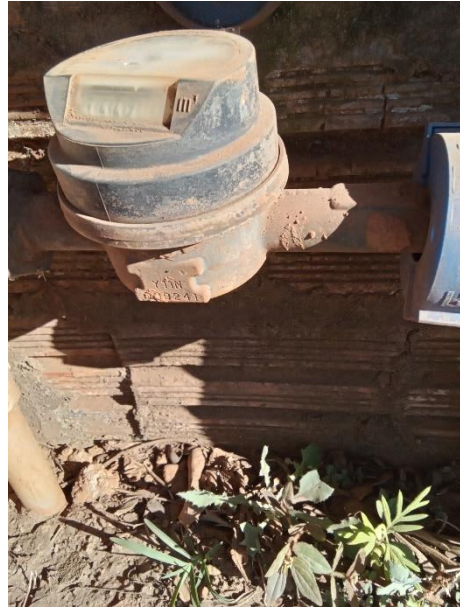
Foto 56 – Hidrômetro P02 – P = 60.00 mca

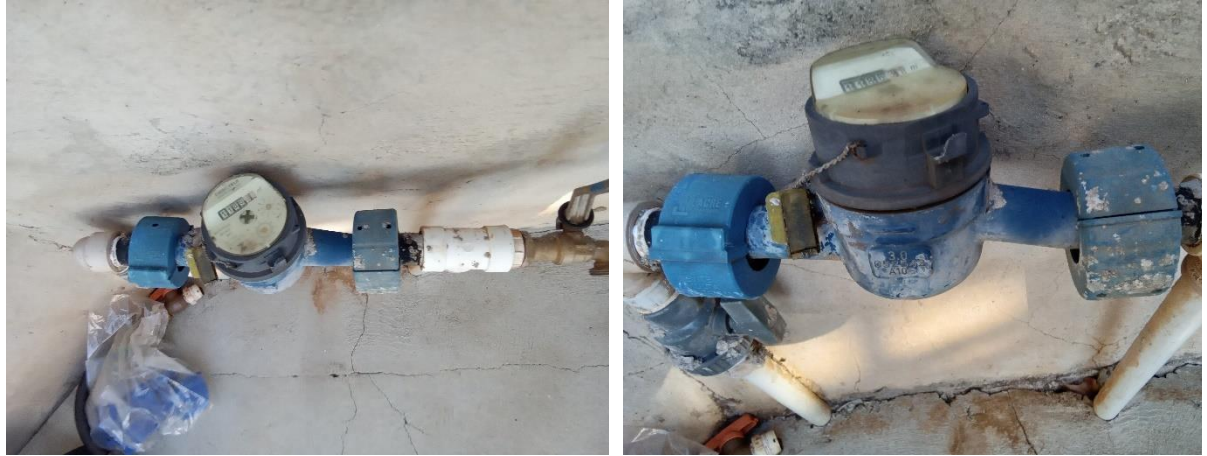
Foto 59 – Hidrômetro P03 – P = 20.00 mca

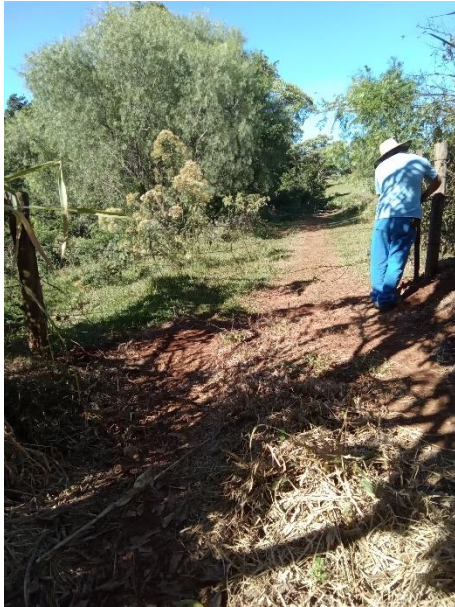
Foto 68 – Sem isolamento elevatória de esgoto

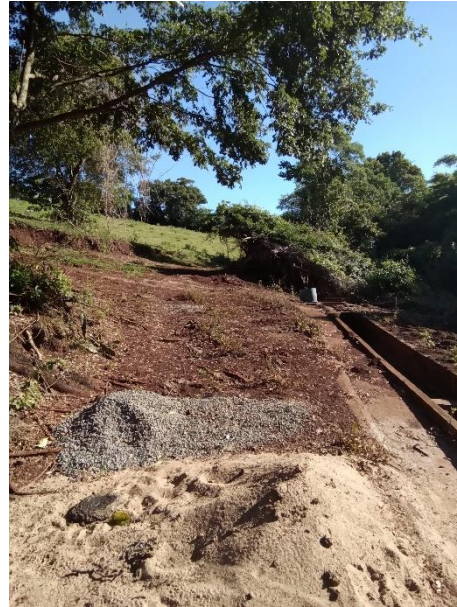
Foto 69 – Presença de animais

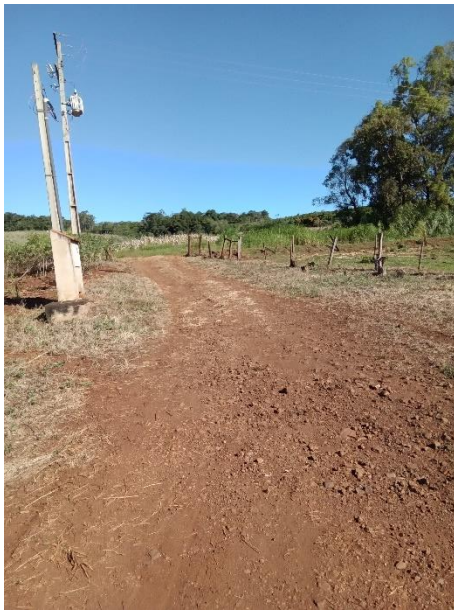
Foto 76 – Falta de isolamento e identificação ETE
