RELATÓRIO TÉCNICO DE FISCALIZAÇÃO
Nº 09/2023

Serviço Autônomo Municipal de Água e Esgoto
Sertanópolis - SAAE

MARINGÁ - PR
JUNHO/2023

Para tanto, nos dias 13 e 14 de abril de 2023, realizou-se fiscalização direta no SAAE de Sertãoópolis, onde o principal objetivo foi verificar a conformidade dos Sistemas de Abastecimento de Água e Sistema de Esgoto Sanitário quanto a normas e legislações pertinentes.

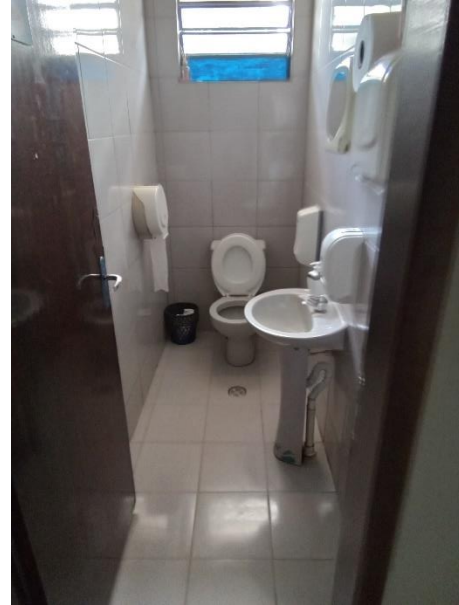
Foto 4 – BWC sem acessibilidade

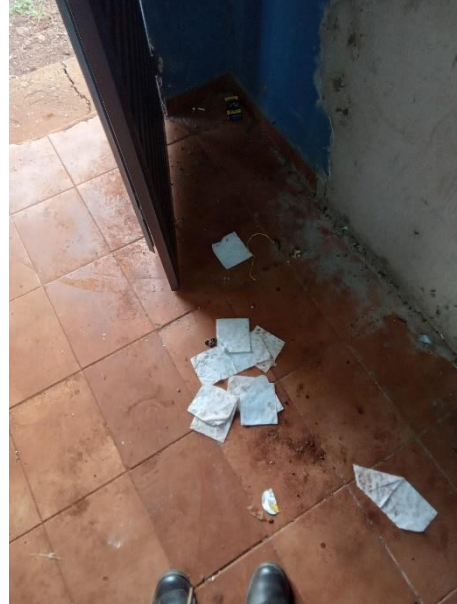
Ausência de macromedidor	Art 4.2 da NBR da NBR 12.212/1992	Não identificado	Em até 240 dias
As instalações elétricas não são adequadas	NBR 5410/1997 e NBR 5410/1997	Fotos 29 e 30 (ver altura do quadro e instalações adequadas). Falta DR e aterramento (captação Pátio e Piscina)	Em até 180 dias
As instalações elétricas não estão em bom estado de conservação	NBR 5410/1997 e NBR 5410/1997	Fotos 29 e 30	Em até 180 dias
Inexistência de registros das manutenções realizadas no quadro e demais itens pertencentes a parte elétrica	NBR 5419/2001 e NBR 5410/1997	Não identificado	Imediato
Inexistência de diagrama unifilar atualizado no quadro com especificações do sistema de aterramento	Art 10.2.3 da NR10 e art 6.4 da NBR 5419/2001	Fotos 26 e 29	Em até 180 dias
Falta de registros de manutenções na casa de comando	NBR 15.575/2021	Não identificado	Em até 180 dias
Ausência de manutenção, limpeza, conservação e segurança	Normas e procedimentos técnicos pertinentes	Fotos 18, 19, 21 e 23	Imediato

Foto 23 – Falta de limpeza e manutenção Casa de Comando poços Pátio 1 e Piscina

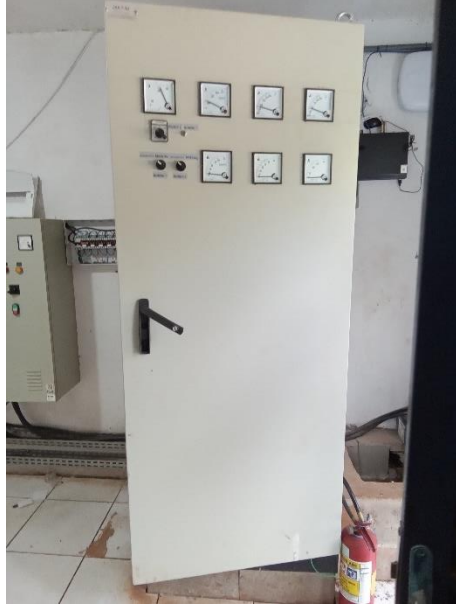
Inexistência de horímetro em funcionamento	NBR 12.212/1992	Fotos 40, 44 e 51	Em até 180 dias
Sistema não automatizado	Normas e procedimentos técnicos pertinentes	Não identificado	Em até 365 dias
O sistema não é operado à distância	Normas e procedimentos técnicos pertinentes	Não identificado	Em até 365 dias

Foto 44 – Frente do quadro de comando elevatória leste

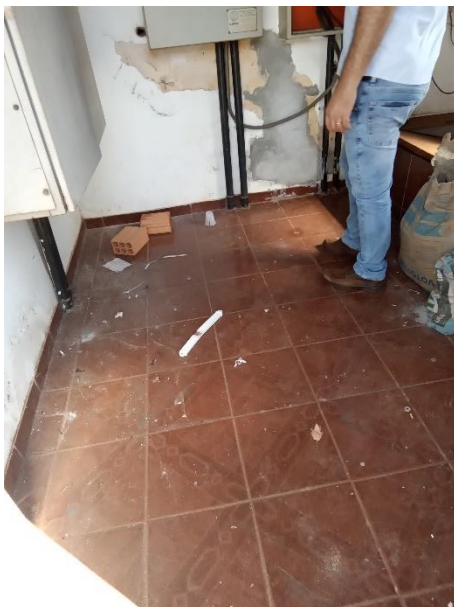
Foto 50 – Falta de limpeza casa de comando elevatória setor sul

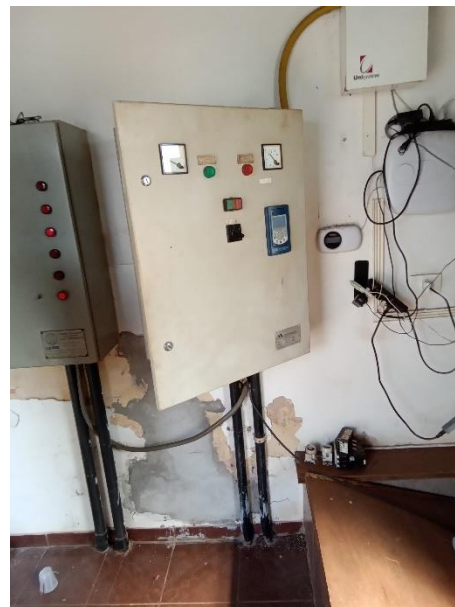
Os sinalizadores do quadro de comando não estão funcionando corretamente	NBR 5410/1997 e NR 10	Fotos 40 e 51	Em até 180 dias
Inexistência de registros das manutenções realizadas no quadro e demais itens pertencentes a parte elétrica	NBR 5419/2001 e NBR 5410/1997	Não identificado	Imediato
Inexistência de diagrama unifilar atualizado no quadro com especificações do sistema de aterramento	Art. 10.2.3 da NR10 e art 6.4 da NBR 5419/2001	Fotos 41, 45 e 51	Em até 180 dias
Inexistência de registros de manutenções na casa de comando	NBR 15.575/2021	Não identificado	Em até 180 dias
Ausência de manutenção, limpeza, conservação e segurança	Normas e procedimentos técnicos pertinentes	Fotos 36, 43, 47, 49 e 50	Imediato
Inexistência de Relatório Operacional	Item 3.1.3 Manual de Fiscalização ORCISPAR	Não identificado	Imediato
Não há conjunto motobomba reserva à disposição	Art. 5.3.2 da NBR 12.214/1992	Não identificado	Em até 240 dias

Foto 51 – Frente do quadro de comando elevatória setor sul

- Deve ser realizado aterramento dos quadros de energia (NR 10);
- Deve ser instalado DR (Disjuntor Diferencial) nos quadros de energia (NR 10);
- Colocar tela mosquiteira nas aberturas.

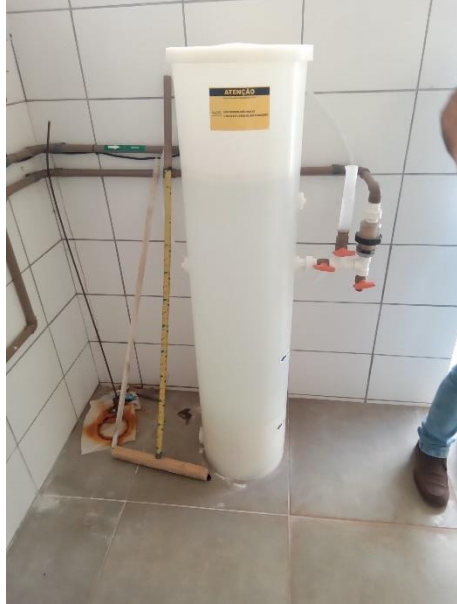
O SAAE possui duas unidades de tratamento de água na sede. O tratamento da água se dá por desinfecção (por cloração). Não é aplicado flúor no tratamento conforme documentação entregue no Anexo 11. No dia da fiscalização continha flúor na UTA conforme Foto 55.

Foto 55 – Tanque de flúor UTA leste

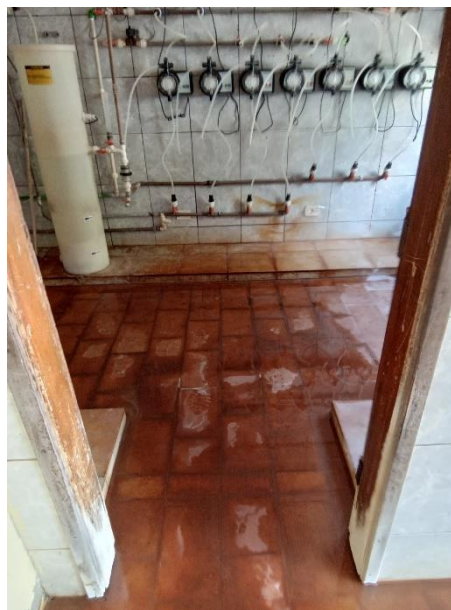
Foto 60 – Problema de vazamento

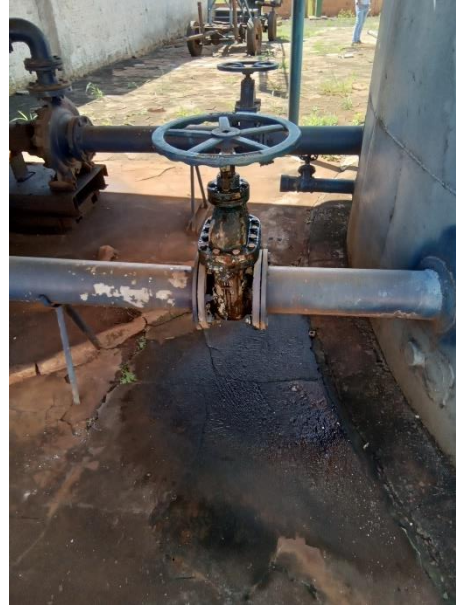
Instalação hidráulica não é adequada e não está em boas condições	NBR 12217/1994	Fotos 63, 68 e 76	Imediato
Não há medidor de nível. Não é feito acompanhamento e anotação	Art. 5.15.1 da NBR 12217/1994	Não identificado	Imediato
Limpeza e desinfecção não é feita adequadamente	Art. 5.1 da nbr 15527/2007	Não identificado	Em até 180 dias
Reservatório não está em boas condições	NBR 12217/1994	Fotos 61, 62, 65, 67, 73, 74, 75, 77 e 79	Em até 180 dias
Inexistência de para-raios em reservatórios elevados	Art. 5.16.7 da NBR 12217/1994	Não identificado	Em até 180 dias
Não há macromedição (saída e/ou entrada)	Art. 5.7 da NBR 12217/1994	Não identificado	Em até 240 dias

Foto 68 – Registros Reservatório zona sul

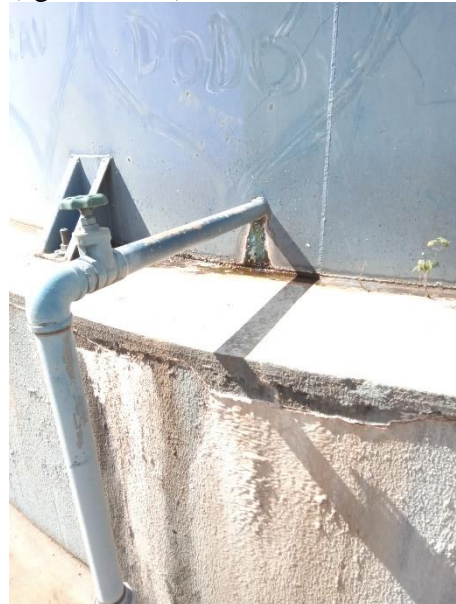
Foto 70 – Vazamento Reservatório zona leste (água tratada)

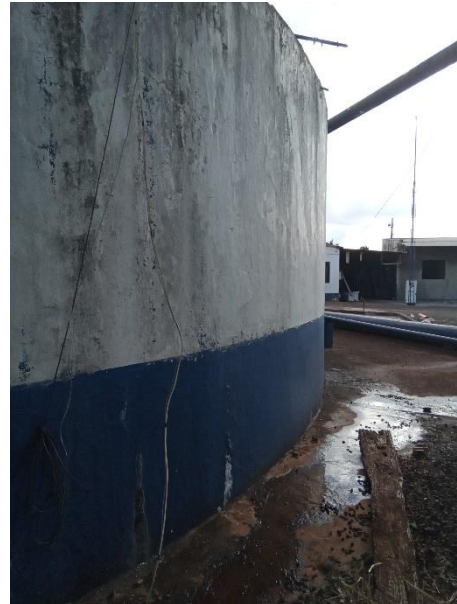
Foto 74 – Vazamento Reservatório sede

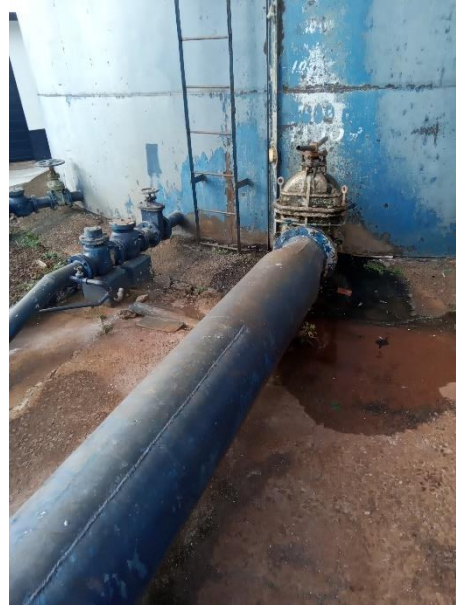
Foto 76 – Registros Reservatório sede

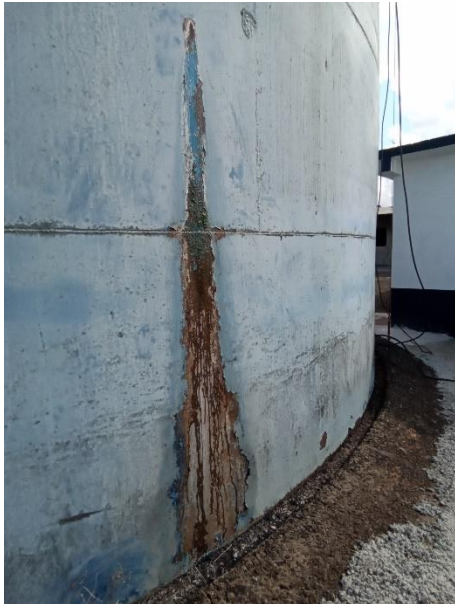
Foto 77 – Vazamento Reservatório sede

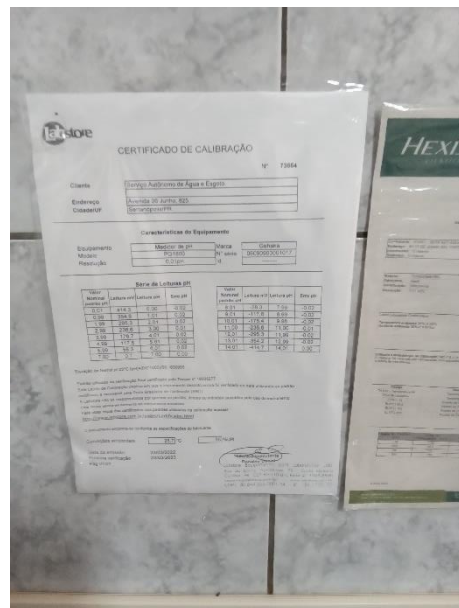
Foto 95 – Certificado de calibração phmetro vencido (23/03/2023)

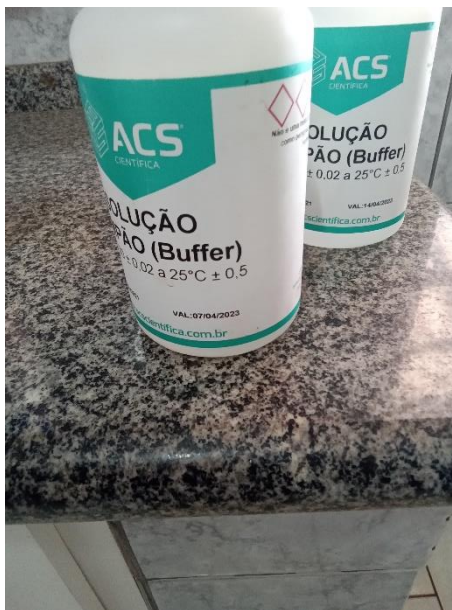
Foto 98 – Solução tampão vencida (07/04/2023)

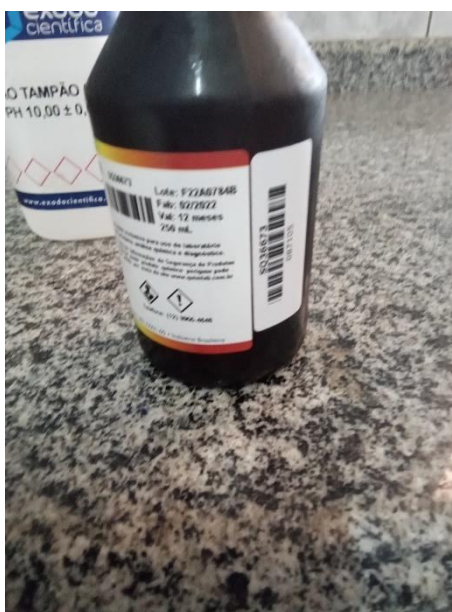
Foto 99 – Solução padrão turbidez vencida (02/2022)

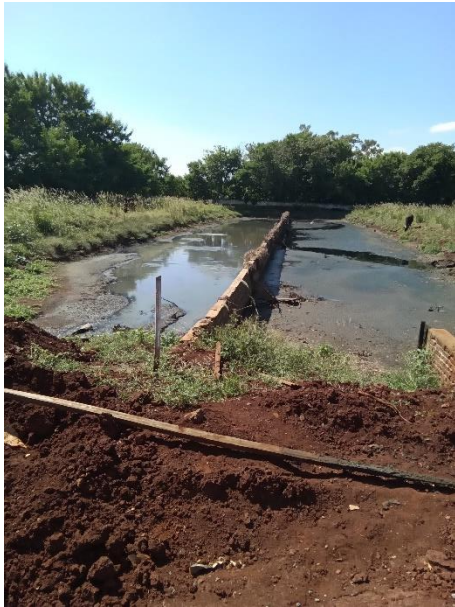
Foto 110 – Lagoa facultativa 01 (presença de gado no local)
