RELATÓRIO TÉCNICO DE FISCALIZAÇÃO
Nº 10/2023

Serviço Autônomo Municipal de Água e Esgoto
Santa Mônica - SAMAE

MARINGÁ - PR
JUNHO/2023

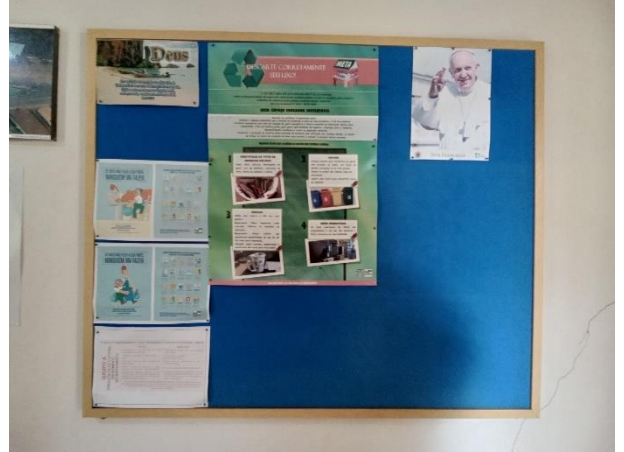
Foto 4 – Mural sem publicação de preços públicos

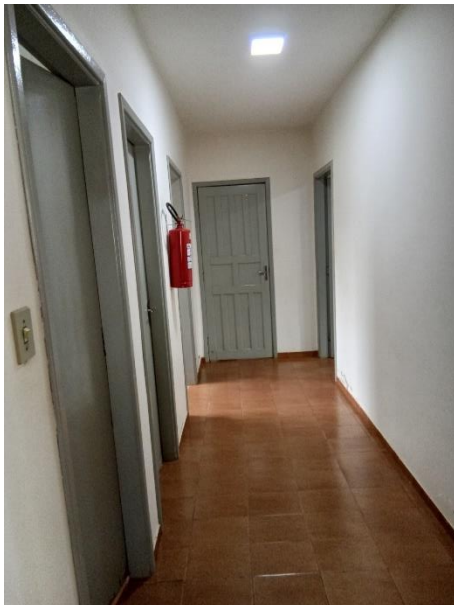
Foto 5 – Falta de identificação ambientes

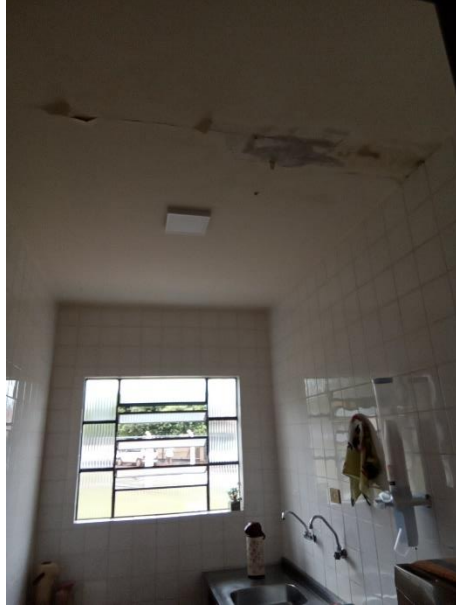
Foto 7 – Problemas na cobertura

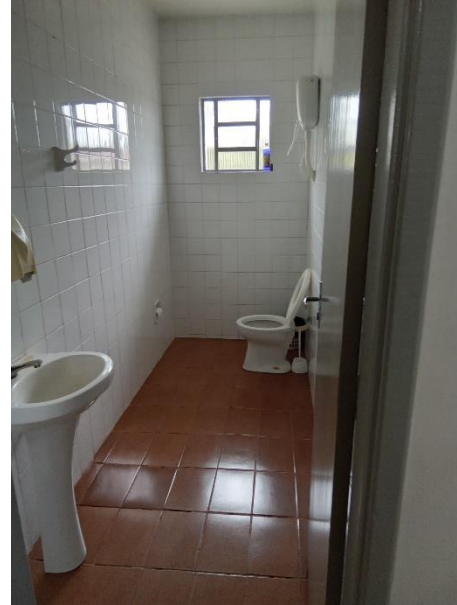
Localização e acessibilidade das unidades do prestador não são boas	Art. 5º, caput, X da Lei Federal nº 13.460/2017	Foto 08 (barra PNE)	Em até 180 dias
PRESTAÇÃO DE SERVIÇOS	REFERÊNCIA LEGAL	REGISTRO	PRAZO PARA ADEQUAÇÃO

Foto 8 – Falta acessibilidade bwc

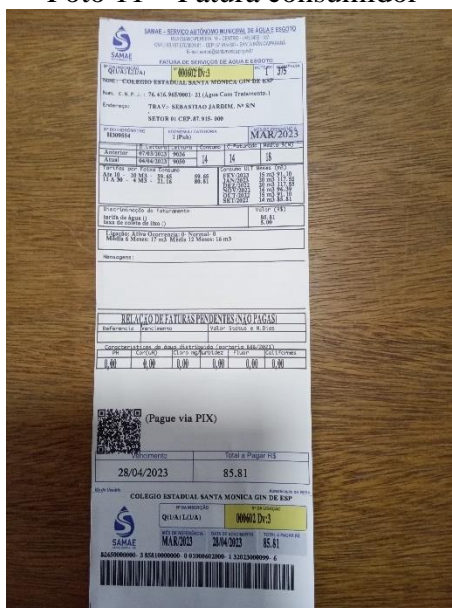
De acordo com o Ofício 08/2021 o SAMAE solicitou reajuste e foi autorizado pelo CISPAP através do Ofício no. 90/2021 reajuste de 40%. Mas conforme Foto 11 a classe este índice não foi aplicado. O valor antes do aumento para categoria C para faixas de consumo de 11 a 30 m³ era de R\$49,24 + 4,37 por m³ logo o valor da fatura deveria ser de R\$96,41 e não R\$85,81 como consta na Foto 11.

Foto 11 – Fatura consumidor

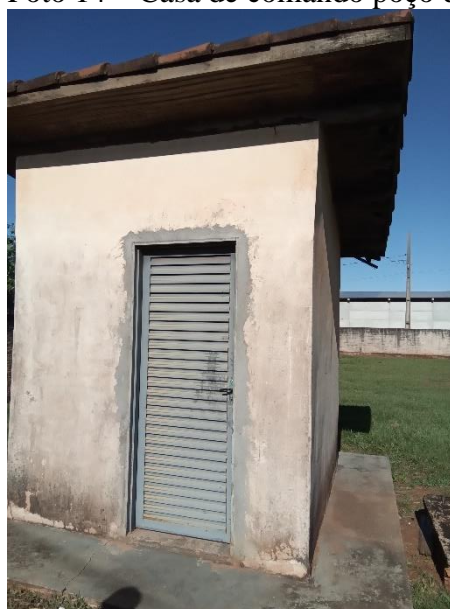
NÃO CONFORMIDADES	REFERÊNCIA LEGAL	REGISTRO	PRAZO PARA ADEQUAÇÃO
As instalações não estão em bom estado de conservação?	NBR 5674/1999	Fotos 14 e 18	Em até 180 dias
Ausência de conjunto moto bomba de reserva a disposição	Art. 5.3.2 da NBR 12.214/1992	Não identificado	Em até 180 dias
Ausência de extintor	Art. 10.9 da NR 10, art 23.1 da NR 23 e Art 5.2.1.1 da NPT 021/2014 do Corpo de Bombeiros do Paraná	Fotos 15 e 21	Imediato
Ausência de identificação da área (conforme outorga IAT)	Art. 2º, XI da Lei Federal 11.445/07	Fotos 13 e 20	Imediato
Ausência de macromedidor	Art 4.2 da NBR da NBR 12.212/1992	Fotos 13 e 20	Em até 240 dias
As instalações elétricas não são adequadas	NBR 5410/1997 e NBR 5410/1997	Fotos 13 e 17 (falta aterramento e DR)	Em até 180 dias
Inexistência de registros das manutenções realizadas no quadro e demais itens pertencentes a parte elétrica	NBR 5419/2001 e NBR 5410/1997	Não identificado	Imediato

Foto 14 – Casa de comando poço distrito

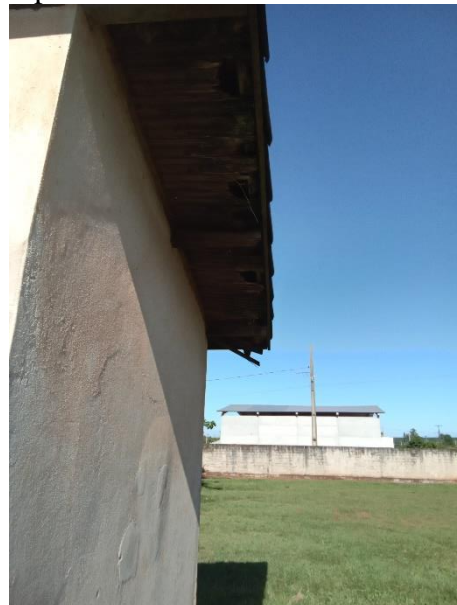
Foto 18 – Casa de comando necessitando reparos casa de comando distrito

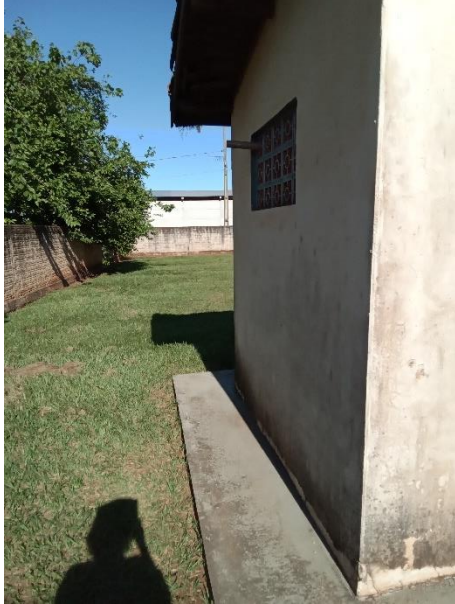
Foto 19 – Falta de tela mosquiteira casa de comando distrito

- Deve ser realizado aterramento dos quadros de energia (NR 10);
- Deve ser instalado DR (Disjuntor Diferencial) nos quadros de energia (NR 10);
- Colocar tela mosquiteira nas aberturas (recomenda deixar com tijolos vazados as aberturas para iluminação e ventilação);
- Recomenda-se a aquisição de geradores de energia para uso em situações de emergência.
- Relatórios devem estar assinados pelo diretor e pelo responsável técnico (deixar via para arquivo físico).
- Identificação dos poços deve estar conforme a outorga fornecida pelo IAT.

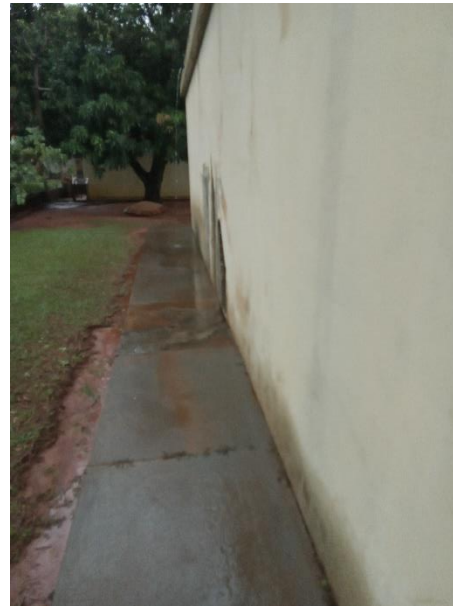
Foto 35 – Indícios de vazamento RAP sede

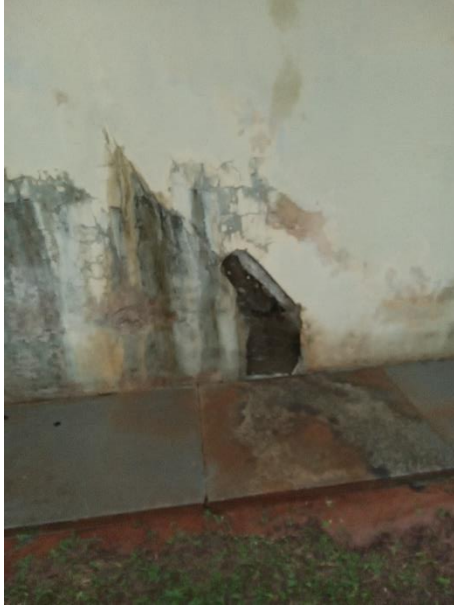
Foto 36 – Armadura exposta RAP sede

Analisar vida útil das estruturas de concreto (NBR´s 6118/2003 e 15575/2013).

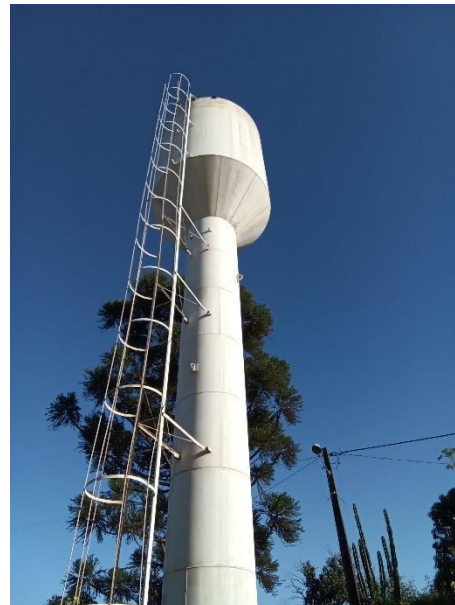
NÃO CONFORMIDADES	REFERÊNCIA LEGAL	REGISTRO	PRAZO PARA ADEQUAÇÃO
A área não é sinalizada (identificando a finalidade)	Art. 2º da Lei Federal 11.445/07	Necessidade de pintura identificando reservatórios (inelegível)	Em até 180 dias
Existência de vazamentos aparentes	Art. 2º, XI da Lei Federal 11.445/07	Fotos 35 e 36	Em até 180 dias
Existência de locais sem guarda-corpos ou escadas ou em situação inadequada	Art. 5.16 da NBR 12217/1994	RAP's sede e distrito sem escada e guarda corpo (no entorno da abertura de inspeção)	Imediato
Instalações não estão dentro das normas de segurança (escada/guarda corpo)	Art 5.16 da NBR 12217/1994	Foto 37 (falta de guarda corpo no topo)	Imediato
Aberturas de inspeção não estão adequadamente fechadas	Art 5.13 da NBR 12217/1994	Fotos 38 e 41	Imediato
Reservatório sem tampas de inspeção em boas condições	Art. 5.13 da NBR 12217/1994	Foto 43	Imediato
Inexistência de telas de proteção contra entrada de insetos e pequenos animais nas tubulações de ventilação	Art. 5.14 da NBR 12217/1994	Foto 39	Imediato

Foto 39 – Extravasador REL sede sem tela

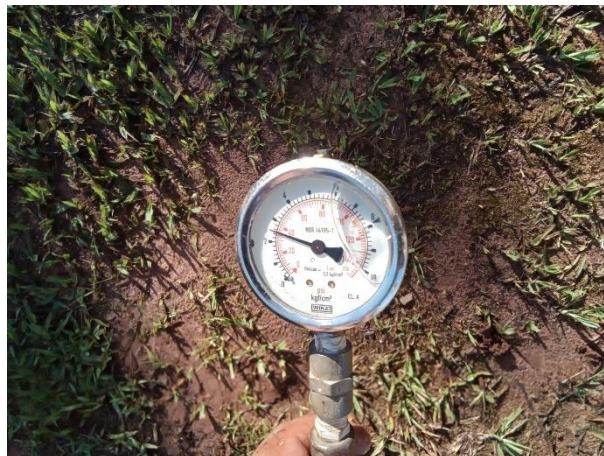
Foto 50 – Hidrômetro P01 – P = 35.00 mca

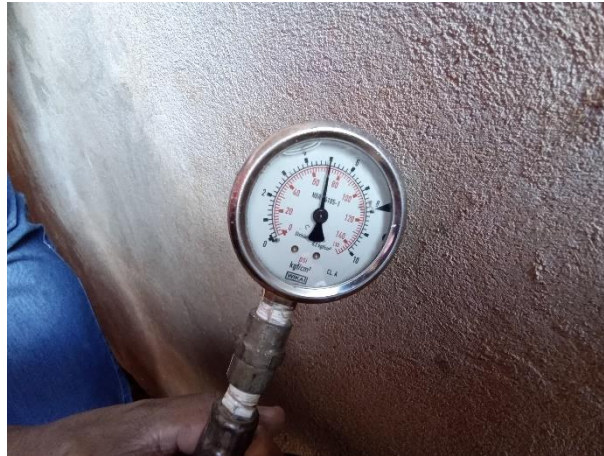
NÃO CONFORMIDADES	REFERÊNCIA LEGAL	REGISTRO	PRAZO PARA ADEQUAÇÃO
Não há cadastro técnico / projeto	NBR 12218/1994	Não identificado	Em até 240 dias
Não há válvulas de manobra para setorização	NBR 12218/1994	Não identificado	Em até 240 dias
Não há válvulas de descarga nas pontas de rede	Art. 5.10 da NBR 12218/1994	Não identificado	Em até 240 dias
Sem limpeza e desinfecção da rede (deve ser com laudo)	NBR 12218/1994 e GM/SM 888/2021	Não identificado	Imediato
Não há controle de redução de perdas	Lei 14.026/2022	Não identificado	Em até 365 dias
Pressão no ponto de fornecimento de água em desacordo com os limites mínimo dinâmico (10 mca) e máximo estático (50 mca)	Art 5.4 da NBR 12218/1994 e art 25 da GM/SM 888/2021	Foto 53	Em até 180 dias

Foto 53 – Hidrômetro P02 – P = 71.00 mca

- Instalar boosters para aumentar pressão na rede onde a mesma for inferior a 10 mca;
- Instalar válvula redutora de pressão nos locais onde pressão for superior a 50 mca;
- Elaborar levantamento para controle de redução de perdas. Apresentar relatório assinado pelo diretor e responsável técnico;
- Apresentar relatório de limpeza das redes assinado pelo diretor e pelo responsável técnico. Apresentar fotos no relatório;
- Trocar hidrômetros com mais de cinco anos de uso (Fotos 49 e 52).
- Recomenda-se fazer cortes com maior frequência (Figura 01).
