RELATÓRIO TÉCNICO DE FISCALIZAÇÃO 11/2022 SAAE – PEABIRU

Serviço Autônomo de Água de Esgoto - SAAE

Peabiru - Pr

JULHO/2022

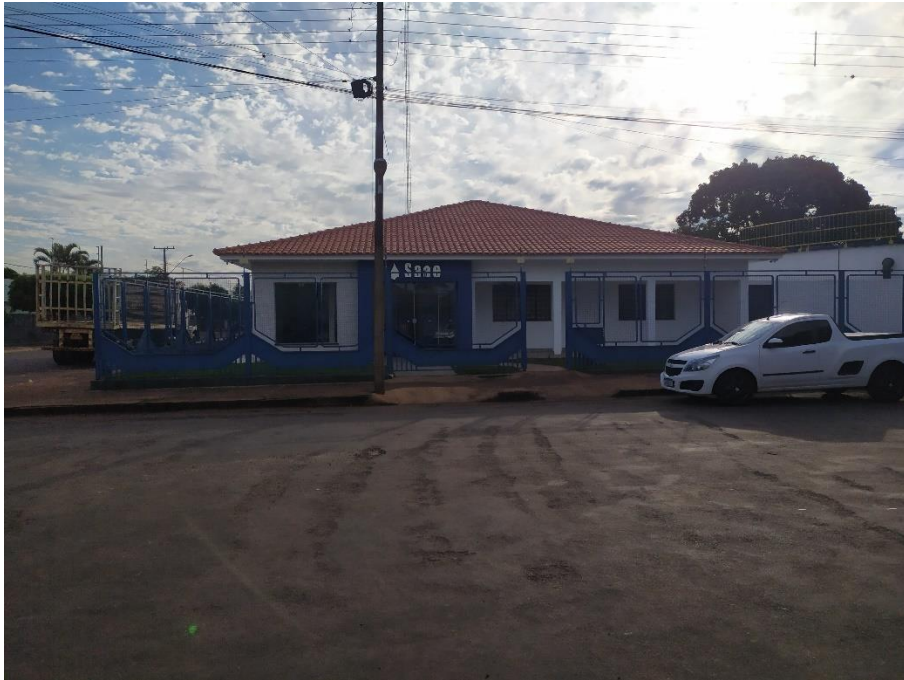
Foto 01: Fachada SAAE de Peabiru

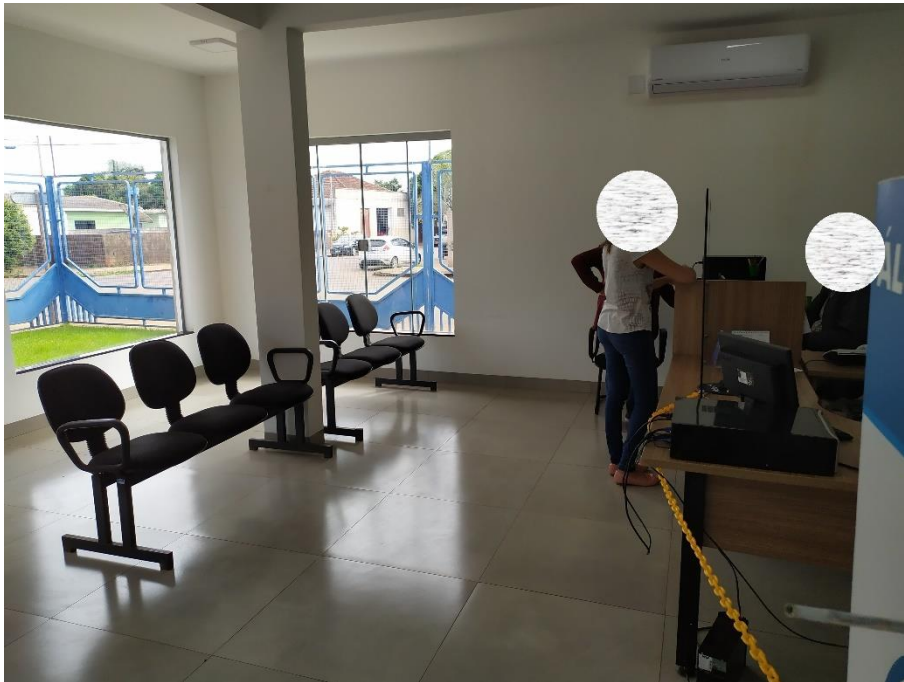
Foto 02: Atendimento ao público

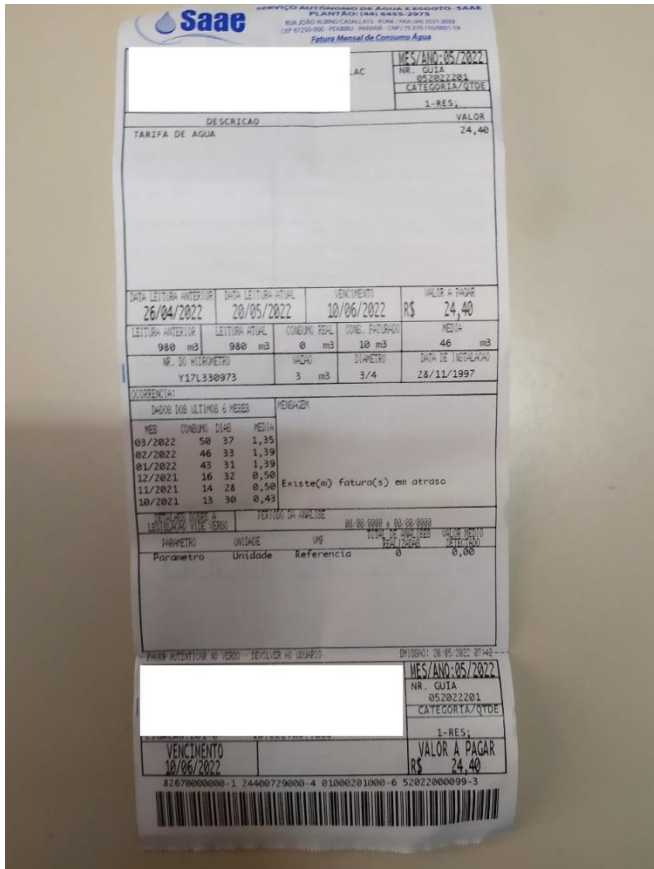
Foto 04 – Fatura de consumidor

- Resultados das análises não foram publicadas na tarifa (Foto 04);
- Não existe disponibilidade para consulta de valores de taxas e serviços para os usuários em site ou em mural afixado no atendimento;
- Sem rastreabilidade na ordem de serviço (Foto 04);
- Sem procedimento para desligamento de ligações;
- Na fachada não possui horário de funcionamento para atendimento ao público e número de telefone em caso de emergências;
- Almoxarifado necessitando de limpeza e organização;
- Não possui para ouvidoria/reclamações para os usuários.

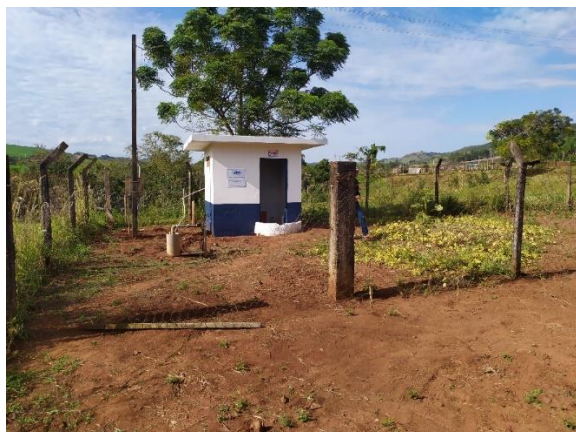
Foto 13 – Isolamento poço Silvolândia

- Sem iluminação natural abrigo casa de comando poço 02 (Art 5.11.1 da NBR 12.214/1992);
- Problemas nos isolamentos dos poços 3 e de Silvolândia (art. 2º da Lei Federal 11.445/2007);

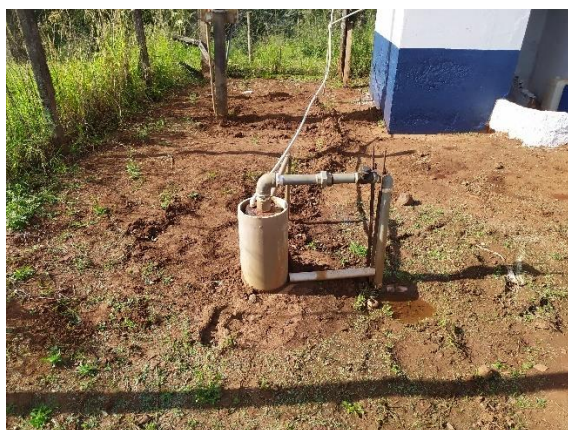
Foto 15 – Poço Silvolândia

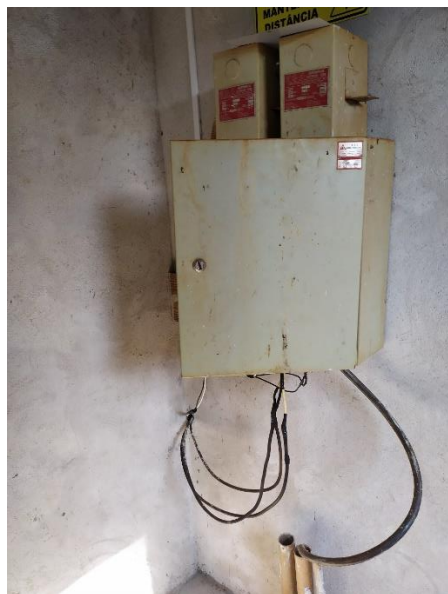
Foto 23 – Frente do quadro de comando poço 02

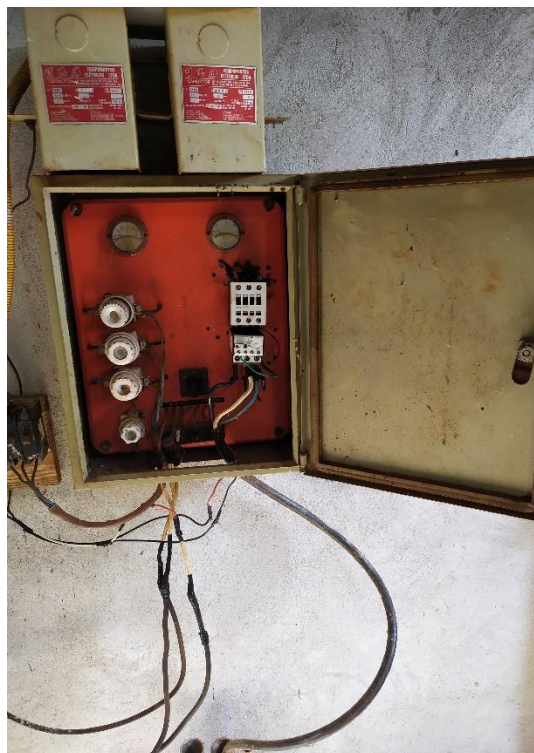
Foto 24 – Quadro de comando poço 02

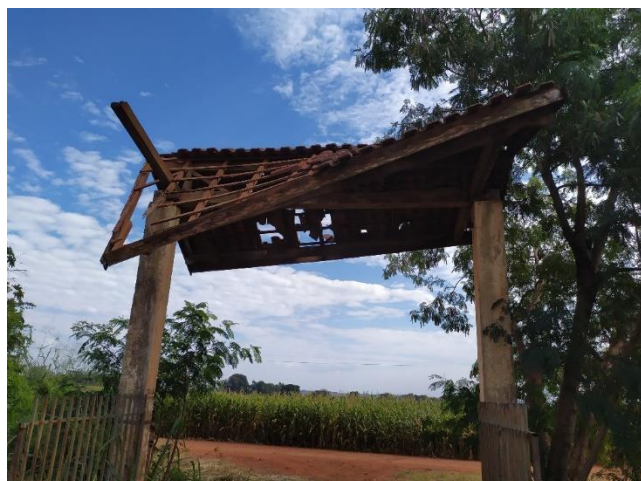
Foto 29 – Entrada poço 03

- Falta de pintura das unidades dos poços 2 e 4 (NBR 5674/1999);
- Entrada de acesso ao poço 3 com cobertura danificada (NBR 5674/1999);
- Telha quebrada do abrigo da casa de comando do poço 03 (NBR 5674/1999);

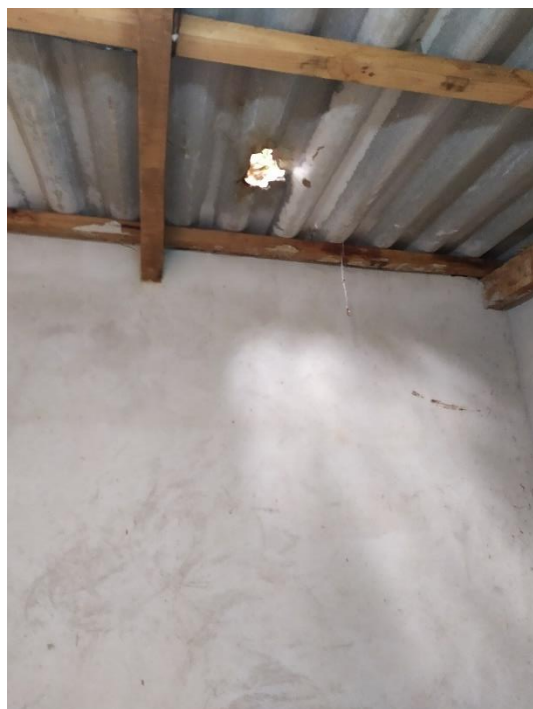
Foto 37 – Telha quebrada abrigo poço 04

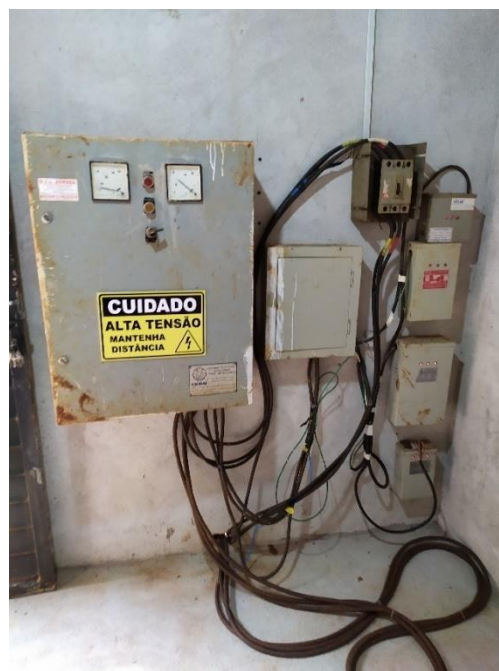
Foto 38 – Frente do quadro poço 04

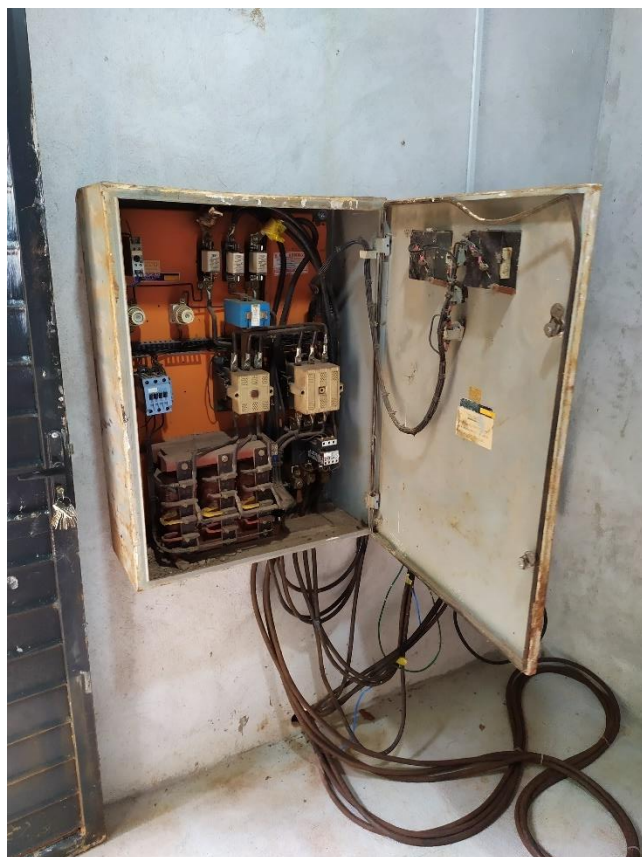
Foto 39 – Quadro de comando poço 04

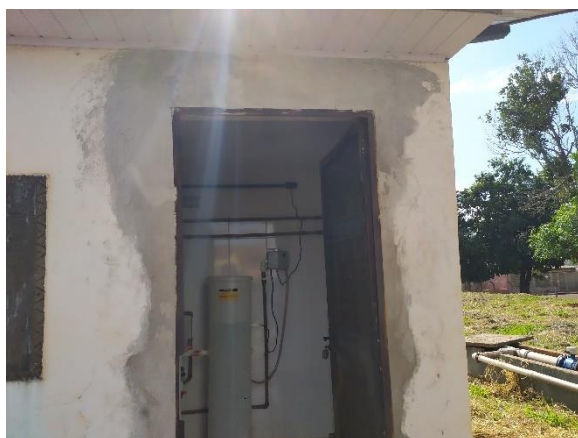
Foto 47 – Falta de identificação da unidade de tratamento 02

- Falta de aterramento dos quadros das unidades de tratamento (NR 10);
- Ausência de identificação sinalizadora nas duas unidades de tratamento de água na unidade 02 e Silvolândia (Art 2o. da Lei Federal 11.445/2007);

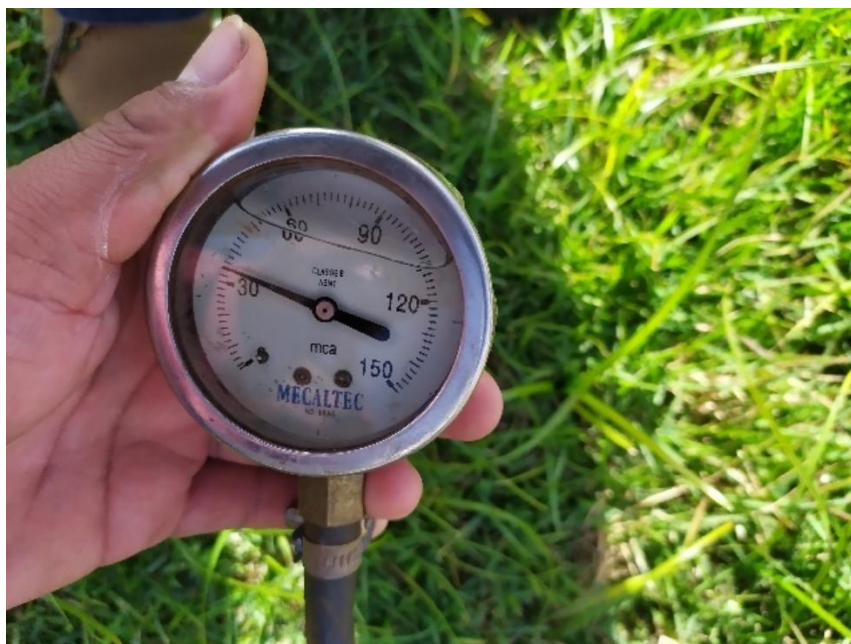
Foto 80 – Medição pressão na rede Rua Prof. José Ferreira de Souza nº. 1480 (Latitude: -23.908705020251453° , -Longitude: 52.341549202989775°) P=34 mca

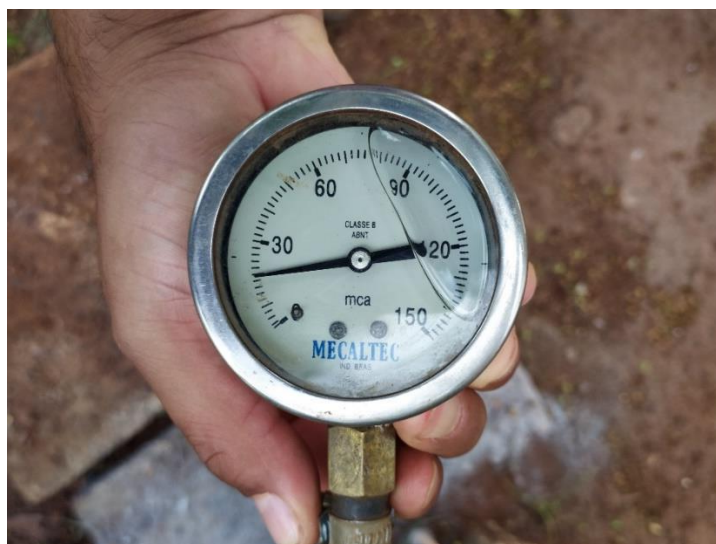
Foto 83 – Medição de pressão na rede hidrômetro da Rodoviária Municipal de Peabiru (Latitude: -23.917332063551232° , -Longitude: -52.34448098579357°)

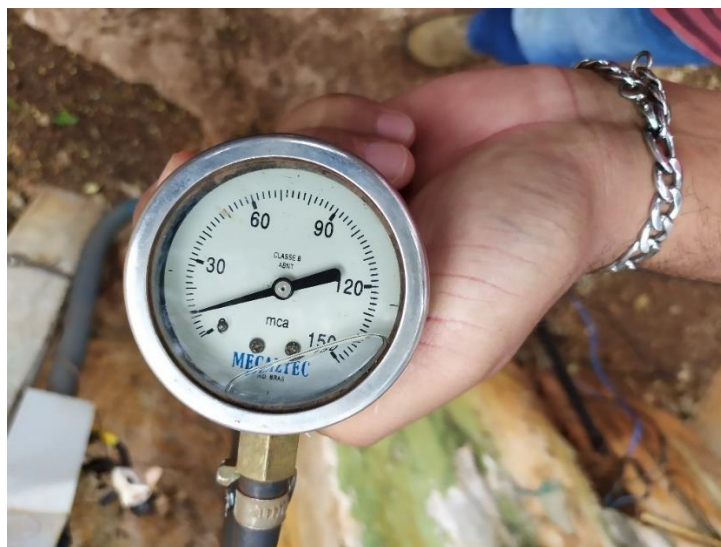
Foto 85 – Medição de pressão na rede Peabiru (Latitude: -23.919232°, -Longitude: -
52.336543°) – P = 9 mca

- Cadastro da rede desatualizado;
- Pressão no ponto 03 Pressão em desacordo com os limites mínimo dinâmico (10 mca) (Art 5.4 da NBR 12218/1994 e art 25 da GM/SM 888/2021);
- Sem setorização na rede (NBR 12218/1994);
- Não foi detectada limpeza e desinfecção periódicas (NBR 12218/1994 e GM/SM 888/2021);
- Sem válvulas de manobra na rede (NBR 12218/1994).

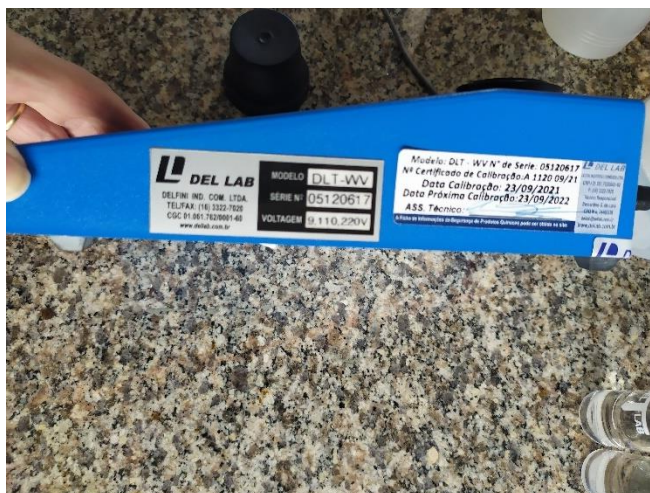
Foto 89 – Calibração do turbidímetro realizado em 23/09/2021
