RELATÓRIO TÉCNICO DE FISCALIZAÇÃO
Nº 11/2023

Serviço Autônomo Municipal de Água e Esgoto
Jussara - SAMAE

MARINGÁ - PR
JUNHO/2023

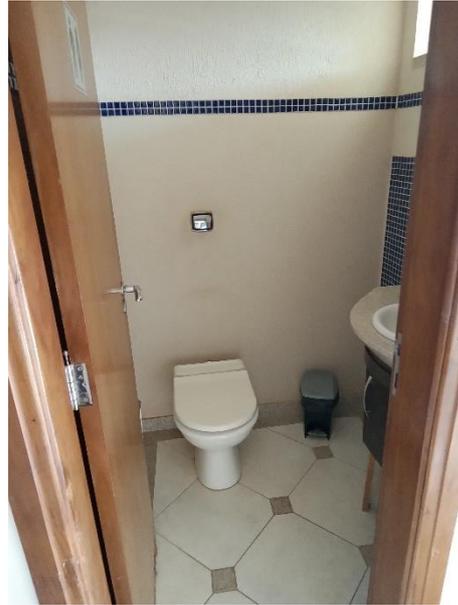
Foto 4 – BWC sem acessibilidade

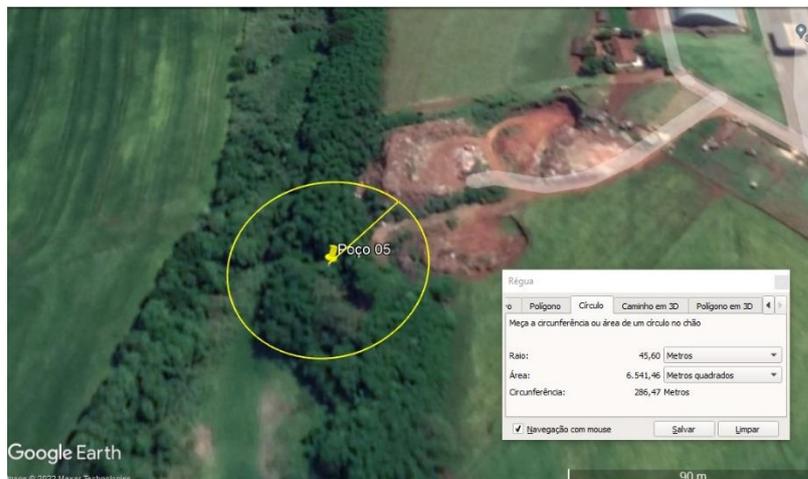
Existência potenciais fontes de contaminação próximo a captação	Lei Estadual 12.726/1999	Foto 24	Imediato
Inexistência de bomba reserva à disposição	NBR 12.212/1992	Não identificado	Em até 240 dias
Não é realizada limpeza periódica do poço	NBR 12.212/1992	Não identificado	Imediato

Foto 24 - Distância do poço 05 ao boca fora

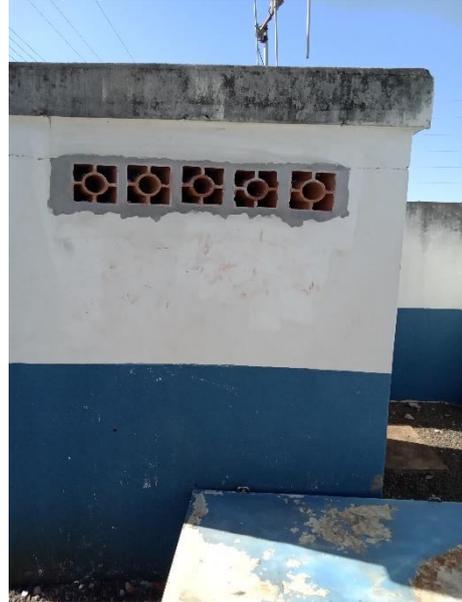
Foto 28 – Sem tela mosquiteira casa de comando poço 3

- Deve ser instalado DR (Disjuntor Diferencial) nos quadros de energia (NR 10);
- Colocar tela mosquiteira nas aberturas (recomenda deixar com tijolos vazados as aberturas para iluminação e ventilação);
- Recomenda-se a aquisição de geradores de energia para uso em situações de emergência.
- Relatórios devem estar assinados pelo diretor e pelo responsável técnico (deixar via para arquivo físico).

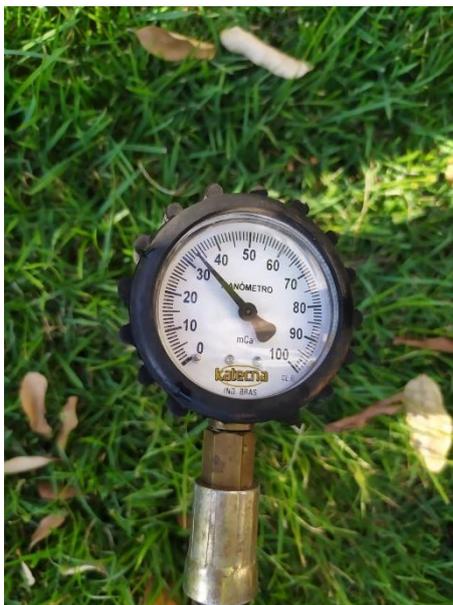
Foto 55 – Hidrômetro P02 – P = 33,50 mca

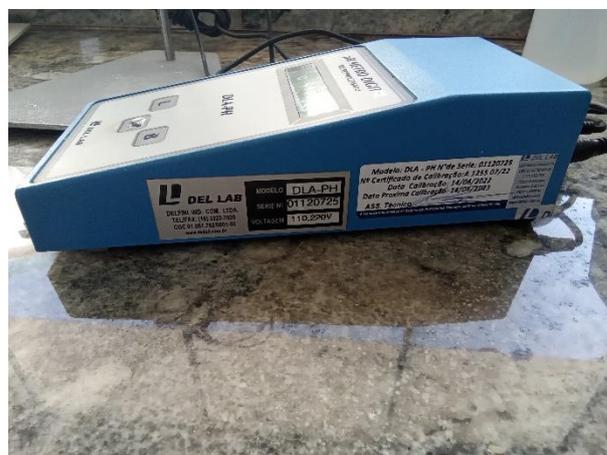
Foto 63 – Calibração vence em 14/06/2023

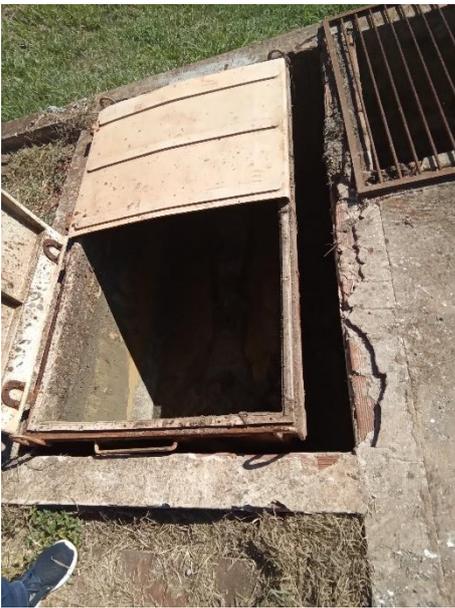
Foto 68 – Local de despejo de materiais retirados do gradeamento e caixa de areia

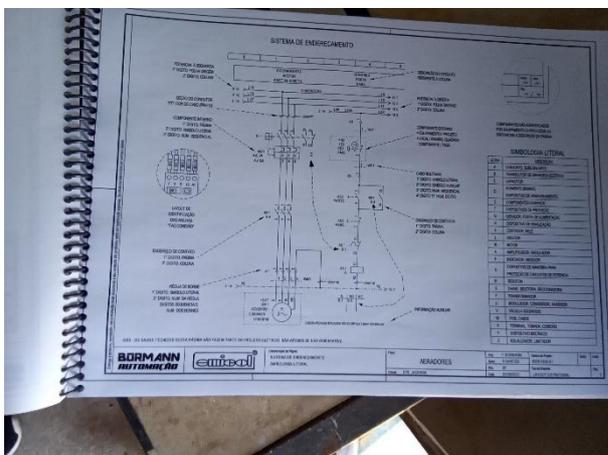
Foto 76 – Diagrama unifilar quadro de comando ETE
