RELATÓRIO TÉCNICO DE FISCALIZAÇÃO 12/2022 SAMAE – JARDIM OLINDA

Serviço Autônomo Municipal de Água de Esgoto - SAMAE

Jardim Olinda - Pr

JULHO/2022

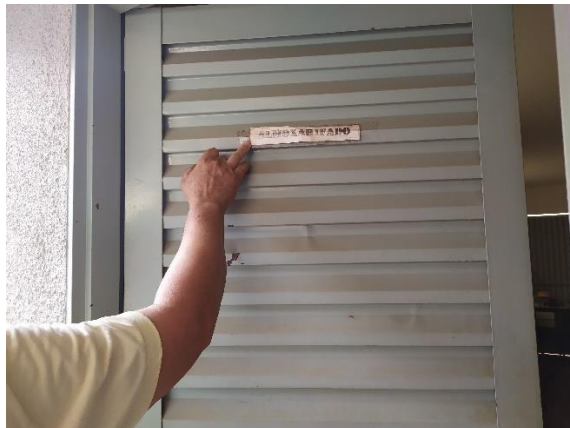
Foto 05 – Almojarifado

- Resultados das análises não foram publicadas na fatura do consumidor (Foto 04);
- Não existe disponibilidade para consulta de valores de taxas e serviços para os usuários em site ou em mural afixado no atendimento (Art. 6º, caput, VI da Lei Federal nº 13.460/2017);
- Não existe canal de ouvidoria/reclamações/atendimento para os usuários (Art. 6º, caput, VI da Lei Federal nº 13.460/2017);
- Falta de placa de identificação no almoxarifado (Foto 05);

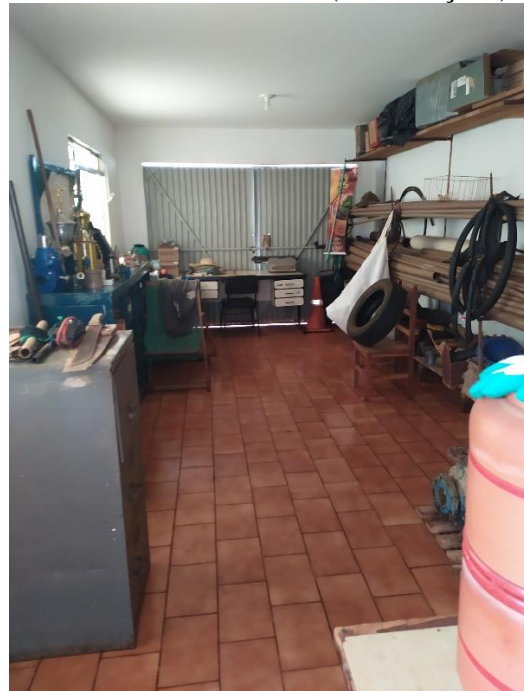
Foto 06 – Almojarifado (canalizações)

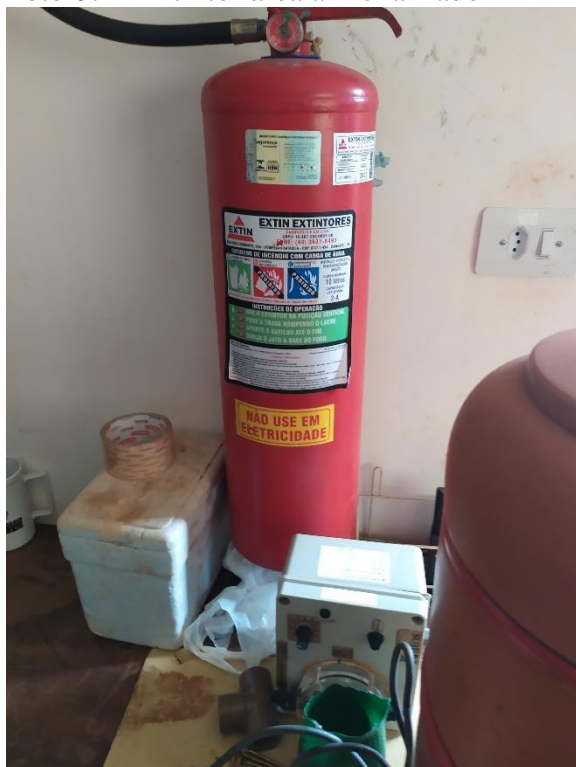
Foto 07 – Extintor área almoxarifado

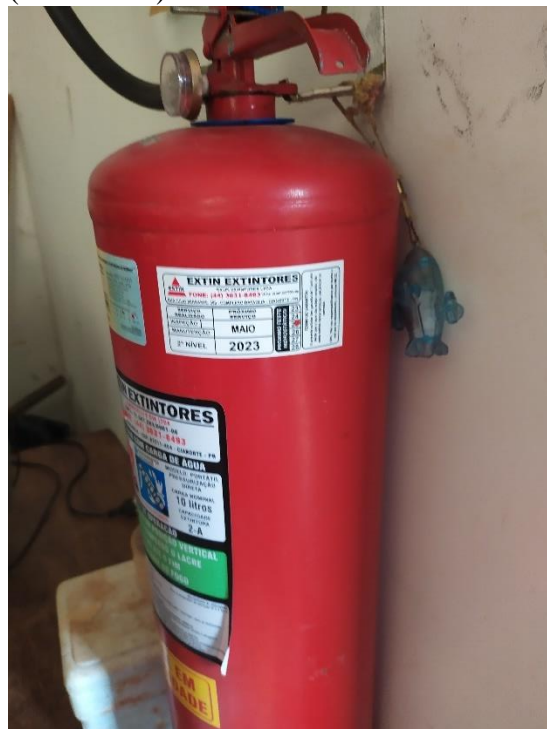
Foto 08 – Validade extintor do almoxarifado (maio/2023)

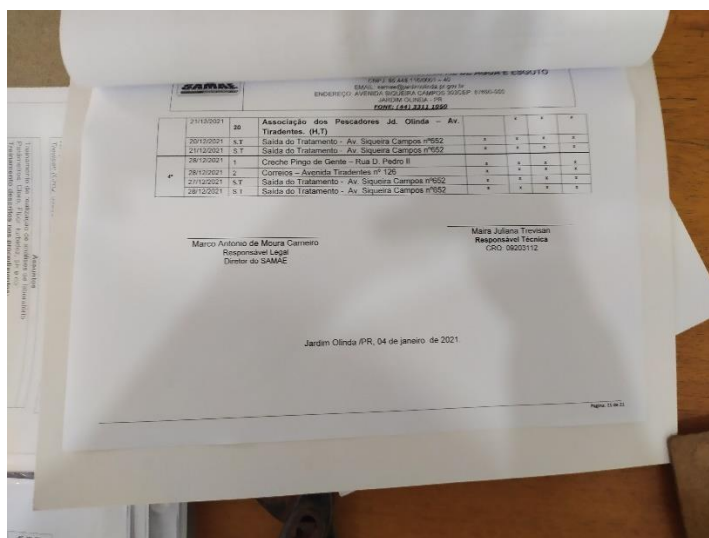
- Plano de Saneamento Básico Municipal fora da vigência (Anexo 01)
- Plano de amostragem sem assinatura do diretor e da responsável técnica (Foto 09);

Foto 09 – Falta de assinatura no plano de amostragem 2021

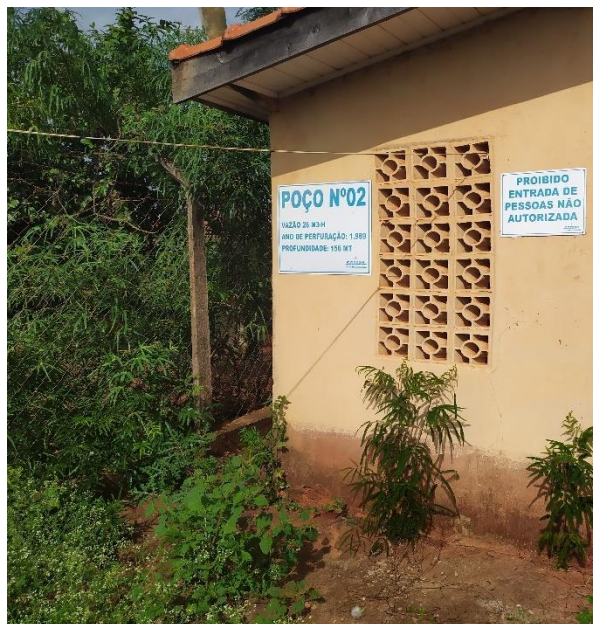
Foto 10 – Identificação poço 02

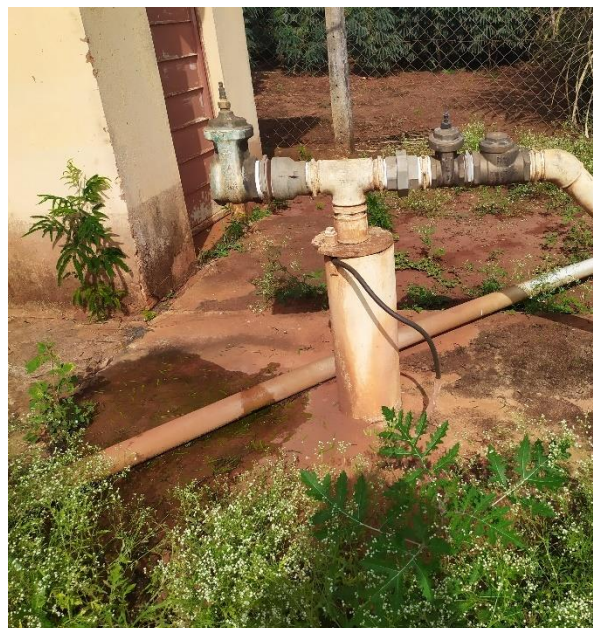
Foto 11 – Poço 02

- Falta de manutenção na edificação da casa de comando (NBR 15575/2021);
- Falta de pintura da unidade do poço 2 (NBR 5674/1999);
- Necessidade de colocação de tela mosquiteira para evitar a entrada de insetos e demais animais nas casas de comando (NBR 5674/1999);
- Sem bomba reserva à disposição (NBR 12.214/1992);
- Sem piso cerâmico na casa de comando;
- Não execução de perfuração de poço conforme indicado na página 19 do Plano de Saneamento Básico Municipal;
- Desativação do poço 02, conforme citado na página 19 do Plano de Saneamento Básico Municipal.

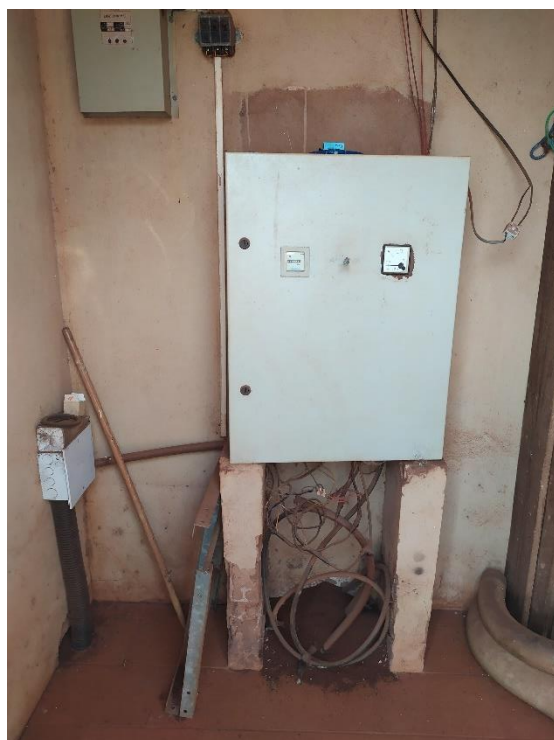
Foto 12 – Frente do quadro de comando poço 06

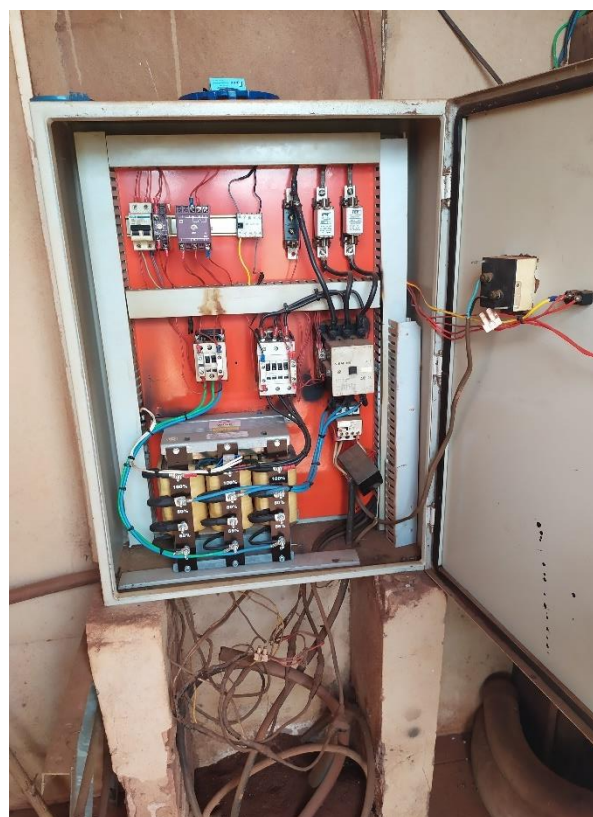
Foto 13 – Quadro poço 06

- Não atendimento a itens da NR 10: item 10.2.3 “inexistência de esquema unifilar atualizado das instalações elétricas com as especificações do sistema de aterramento”. Item 6.4 da ABNT 5419/2001 “ a documentação técnica deve ser mantida no local, ou em poder dos responsáveis pela manutenção do SPDA”.
- Falta de registro das manutenções realizadas no quadro e demais itens pertencentes ao sistema elétrico (NBR 5419/2001);
- Quadro de energia do poço sem aterramento (NBR 5419/2001 e NR 10);
- Falta de identificação nos quadros de comando (NR 10);
- Instalações elétricas inadequadas para o poço 2 (NBR 5410/1997);
- Falta de Relatório Operacional (Manual de Fiscalização ORCISPAR);
- Falta de registro de limpeza e desinfecções periódicas do poço (Portaria 888/2021);
- Falta dos registros das manutenções (NBR 15575/2021);

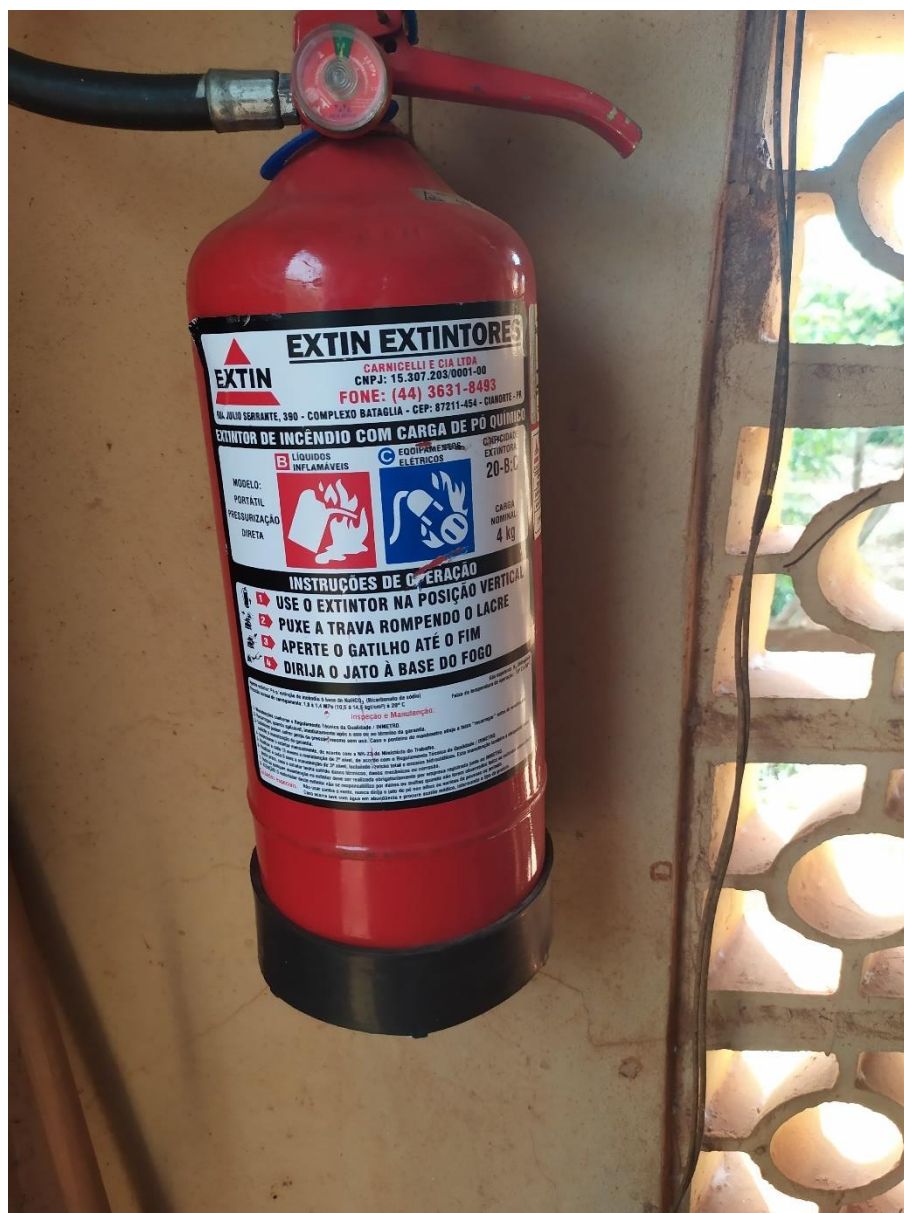
Foto 14 – Extintor na casa de máquinas (poço 02)

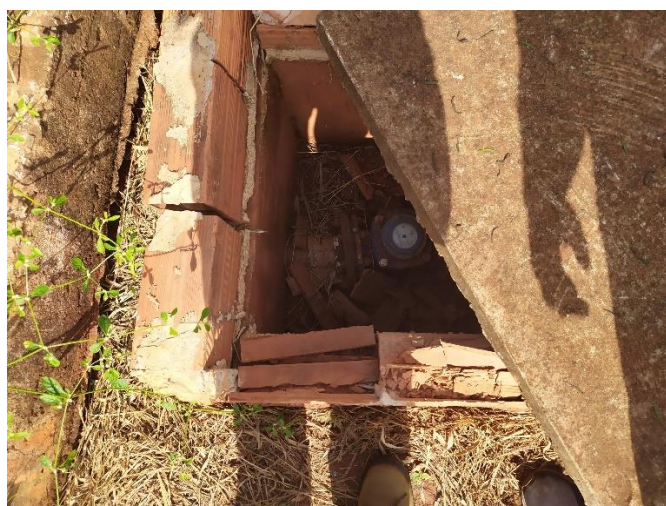
Foto 15 – Macromedior poço 02

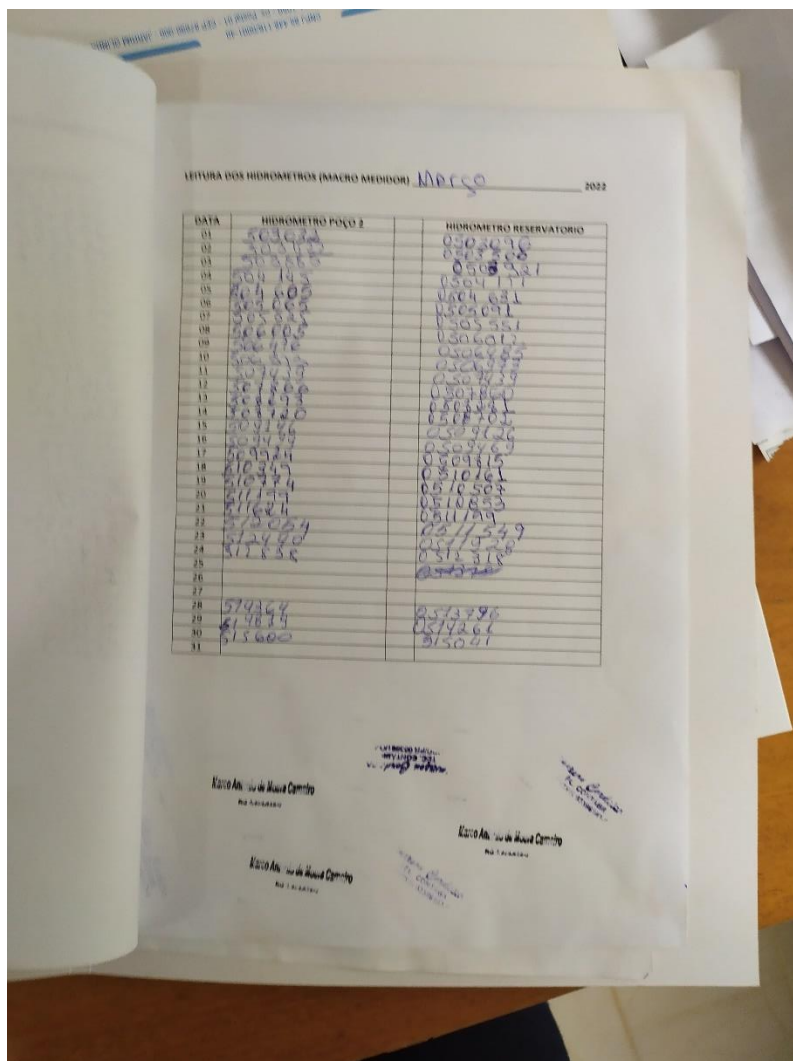
Foto 16 – Controle das medições do macromedidor da captação

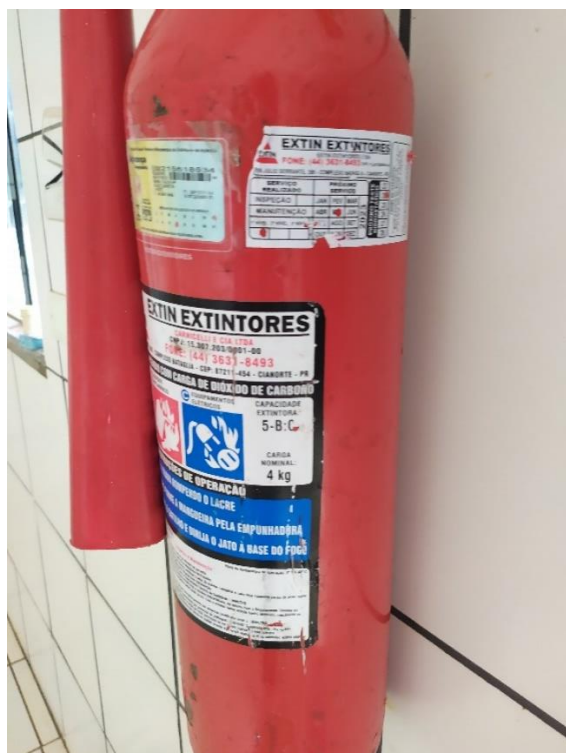
Foto 19 – Extintor na unidade de tratamento

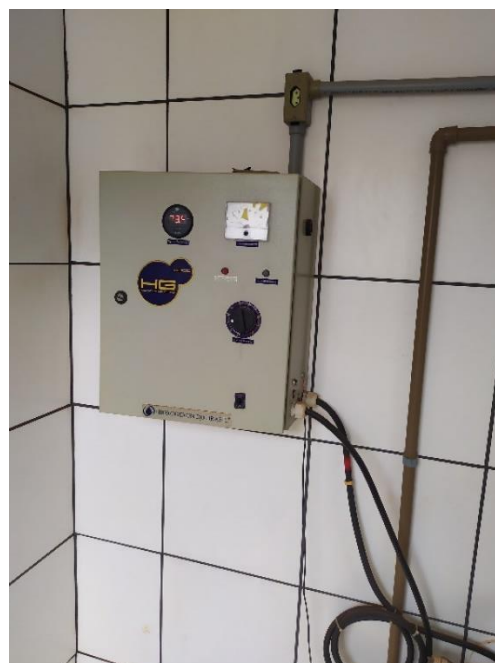
Foto 20 – Frente quadro de comando dosadora

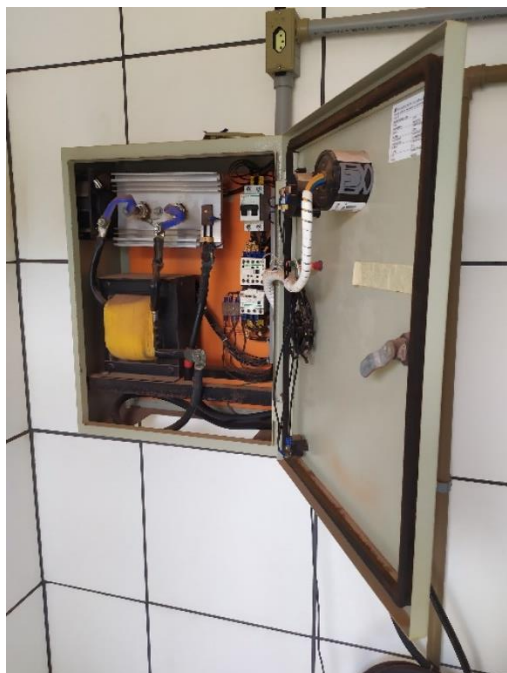
Foto 21 – Quadro de comando da dosadora

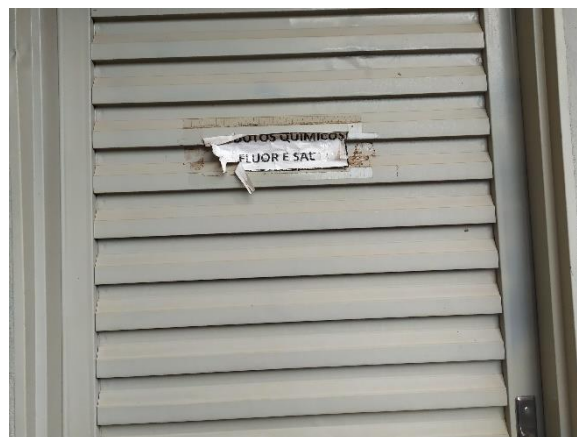
Foto 22 – Identificação estoque de produtos químicos da unidade de tratamento

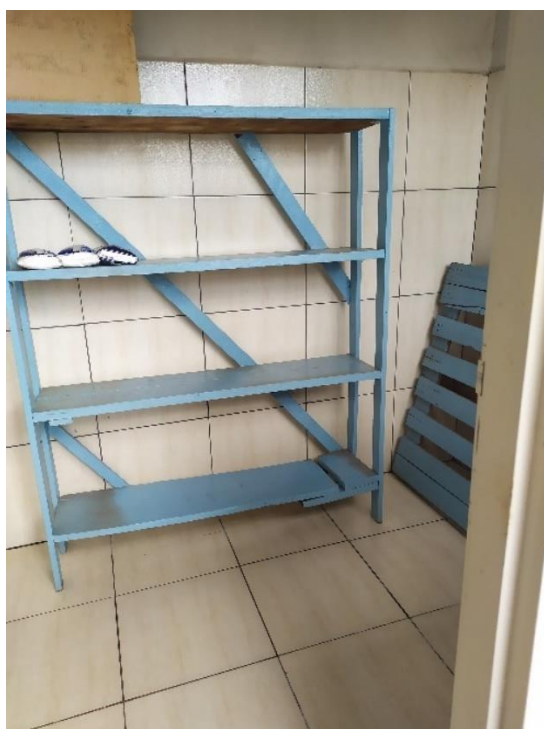
Foto 23 – Estoque de produtos químicos utilizados na unidade e tratamento

- Falta de registro de manutenção (Lei nº. 11.026/2020);
- Não atendimento a itens da NR 10: item 10.2.3 “inexistência de esquema unifilar atualizado das instalações elétricas com as especificações do sistema de aterramento”; item 6.4 da ABNT 5419/2001 “a documentação técnica deve ser mantida no local, ou em poder dos responsáveis pela manutenção do SPDA”;
- Falta de registro das manutenções realizadas no quadro e demais itens pertencentes ao sistema elétrico (NBR 5419/2001 e NR 10);
- Falta de identificação nos quadros de energia (NR 10);
- Falta de aterramento do quadro da unidade de tratamento (NR 10);
- Falta de EPI na unidade de tratamento (NR 15 e Art. 5.18.4 da NBR 13035/1993);
- Falta de relatório operacional (normas e procedimentos técnicos pertinentes);
- Não foi encontrado em estoque cloro e flúor.

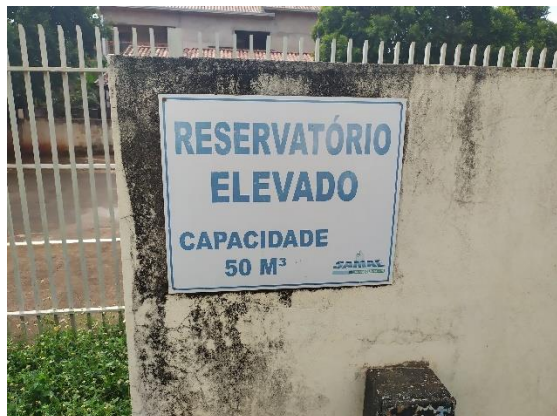
Foto 25 – Identificação REL

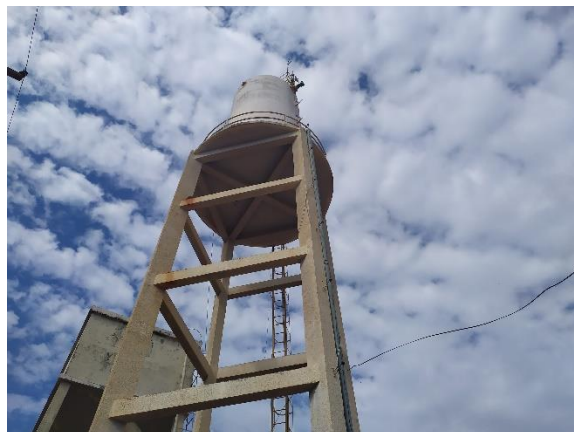
Foto 26 – Reservatório elevado

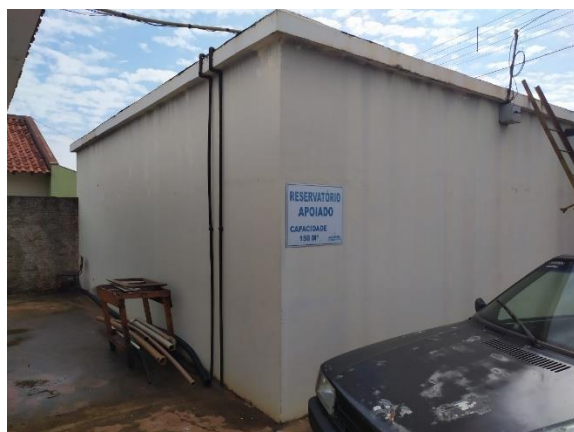
Foto 27 – Reservatório apoiado

- Falta de Relatório Operacional (Manual de Fiscalização ORCISPAR);
- Falta de registro de manutenção (Lei nº. 11.026/2020);
- Sem guarda-corpo e escada em situação inadequada RAP (Art. 5.16 da NBR 12217/1994);
- Ventilação inadequada RAP (NBR 12217/1994).

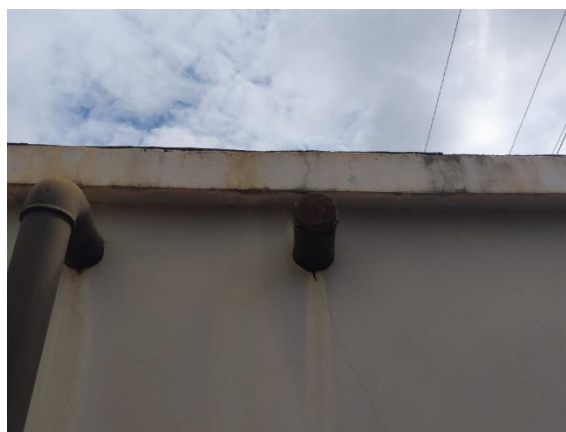
Foto 28 – Extravasador RAP

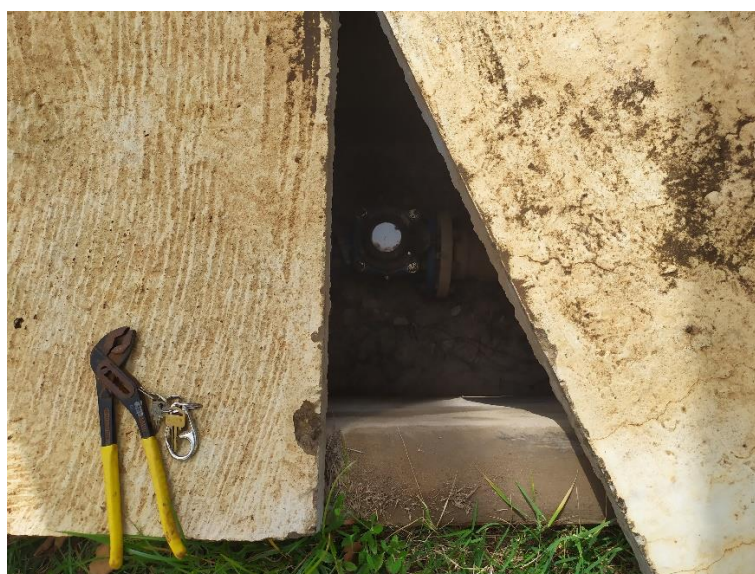
Foto 29 – Macromedidor sede

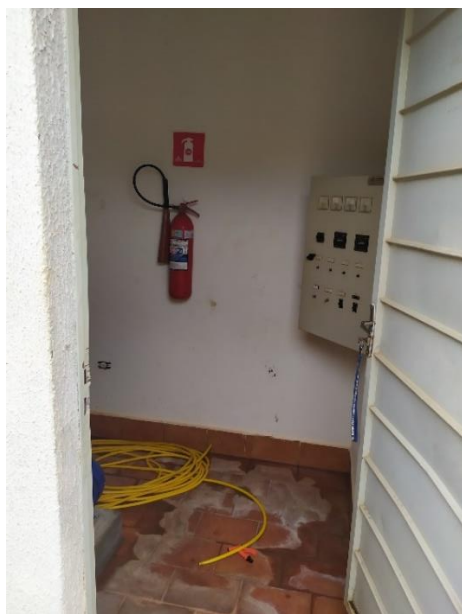
Foto 30 – Entrada da elevatória

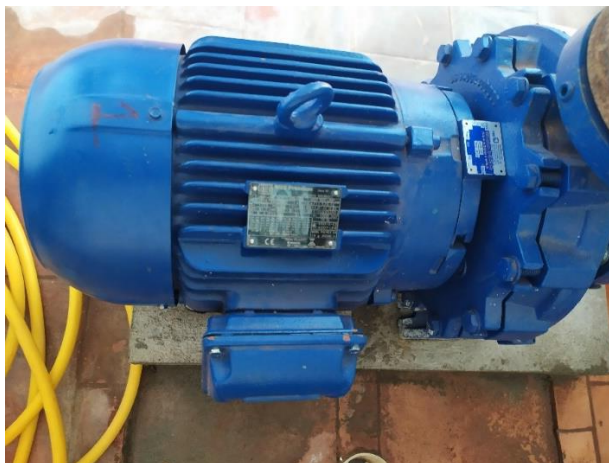
Foto 31 – Bomba da elevatória

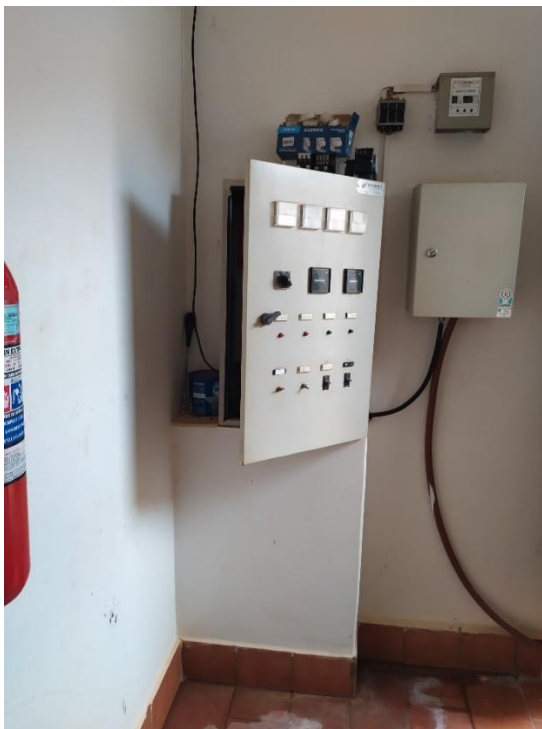
Foto 32 - Frente do quadro de comando da elevatória

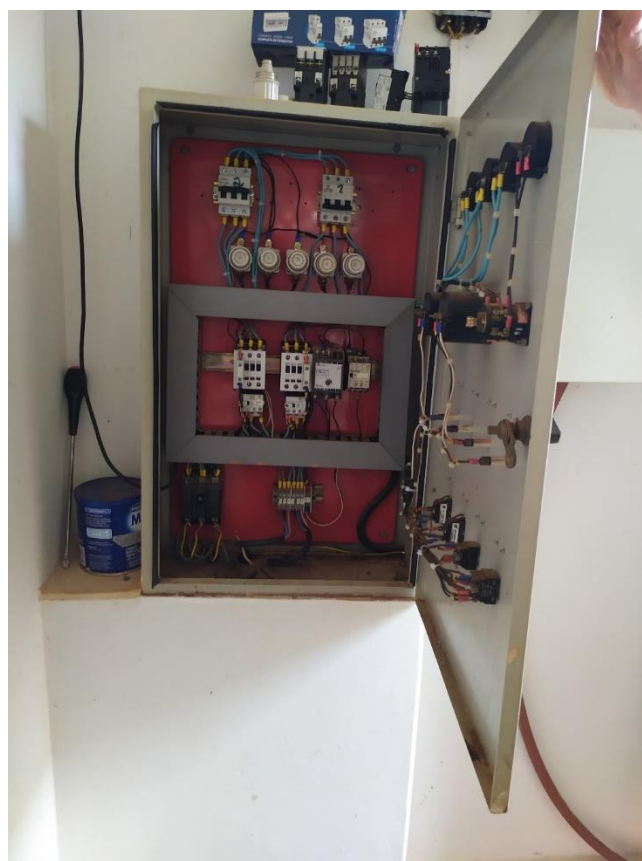
Foto 33 – Quadro de comando da elevatória

- Não atendimento a itens da NR 10: item 10.2.3 “inexistência de esquema unifilar atualizado das instalações elétricas com as especificações do sistema de aterramento”; item 6.4 da ABNT 5419/2001 “ a documentação técnica deve ser mantida no local, ou em poder dos responsáveis pela manutenção do SPDA”.
- Falta de registro das manutenções realizadas no quadro e demais itens pertencentes ao sistema elétrico (NBR 5419/2001);
- Falta de identificação no quadro de energia (NR 10);
- Falta de Relatório Operacional;
- Falta dos registros das manutenções (NBR 15575/2021);
- Falta de sinalização identificadora na unidade (Art 2º da Lei Federal 11.445/2007).

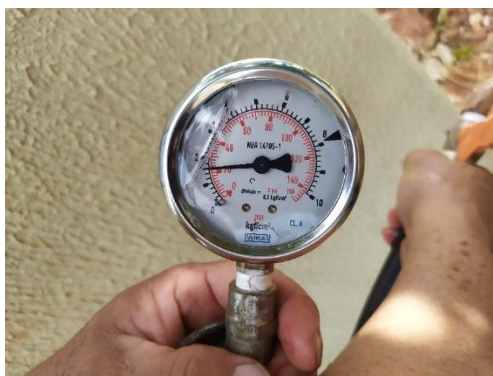
Foto 34 – Medição pressão na rede Rua 7 de Setembro – Capela Mortuária P=23 mca

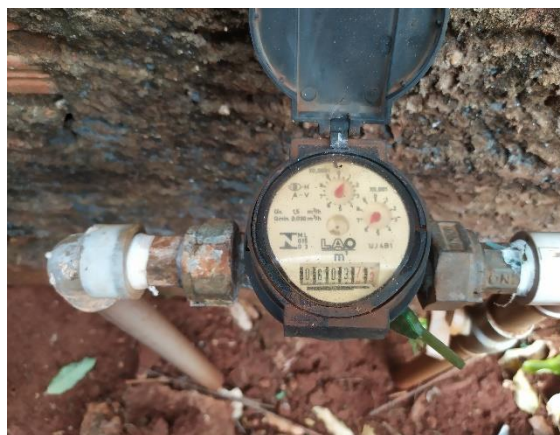
Foto 35 – Hidrômetro Avenida Tiradentes, nº. 16

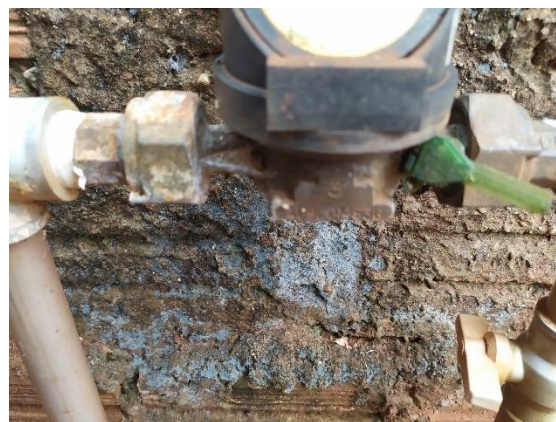
Foto 36 – Identificação do hidrômetro Av. Tiradentes, nº. 16

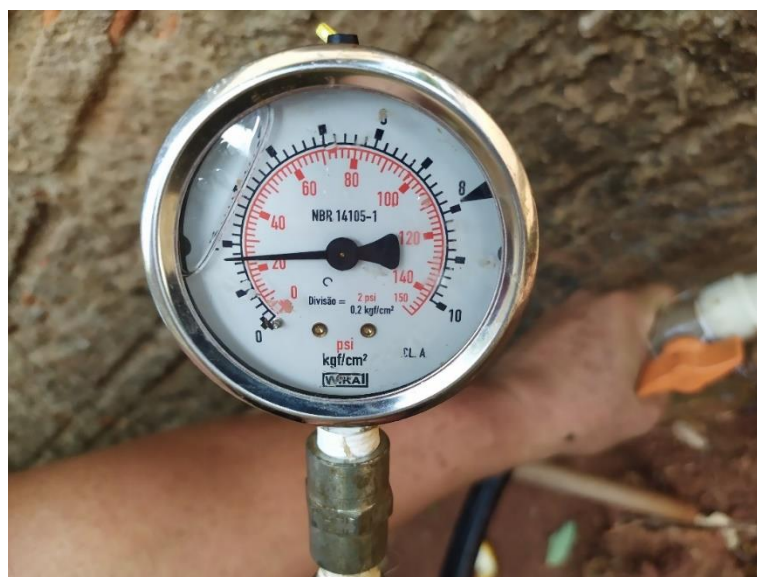
Foto 37 – Medição de pressão na rede hidrômetro Avenida Tiradentes, nº. 16 – P=24 mca

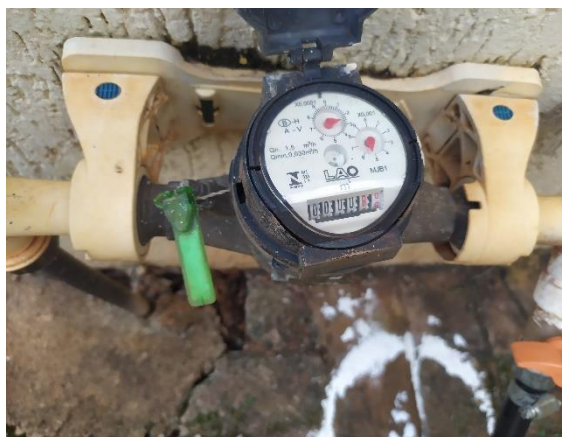
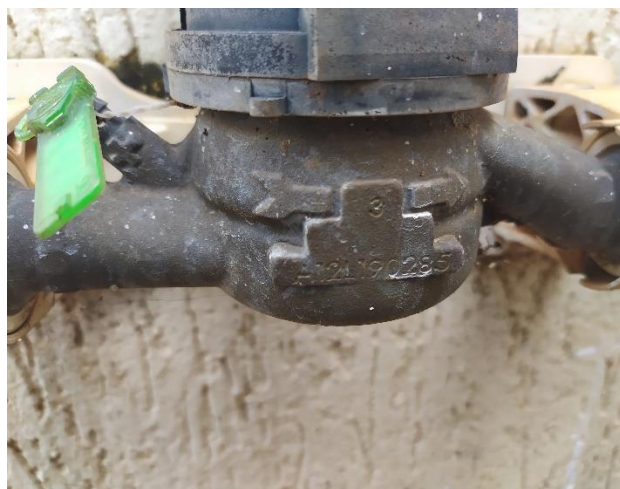
Foto 38 – Hidrômetro Av Tiradentes, nº. 126 Foto 39 – Identificação hidrômetro Av Tiradentes, nº. 126

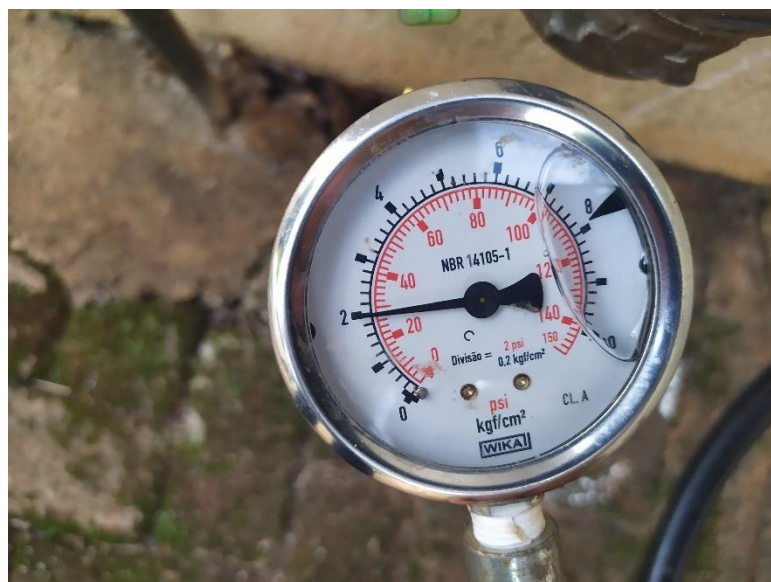
Foto 40 - Medição de pressão na rede hidrômetro da Av. Tiradentes, nº. 126 – P=28 mca

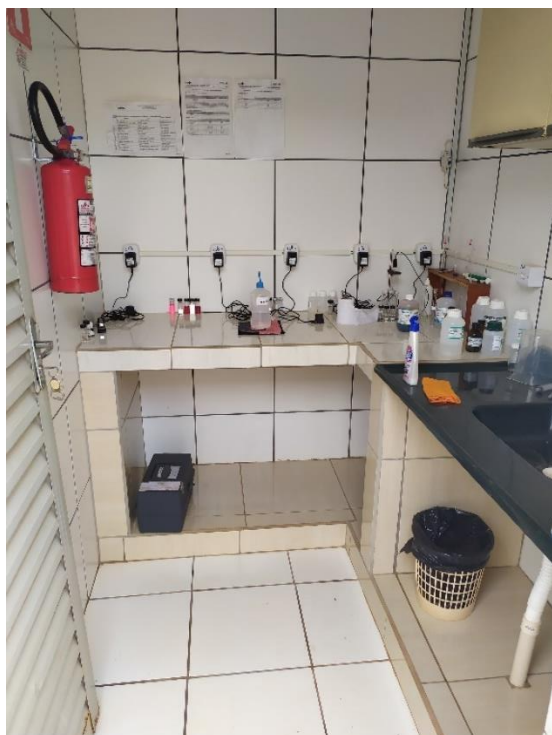
Foto 41 – Laboratório (sede)

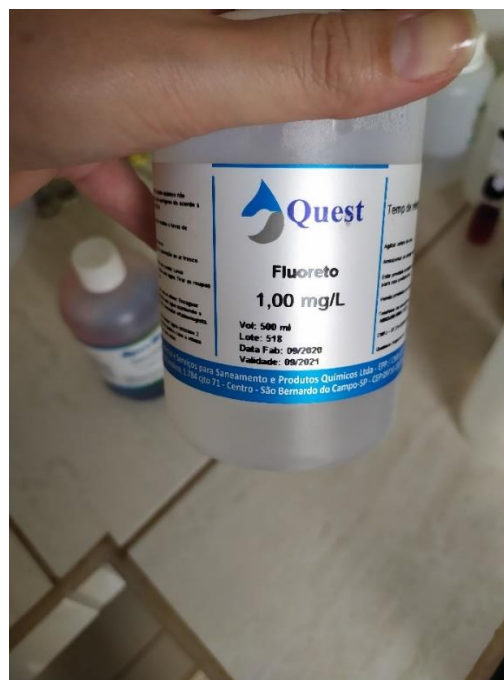
Foto 42 – Produto químico com validade em 09/2021

- Produto químico vencido (Foto 42) – (Lei federal nº 8.078/1990);
- Não foi encontrado jaleco para o técnico responsável pelas as análises (NR 15 e Art. 5.18.4 da NBR);

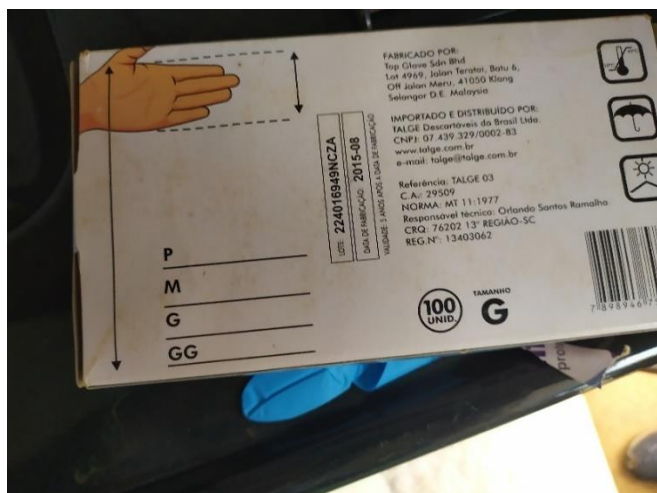
Foto 43 – EPI laboratório sede

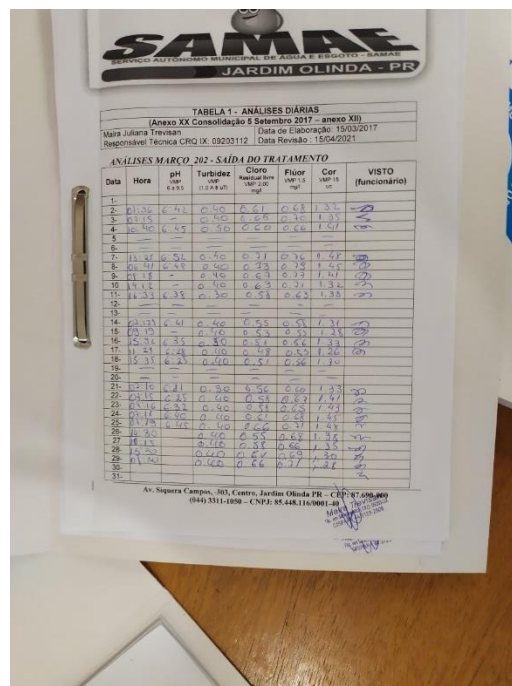
Foto 44 – Controle diário (março/2022)
