**RELATÓRIO TÉCNICO DE FISCALIZAÇÃO**  
**Nº 12/2023**

**Serviço Autônomo Municipal de Água e Esgoto**  
**Presidente Castelo Branco - SAMAE**

**MARINGÁ - PR**  
**JULHO/2023**

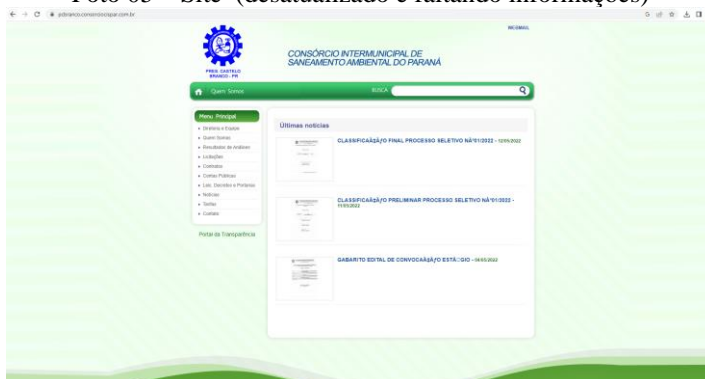
<b>ATENDIMENTO</b>			
Inexistência de plataforma de atendimento	Art. 6º, caput, VI da Lei Federal nº 13.460/2017	Não identificado plataforma de atendimento (Foto 05)	Em até 180 dias
Não há exposição do horário de atendimento e telefone na fachada	Art. 6º, caput, VI da Lei Federal nº 13.460/2017	Foto 01	Imediato
O atendimento não é eficaz	Art. 5º, caput, I da Lei Federal nº 13.460/2017	Identificado quadro técnico insuficiente	Em até 90 dias
Não ocorre disponibilidade das informações básicas aos usuários	Art. 6º, caput, VI da Lei Federal nº 13.460/2017	Não identificado plataforma de atendimento (Foto 05)	Imediato
Não existe registro de atendimento (tipo se solicitação, data, etc)	Art. 6º, caput, III da Lei Federal nº 13.460/2017	Não identificado dados no sistema	Em até 90 dias

Foto 05 – Site (desatualizado e faltando informações)

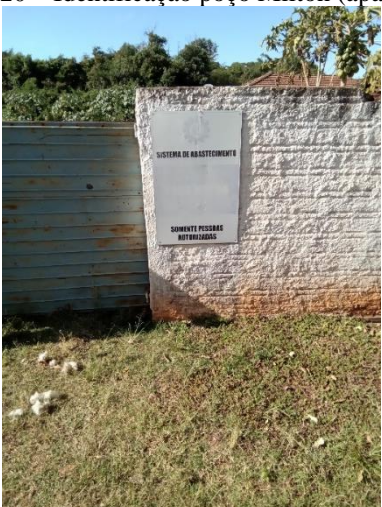
Foto 20 – Identificação poço Milton (apagada)

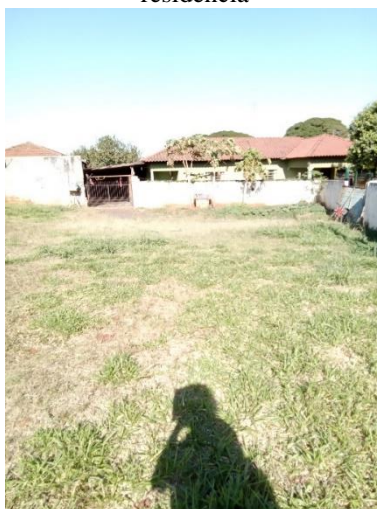
<b>NÃO CONFORMIDADES</b>	<b>REFERÊNCIA LEGAL</b>	<b>REGISTRO</b>	<b>PRAZO PARA ADEQUAÇÃO</b>
A área não está devidamente cercada	Art. 2º, XI da Lei Federal 11.445/07	Fotos 21 e 38	Em até 180 dias
As instalações não estão em bom estado de conservação?	NBR 5674/1999	Fotos 22, 23, 24, 35, 36, 37 e 39	Em até 180 dias
Ausência de conjunto moto bomba de reserva a disposição	Art. 5.3.2 da NBR 12.214/1992	Não identificado	Em até 180 dias
Ausência de extintor	Art. 10.9 da NR 10, art 23.1 da NR 23 e Art 5.2.1.1 da NPT 021/2014 do Corpo de Bombeiros do Paraná	Não identificado	Imediato
Ausência de identificação da área (conforme outorga IAT)	Art. 2º, XI da Lei Federal 11.445/07	Foto 20 (verificar normativa IAT)	Imediato
Ausência de macromedidor	Art 4.2 da NBR da NBR 12.212/1992	Não identificado	Em até 240 dias
As instalações elétricas não estão em bom estado de conservação	NBR 5410/1997 e NBR 5410/1997	Não identificado aterramento (Caixa Velha) e DR nos demais quadros	Em até 180 dias

Foto 21 – Acesso ao poço Milton compartilhada com residência

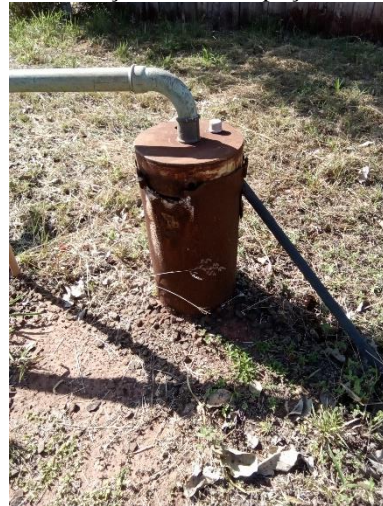
Foto 37 – Condições estrutura poço Silvio Faccin

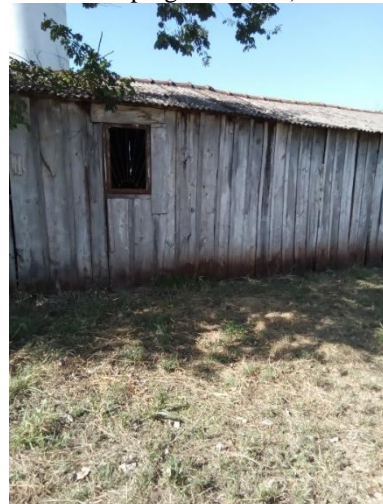
Foto 39 – Imóvel ao lado poço Silvio Faccin (habitat de pragas urbanas)

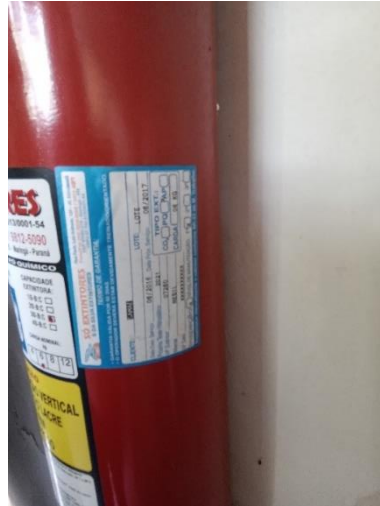
Foto 50 – Extintor vencido (06/2017)

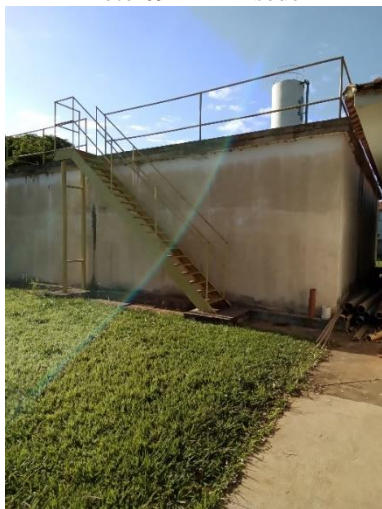
NÃO CONFORMIDADES	REFERÊNCIA LEGAL	REGISTRO	PRAZO PARA ADEQUAÇÃO
A área não é sinalizada (identificando a finalidade)	Art. 2º da Lei Federal 11.445/07	Fotos 69, 72, 77, 78 e 80	Em até 180 dias
Existência de vazamentos aparentes	Art. 2º, XI da Lei Federal 11.445/07	Foto 70	Em até 180 dias
Aberturas de inspeção não estão adequadamente fechadas	Art 5.13 da NBR 12217/1994	Foto 71	Imediato
Não há medidor de nível. Não é feito acompanhamento e anotação	Art. 5.15.1 da NBR 12217/1994	Não identificado	Imediato
Reservatório não está em boas condições	NBR 12217/1994	Foto 70	Em até 180 dias
Inexistência de para-raios em reservatórios elevados	Art. 5.16.7 da NBR 12217/1994	Fotos 73, 75, 77, 78, 79 e 80	Em até 180 dias
Não há macromedicação (saída e/ou entrada)	Art. 5.7 da NBR 12217/1994	Não identificado	Em até 240 dias

Foto 69 – RAP sede

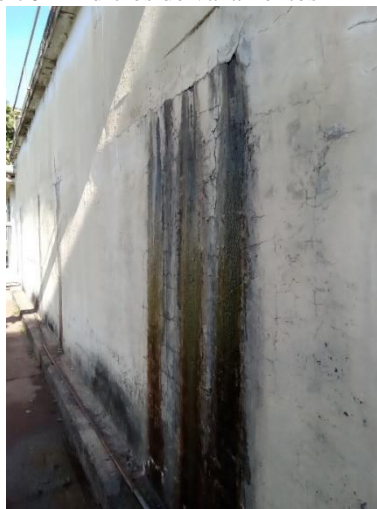
Foto 70 – Indícios de vazamentos RAP sede

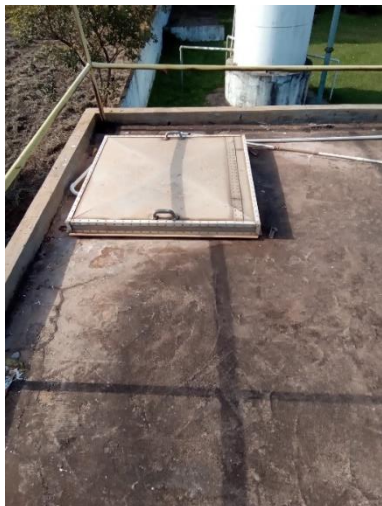
Foto 71 – Abertura RAP sede sem cadeado

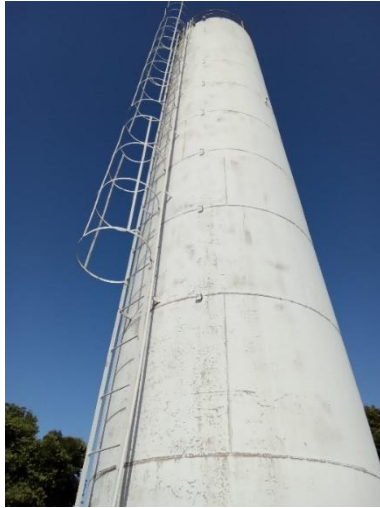
Foto 74 – Verificar sistema de aterramento para reservatórios elevados (com para raios). Não identificado projeto.

O sistema de aterramento do REL deverá ser projetado por responsável técnico habilitado.

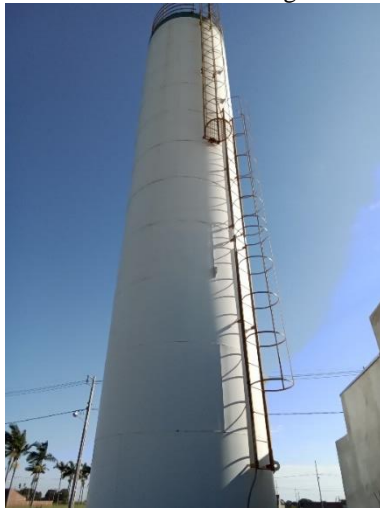
Foto 76 – Verificar sistema de para raio e aterramento  
o REL Braga

No topo do reservatório elevado, deverão ser previstos para-raios e luz de sinalização de obstáculo elevado, conforme padrões do Ministério da Aeronáutica.

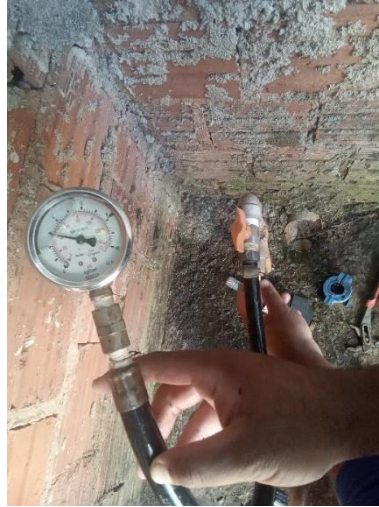
Foto 84 – Pressão ponto 01 – 40 psi = 28 mca

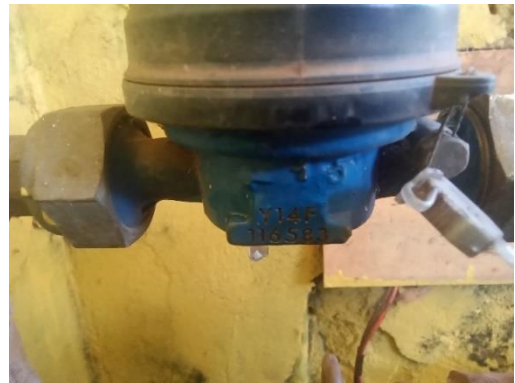
Foto 86 – Identificação hidrômetro 02 (2014)

- Instalar boosters para aumentar pressão na rede onde a mesma for inferior a 10 mca;
- Instalar válvula redutora de pressão nos locais onde pressão for superior a 50 mca;
- Elaborar levantamento para controle de redução de perdas. Apresentar relatório assinado pelo diretor e responsável técnico;
- Apresentar relatório de limpeza das redes assinado pelo diretor e pelo responsável técnico. Apresentar fotos no relatório;
- Trocar hidrômetros com mais de cinco anos de uso (Foto 86).

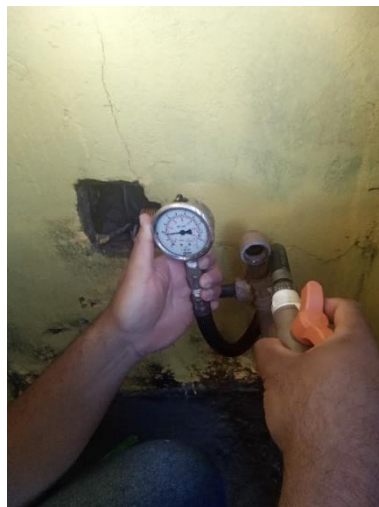
Foto 87 – Pressão ponto 01 – 20 psi = 14 mca

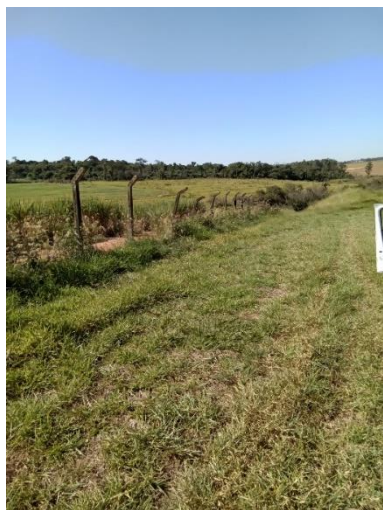
Foto 94 – Isolamento ETE danificado

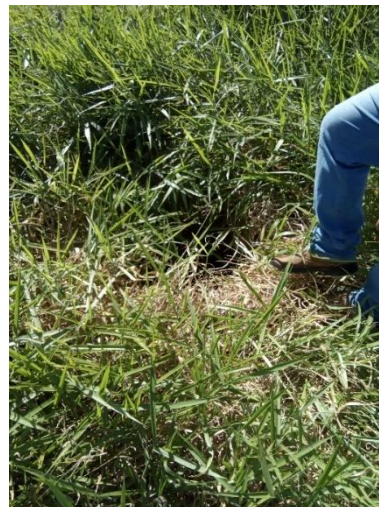
Foto 101 – Caixa sem manutenção

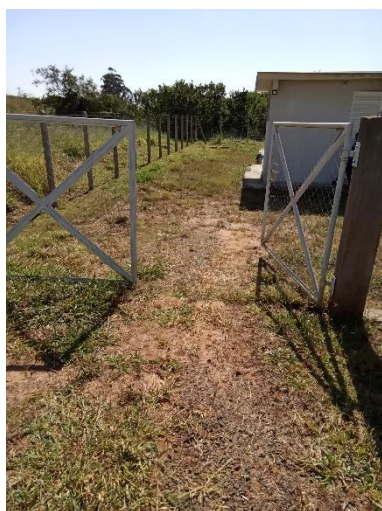
Foto 102 – Falta de identificação

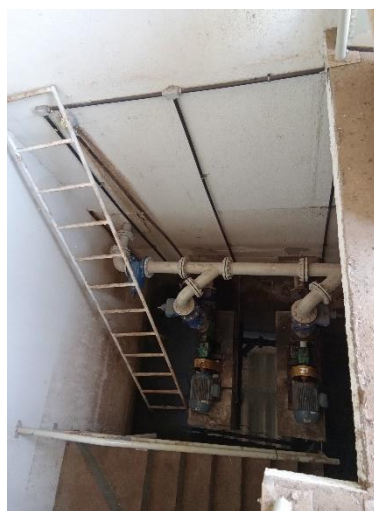
Foto 103 – Vazamento J. Europa
