RELATÓRIO TÉCNICO DE FISCALIZAÇÃO
Nº 13/2023

Serviço Autônomo de Água e Esgoto
Kaloré - SAAEK

MARINGÁ - PR
JULHO/2023

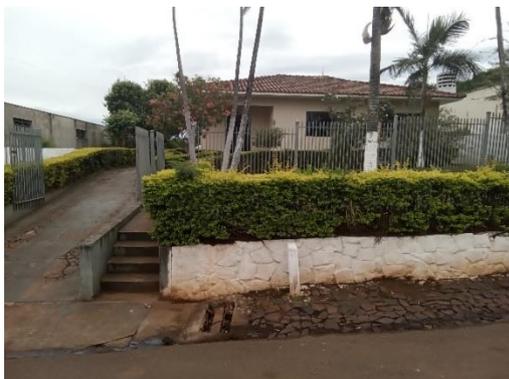
Foto 1 – Entrada SAAEK

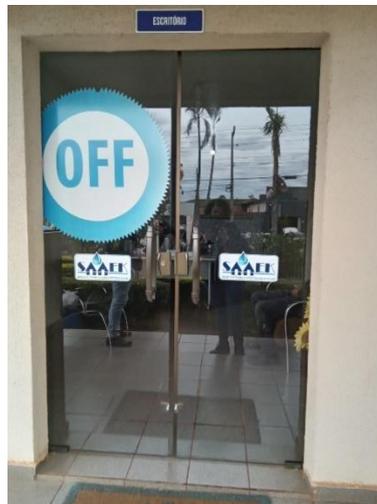
Não há identificação na faixa de entrada do SAAEK, sem horário de atendimento e telefone para contato.

Foto 2 – Sem horários de atendimento e telefone para contato

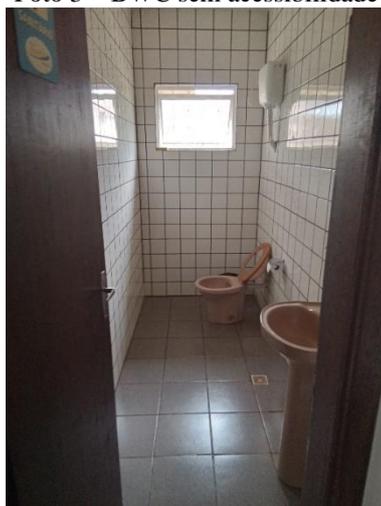
Foto 3 – BWC sem acessibilidade

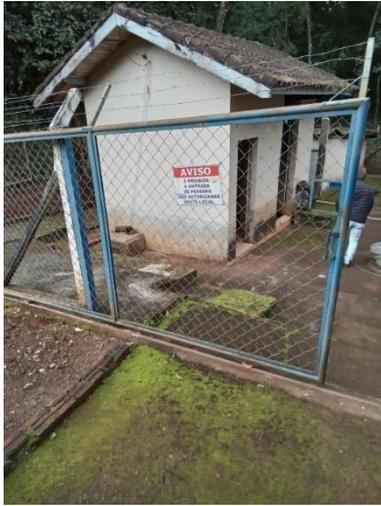
Foto 9 – Acesso, não há identificação da mina

- Deve ser colocada identificação da mina na entrada;
- No dia da fiscalização não foi possível visitar a captação do Distrito Jussiará;
- Recomenda-se a colocação de tela mosquiteira nas aberturas (tijolos vazados)

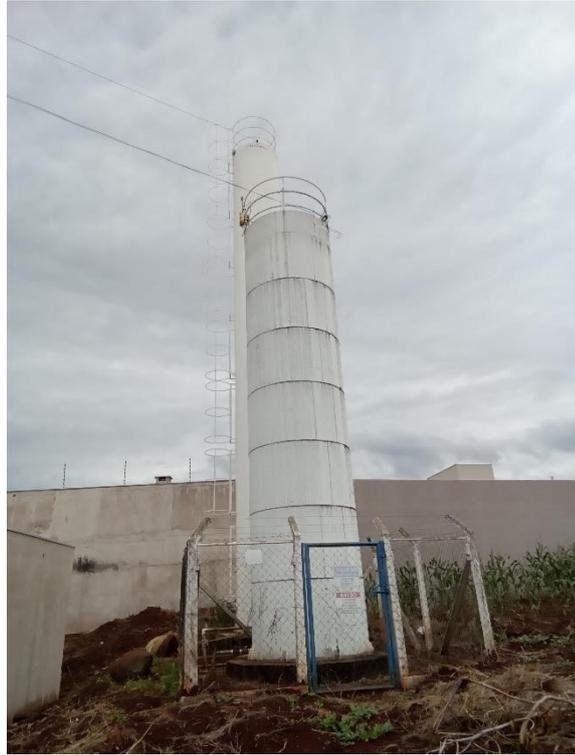
NÃO CONFORMIDADES / SISTEMA DE RESEVAÇÃO	REFERÊNCIA LEGAL	REGISTRO	PRAZO PARA ADEQUAÇÃO
A área não é isolada (perímetro de segurança)	Art. 5.16.8 da NBR 12217/1994	Área do REL industrial novo não é isolada. (Foto 24)	Em até 180 dias
Existência de vazamentos aparentes	Art. 2º, XI da Lei Federal 11.445/07	Vazamento RAP de água bruta (Foto 28)	Em até 180 dias
Existência de locais sem guarda-corpos ou escadas ou em situação inadequada	Art. 5.16 da NBR 12217/1994	Os dois RAP não possuem guarda corpo. (Foto 27 e 33)	Imediato
Instalações não estão dentro das normas de segurança (escada/guarda corpo)	Art 5.16 da NBR 12217/1994	Foto 27 e 33	Imediato
Não há medidor de nível. Não é feito acompanhamento e anotação	Art. 5.15.1 da NBR 12217/1994	Não identificado	Imediato
Limpeza e desinfecção não é feita adequadamente	Art. 5.1 da Anbr 15527/2007	Não identificado	Em até 180 dias
Reservatório não está em boas condições	NBR 12217/1994	RAP água bruta (Foto 27 e 28)	Em até 180 dias

Inexistência de para-raios em reservatórios elevados	Art. 5.16.7 da NBR 12217/1994	Foto 24	Em até 180 dias

Foto 24 –REL área industrial, REL 2 atras

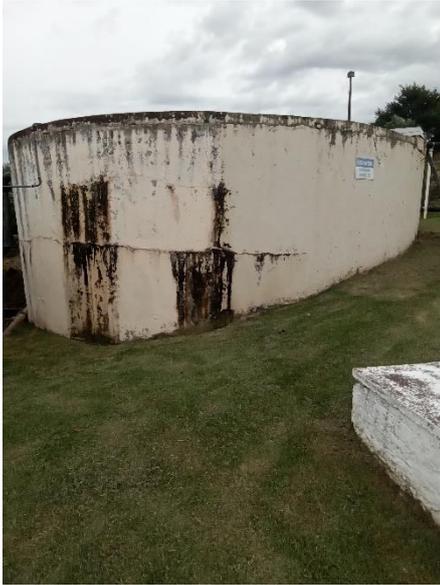
Existência de locais sem guarda-corpos ou escadas ou em situação inadequada	Art. 5.16 da NBR 12217/1994	Foto 27 e 33	Em até 180 dias
Não há macromedicação (saída e/ou entrada)	Art. 5.7 da NBR 12217/1994	Não identificado	Em até 240 dias

Foto 27 – RAP água bruta sede

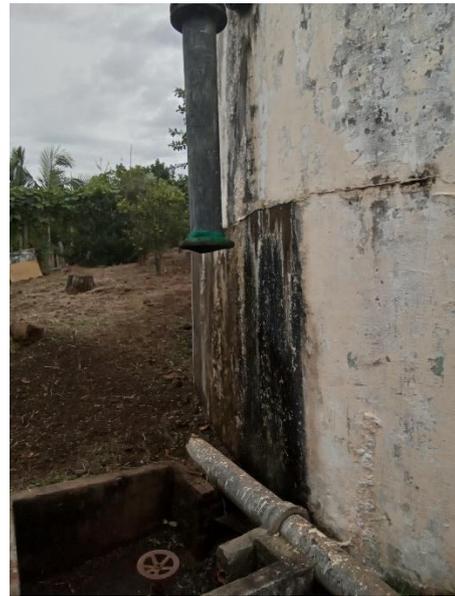
Foto 28 – Vazamento RAP água bruta

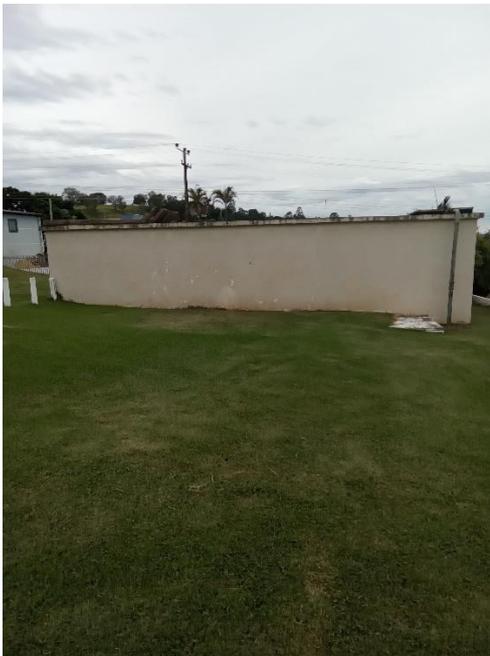
Foto 33 – RAP água tratada

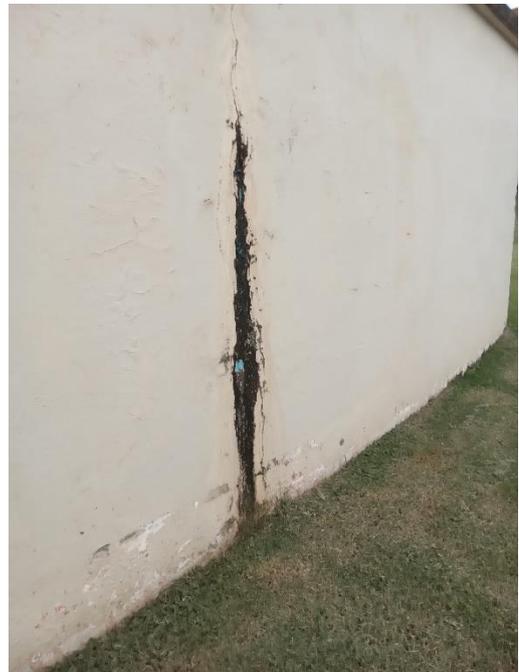
Foto 34 – Rachadura RAP água tratada

- Analisar vida útil das estruturas de concreto (NBR's 6118/2003 e 15575/2013);
Abaixo seguem as fotos dos reservatórios:

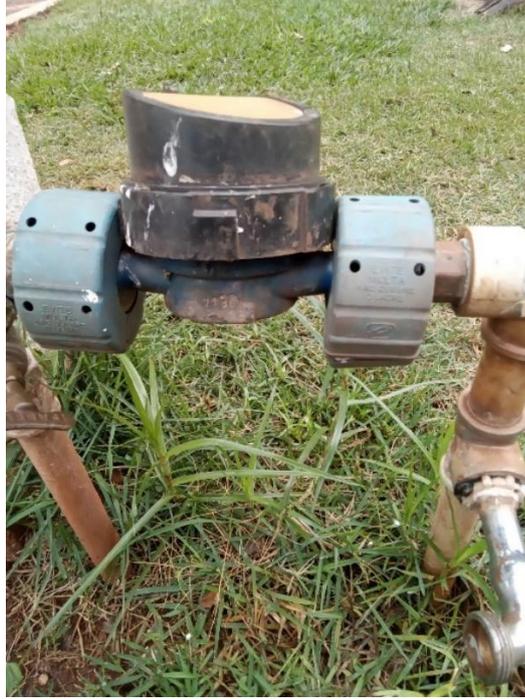
Não há válvulas de descarga nas pontas de rede	Art. 5.10 da NBR 12218/1994	Não identificado	Em até 240 dias
Sem limpeza e desinfecção da rede (deve ser com laudo)	NBR 12218/1994 e GM/SM 888/2021	Não identificado	Imediato
Não há controle de redução de perdas	Lei 14.026/2022	Não identificado	Em até 365 dias
Hidrômetros com mais de cinco anos de uso	-	Fotos 38, 40 e 42	-

Foto 38 – Identificação hidrômetro P01 (2002)

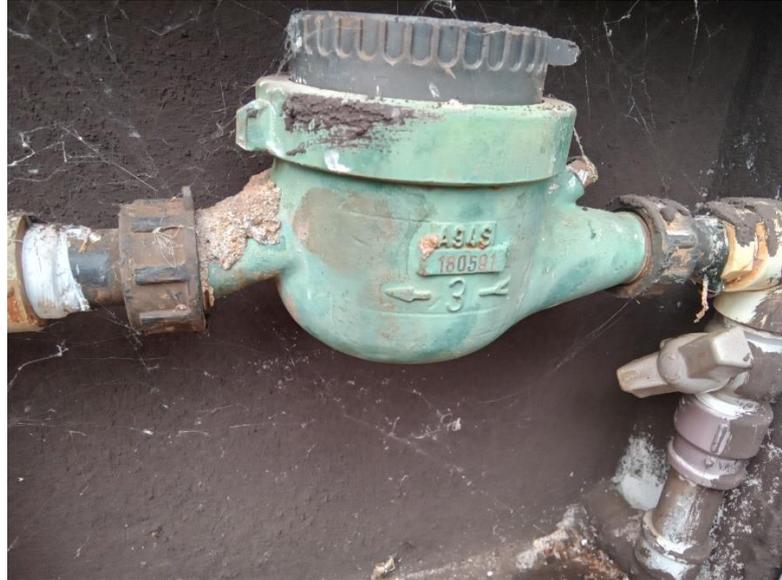
Foto 40 – Identificação hidrômetro P02 (1994)

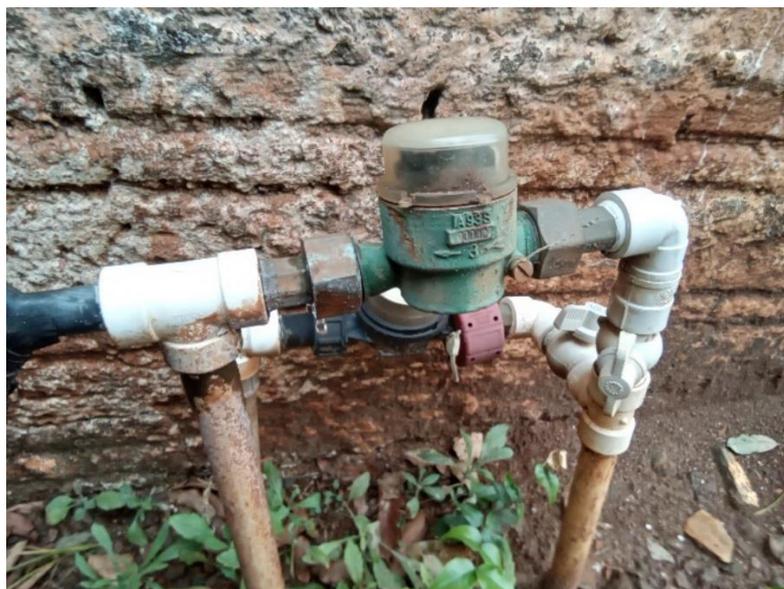
Foto 42 -- Identificação hidrômetro P03 (1999)
