**RELATÓRIO TÉCNICO DE
FISCALIZAÇÃO 14/2022
SAMAE – MUNHOZ DE
MELLO**

**Serviço Autônomo Municipal de Água de Esgoto - SAMAE
Munhoz de Mello - Pr**

**MARINGÁ - PR
JULHO/2022**

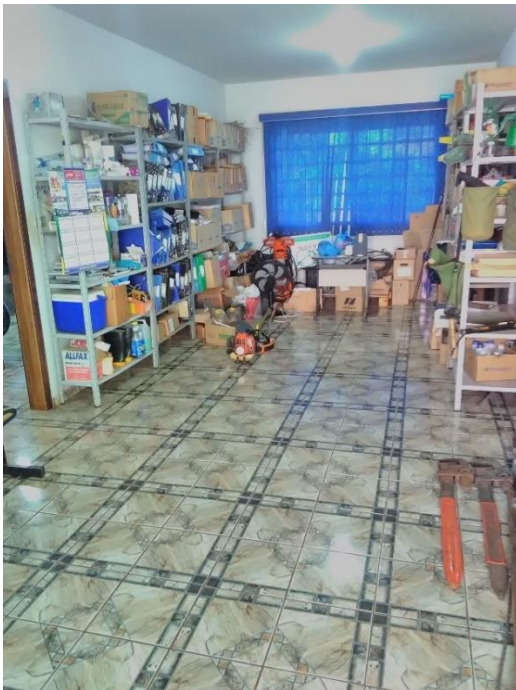
Foto 06 – Almoxarifado

- Resultados das análises não foram publicadas na fatura do consumidor (Foto 05);
- Não existe canal de ouvidoria/reclamações/atendimento para os usuários (Art. 6º, caput, VI da Lei Federal nº 13.460/2017);
- Falta de placa de identificação no almoxarifado;
- Sem plataforma de atendimento aos usuários (Art. 6º, caput, VI da Lei Federal nº 13.460/2017).

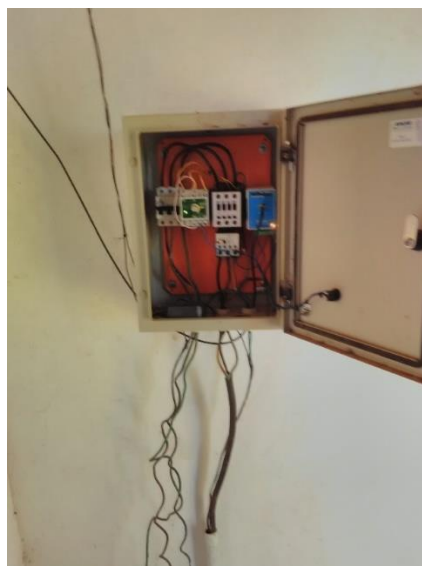
Foto 11 – Quadro poço 01

- Falta dos registros das manutenções (NBR 15575/2021);
- Necessidade de colocação de tela mosquiteira para evitar a entrada de insetos e demais animais nas casas de comando (NBR 5674/1999);
- Fechar aberturas entre cinta de amarração e telhado evitando assim a entrada de insetos e animais nas casas de comando (Foto 12);
- Sem bomba reserva à disposição (NBR 12.214/1992);
- Placas de identificação dos poços 01/02 estão apagadas e sem placa no poço Fernão Dias (Art. 2º da Lei Federal 11.445/2007);
- Sem laje de proteção para os poços com área maior que 1,00 m² (NBR 12.244/2006);
- Ausência de macromedidores (Art 4.2 da NBR da NBR 12.212/1992);
- Ausência de medidor de nível (Art 4.2 da NBR da NBR 12.212/1992);
- Instalações elétricas do poço 01 estão inadequadas (NR10 e NBR 5410/2004);
- Sem horímetro nos poços 01 e Fernão Dias (NBR 12.212/1992).

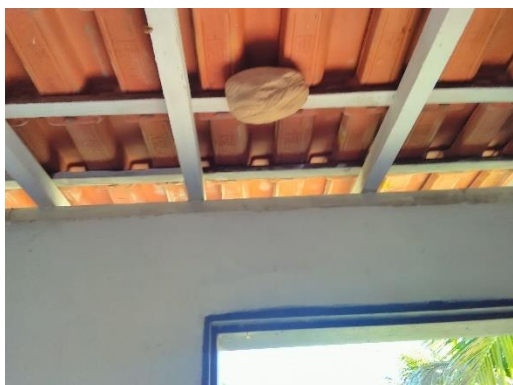
Foto 12 – Caixa de abelha na casa de comando poço 01

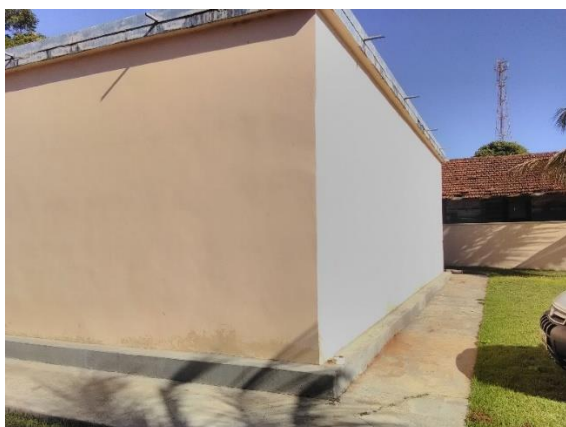
Foto 31 – Reservatório apoiado

- Falta de Relatório Operacional (Manual de Fiscalização ORCISPAR);
- Falta de registro de manutenções (Lei nº. 11.026/2020);
- Sem escada fixa com gaiola de proteção RAP (NBR 12217/1994);
- Sem guarda corpo no topo do RAP próximo as aberturas de inspeção (Art. 5.16 da NBR 12217/1994);
- REL's sem aterramento (Art. 5.16.7 da NBR 12217/1994);
- REL's sem medidor de nível e acompanhamento das medições (Art. 5.15.1 da NBR 12217/1994);
- Sem relatório de desinfecção e limpeza (Art 5.1 da Anbr 15527/2007);
- Sem tela mosquiteira nos extravasadores dos REL's (NBR 12217/1994);
- Sem macromedição (Art. 5.7 da NBR 12217/1994);
- Ventilação inadequada RAP (NBR 12217/1994).

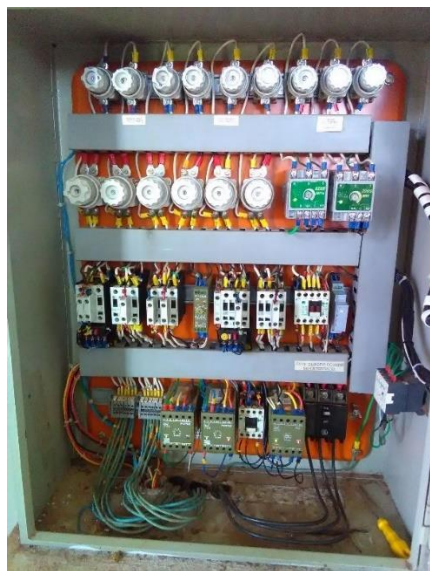
Foto 41 – Quadro de comando da elevatória

- Não atendimento a itens da NR 10: item 10.2.3 “inexistência de esquema unifilar atualizado das instalações elétricas com as especificações do sistema de aterramento”; item 6.4 da ABNT 5419/2001 “ a documentação técnica deve ser mantida no local, ou em poder dos responsáveis pela manutenção do SPDA”.
- Falta de registro das manutenções realizadas no quadro e demais itens pertencentes ao sistema elétrico (NBR 5410/2004);
- Falta de Relatório Operacional;
- Falta dos registros das manutenções (NBR 15575/2021).

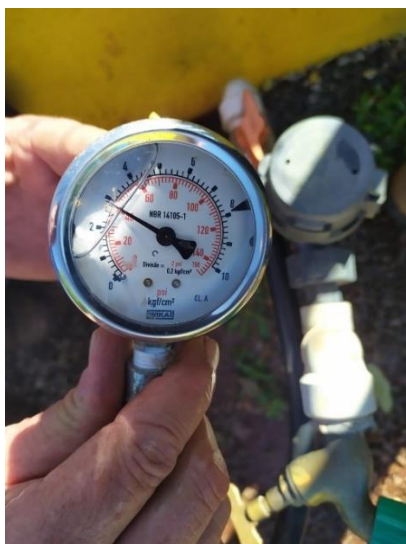
Foto 45 – Medição de pressão na rede Escola Vicente Liberato – P=40 mca

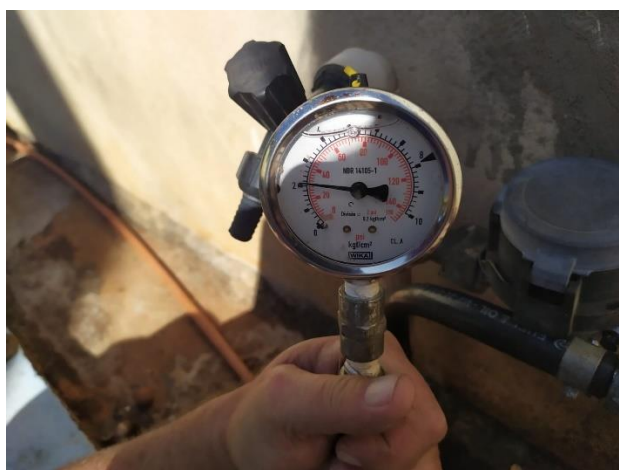
Foto 48 - Medição de pressão na rede hidrômetro da Rua Joaquim Távora , nº. 43

– P=30 mca

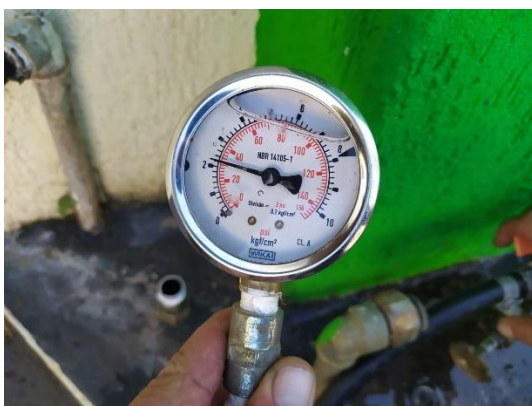
Foto 51 - Foto 40 - Medição de pressão na rede hidrômetro da Rua Gastão Vidigal , n.º. 226

– P=22 mca

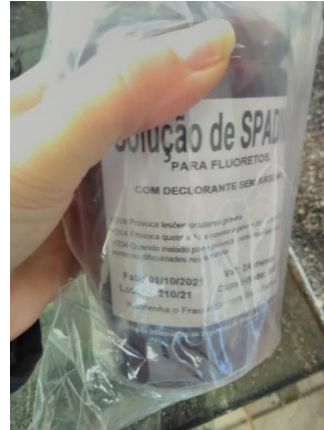
Foto 42 – Produto químico com validade em 10/2023

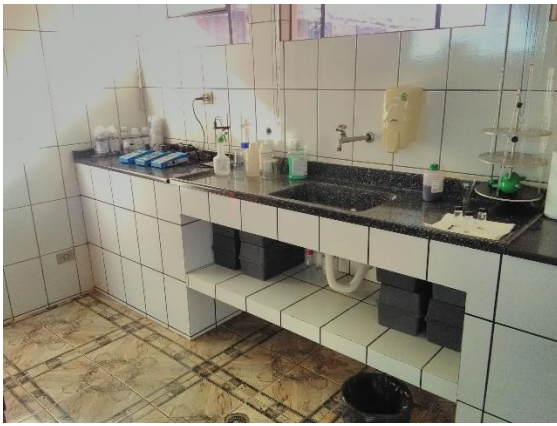
Foto 43 – Laboratório

- Não foi encontrado jaleco para o técnico responsável pelas análises (NR 15 e Art. 5.18.4 da NBR);
- Não existe armário para guardar reagentes e vidrarias (Art 5.20 da NBR 12.216/1992);
- Não foram feitas as análises na captação (água bruta), saída do tratamento e rede em quantidade e frequência estipulados por portaria - análises semestrais (Portaria GM/SM 5/2017 alterada pela GM/SM 888/2021);
- Não foram feitas as análises na captação (água bruta), saída do tratamento e rede em quantidade e frequência estipulados por portaria - microbiológicas (Portaria GM/SM 5/2017 alterada pela GM/SM 888/2021).

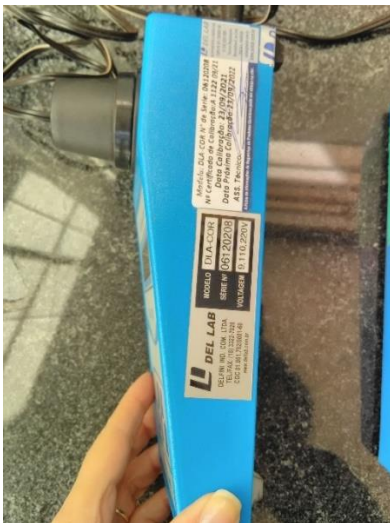
Foto 45 – Equipamentos calibrados com validade até 23/09/2022
