**RELATÓRIO TÉCNICO DE
FISCALIZAÇÃO 15/2022
SAAE – MARECHAL
CÂNDIDO RONDON**

**Serviço Autônomo de Água de Esgoto - SAAE Marechal
Cândido Rondon**

**MARINGÁ - PR
AGOSTO/2022**

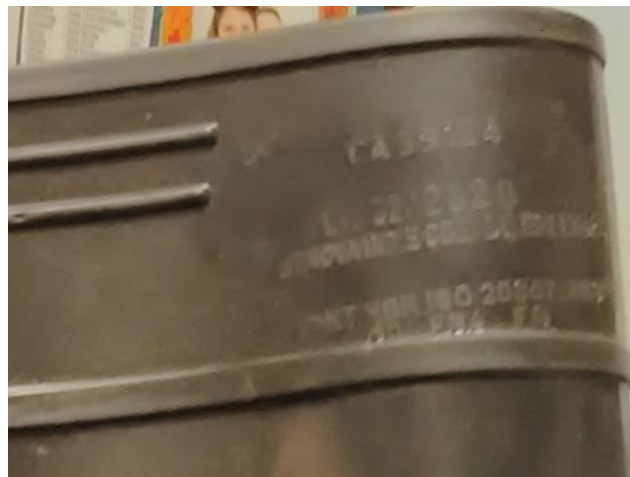
Foto 14: CA do EPI - 39124

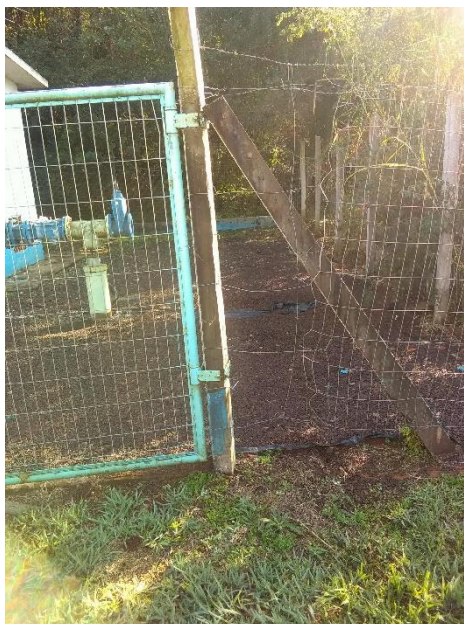
Foto 48 – Cerca danificada PTP 14

- Cerca danificada no PTP 14 (Foto 48);
- Escada em local inadequado (NR 35) no PTP 14 (Foto 49);
- Verificou-se a existência de macromedidores no almoxarifado. Deve-se realizar a instalação nos locais onde estão faltando (Art 4.2 da NBR da NBR 12.212/1992).

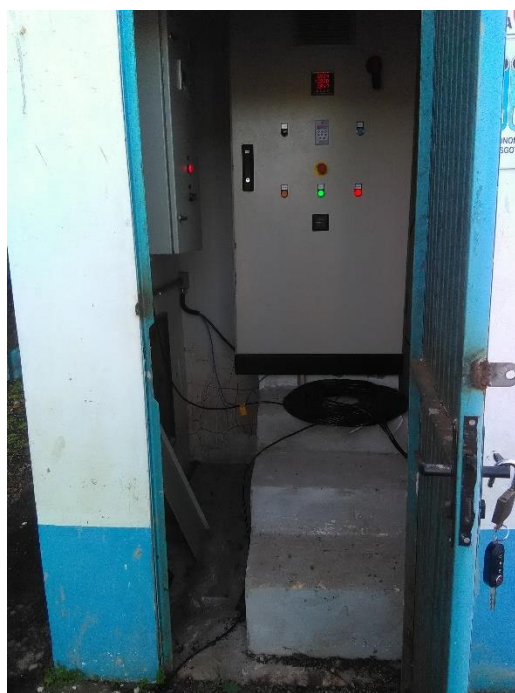
Foto 49 – Escada em local impróprio PTP 14

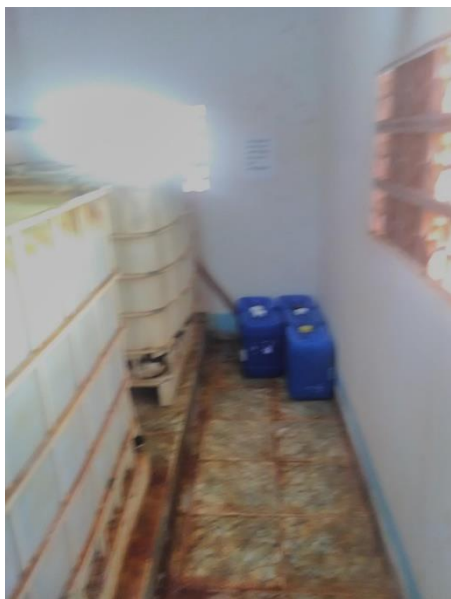
Foto 72 – Situação piso UTA 04

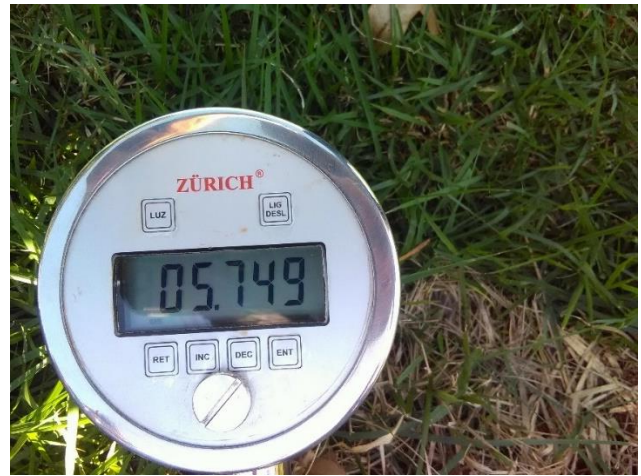
Foto 141 – Medição pressão P01 - $P=5,75 \text{ bar} = 58.65 \text{ mca}$

- Falta de registro de limpeza e desinfecções periódicas na rede (Portaria 888/2021);
- Pressão nos pontos de fornecimento de água em desacordo com o limite máximo estático (50 mca);
- Falta de Controle de redução de perdas (Lei 14.026/2022).

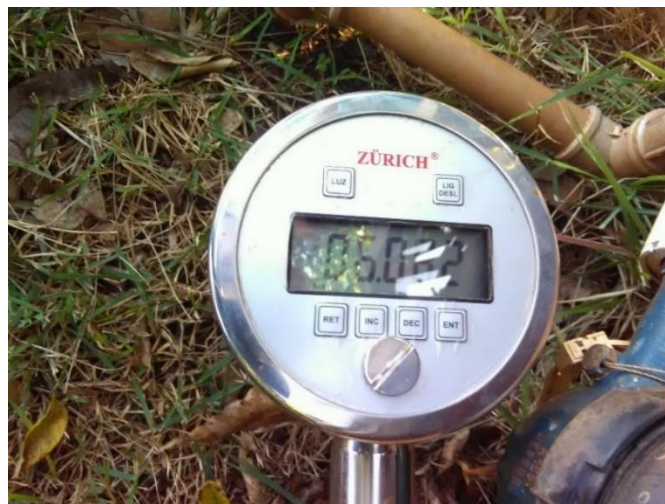
Foto 147 – Medição pressão na rede P03 – P = 6.08 bar = 62.02 mca
