RELATÓRIO TÉCNICO DE FISCALIZAÇÃO
Nº 15/2023

Serviço Autônomo de Água e Esgoto
Marechal Cândido Rondon – SAAE

MARINGÁ - PR
SETEMBRO/2023

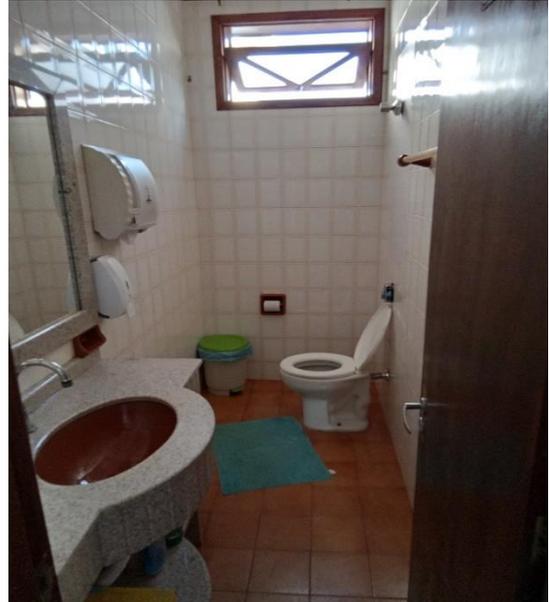
Foto 6 – Banheiro sem acessibilidade

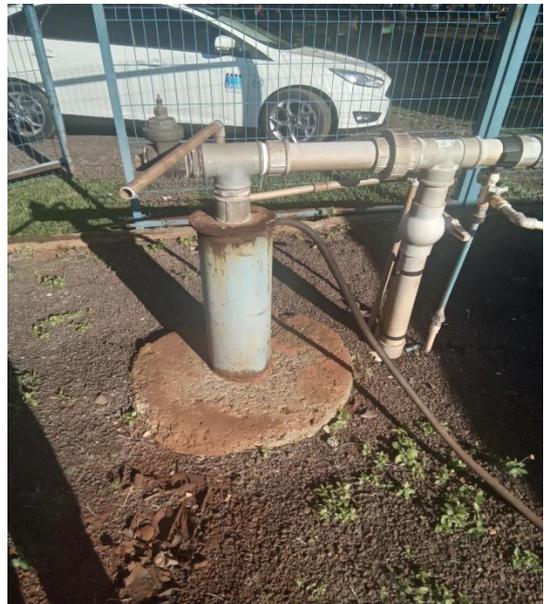
Foto 33 - Poço 108

MANANCIAL SUBTERRÂNEO	REFERÊNCIA LEGAL	REGISTRO	PRAZO PARA ADEQUAÇÃO
As instalações não estão em bom estado de conservação	NBR 5674/1999	Foto 33	Em até 180 dias
Ausência de macro	Art 4.2 da NBR da NBR	Não identificado	Em até 240 dias

- Colocar tela mosquiteira nas aberturas (recomenda deixar com tijolos vazados as aberturas para iluminação e ventilação) (Poço 108);
- Não identificado telemetria no Poço 108;
- Relatórios de limpeza devem ser apresentados e estar assinados pelo diretor e pelo responsável técnico (deixar via para arquivo físico). Apresentar laudos das análises que devem ser realizadas após limpeza dos reservatórios conforme normativas vigentes.
- No dia da fiscalização não foi possível abrir os quadros de comando das captações;
- O nome das captações (numeração) não estão em conformidade com as outorgas apresentadas (Anexo 3);
- Área do poço 14 suscetível a alagamentos. Verificar solução técnica para correção desta não conformidade.

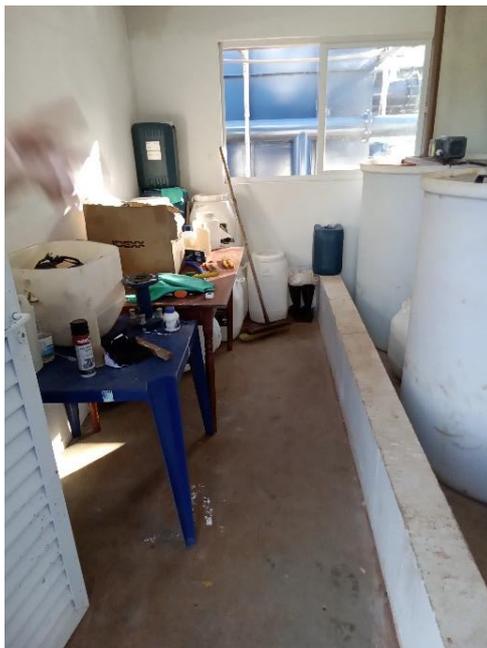
Foto 62 – Casa de química sendo utilizada inadequadamente como depósito

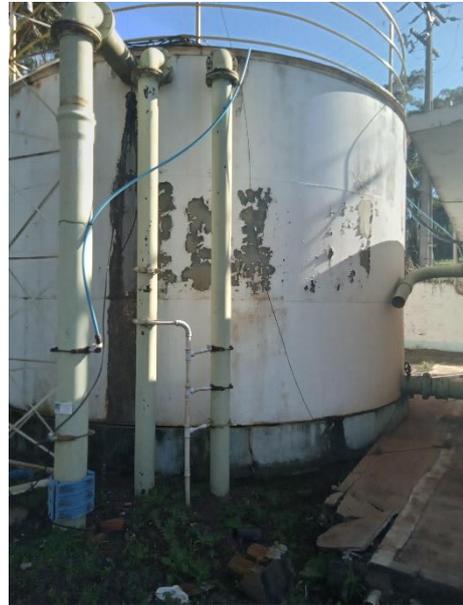
Foto 83 – RAP 001

NÃO CONFORMIDADES SISTEMA DE RESEVAÇÃO	REFERÊNCIA LEGAL	REGISTRO	PRAZO PARA ADEQUAÇÃO
Existência de vazamentos aparentes	Art. 2º, XI da Lei Federal 11.445/07	Foto 83, 84 e 85	Em até 180 dias
Limpeza e desinfecção não é feita adequadamente	Art. 5.1 da Anbr 15527/2007	Não identificado	Em até 180 dias
Reservatório não está em boas condições	NBR 12217/1994	Foto 83, 84 e 85	Em até 180 dias
Inexistência de para-raios em reservatórios elevados	Art. 5.16.7 da NBR 12217/1994	Não identificado REL 003 – Foto 79	Em até 180 dias

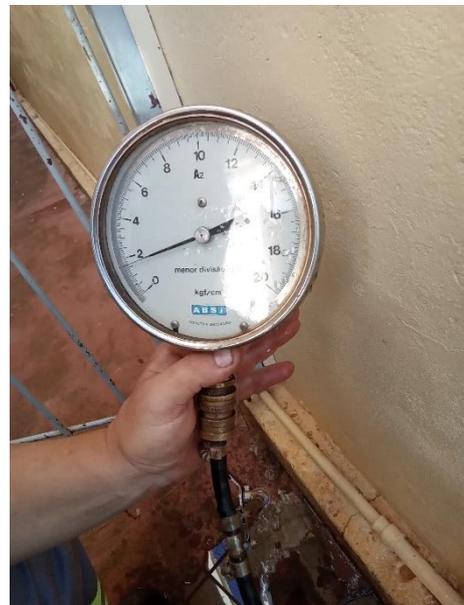
Foto 99 - Medição pressão P03 P = 16,5 m.c.a

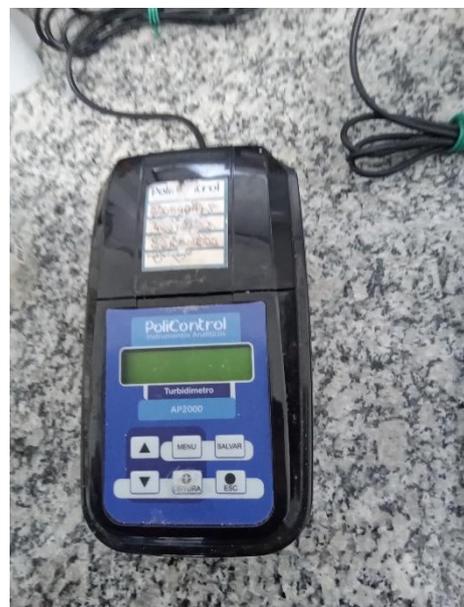
Foto 109 – Turbidímetro, fora do prazo de calibração
