**RELATÓRIO TÉCNICO DE
FISCALIZAÇÃO 17/2022
SAMAE – BOA VENTURA
DE SÃO ROQUE**

**Serviço Municipal de Água e Esgoto de
Boa Ventura de São Roque - SAMAE**

**MARINGÁ - PR
SETEMBRO/2022**

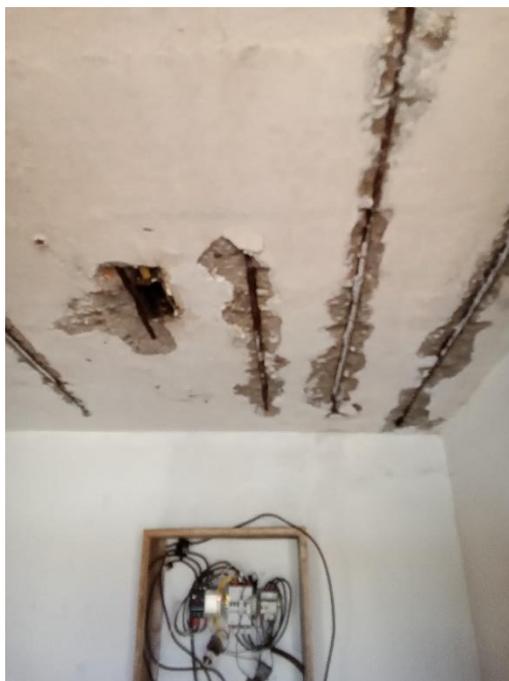
NÃO CONFORMIDADES	REFERÊNCIA LEGAL	REGISTRO	PRAZO PARA ADEQUAÇÃO
As instalações não estão em bom estado de conservação	NBR 5674/1999	Fotos 18, 19 e 20	Em até 180 dias
Ausência de extintor	Art. 10.9 da NR 10, art 23.1 da NR 23 e Art 5.2.1.1 da NPT 021/2014 do Corpo de Bombeiros do Paraná		Imediato
Ausência de tomada de água para coleta de água bruta	Art. 4.2 da NBR 12.212/1992		Imediato
Ausência de macromedidor	Art 4.2 da NBR da NBR 12.212/1992		Em até 240 dias
As instalações elétricas não são adequadas	NBR 5410/1997 e NBR 5410/1997	Foto 20 (sem aterramento)	Em até 180 dias
As instalações elétricas não estão em bom estado de conservação	NBR 5410/1997 e NBR 5410/1997	Foto 20	Em até 180 dias
Inexistência de registros das manutenções realizadas no quadro e demais itens pertencentes a parte elétrica	NBR 5419/2001 e NBR 5410/1997		Imediato
Inexistência de registros das manutenções realizadas no quadro e demais itens pertencentes a parte elétrica	NBR 5419/2001 e NBR 5410/1997		Imediato

Ausência de manutenção, limpeza, conservação e segurança	Normas e procedimentos técnicos pertinentes	Fotos 18 e 20	Imediato
Inexistência de Relatório Operacional	Item 3.1.3 Manual de Fiscalização ORCIPAR		Em até 180 dias
Ausência de medição de nível	Art 4.2 da NBR da NBR 12.212/1992		Em até 180 dias
Existência potenciais fontes de contaminação próximo a captação	Lei Estadual 12.726/1999	Construção irregular no terreno do poço	Imediato
Inexistência de horímetro em funcionamento	NBR 12.212/1992	Foto 20	Em até 180 dias
Não é realizada limpeza periódica do poço	NBR 12.212/1992		Imediato

Foto 18 – Armadura exposta laje da casa de comando poço 1

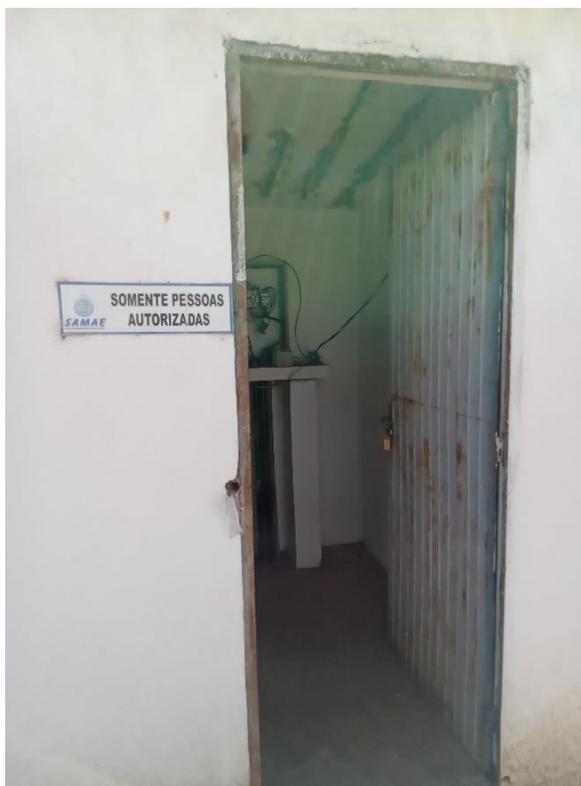
Foto 19 – Porta de acesso casa de comando poço 1

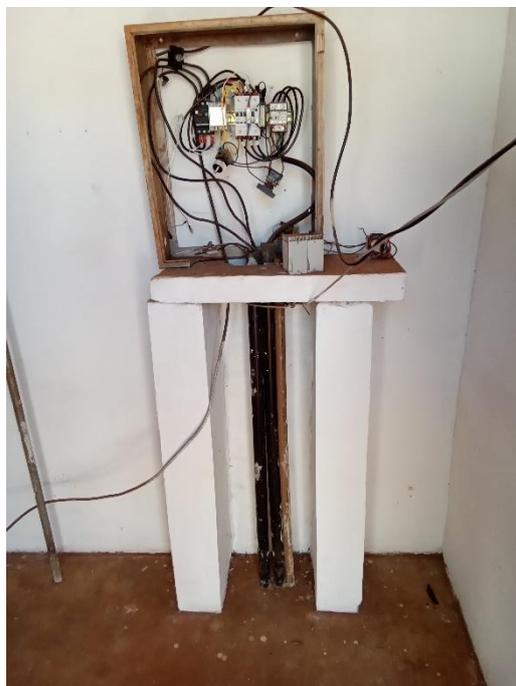
Foto 20 – Frente e quadro de comando poço 1

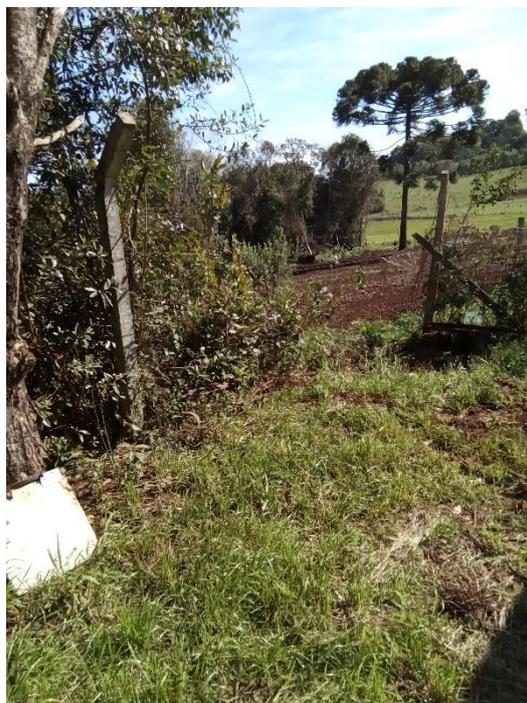
NÃO CONFORMIDADES	REFERÊNCIA LEGAL	REGISTRO	PRAZO PARA ADEQUAÇÃO
A área não está devidamente cercada	Art. 2º, XI da Lei Federal 11.445/07	Fotos 22 e 27	Em até 180 dias
As instalações não estão em bom estado de conservação	NBR 5674/1999	Fotos 22 e 27	Em até 180 dias
Ausência de extintor	Art. 10.9 da NR 10, art 23.1 da NR 23 e Art 5.2.1.1 da NPT 021/2014 do Corpo de Bombeiros do Paraná		Imediato
Ausência de macromedidor	Art 4.2 da NBR da NBR 12.212/1992		Em até 240 dias
As instalações elétricas não são adequadas	NBR 5410/1997 e NBR 5410/1997	Foto 26 (sem aterramento e fios soltos)	Em até 180 dias
As instalações elétricas não estão em bom estado de conservação	NBR 5410/1997 e NBR 5410/1997	Foto 26 (fios soltos)	Em até 180 dias

Foto 22 – Isolamento do poço Vila Rural danificado

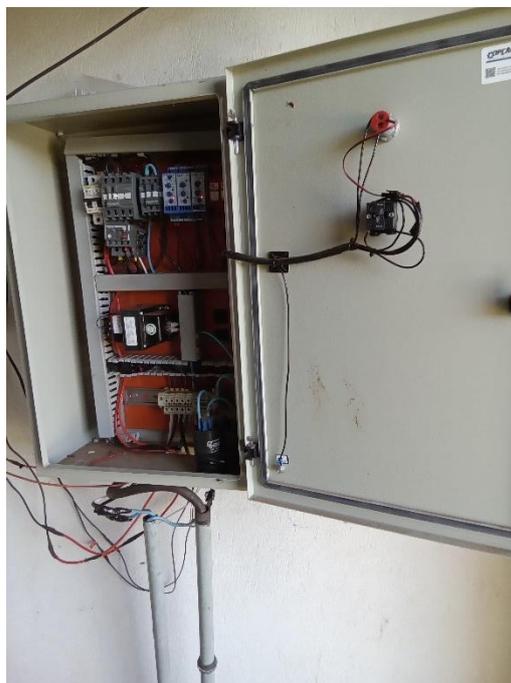
Foto 26 – Quadro de comando poço Vila Rural

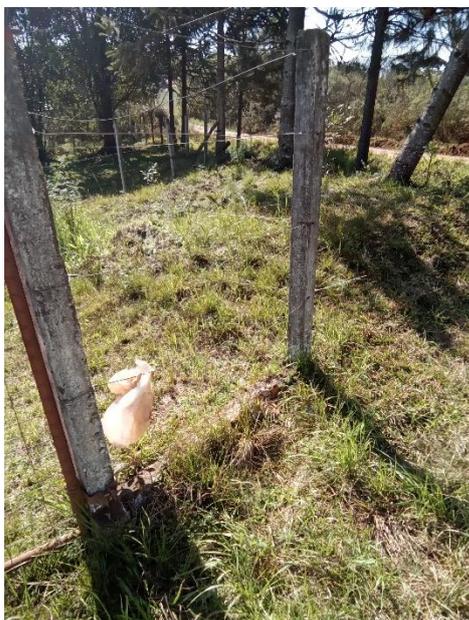
NÃO CONFORMIDADES	REFERÊNCIA LEGAL	REGISTRO	PRAZO PARA ADEQUAÇÃO
A área não está devidamente cercada	Art. 2º, XI da Lei Federal 11.445/07	Foto 29	Em até 180 dias

As instalações não estão em bom estado de conservação.	NBR 5674/1999	Fotos 29, 30 (falta tela mosquiteira), 31, 32 e 33	Em até 180 dias
Falta de registros de manutenções na casa de comando	NBR 15.575/2021		Em até 180 dias
Ausência de manutenção, limpeza, conservação e segurança	Normas e procedimentos técnicos pertinentes	Fotos 29, 30, 31, 32 e 33	Imediato
Inexistência de Relatório Operacional	Item 3.1.3 Manual de Fiscalização ORCIPAR		Em até 180 dias
Ausência de medição de nível	Art 4.2 da NBR da NBR 12.212/1992		Em até 180 dias

Foto 29 – Problemas no isolamento poço
Cristo Rei

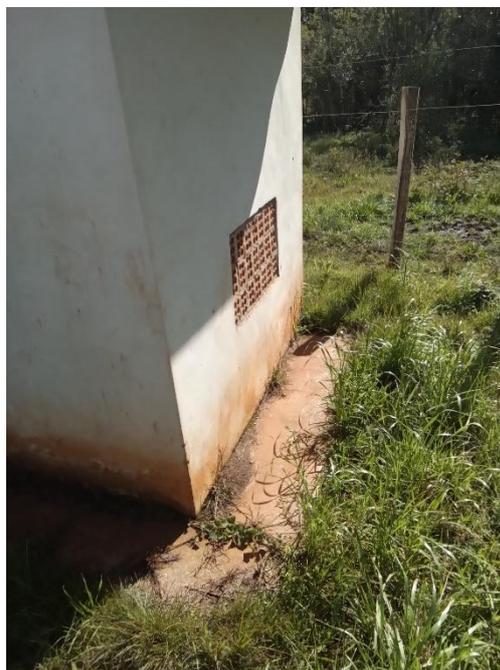
Foto 30 – Falta de tela mosquiteira nas
aberturas

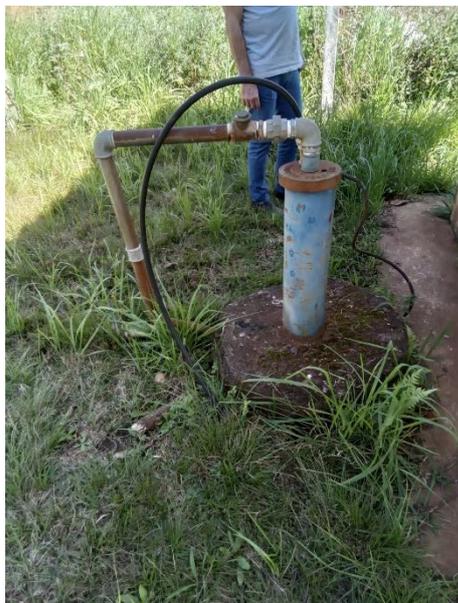
As instalações não estão em bom estado de conservação	NBR 5674/1999	Fotos 31, 32 e 33	Em até 180 dias
Ausência de extintor	Art. 10.9 da NR 10, art 23.1 da NR 23 e Art 5.2.1.1 da NPT 021/2014 do Corpo de Bombeiros do Paraná		Imediato
Ausência de macromedidor	Art 4.2 da NBR da NBR 12.212/1992		Em até 240 dias
As instalações elétricas não são adequadas	NBR 5410/1997 e NBR 5410/1997	Foto 33	Em até 180 dias
As instalações elétricas não estão em bom estado de conservação	NBR 5410/1997 e NBR 5410/1997	Foto 33	Em até 180 dias
Inexistência de registros das manutenções realizadas no quadro e demais itens pertencentes a parte elétrica	NBR 5419/2001 e NBR 5410/1997		Imediato
Inexistência de registros das manutenções realizadas no quadro e demais itens pertencentes a parte elétrica	NBR 5419/2001 e NBR 5410/1997		Imediato
Inexistência de diagrama unifilar atualizado no quadro com especificações do sistema de aterramento	Art 10.2.3 da NR10 e art 6.4 da NBR 5419/2001		Em até 180 dias

A área da laje de proteção é inferior a 1 m ²	NBR 12.244/2006	Foto 31	Em até 180 dias
Inexistência de horímetro em funcionamento	NBR 12.212/1992	Foto 33	Em até 180 dias
Não é realizada limpeza periódica do poço	NBR 12.212/1992		Imediato

Foto 31 – Poço Cristo Rei

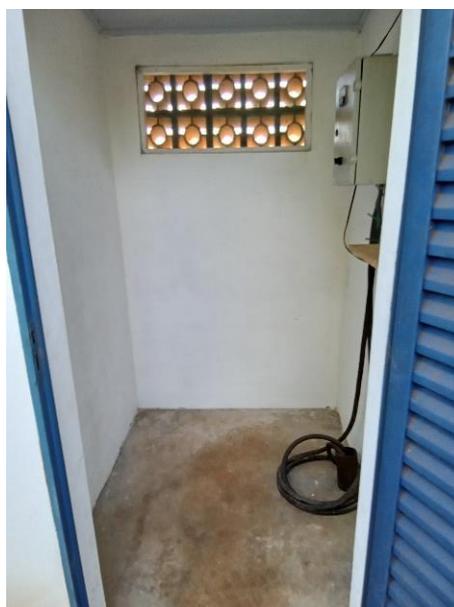
NÃO CONFORMIDADES	REFERÊNCIA LEGAL	REGISTRO	PRAZO PARA ADEQUAÇÃO
Ausência de extintor	Art. 10.9 da NR 10, art 23.1 da NR 23 e Art 5.2.1.1 da NPT 021/2014 do Corpo de Bombeiros do Paraná	Foto 36	Imediato
Ausência de macromedidor	Art 4.2 da NBR da NBR 12.212/1992		Em até 240 dias
As instalações elétricas não são adequadas	NBR 5410/1997 e NBR 5410/1997	Foto 36	Em até 180 dias
As instalações elétricas não estão em bom estado de conservação	NBR 5410/1997 e NBR 5410/1997	Foto 36	Em até 180 dias
Inexistência de registros das manutenções realizadas no quadro e demais itens pertencentes a parte elétrica	NBR 5419/2001 e NBR 5410/1997		Imediato
Inexistência de registros das manutenções realizadas no quadro e demais itens pertencentes a parte elétrica	NBR 5419/2001 e NBR 5410/1997		Imediato
Inexistência de diagrama unifilar atualizado no quadro com especificações do sistema de aterramento	Art 10.2.3 da NR10 e art 6.4 da NBR 5419/2001	Foto 36	Em até 180 dias

Foto 36 – Sala quadro de comando poço Rio do Tigre

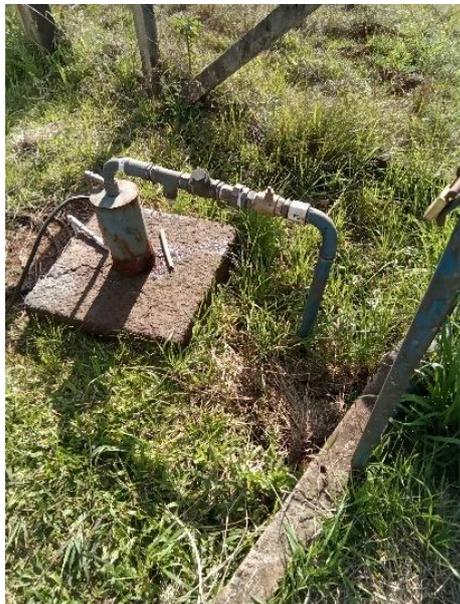
NÃO CONFORMIDADES	REFERÊNCIA LEGAL	REGISTRO	PRAZO PARA ADEQUAÇÃO
As instalações não estão em bom estado de conservação	NBR 5674/1999	Fotos 39, 40 e 42	Em até 180 dias
Ausência de extintor	Art. 10.9 da NR 10, art 23.1 da NR 23 e Art 5.2.1.1 da NPT 021/2014 do Corpo de Bombeiros do Paraná	Foto 41	Imediato
Ausência de macromedidor	Art 4.2 da NBR da NBR 12.212/1992		Em até 240 dias
As instalações elétricas não são adequadas	NBR 5410/1997 e NBR 5410/1997	Foto 42	Em até 180 dias
As instalações elétricas não estão em bom estado de conservação	NBR 5410/1997 e NBR 5410/1997	Foto 42	Em até 180 dias
Inexistência de registros das manutenções realizadas no quadro e demais itens pertencentes a parte elétrica	NBR 5419/2001 e NBR 5410/1997		Imediato
Inexistência de registros das manutenções realizadas no quadro e demais itens pertencentes a parte elétrica	NBR 5419/2001 e NBR 5410/1997		Imediato

Foto 39 – Poço Sítio

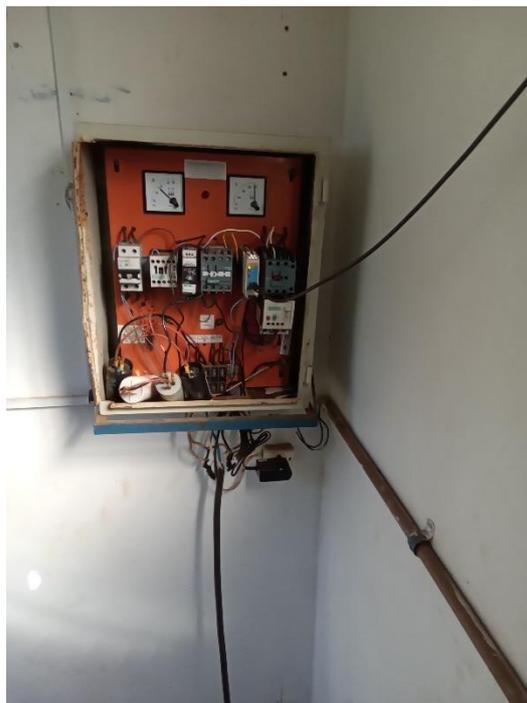
Inexistência de diagrama unifilar atualizado no quadro com especificações do sistema de aterramento	Art 10.2.3 da NR10 e art 6.4 da NBR 5419/2001	Foto 42	Em até 180 dias
As instalações não estão em bom estado de conservação.	NBR 5674/1999	Fotos 42 e 40	Em até 180 dias
Falta de registros de manutenções na casa de comando	NBR 15.575/2021		Em até 180 dias
Inexistência de Relatório Operacional	Item 3.1.3 Manual de Fiscalização ORCIPAR		Em até 180 dias
Ausência de medição de nível	Art 4.2 da NBR da NBR 12.212/1992		Em até 180 dias
Inexistência de horímetro em funcionamento	NBR 12.212/1992	Foto 42	Em até 180 dias
Não é realizada limpeza periódica do poço	NBR 12.212/1992		Imediato

Foto 42 – Quadro de comando poço Sítio

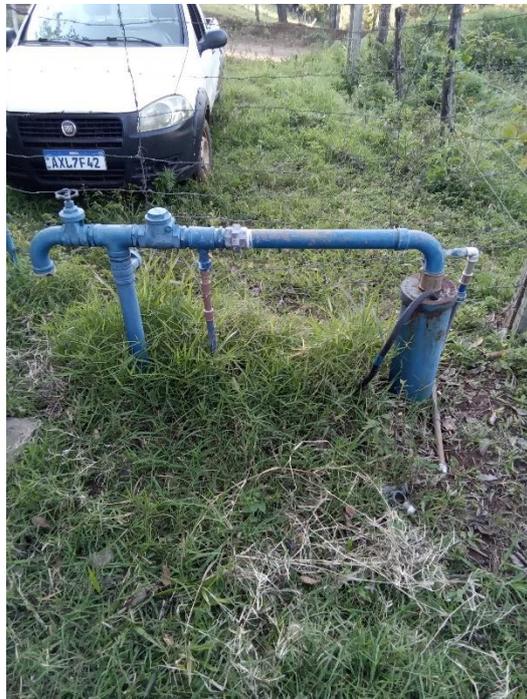
NÃO CONFORMIDADES	REFERÊNCIA LEGAL	REGISTRO	PRAZO PARA ADEQUAÇÃO
As instalações não estão em bom estado de conservação	NBR 5674/1999	Fotos 44 (tampa oxidada), 46 e 47	Em até 180 dias
Ausência de extintor	Art. 10.9 da NR 10, art 23.1 da NR 23 e Art 5.2.1.1 da NPT 021/2014 do Corpo de Bombeiros do Paraná	Foto 46	Imediato
Ausência de macromedidor	Art 4.2 da NBR da NBR 12.212/1992		Em até 240 dias
As instalações elétricas não são adequadas	NBR 5410/1997 e NBR 5410/1997	Fotos 47 e 48	Em até 180 dias
As instalações elétricas não estão em bom estado de conservação	NBR 5410/1997 e NBR 5410/1997	Fotos 47 e 48	Em até 180 dias

Foto 44 – Poço Terra Santa

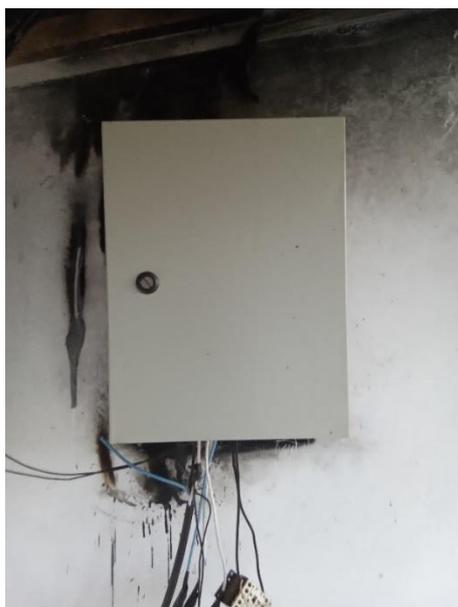
Foto 47 – Frente do quadro poço Terra Santa

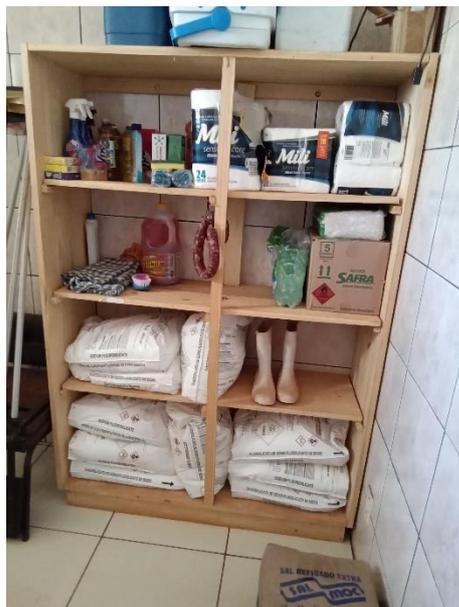
NÃO CONFORMIDADES	REFERÊNCIA LEGAL	REGISTRO	PRAZO PARA ADEQUAÇÃO
Estocagem inadequada de produtos químico	Normas e procedimentos técnicos pertinentes	Foto 53	Em até 180 dias
Ausência de EPIs para os operadores (óculos, luvas, etc.)	NR 15 e Art. 5.18.4 da NBR 13035/1993		Imediato
Ausência de extintor de incêndio	Art. 10.9 da NR 10, art 23.1 da NR 23 e Art 5.2.1.1 da NPT 021/2014 do Corpo de Bombeiros do Paraná		Imediato
Falta de registros da manutenções realizadas no quadro e demais itens pertencentes a parte elétrica	NBR 5419/2001 e NBR 5410/1997		Imediato
Inexistência de diagrama unifilar atualizado no quadro com especificações do sistema de aterramento	Art. 10.2.3 da NR10 e art 6.4 da NBR 5419/2001		Em até 180 dias
Inexistência de Relatório Operacional	Item 3.1.3 Manual de Fiscalização ORCISPAR		Imediato

Foto 53 – Estocagem produtos químicos

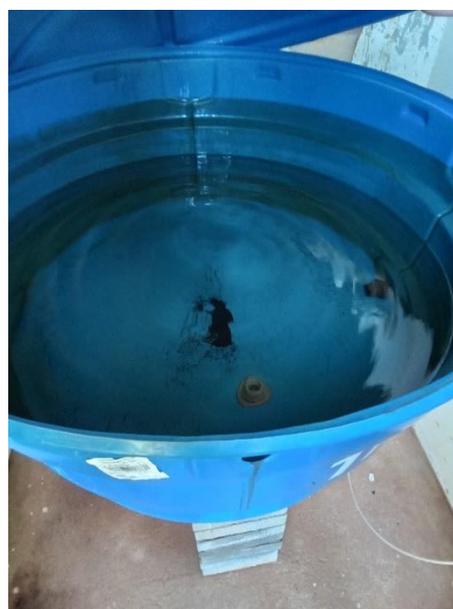
NÃO CONFORMIDADES	REFERÊNCIA LEGAL	REGISTRO	PRAZO PARA ADEQUAÇÃO
As condições de limpeza não são boas	Normas e procedimentos técnicos pertinentes	Foto 56	Imediato

Ausência de manutenção, limpeza, conservação e segurança	Normas e procedimentos técnicos pertinentes	Fotos 56 e 57	Imediato
Ausência de EPIs para os operadores (óculos, luvas, etc.)	NR 15 e Art. 5.18.4 da NBR 13035/1993		Imediato
Inexistência de Relatório Operacional	Item 3.1.3 Manual de Fiscalização ORCISPAR		Imediato

Foto 56 – Interna reservatório UTA Vila Rural (material depositado no fundo)

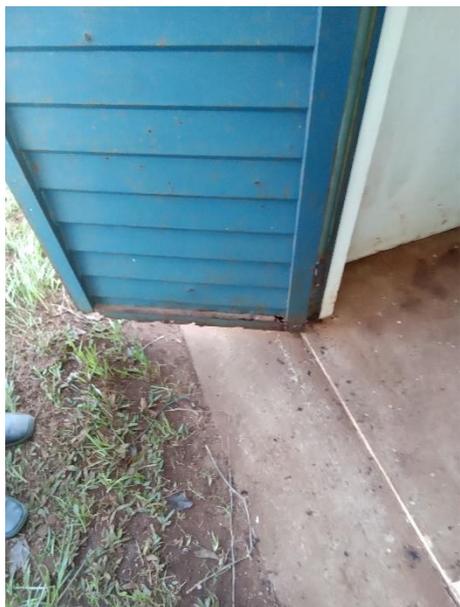
Foto 57 – Porta UTA Vila Rural danificada

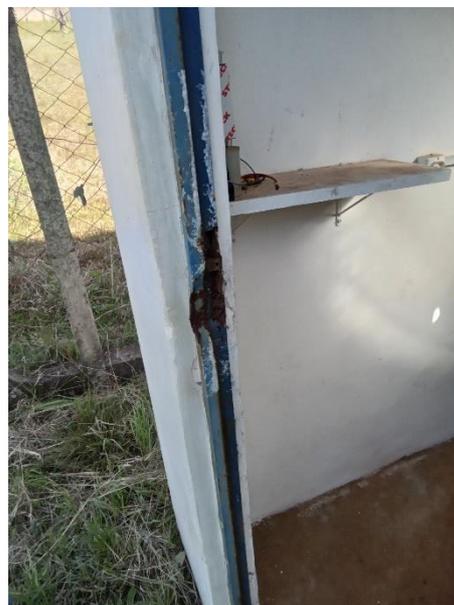
Foto 64 – Corrosão batente UTA Sítio

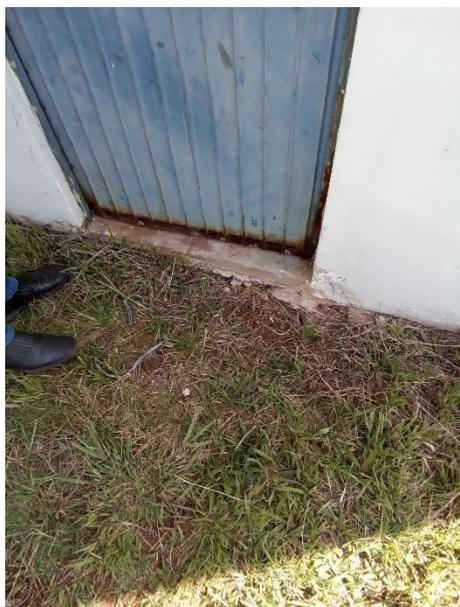
Foto 65 – Porta UTA sítio com sinais de corrosão

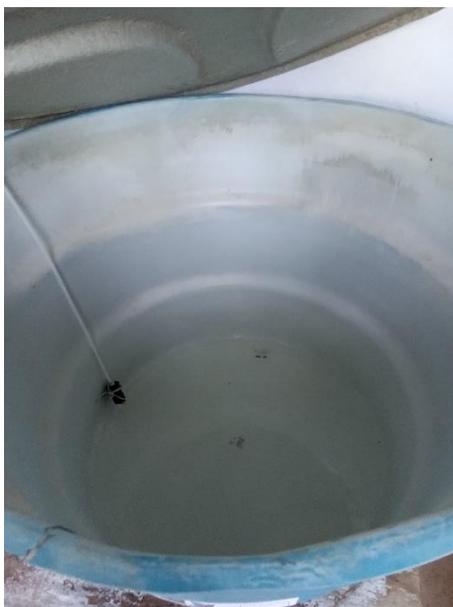
Foto 65 – Reservatório UTA Terra Santa (sem cloro)

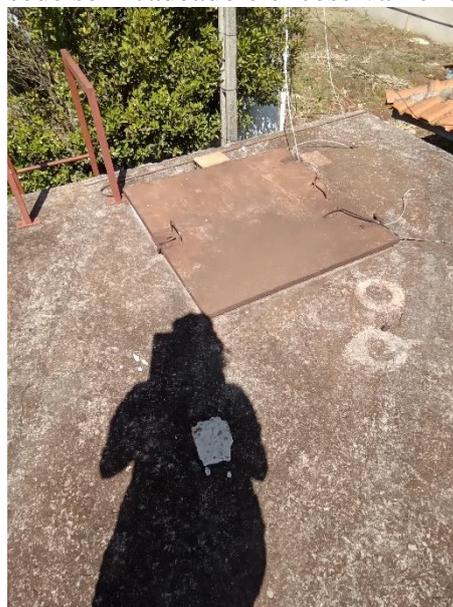
Aberturas de inspeção não estão adequadamente fechadas	Art 5.13 da NBR 12217/1994	Foto 69	Imediato
Reservatório sem tampas de inspeção em boas condições	Art. 5.13 da NBR 12217/1994	Foto 69	Imediato
Inexistência de telas de proteção contra entrada de insetos e pequenos animais nas tubulações de ventilação	Art. 5.14 da NBR 12217/1994	Foto 70	Imediato
Ventilação está inadequada	Art. 5.14 da NBR 12217/1994	Foto 71	Em até 180 dias
Não há medidor de nível. Não é feito acompanhamento e anotação	Art. 5.15.1 da NBR 12217/1994		Imediato
Reservatório não está em boas condições	NBR 12217/1994		Em até 180 dias
Não há macromedição (saída e/ou entrada)	Art. 5.7 da NBR 12217/1994		Em até 240 dias

Foto 69 – Tampa de acesso inspeção RAP sede sem cadeado e excessivamente oxidada

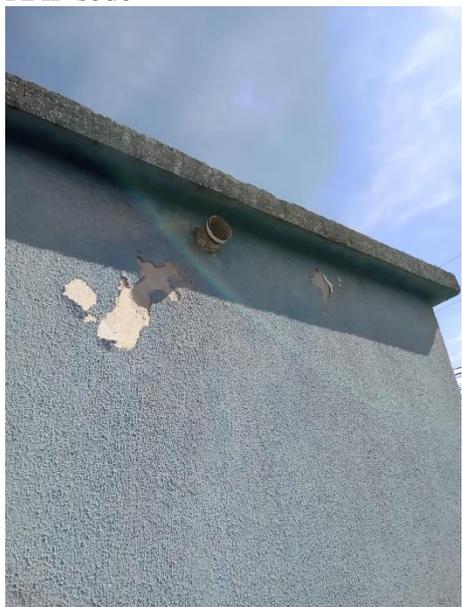
Foto 70 – Extravasador sem tela mosquiteira
RAP sede

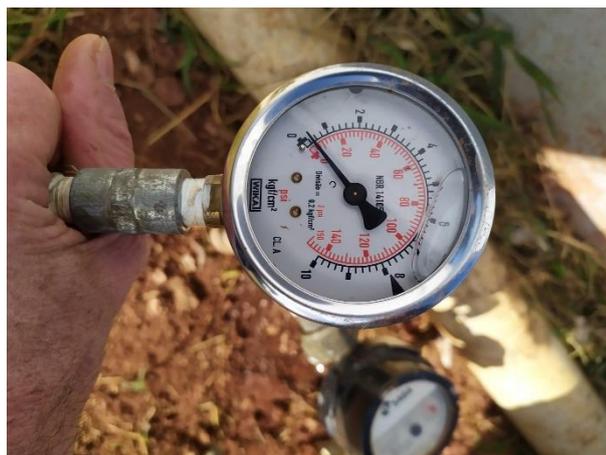
Foto 91 – Medição pressão na rede P03 P = 5 mca
