**RELATÓRIO TÉCNICO DE
FISCALIZAÇÃO 18/2022
SAER – SECRETARIA DE
ÁGUA E DE ENTRE RIOS
DO OESTE**

**Secretaria de Água de Entre Rios do Oeste
Entre Rios do Oeste - SAER**

**MARINGÁ - PR
OUTUBRO/2022**

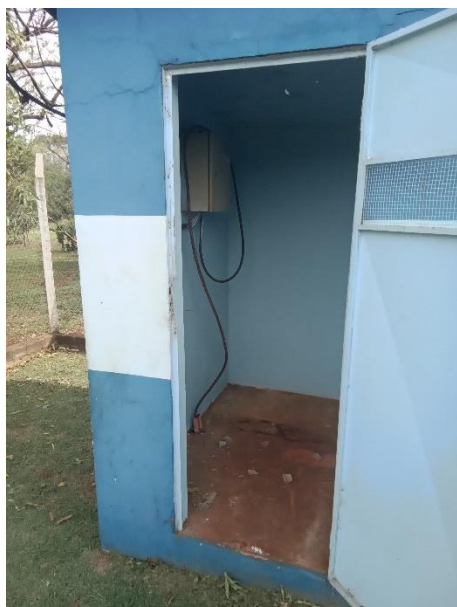
Foto 12 – Falta de identificação casa de comando poço Mumback

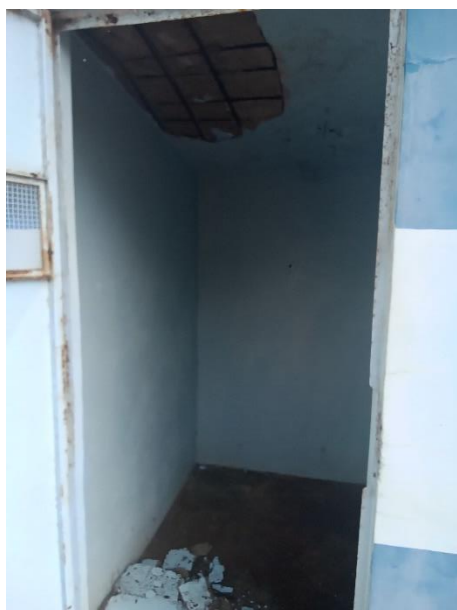
As instalações não estão em bom estado de conservação.	NBR 5674/1999	Fotos 14, 15, 16 e 17	Em até 180 dias
Falta de registros de manutenções na casa de comando	NBR 15.575/2021		Em até 180 dias
Ausência de manutenção, limpeza, conservação e segurança	Normas e procedimentos técnicos pertinentes	Fotos 16 e 17	Imediato

Foto 16 – Problemas manutenção casa de comando poço Adelar Barques

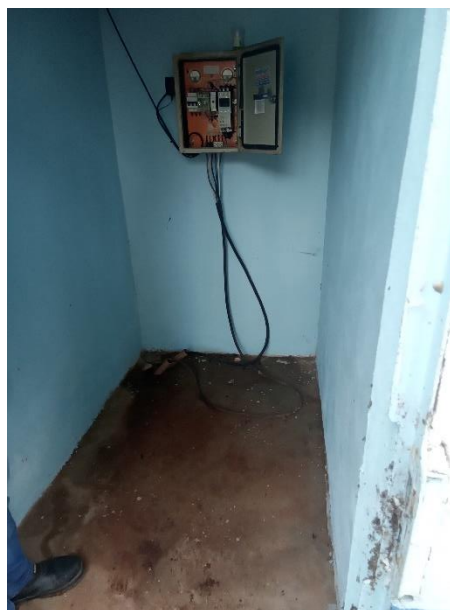
Foto 29 – Problemas de infiltração na laje poço João Brixner

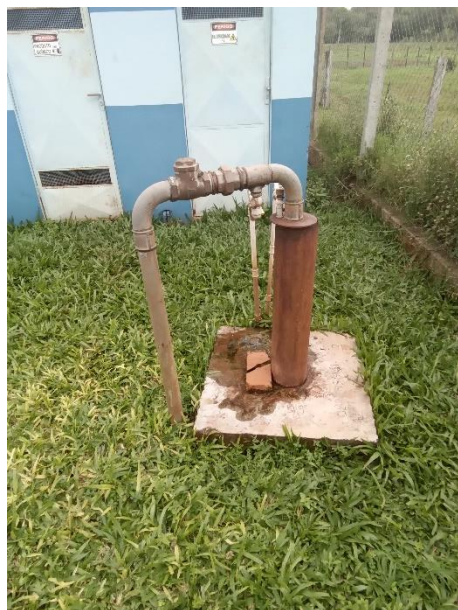
A espessura da laje de proteção é inferior a 15 cm	NBR 12.244/2006	Foto 32	Em até 180 dias
Inexistência de horímetro em funcionamento	NBR 12.212/1992	Foto 36	Em até 180 dias
Não é realizada limpeza periódica do poço	NBR 12.212/1992		Imediato

Foto 32 – Poço Paulo Khun

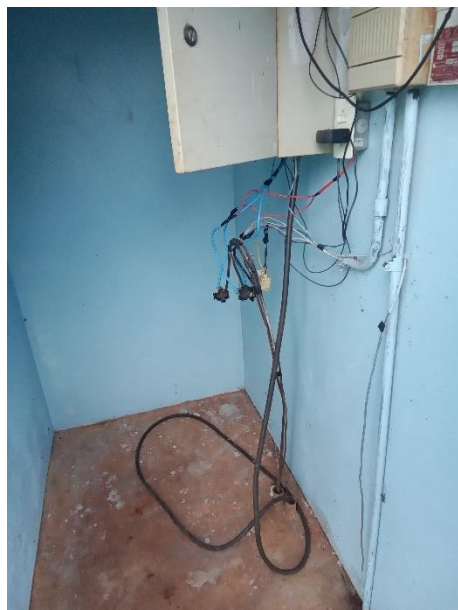
Foto 35 – Fiação exposta poço Paulo Khun

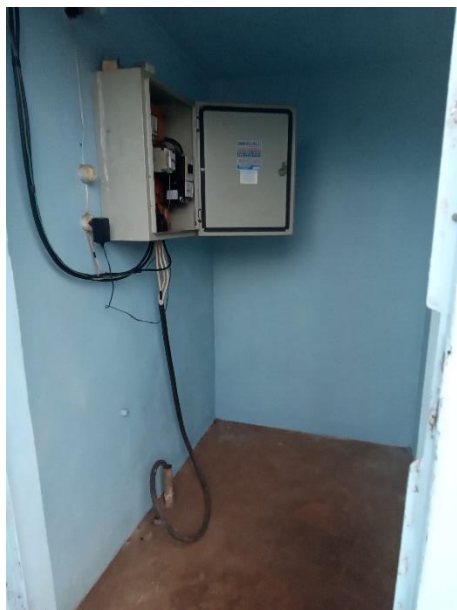
NÃO CONFORMIDADES	REFERÊNCIA LEGAL	REGISTRO	PRAZO PARA ADEQUAÇÃO
Ausência de extintor	Art. 10.9 da NR 10, art 23.1 da NR 23 e Art 5.2.1.1 da NPT 021/2014 do Corpo de Bombeiros do Paraná	Foto 44	Imediato
Ausência de identificação da área (conforme outorga IAT)	Art. 2º, XI da Lei Federal 11.445/07		Imediato
Ausência de macromedidor	Art 4.2 da NBR da NBR 12.212/1992	Foto 42	Em até 240 dias
Inexistência de registros das manutenções realizadas no quadro e demais itens pertencentes a parte elétrica	NBR 5419/2001 e NBR 5410/1997		Imediato
Inexistência de diagrama unifilar atualizado no quadro com especificações do sistema de aterramento	Art 10.2.3 da NR10 e art 6.4 da NBR 5419/2001	Foto 44	Em até 180 dias
Falta de registros de manutenções na casa de comando	NBR 15.575/2021		Em até 180 dias
Ausência de manutenção, limpeza, conservação e segurança	Normas e procedimentos técnicos pertinentes	Foto 44 (pintura chão)	Imediato

Foto 44 – Casa de comando poço Luis Roir

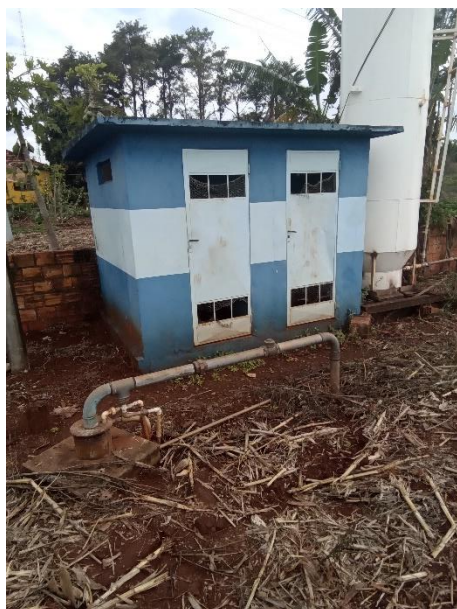
NÃO CONFORMIDADES	REFERÊNCIA LEGAL	REGISTRO	PRAZO PARA ADEQUAÇÃO
A área não está devidamente cercada	Art. 2º, XI da Lei Federal 11.445/07	Foto 46	Em até 180 dias
As instalações não estão em bom estado de conservação	NBR 5674/1999	Fotos 46, 47 e 49	Em até 180 dias
Ausência de extintor	Art. 10.9 da NR 10, art 23.1 da NR 23 e Art 5.2.1.1 da NPT 021/2014 do Corpo de Bombeiros do Paraná	Foto 50	Imediato
Ausência de identificação da área (conforme outorga IAT)	Art. 2º, XI da Lei Federal 11.445/07	Foto 46	Imediato
Ausência de macromedidor	Art 4.2 da NBR da NBR 12.212/1992	Foto 47	Em até 240 dias
As instalações elétricas não estão em bom estado de conservação	NBR 5410/1997 e NBR 5410/1997	Foto 51 (fios soltos)	Em até 180 dias
Inexistência de registros das manutenções realizadas no quadro e demais itens pertencentes a parte elétrica	NBR 5419/2001 e NBR 5410/1997		Imediato
Inexistência de diagrama unifilar atualizado no quadro com especificações do sistema de aterramento	Art 10.2.3 da NR10 e art 6.4 da NBR 5419/2001	Foto 51	Em até 180 dias

Foto 46 – Falta de isolamento e identificação poço Edezio

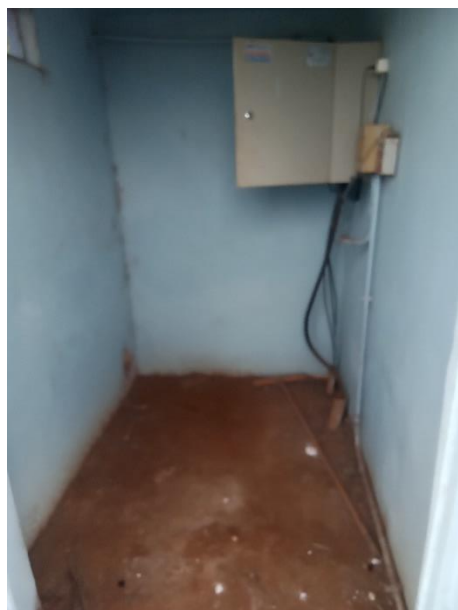
Foto 50 – Limpeza e manutenção casa de manutenção poço Edézio

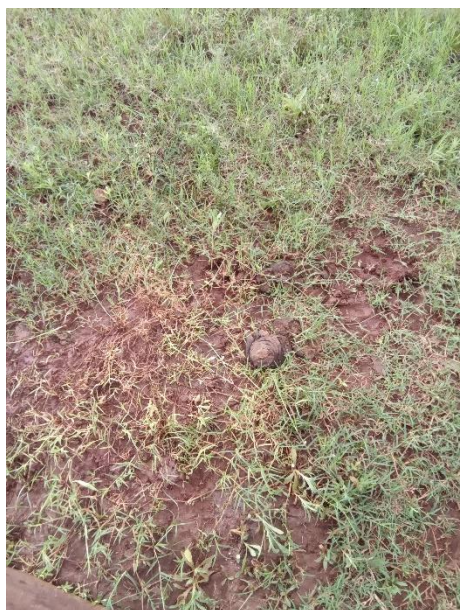
Foto 58 – Presença de animais poço Hélio Bren

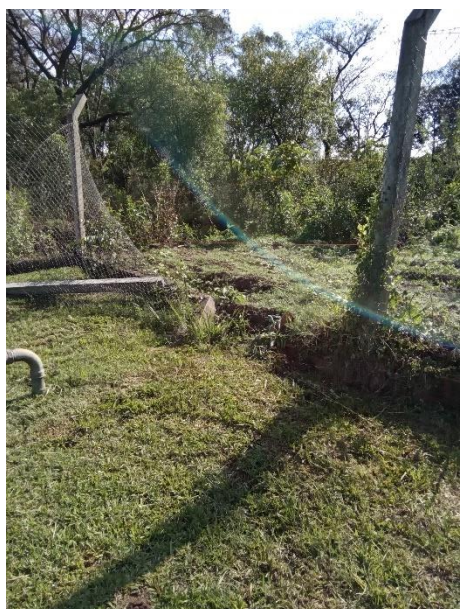
Foto 82 – Dano no isolamento poço Rodenkol

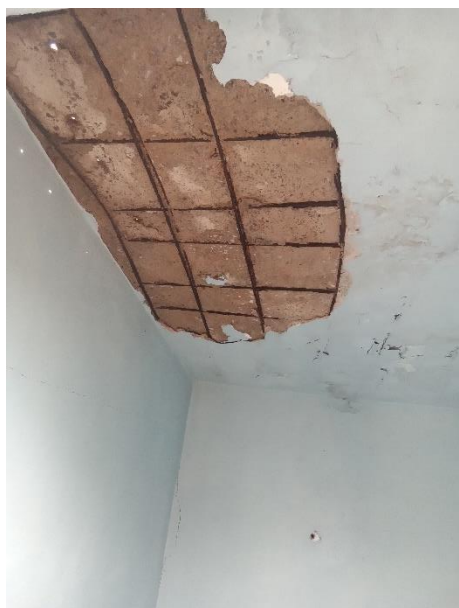
Foto 92 – Problema estrutural UTA Adelson Barques

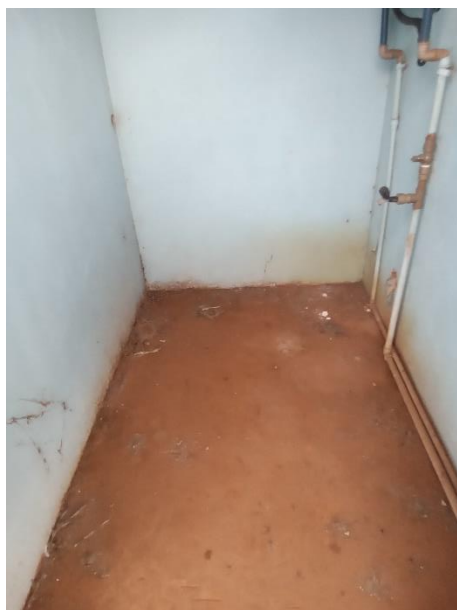
Foto 108 – Limpeza UTA Edézio

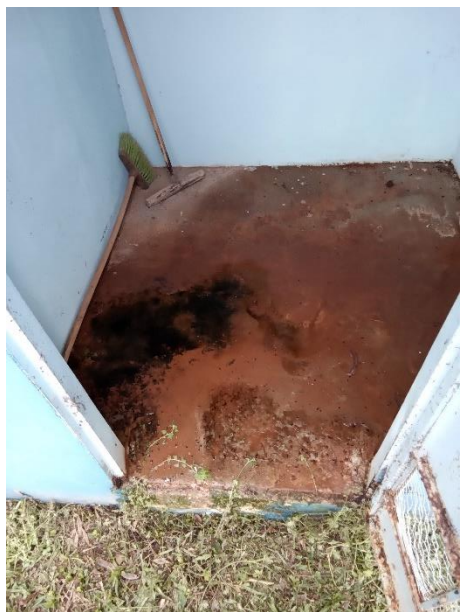
Foto 114 – Vazamento UTA Valdemar Klein Foto 115 – Identificação UTA Elpídeo

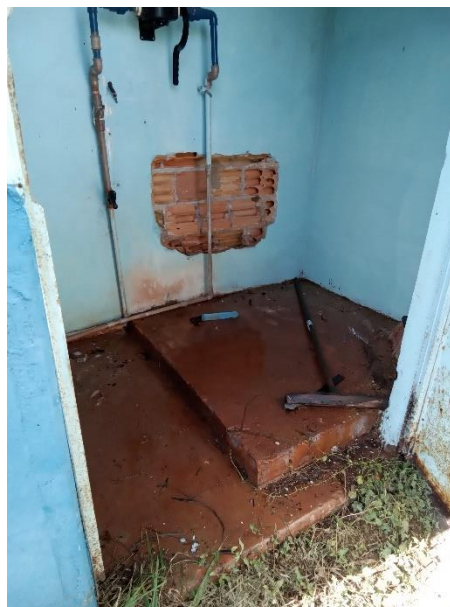
Foto 125 – Vazamento UTA Rodenkol

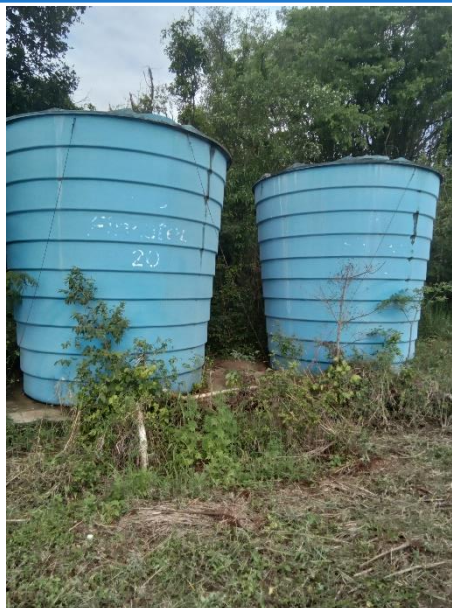
Foto 130 – Vazamento RAP Vilson

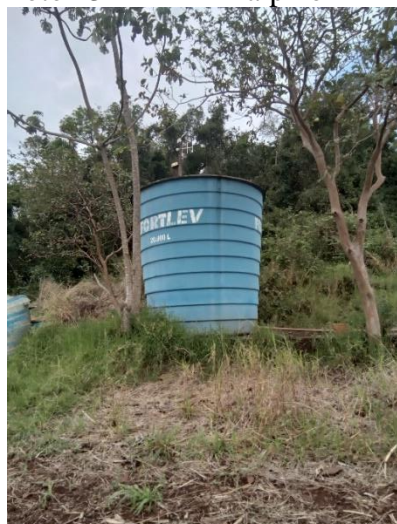
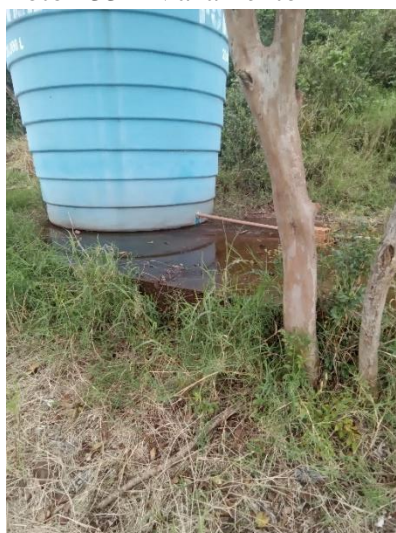
NÃO CONFORMIDADES	REFERÊNCIA LEGAL	REGISTRO	PRAZO PARA ADEQUAÇÃO
A área não é isolada (perímetro de segurança)	Art. 5.16.8 da NBR 12217/1994	Foto 132	Em até 180 dias
A área não é sinalizada (identificando a finalidade)	Art. 2º da Lei Federal 11.445/07	Foto 132	Em até 180 dias
Existência de vazamentos aparentes	Art. 2º, XI da Lei Federal 11.445/07	Foto 133	Em até 180 dias

Foto 133 – Vazamento RAP Dalpizol
