**RELATÓRIO TÉCNICO DE FISCALIZAÇÃO 19/2021 - SAMAE DE  
JAGUAPITA**

**NOVEMBRO DE 2021**  
**MARINGÁ - PR**

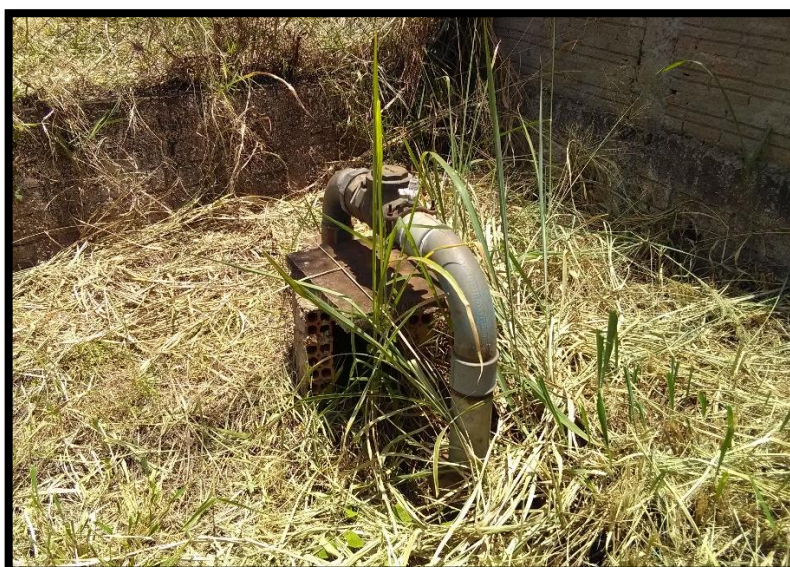
Imagem 07: Poço 04

- Poços no geral – ausência de dispositivos macromedidores; necessidade de manutenção da capina e limpeza dos perímetros;
- Poço 04 – necessidade de manutenção do revestimento e pintura da edificação;
- Poço 06 – isolamento inadequado do perímetro; ausência de sinalização identificadora;
- Poço 07 - isolamento inadequado do perímetro;
- Poço 10 - ausência de sinalização identificadora; necessidade de manutenção do revestimento e pintura da edificação.

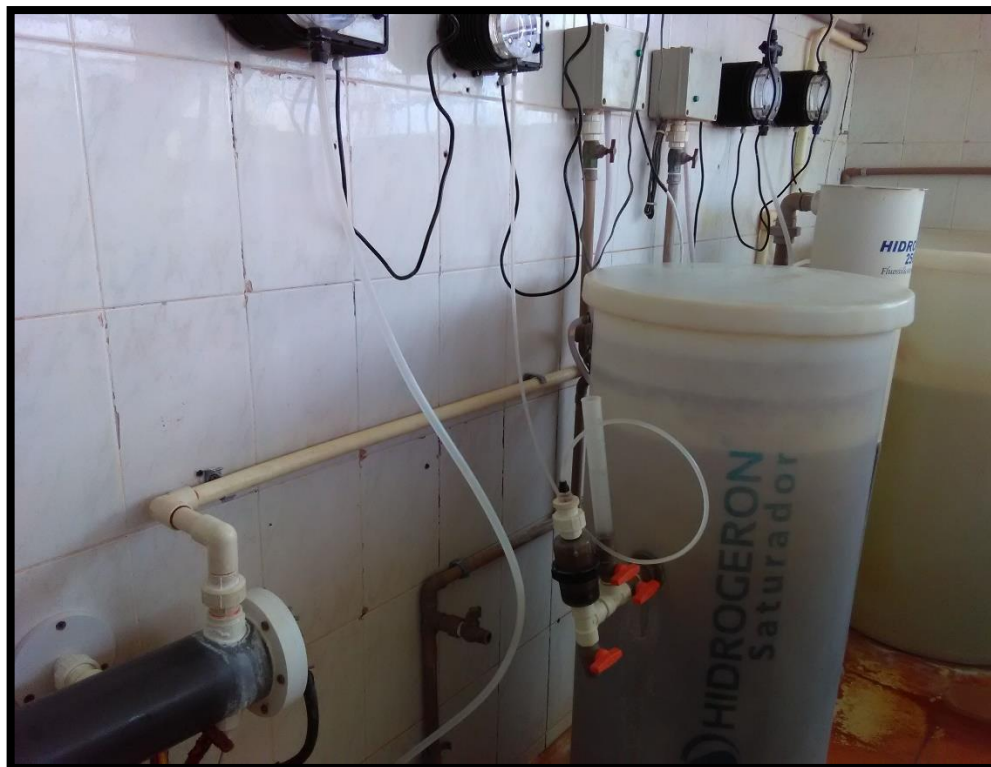
Imagem 17: UTA da sede

- Ausência de sinalização identificadora; necessidade de manutenção dos revestimentos e pinturas das paredes.

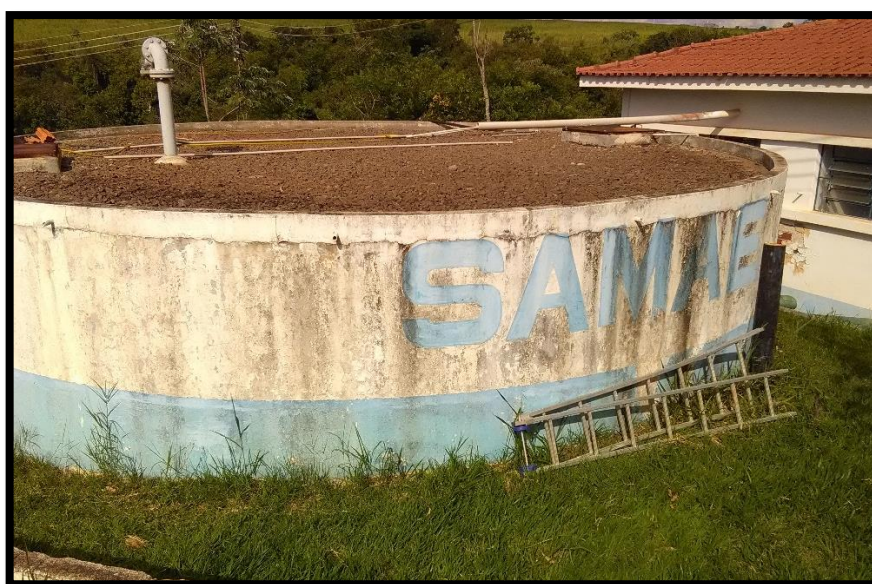
Imagem 19: Reservatório semienterrado

- Reservatório semienterrado – tampa da abertura de inspeção excessivamente oxidada; necessidade de manutenção da pintura;
- Reservatório apoiado 01 – ausência de sinalização identificadora; ausência de dispositivo macromedidor; tampa da abertura de inspeção excessivamente oxidada;

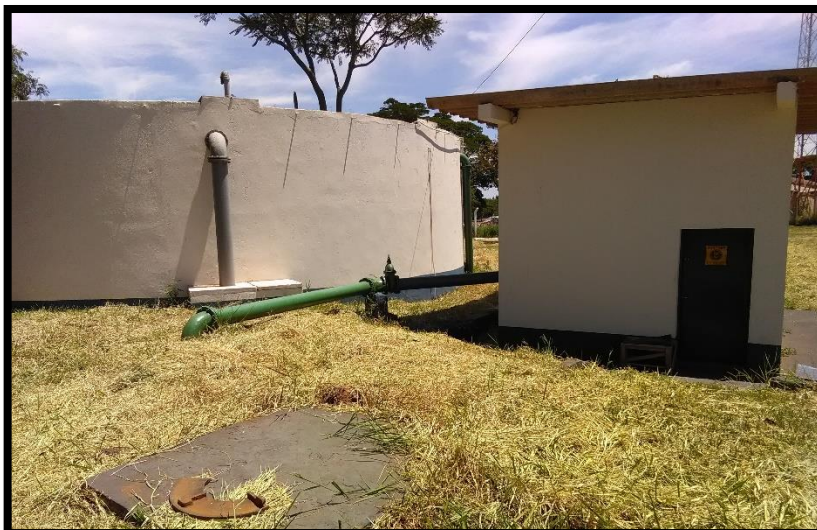
Imagem 21: Reservatório apoiado 01

ausência de escada fixa para acesso as aberturas de inspeção e guarda corpo na borda do reservatório;

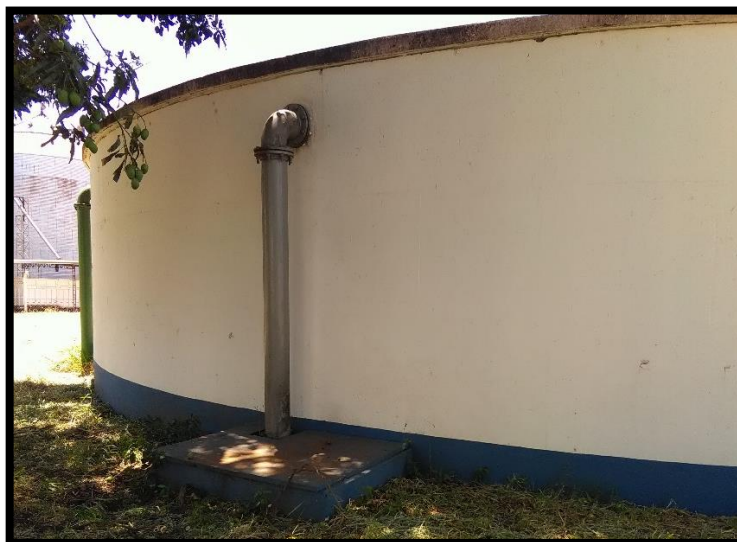
Imagem 22: Reservatório apoiado 02

- Reservatório apoiado 02 – ausência de sinalização identificadora; ausência de dispositivo macromedidor; tampa da abertura de inspeção excessivamente oxidada; ausência de escada fixa para acesso as aberturas de inspeção e guarda corpo na borda do reservatório;

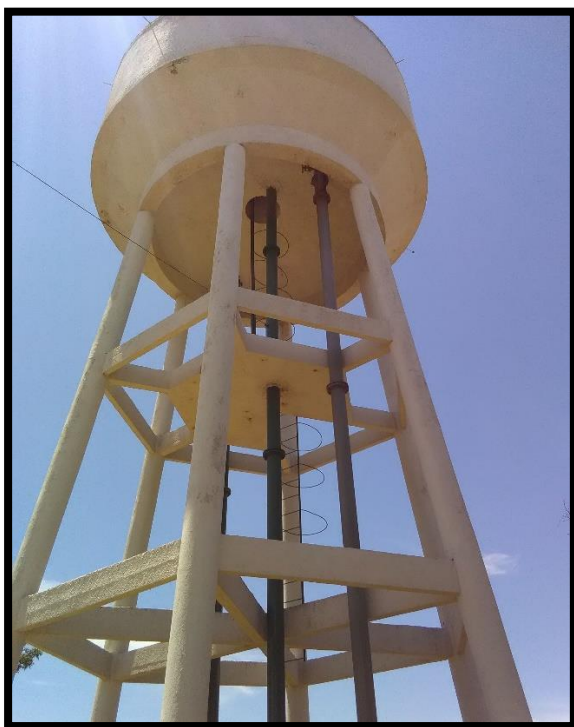
Imagem 24: Reservatório elevado

- Reservatório elevado – ausência de sinalização identificadora; ausência de dispositivo macromedidor; escada fixa inadequada, gaiola de proteção fora das medidas normatizadas;

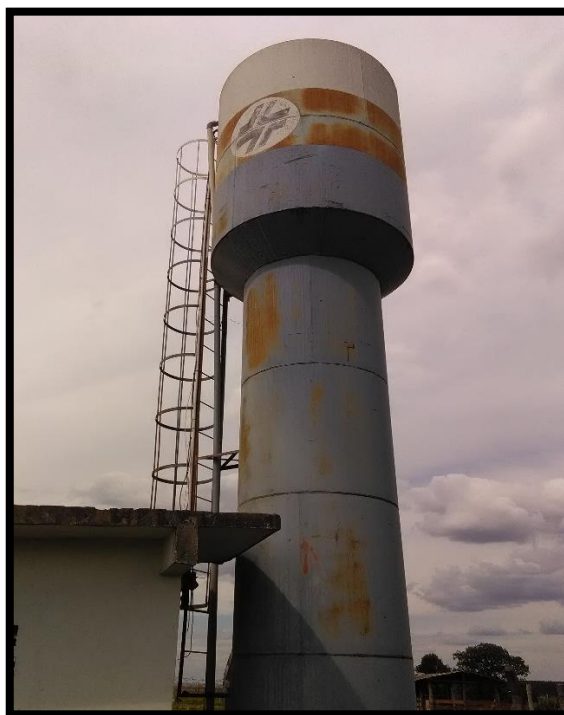
Imagem 25: Reservatório elevado da Vila rural

- Reservatório elevado da Vila rural – ausência de sinalização identificadora; ausência de dispositivo macromedidor; escada fixa excessivamente oxidada; necessidade de manutenção da capina e limpeza do perímetro.

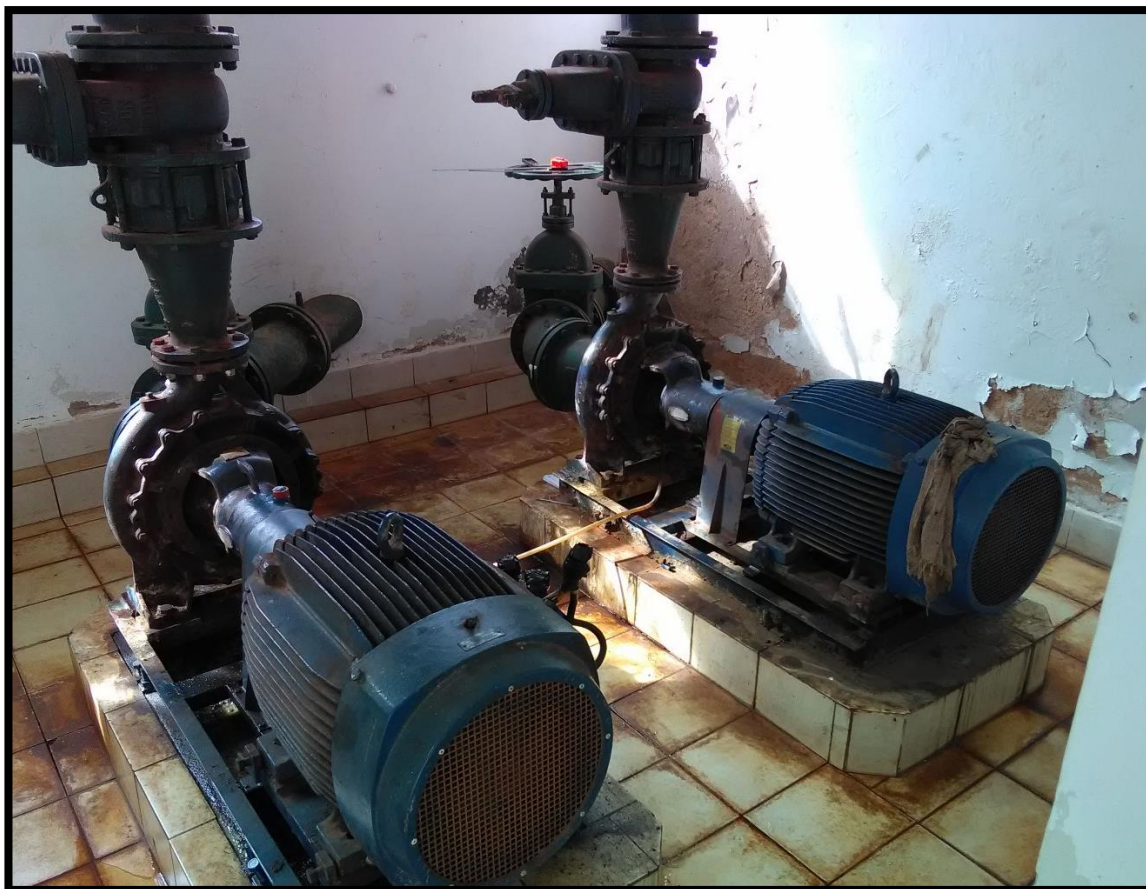
Imagem 26: Conjunto moto-bomba da elevatória 01

- Estação Elevatória de Água 01 – necessidade de manutenção do revestimento e pintura das paredes; ausência de sinalização identificadora;
- Estação Elevatória de Água 02 – ausência de sinalização identificadora.

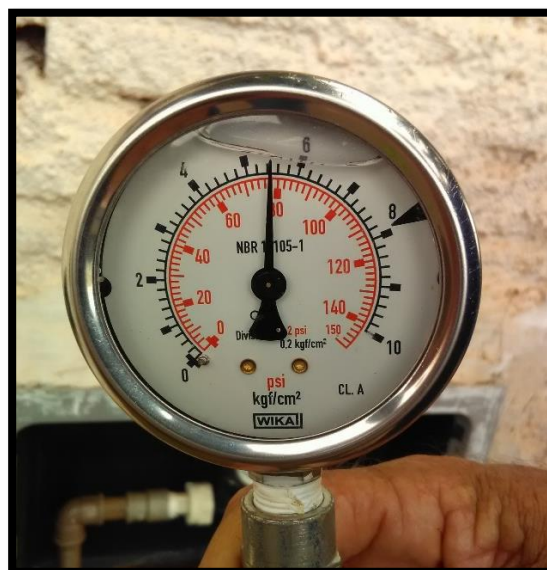
Imagem 33: Medição no Rua Reinaldo Pereti

<b>Endereço</b>	<b>Pressão (mca)</b>
Rua Eunice Pinheiro da Silva	16
Rua Castoldi	20
Rua Benedito Venâncio	42
Rua Reinaldo Pereti	54

Os limites estabelecidos pela NBR 122118, para as pressões em redes de distribuição são 10 mca para a mínima e 50 mca para a máxima. Logo, uma das medições apresentou pressão fora dos padrões normatizados.

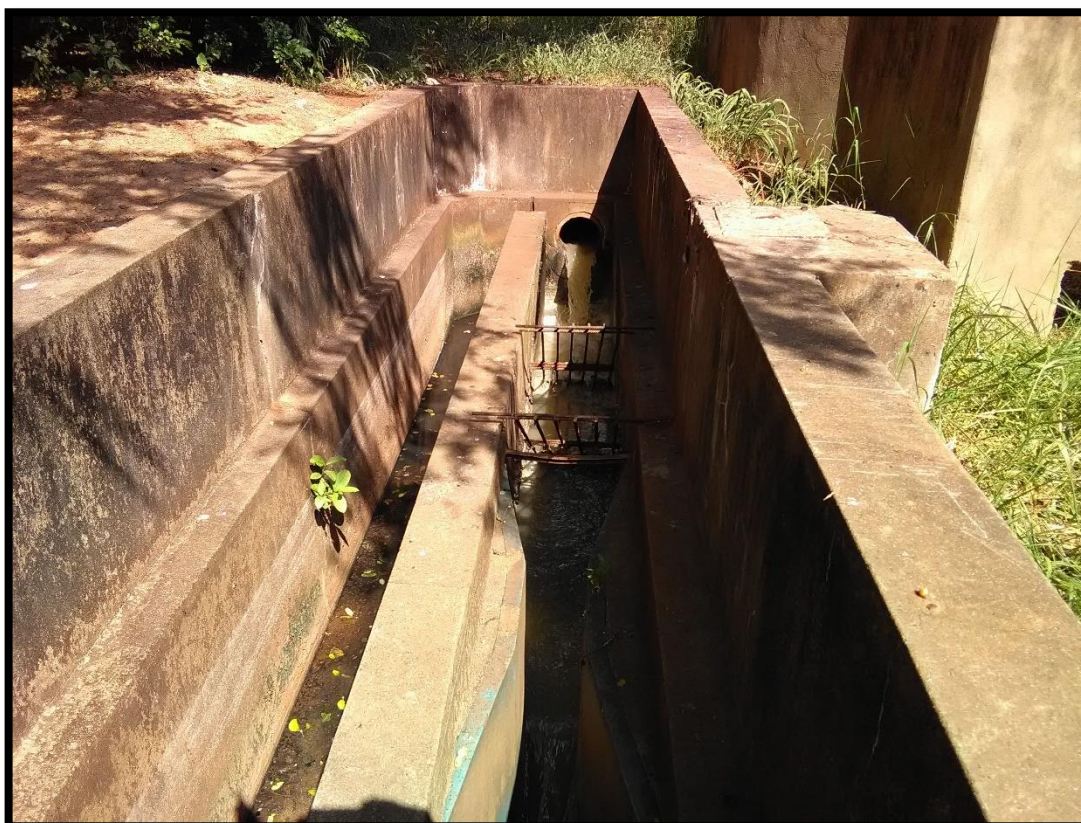
Imagem 36: Gradeamento, caixa de areia e medidor de vazão

- Ausência de sinalização identificadora; gradeamento metálico inadequado, espaçamento excessivo entre as barras; materiais removidos do gradeamento e caixa de areia sem destinação adequada; leituras de vazão não têm sido feitas regularmente; lagoa anaeróbia necessitando de remoção do lodo acumulado; dispositivo de saída da lagoa facultativa inadequada, não afogada, sem comportas 'stop log', permitindo passagem de sobrenadantes; medidor de vazão de saída inadequado, inundado, não permitindo leitura de vazão de saída.
