**RELATÓRIO TÉCNICO DE  
FISCALIZAÇÃO 20/2022**

**SAAE – SERVIÇO  
AUTÔNOMO DE ÁGUA E  
ESGOTO**

**Serviço Autônomo de Água e Esgoto**  
**Santa Isabel do Ivaí - SAAE**

**MARINGÁ - PR**  
**NOVEMBRO/2022**

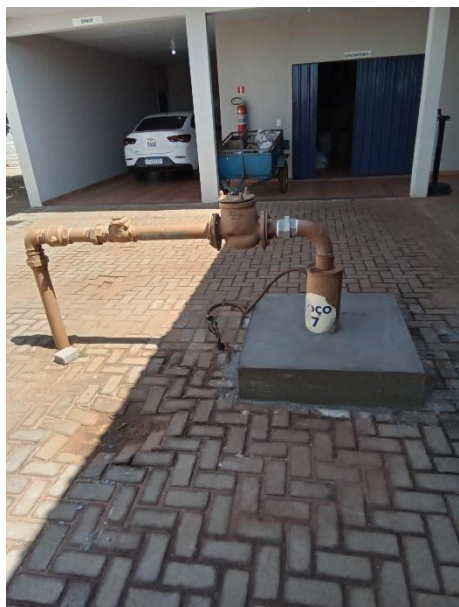
Foto 18 – Poço 7 (sede)

<b>NÃO CONFORMIDADES</b>	<b>REFERÊNCIA LEGAL</b>	<b>REGISTRO</b>	<b>PRAZO PARA ADEQUAÇÃO</b>
Ausência de macromedidor	Art 4.2 da NBR da NBR 12.212/1992	Foto 18	Em até 240 dias
Inexistência de registros das manutenções realizadas no quadro e demais itens pertencentes a parte elétrica	NBR 5419/2001 e NBR 5410/1997		Imediato
Inexistência de diagrama unifilar atualizado no quadro com especificações do sistema de aterramento	Art 10.2.3 da NR10 e art 6.4 da NBR 5419/2001	Foto 16	Em até 180 dias
Falta de registros de manutenções na casa de comando	NBR 15.575/2021		Em até 180 dias
Inexistência de Relatório Operacional	Item 3.1.3 Manual de Fiscalização ORCIPAR		Em até 180 dias
Ausência de medição de nível	Art 4.2 da NBR da NBR 12.212/1992		Em até 180 dias
Não é realizada limpeza periódica do poço	NBR 12.212/1992		Imediato

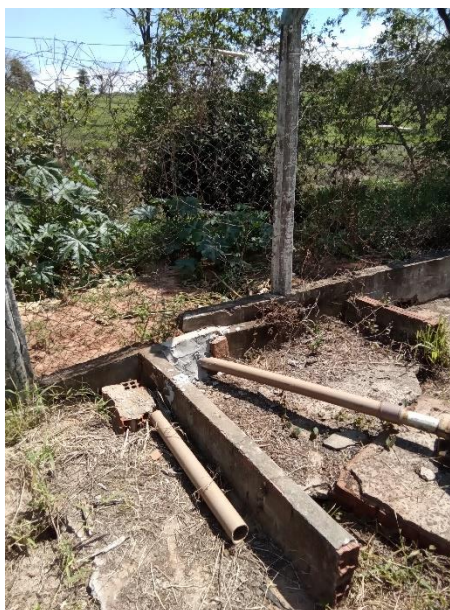
Foto 21 – Problema cercamento poço 2

<b>NÃO CONFORMIDADES</b>	<b>REFERÊNCIA LEGAL</b>	<b>REGISTRO</b>	<b>PRAZO PARA ADEQUAÇÃO</b>
A área não está devidamente cercada	Art. 2º, XI da Lei Federal 11.445/07	Foto 21	Em até 180 dias
As instalações não estão em bom estado de conservação	NBR 5674/1999	Fotos 19, 21 e 26	Em até 180 dias
Ausência de conjunto moto bomba de reserva a disposição	Art. 5.3.2 da NBR 12.214/1992		Em até 180 dias
Ausência de identificação da área (conforme outorga IAT)	Art. 2º, XI da Lei Federal 11.445/07	Foto 20	Imediato
Ausência de macromedidor	Art 4.2 da NBR da NBR 12.212/1992	Foto 19	Em até 240 dias
Inexistência de registros das manutenções realizadas no quadro e demais itens pertencentes a parte elétrica	NBR 5419/2001 e NBR 5410/1997		Imediato
Inexistência de diagrama unifilar atualizado no quadro com especificações do sistema de aterramento	Art 10.2.3 da NR10 e art 6.4 da NBR 5419/2001	Foto 24	Em até 180 dias
Falta de registros de manutenções na casa de comando	NBR 15.575/2021		Em até 180 dias

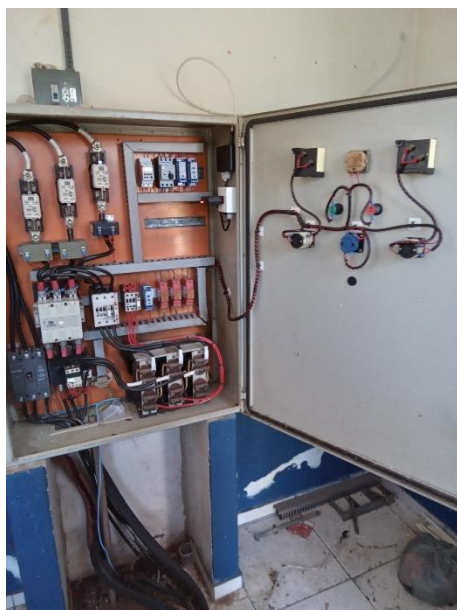
Foto 24 – Quadro de comando poço 02 (Vila Operária)

Ausência de manutenção, limpeza, conservação e segurança	Normas e procedimentos técnicos pertinentes	Fotos 25 (sem tela mosquiteira), e 24 (limpeza chão)	Imediato
Inexistência de Relatório Operacional	Item 3.1.3 Manual de Fiscalização ORCIPAR		Em até 180 dias
Ausência de medição de nível	Art 4.2 da NBR da NBR 12.212/1992		Em até 180 dias
A área da laje de proteção é inferior a 1 m <sup>2</sup>	NBR 12.244/2006	Foto 19	Em até 180 dias

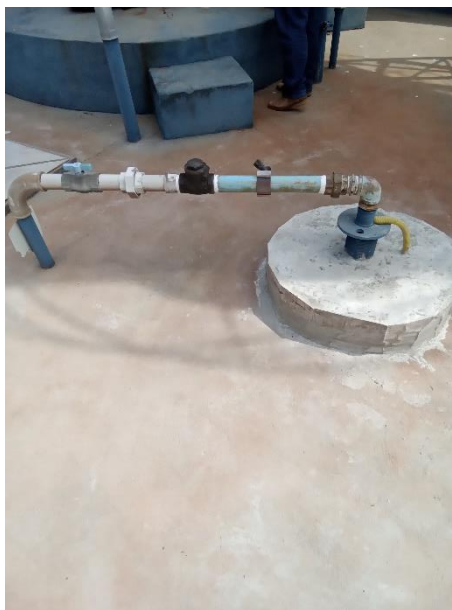
Foto 28 – Poço 05 (reserva) do Distrito de São José do Ivaí

<b>MANANCIAL SUBTERRÂNEO</b>	<b>REFERÊNCIA LEGAL</b>	<b>REGISTRO</b>	<b>PRAZO PARA ADEQUAÇÃO</b>
Ausência de macromedidor	Art 4.2 da NBR da NBR 12.212/1992	Foto 28	Em até 240 dias
Ausência de conjunto moto bomba de reserva a disposição	Art. 5.3.2 da NBR 12.214/1992		Em até 180 dias
			Imediato

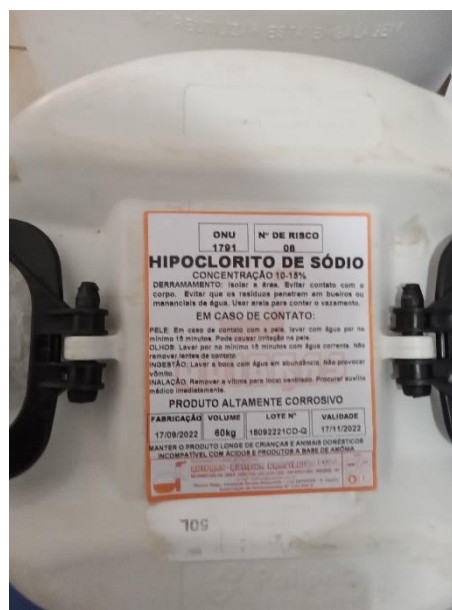
Foto 51 – Validade de produto químico (17/11/2022)

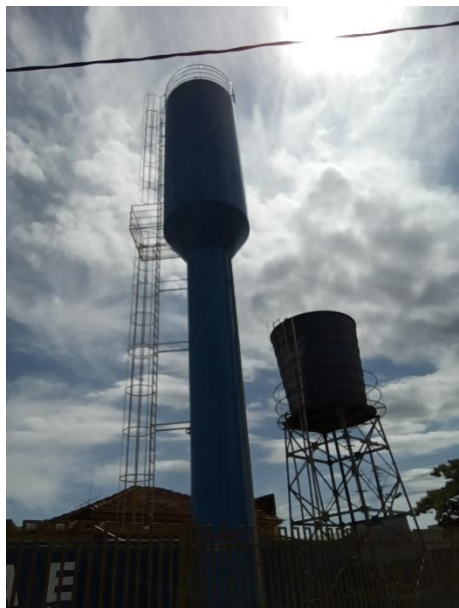
Foto 65 – REL Distrito

<b>NÃO CONFORMIDADES</b>	<b>REFERÊNCIA LEGAL</b>	<b>REGISTRO</b>	<b>PRAZO PARA ADEQUAÇÃO</b>
A área não é sinalizada (identificando a finalidade)	Art. 2º da Lei Federal 11.445/07	Foto 65	Em até 180 dias

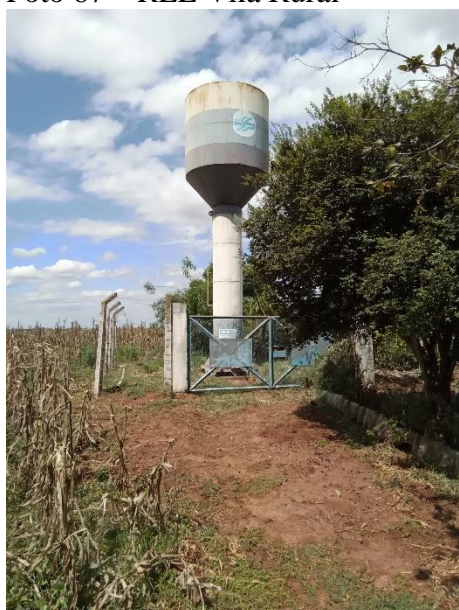
Foto 67 – REL Vila Rural

<b>NÃO CONFORMIDADES</b>	<b>REFERÊNCIA LEGAL</b>	<b>REGISTRO</b>	<b>PRAZO PARA ADEQUAÇÃO</b>
A área não é isolada (perímetro de segurança)	Art. 5.16.8 da NBR 12217/1994	Foto 68	Em até 180 dias
A área não é sinalizada (identificando a finalidade)	Art. 2º da Lei Federal 11.445/07	Foto 67	Em até 180 dias
Existência de locais sem guarda-corpos ou escadas ou em situação inadequada	Art. 5.16 da NBR 12217/1994	Foto 67	Imediato
Reservatório não está em boas condições	NBR 12217/1994	Foto 67 e 69	Em até 180 dias

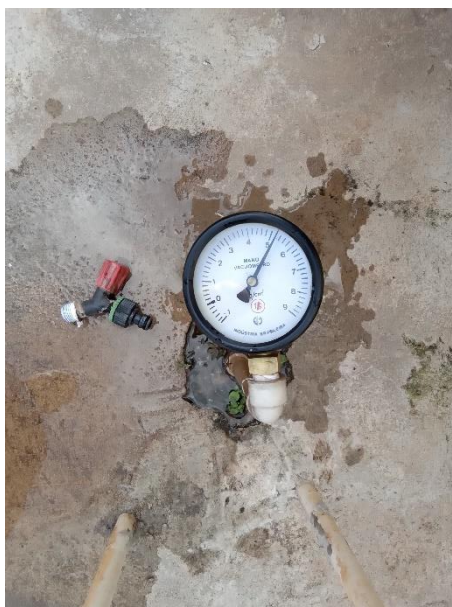
Pressão no ponto de fornecimento de água em desacordo com os limites mínimo dinâmico (10 mca) e máximo estático (50 mca)	Art 5.4 da NBR 12218/1994 e art 25 da GM/SM 888/2021	Fotos 75	Em até 180 dias
--	--	----------	-----------------

Foto 75 – Medição pressão na rede P02 P = 52.69 mca

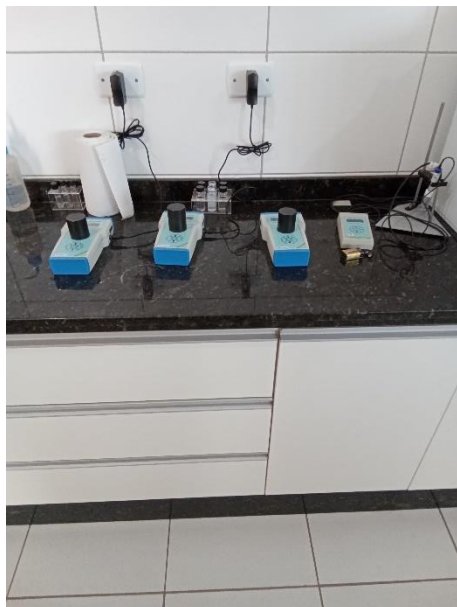
Foto 81 - Calibração colorímetro 10/2019
