**RELATÓRIO TÉCNICO DE  
FISCALIZAÇÃO 21/2022  
SAAE – SERVIÇO AUTÔNOMO DE  
ÁGUA E ESGOTO**

**Serviço Autônomo de Água e Esgoto  
Jataizinho - SAAE**

**MARINGÁ - PR  
NOVEMBRO/2022**

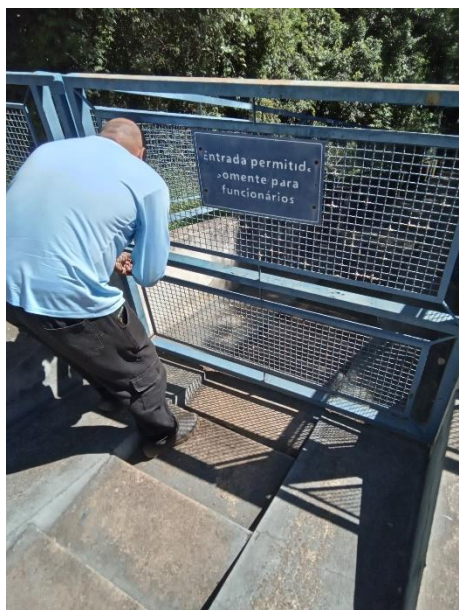
Foto 14 – Identificação captação rio

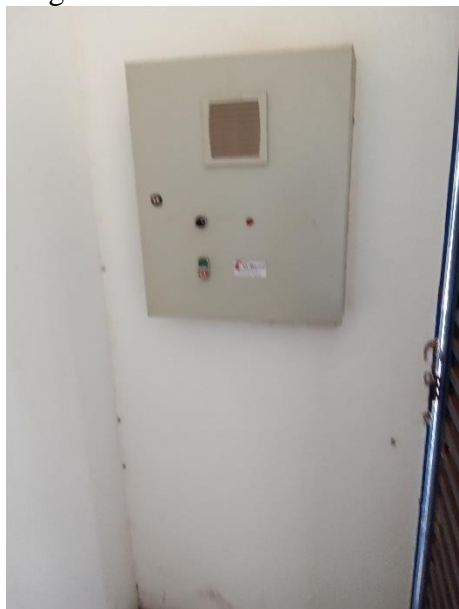
Inexistência de horímetro em funcionamento	NBR 12.212/1992	Foto 21	Em até 180 dias
Inexistência de bomba reserva à disposição	NBR 12.212/1992	Não identificado contrato emergencial ou bomba reserva a disposição	Em até 240 dias
Não é realizada limpeza periódica do poço	NBR 12.212/1992	Não constatado	Imediato

Foto 21 – Frente do quadro de comando poço Jangada

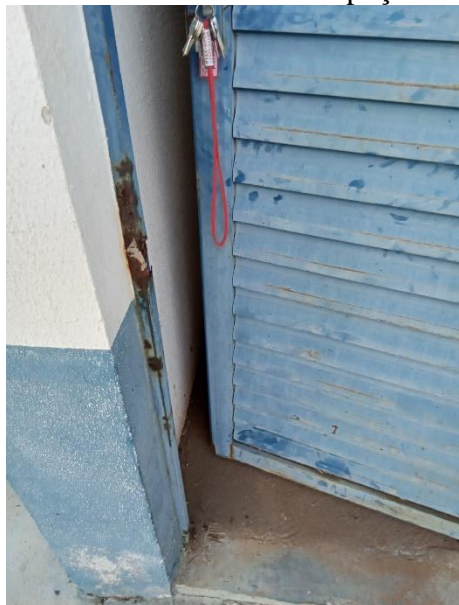
Foto 23 – Necessidade de reparos porta de acesso a casa de comando poço Jangada

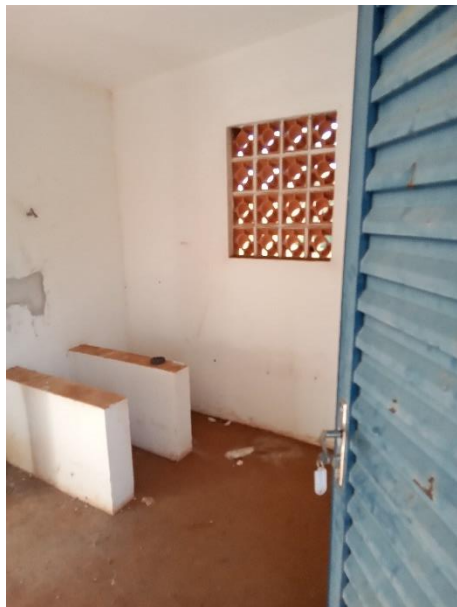
Foto 29 – Falta de tela mosquiteira poço Makuta

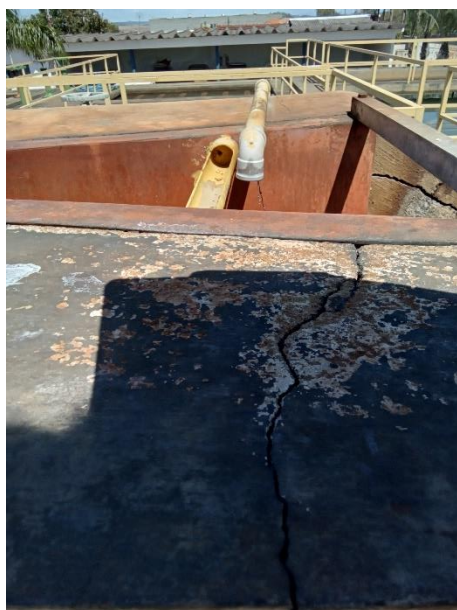
Foto 56 – Trincas na estrutura da ETA

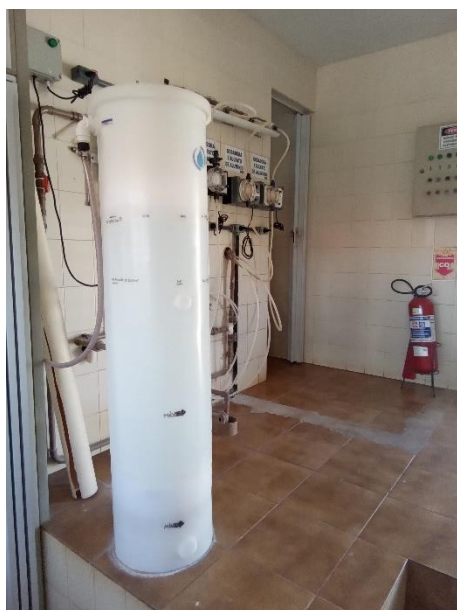
Foto 64 – Tanque de sulfato de alumínio (falta de guarda corpo)

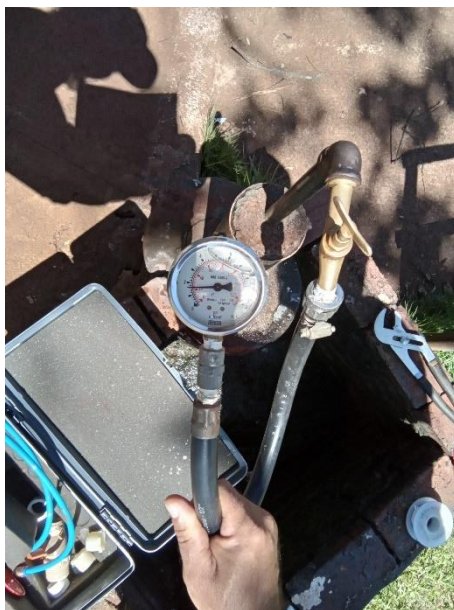
Foto 88 – P02 - Hidrômetro P02 (não foi tirada pressão no cavalete) – P = 23 mca

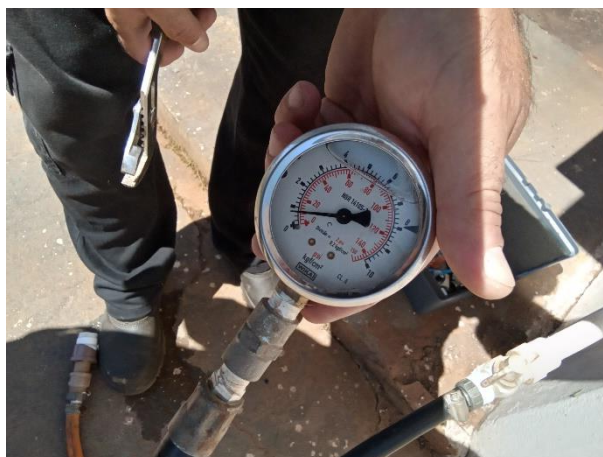
Foto 89 – Hidrômetro P03 (não foi tirada pressão no cavalete) – P = 10 mca

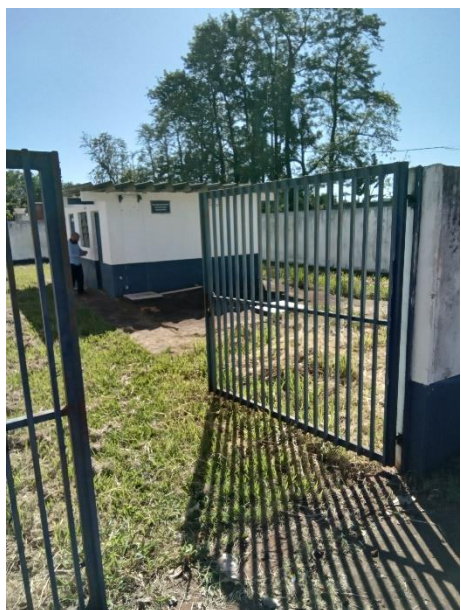
<b>NÃO CONFORMIDADES</b>	<b>REFERÊNCIA LEGAL</b>	<b>REGISTRO</b>	<b>PRAZO PARA ADEQUAÇÃO</b>
A área não é sinalizada identificando o seu uso	Art. 2º, XI da Lei Federal 11.445/07	Foto 99	Imediato
Não existe projeto da estação elevatória de esgoto	NBR 12208/1992	Não identificado	Em até 180 dias
Há falhas no sistema de bombeamento	Art. 5.7 da NBR 12208/1992	Foto 105	Em até 180 dias
Existência de locais sem guarda-corpos ou escadas adequadas	Art. 5.10 da NBR 12208/1993	Foto 105	Imediato
Há sinais de vazamento na estação	Art. 2º, XI da Lei Federal 11.445/07	Foto 105	Imediato
Sem registros das manutenções realizadas no quadro e demais itens pertencentes a parte elétrica	NBR 5419/2001 e NBR 5410/1997	Não identificado	Imediato
Sem diagrama unifilar atualizado no quadro com especificações do sistema de aterramento	Art. 10.2.3 da NR10 e art. 6.4 da NBR 5419/2001	Não identificado	Em até 180 dias
Sem registros de manutenções na casa de comando	NBR 15.575/2021	Não identificado	Em até 180 dias

Foto 99 – Falta de identificação Elevatória do Badola (colocar conforme outorga do IAT)
