**RELATÓRIO TÉCNICO DE  
FISCALIZAÇÃO 2022  
SAMAE - MARILUZ**

**SERVIÇO AUTÔNOMO MUNICIPAL DE ÁGUA E ESGOTO**

**MARILUZ - PR**

**DEZEMBRO/2022**

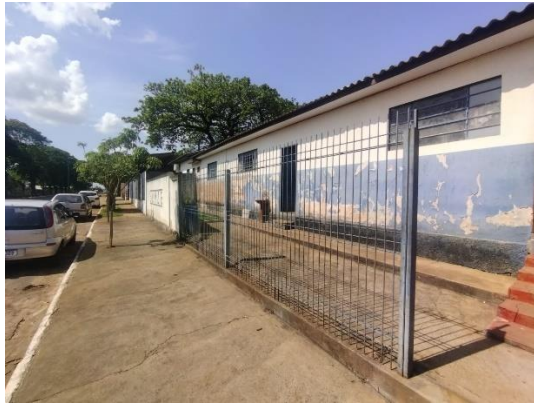
execução de obras ou serviços públicos de abastecimento de água e de esgotamento sanitário			
Sem planos de contingência e emergência para os sistemas de abastecimento de água e esgotamento sanitário	Art. 19, caput, IV da Lei Federal nº 11.445/2007	Não apresentado	Em até 180 dias
<b>ATENDIMENTO</b>			
<b>NÃO CONFORMIDADES</b>	<b>REFERÊNCIA LEGAL</b>	<b>REGISTRO</b>	<b>PRAZO PARA ADEQUAÇÃO</b>
Não comunicar ao ORCISPAR situações de emergência que possam ocasionar interrupção na prestação de serviços ou causem transtornos à população.	Art. 40, caput, I da Lei Federal nº 11.445/2007	-	Imediato
Não possuir registro de reclamações e/ou solicitações dos usuários	Art. 15, caput, da Lei Federal nº 13.460/2017	-	Imediato
<b>ESTRUTURA FÍSICA</b>			
<b>NÃO CONFORMIDADES</b>	<b>REFERÊNCIA LEGAL</b>	<b>REGISTRO</b>	<b>PRAZO PARA ADEQUAÇÃO</b>
A estrutura física não está em bom estado de conservação e manutenção	Art. 5º, caput, VIII da Lei Federal nº 13.460/2017	Foto 02 (Falta de pintura externa)	Em até 180 dias

Foto 02: Condições estruturais (pintura e reparos).

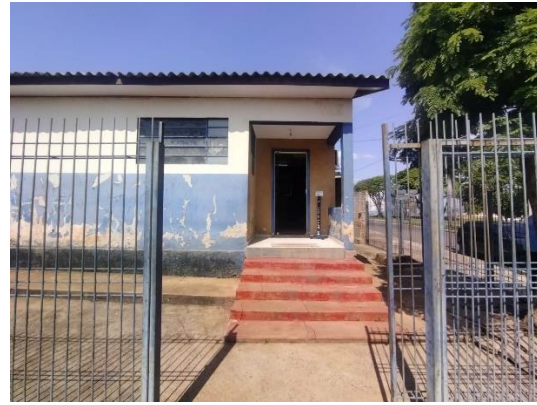
Localização e acessibilidade das unidades do prestador não são boas	Art. 5º, caput, X da Lei Federal nº 13.460/2017	Foto 03 e 04 Falta de acessibilidade nos banheiros e rampa de acesso.	Em até 180 dias
<b>PRESTAÇÃO DE SERVIÇOS</b>			
<b>NÃO CONFORMIDADES</b>	<b>REFERÊNCIA LEGAL</b>	<b>REGISTRO</b>	<b>PRAZO PARA ADEQUAÇÃO</b>

Foto 03: Acessibilidade (rampa).

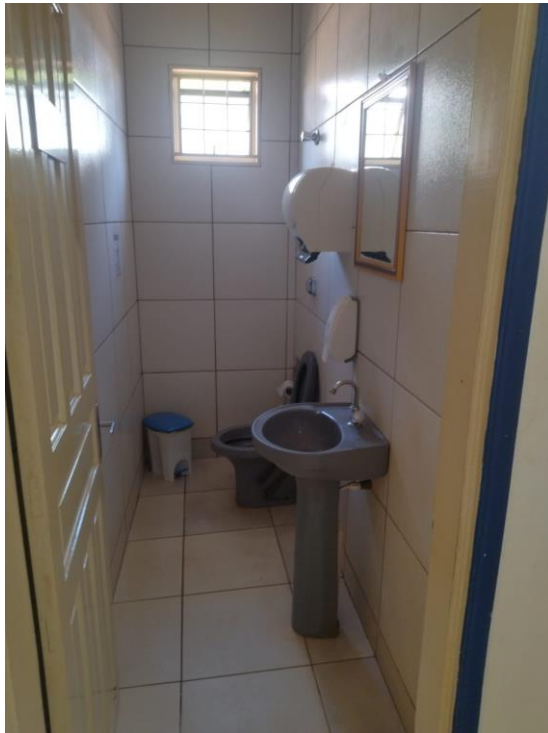
Foto 04: Banheiros sem acessibilidade.

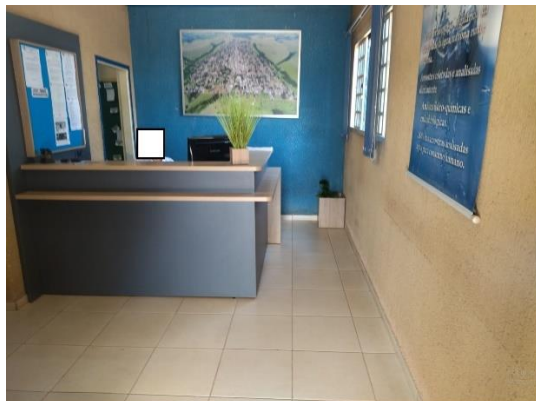
Não dispor de estrutura adequada de atendimento aos usuários	Art. 5º, caput, X da Lei Federal nº 13.460/2017	Foto 07 (ausência de assentos ao público)	Em até 180 dias
Não dispor de atendimento preferencial	Art. 5º, caput, III da Lei Federal nº 13.460/2017	Foto 07	Em até 90 dias
Não dispor de atendimento telefônico gratuito aos usuários, durante 24 (vinte e quatro) horas por dia, 7 (sete) dias por semana	Art. 5º, caput, I da Lei Federal nº 13.460/2017	-	Em até 90 dias

Foto 07: Ausência de assentos (atendimento).

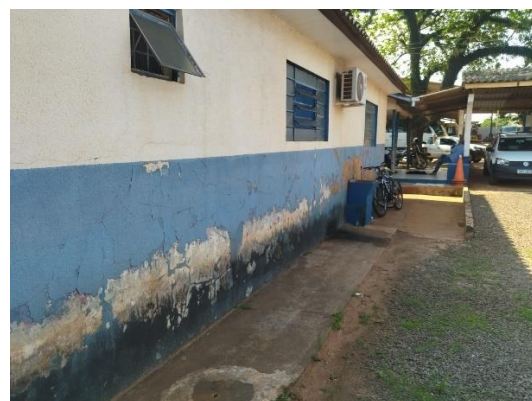
Foto 08: Falta de pintura externa.

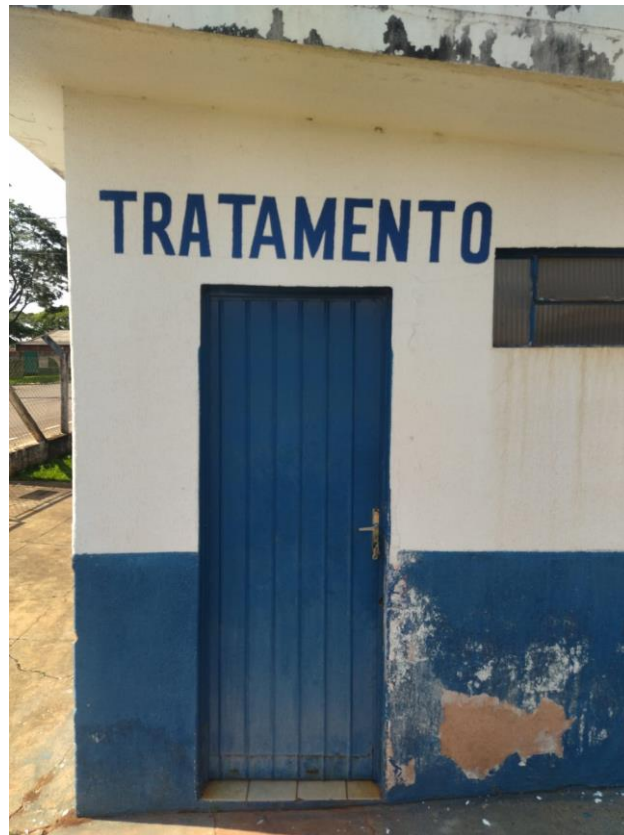
Foto 11: Falta de identificação do Laboratório.

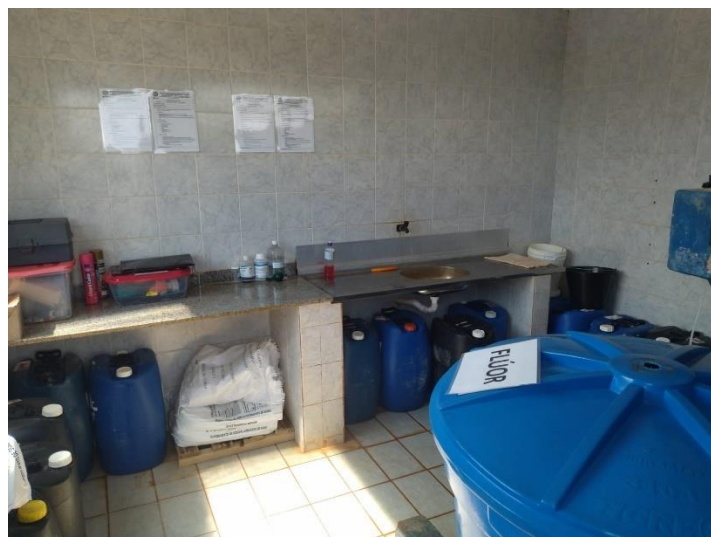
Foto 12: Ausência de armários, bancadas, locais de armazenamento de reagentes e produtos químicos.

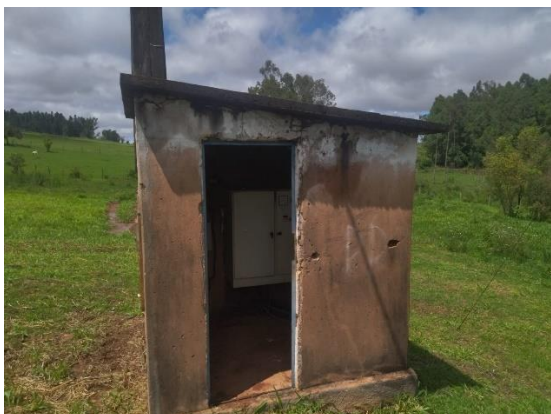
Foto 14: Ausência de iluminação externa e interna.

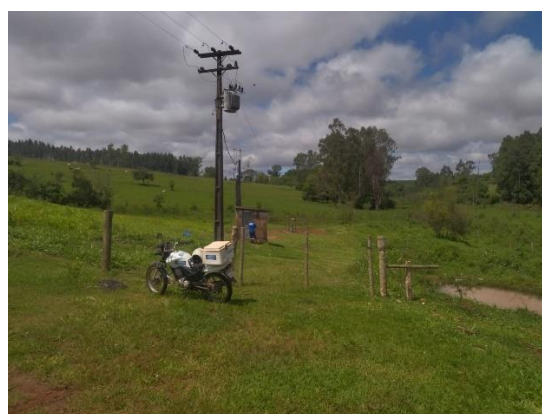
A área não está devidamente cercada	Art. 2º, XI da Lei Federal 11.445/07	Foto 15	Em até 180 dias
As instalações não estão em bom estado de conservação?	NBR 5674/1999	Foto 17	Em até 180 dias
Ausência de conjunto moto bomba de reserva a disposição	Art. 5.3.2 da NBR 12.214/1992	-	Em até 180 dias
Ausência de extintor	Art. 10.9 da NR 10, art 23.1 da NR 23 e Art	-	Imediato

Foto 15: Isolamento inadequado.

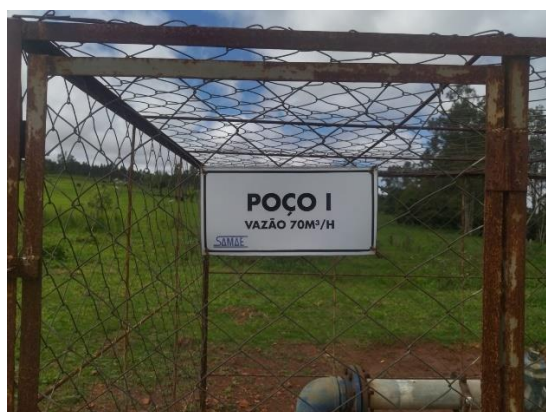
5.2.1.1 da NPT 021/2014 do Corpo de Bombeiros do Paraná		
Ausência de identificação da área (conforme outorga IAT)	Art. 2º, XI da Lei Federal 11.445/07	Foto 15	Imediato
Ausência de tomada de água para coleta de água bruta	Art. 4.2 da NBR 12.212/1992	Foto 18	Imediato
Ausência de monitoramento dos parâmetros de qualidade de água	Portaria GM/SM 5/2017 alterada pela GM/SM 888/2021	Não apresentado	Imediato
Ausência de macromedidor	Art 4.2 da NBR da NBR 12.212/1992	-	Em até 240 dias
As instalações elétricas não estão em bom estado de conservação	NBR 5410/1997 e NBR 5410/1997	-	Em até 180 dias
Inexistência de registros das manutenções realizadas no quadro e demais itens pertencentes a parte elétrica	NBR 5419/2001 e NBR 5410/1997	-	Imediato
Inexistência de diagrama unifilar atualizado no quadro com especificações do sistema de aterramento	Art 10.2.3 da NR10 e art 6.4 da NBR 5419/2001	-	Em até 180 dias
As instalações não estão em bom estado de conservação.	NBR 5674/1999	-	Em até 180 dias

Foto 15: Identificação inadequada poço 01.

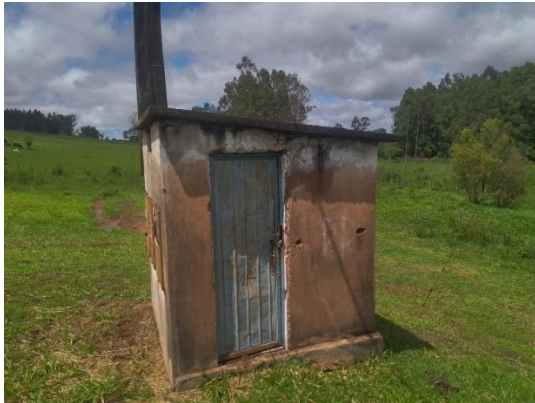
Foto 17: Estrutura da casa de comando.

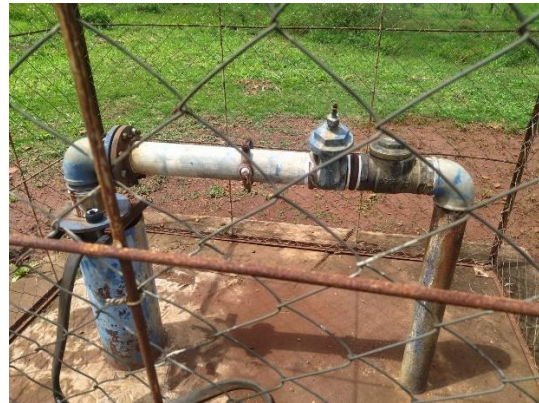
Foto 18: Ausencia de tomada de coleta.

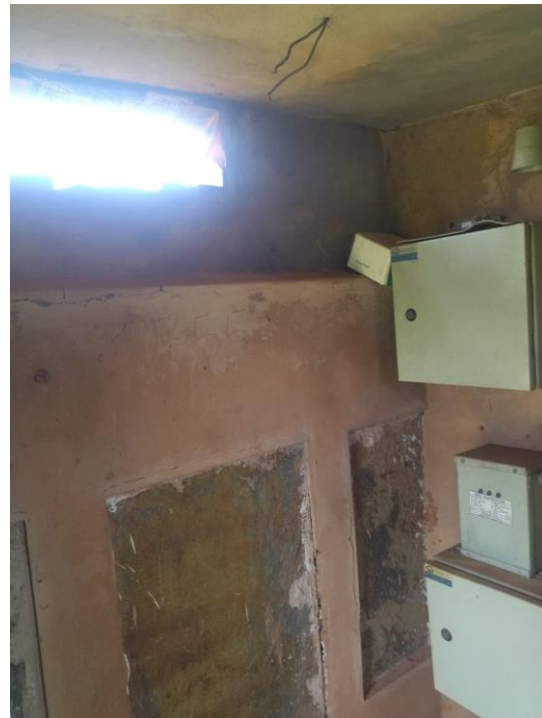
Foto 20: Necessidade de manutenção interna.

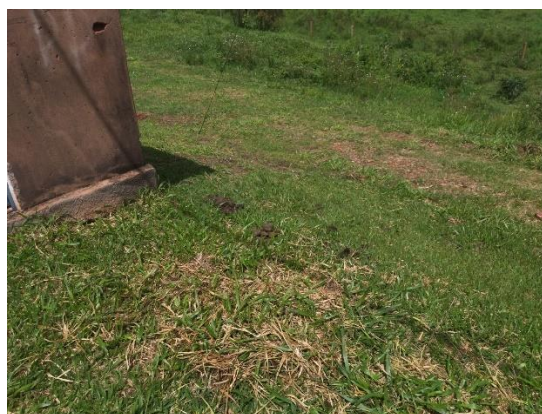
Inexistência de bomba reserva à disposição	NBR 12.212/1992	-	Em até 240 dias
Não é realizada limpeza periódica do poço	NBR 12.212/1992	-	Imediato
Existem animais habitando ou transitando na área	Normas e procedimentos técnicos pertinentes	Foto 22	Imediato

Foto 22: Indícios de presença de animais na área.

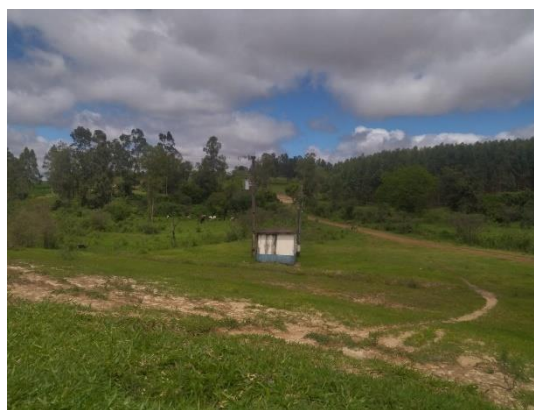
As instalações não estão em bom estado de conservação.	NBR 5674/1999	Foto 27	Em até 180 dias
Falta de registros de manutenções na casa de comando	NBR 15.575/2021	-	Em até 180 dias
Ausência de manutenção, limpeza, conservação e segurança	Normas e procedimentos técnicos pertinentes	-	Imediato
Inexistência de Relatório Operacional	Item 3.1.3 Manual de Fiscalização ORCIPAR	-	Em até 180 dias
Ausência de medição de nível	Art 4.2 da NBR da NBR 12.212/1992	Possui ponto de medição, sem registros.	Em até 180 dias
Inexistência de horímetro em funcionamento	NBR 12.212/1992	-	Em até 180 dias
Inexistência de bomba reserva à disposição	NBR 12.212/1992	-	Em até 240 dias
Não é realizada limpeza periódica do poço	NBR 12.212/1992	-	Imediato
Existem animais habitando ou transitando na área	Normas e procedimentos técnicos pertinentes	Foto 24 Animais proximos	Imediato

Foto 24: Area sem isolamento.

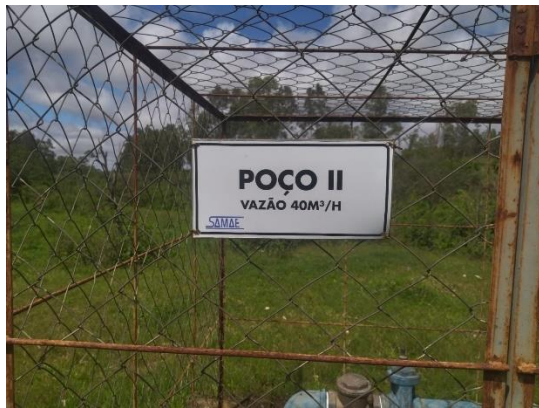
Foto 25: Identificação inadequada.

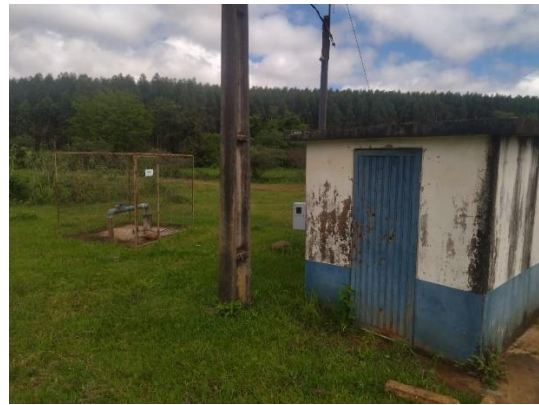
potenciais fontes poluidoras do manancial			
A área não está devidamente cercada	Art. 2º, XI da Lei Federal 11.445/07	Foto 26	Em até 180 dias
Inexistência de diagrama unifilar atualizado no quadro com especificações do sistema de aterramento	Art 10.2.3 da NR10 e art 6.4 da NBR5419/2001	Foto 29 e 30	Em até 180 dias
As instalações não estão em bom estado de conservação?	NBR 5674/1999	Foto 27	Em até 180 dias
Ausência de conjunto moto bomba de reserva a disposição	Art. 5.3.2 da NBR 12.214/1992	-	Em até 180 dias
Ausência de extintor	Art. 10.9 da NR 10, art 23.1 da NR 23 e Art 5.2.1.1 da NPT 021/2014 do Corpo de Bombeiros do Paraná	-	Imediato
Ausência de identificação da área (conforme outorga IAT)	Art. 2º, XI da Lei Federal 11.445/07	Foto 25	Imediato
Ausência de tomada de água para coleta de água bruta	Art. 4.2 da NBR 12.212/1992	Foto 28	Imediato
Ausência de monitoramento dos parâmetros de qualidade de água	Portaria GM/SM 5/2017 alterada pela GM/SM 888/2021	Não apresentado	Imediato

Foto 26: Sem cercamento.

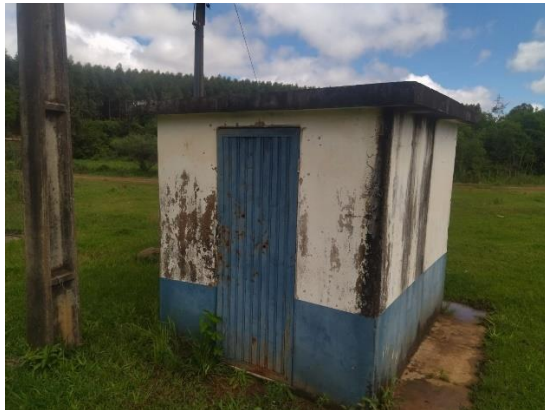
Foto 27: Instalações

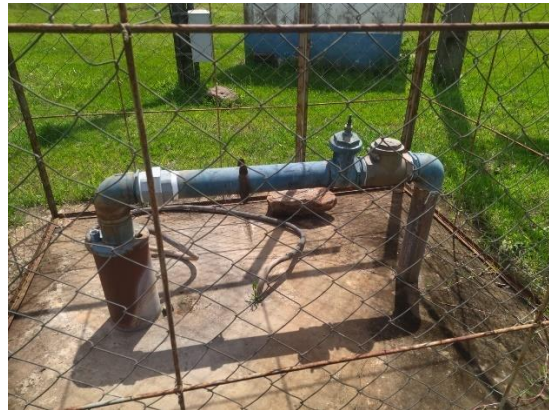
Foto 28: Falta de tomada de coleta.

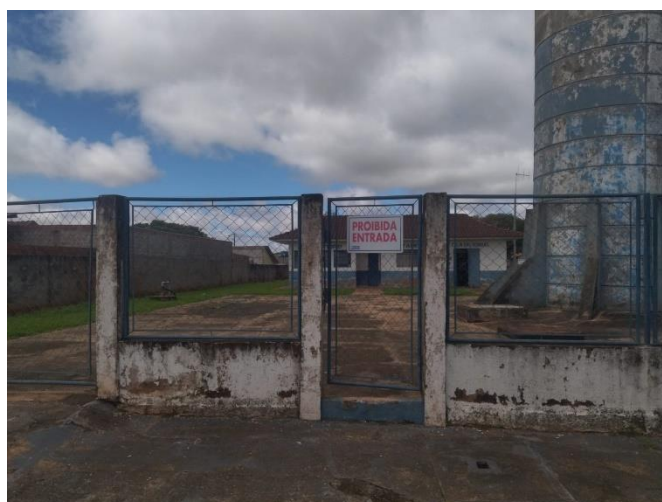
Foto 35: Acesso ao poço 04 (sem identificação de abastecimento público e outorga).

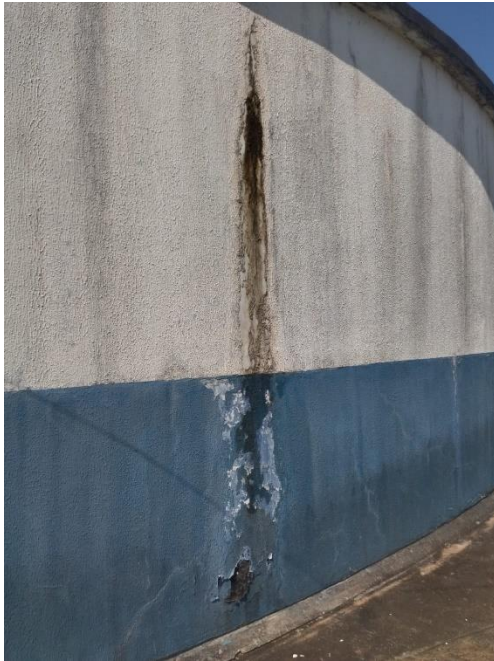
Foto 40: Vazamentos aparentes.

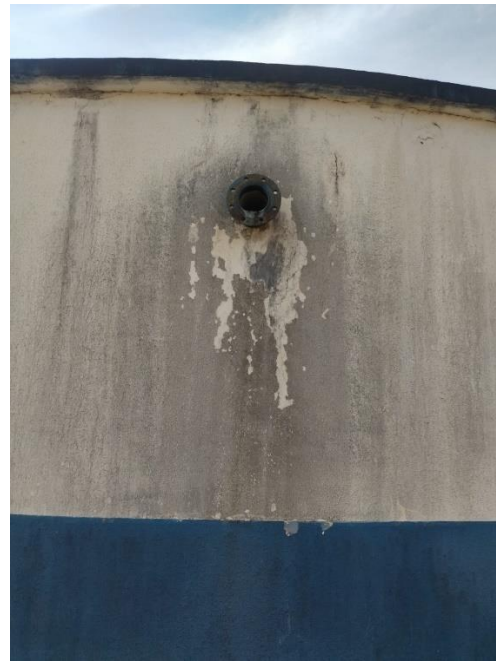
Foto 41: Locais sem telas de proteção.

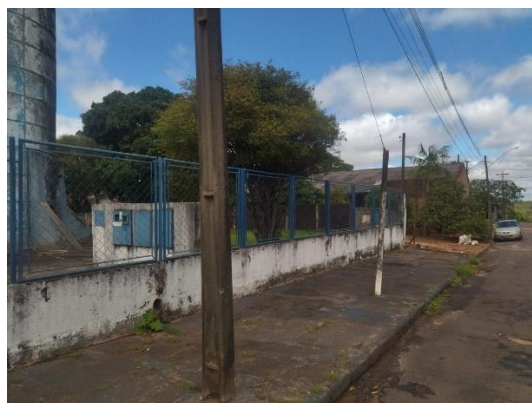
Foto 47: Área cercada, necessidade de pintura.

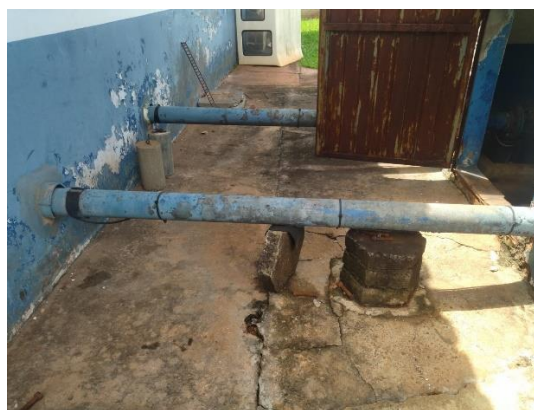
Foto 85: Ancoragens inadequadas.

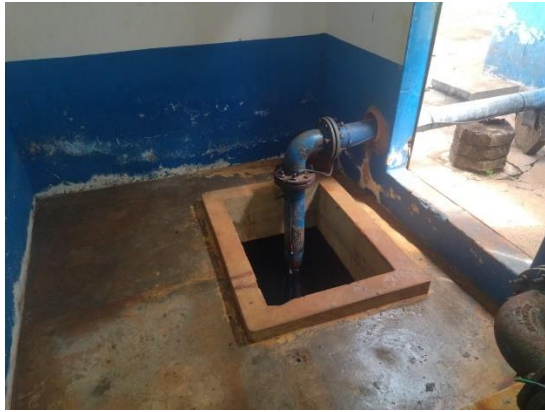
RESERVATÓRIO ENTERRADO – UNIDADE DE TRATAMENTO			
Capacidade de 300 m <sup>3</sup>			
NÃO CONFORMIDADES	REFERÊNCIA LEGAL	REGISTRO	PRAZO PARA ADEQUAÇÃO
Inexistência de telas de proteção contra entrada de insetos e pequenos animais nas tubulações de ventilação	Art. 5.14 da NBR 12217/1994	Foto 86 e 87	Imediato
Não há medidor de nível. Não é feito acompanhamento e anotação	Art. 5.15.1 da NBR 12217/1994	-	Imediato
Limpeza e desinfecção não é feita adequadamente	Art. 5.1 da Anbr 15527/2007	Não apresentado	Em até 180 dias
Reservatório não está em boas condições	NBR 12217/1994	Foto 88 necessidade de pintura, reparos e ancoragem	Em até 180 dias
Não há macromedicação (saída e/ou entrada)	Art. 5.7 da NBR 12217/1994	-	Em até 240 dias
Reservatório sem tampas de inspeção em boas condições	Art. 5.13 da NBR 12217/1994	Foto 86 e 87	Imediato

Foto 86: Ausencia de tampas.

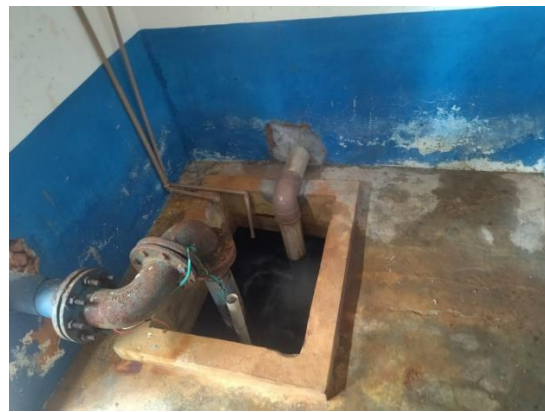
Foto 87: Ausencia de tampas.

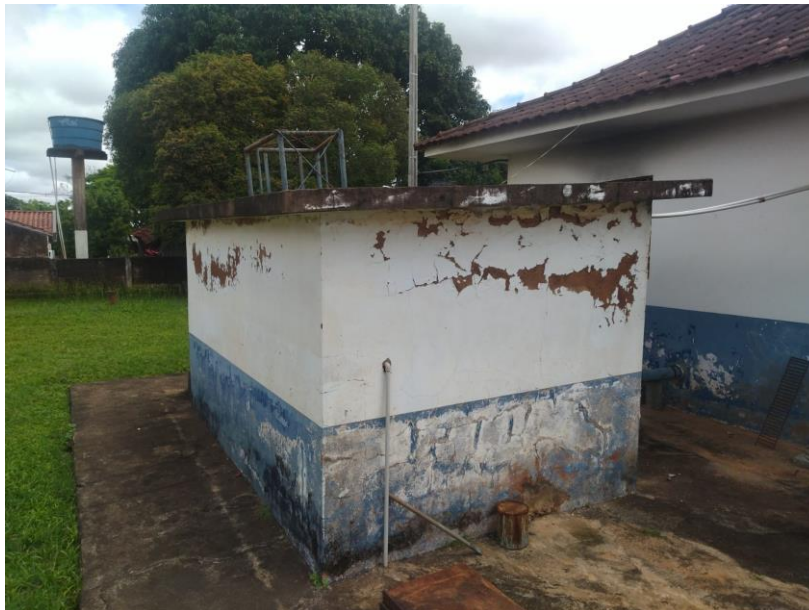
Foto 88: Condições estruturais.

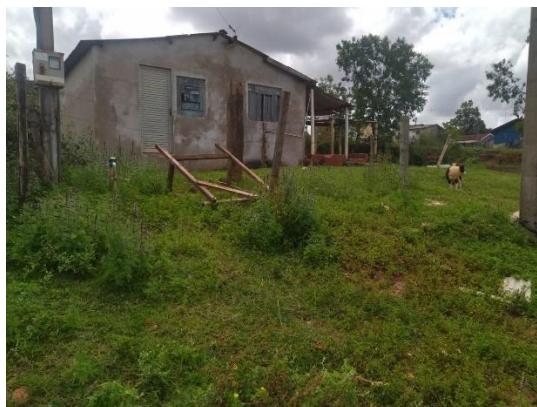
Foto 53: Local onde possui ponta de rede de descarga (sem identificação e difícil acesso).

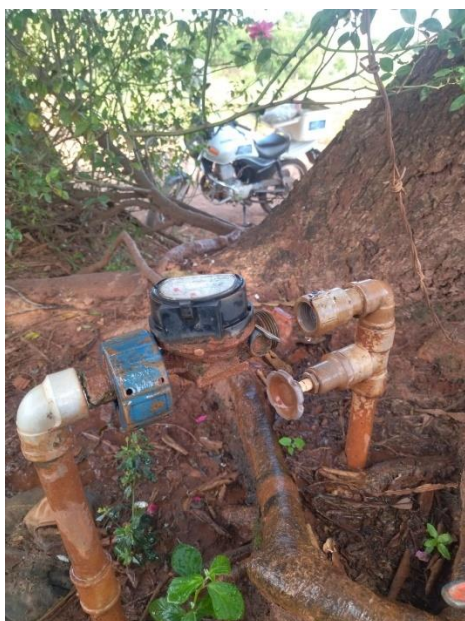
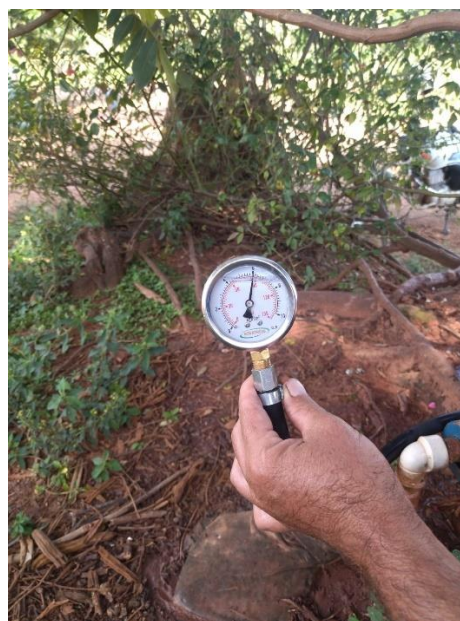
Foto 54: Ponto 1 – Hidrometro, sem identificação de ano.

Foto 55: Ponto 1 – pressão = 88 mca.

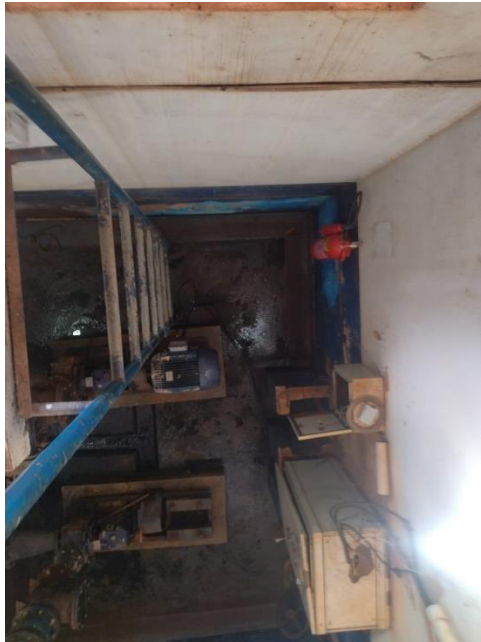
Foto 65: Escadas sem proteção.

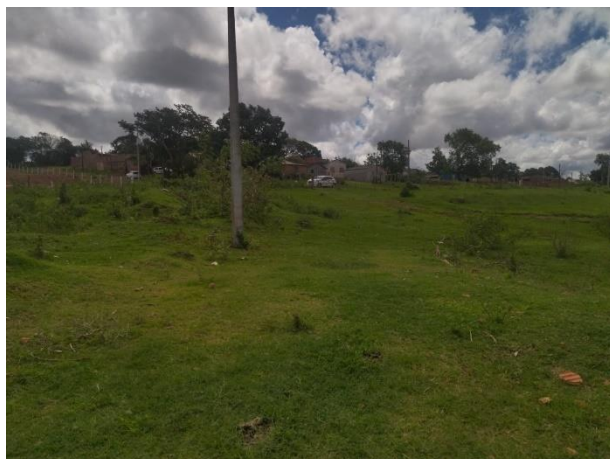
Foto 72: Ausência de estrada de acesso.

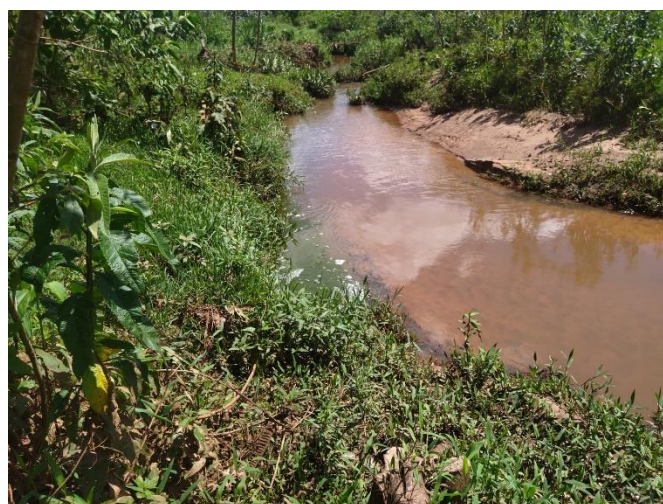
Foto 83: Ponto de lançamento (ausência de dissipador).
