**RELATÓRIO TÉCNICO DE
FISCALIZAÇÃO 2022
SAMAE – IGUARAÇU**

SAMAE – IGUARAÇU

IGUARAÇU - PR

DEZEMBRO/2022

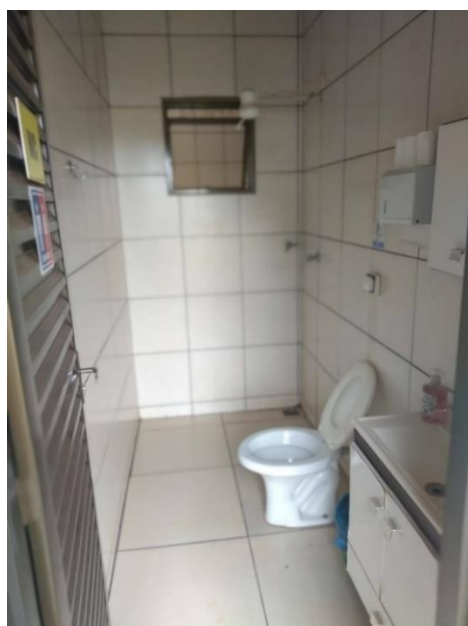
Localização e acessibilidade das unidades do prestador não são boas	Art. 5º, caput, X da Lei Federal nº 13.460/2017	Foto 01 e 02 Banheiros sem acessibilidade	Em até 180 dias
PRESTAÇÃO DE SERVIÇOS			
NÃO CONFORMIDADES	REFERÊNCIA LEGAL	REGISTRO	PRAZO PARA ADEQUAÇÃO

Foto 01: Banheiros para o público sem acessibilidade.

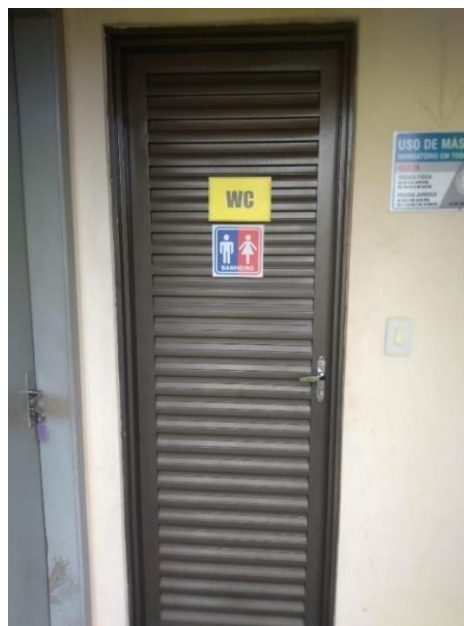
Foto 02: Identificação dos banheiros.

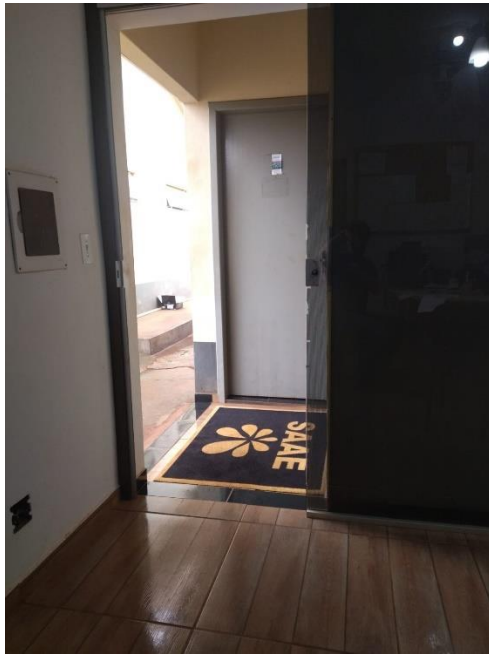
Foto 03: Falta de identificação de atendimento preferencial .

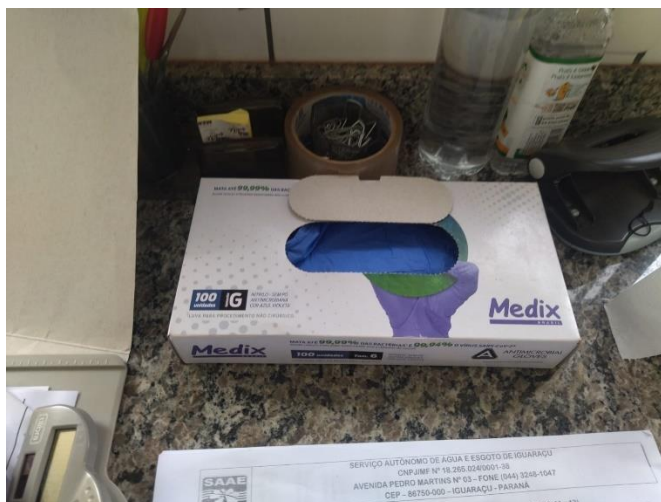
LABORATÓRIO			
NÃO CONFORMIDADES	REFERÊNCIA LEGAL	REGISTRO	PRAZO PARA ADEQUAÇÃO
Ausência de chuveiros de emergência	Art. 5.18.3 da NBR 13035/1993 e Art. 5.21.4 da NBR 12216/1992 e	-	Imediato
Não existem fardamentos e EPIs (luva, avental, etc.)	NR 15 e Art. 5.18.4 da NBR 13035/1993	Fata de oculos e avental.	Imediato

Foto 14: EPI. (ausência de óculos e avental).

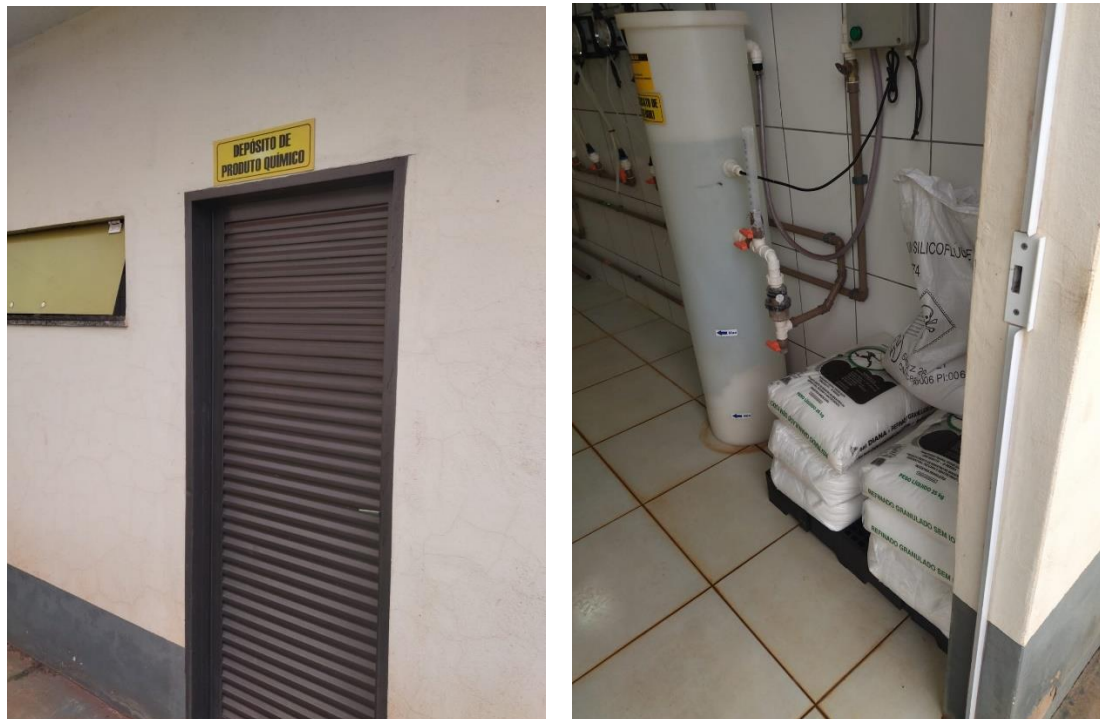
Foto 15: Identificação de acesso. Foto 16: Armazenamento de produtos químicos na Unidade de Tratamento.

UNIDADE DE TRATAMENTO DE ÁGUA			
NÃO CONFORMIDADES	REFERÊNCIA LEGAL	REGISTRO	PRAZO PARA ADEQUAÇÃO
Estocagem inadequada de produtos químicos	Normas e procedimentos técnicos pertinentes	Foto 16	Em até 180 dias

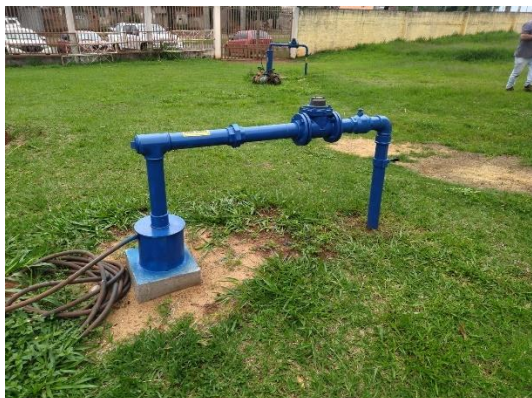
Ausência de medição de nível	Art 4.2 da NBR da NBR 12.212/1992	-	Em até 180 dias
A área da laje de proteção é inferior a 1 m²	NBR 12.244/2006	Foto 20	Em até 180 dias
A espessura da laje de proteção é inferior a 15 cm	NBR 12.244/2006	Foto 20	Em até 180 dias
Inexistência de horímetro em funcionamento	NBR 12.212/1992	-	Em até 180 dias

Foto 20: Laje de proteção inadequada, ausência de isolamento e identificação do poço.

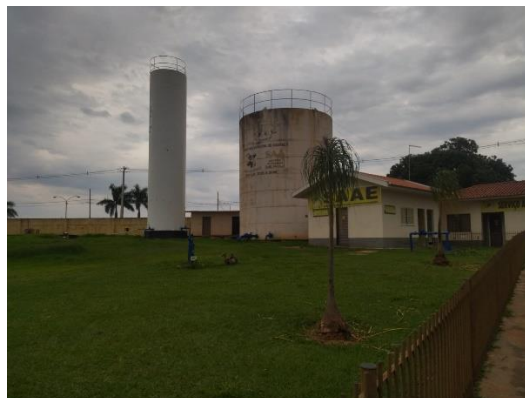
potenciais fontes poluidoras do manancial			
A área não está devidamente cercada	Art. 2º, XI da Lei Federal 11.445/07	Foto 21	Em até 180 dias
Ausência de conjunto moto bomba de reserva a disposição	Art. 5.3.2 da NBR 12.214/1992	-	Em até 180 dias
Ausência de extintor	Art. 10.9 da NR 10, art 23.1 da NR 23 e Art 5.2.1.1 da NPT 021/2014 do Corpo de Bombeiros do Paraná	-	Imediato
Ausência de identificação da área (conforme outorga IAT)	Art. 2º, XI da Lei Federal 11.445/07	-	Imediato
Inexistência de registros das manutenções realizadas no quadro e demais itens pertencentes a parte elétrica	NBR 5419/2001 e NBR 5410/1997	-	Imediato
Inexistência de diagrama unifilar atualizado no quadro com especificações do sistema de aterramento	Art 10.2.3 da NR10 e art 6.4 da NBR5419/2001	-	Em até 180 dias
Falta de registros de manutenções na casa de comando	NBR 15.575/2021	-	Em até 180 dias
Inexistência de Relatório Operacional	Item 3.1.3 Manual de Fiscalização ORCIPAR	-	Em até 180 dias

Foto 21: Localização do poço junto a sede do SAAE.

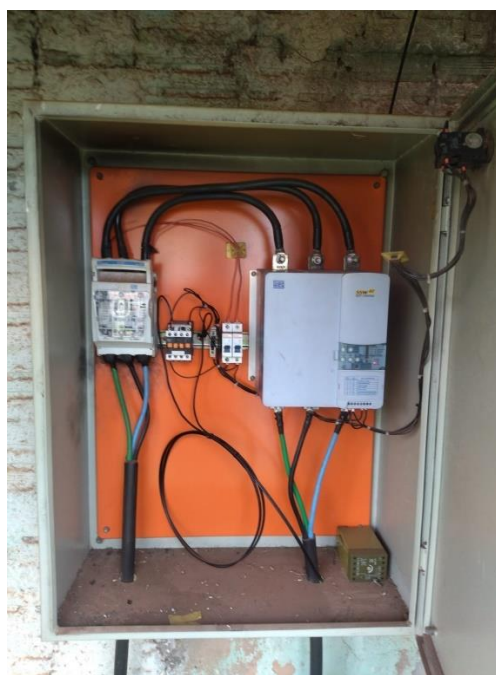
Foto 24: Ausencia de diagrama unifilar.

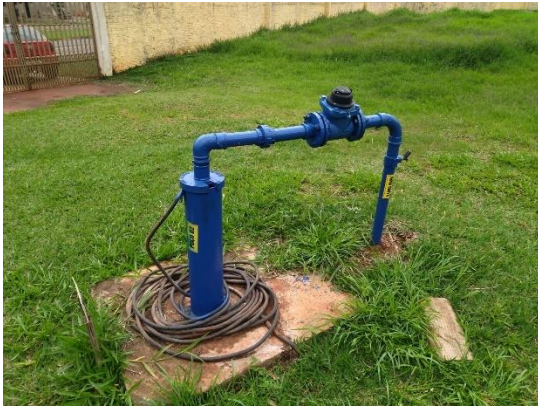
Foto 23: Falta de identificação apropriada.

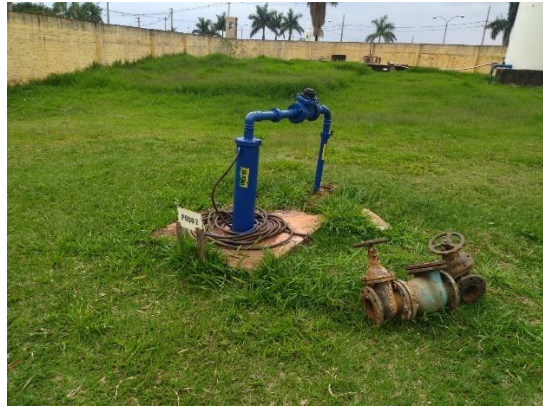
MANANCIAL SUBTERRÂNEO – POÇO 02 (SEDE)			
Vazão 9m³/h			
NÃO CONFORMIDADES	REFERÊNCIA LEGAL	REGISTRO	PRAZO PARA ADEQUAÇÃO
A área não é sinalizada (identificando o manancial e seu uso para abastecimento público)	Art. 2º, XI da Lei Federal 11.445/07	Foto 23	Em até 180 dias
Não há planos ou programas alternativos para evitar colapsos	Art. 17, §2º do Decreto Federal 7.217/10	-	Em até 180 dias
Não é realizada rotina de inspeções em busca de potenciais fontes poluidoras do manancial	Item 4.1.2 Manual de Fiscalização ORCISPAR	-	Imediato
A área não está devidamente cercada	Art. 2º, XI da Lei Federal 11.445/07	Foto 24	Em até 180 dias

Foto 24: Ausência de proteção do poço.

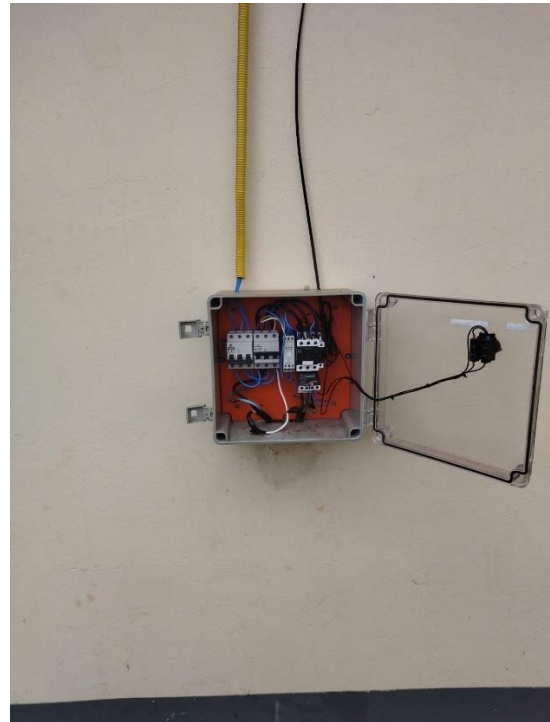
Foto 26: Ausência de diagrama unifilar.

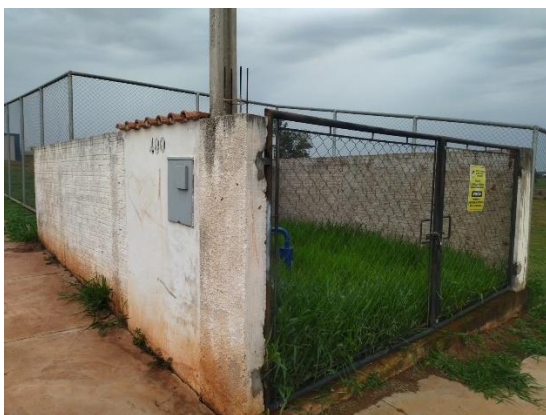
MANANCIAL SUBTERRÂNEO – POÇO 04			
NÃO CONFORMIDADES	REFERÊNCIA LEGAL	REGISTRO	PRAZO PARA ADEQUAÇÃO
A área não é iluminada	Item 4.1.2 Manual de Fiscalização ORCISPAR	Foto 27	Em até 180 dias
Não há planos ou programas alternativos para evitar colapsos	Art. 17, §2º do Decreto Federal 7.217/10	-	Em até 180 dias
Não é realizada rotina de inspeções em busca de potenciais fontes poluidoras do manancial	Item 4.1.2 Manual de Fiscalização ORCISPAR	-	Imediato
As instalações não estão em bom estado de conservação?	NBR 5674/1999	Foto 28 - Falta de abrigo para o quadro de comando	Em até 180 dias
Ausência de extintor	Art. 10.9 da NR 10, art 23.1 da NR 23 e Art 5.2.1.1 da NPT 021/2014 do Corpo de Bombeiros do Paraná	-	Imediato
Ausência de identificação da área (conforme outorga IAT)	Art. 2º, XI da Lei Federal 11.445/07	Foto 29	Imediato
Ausência de macromedidor	Art 4.2 da NBR da NBR 12.212/1992	-	Em até 240 dias

Foto 27: Falta de iluminação.

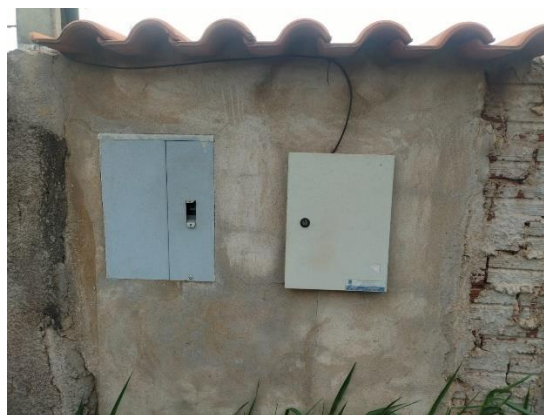
Foto 28: Falta de abrigo do quadro de comando.

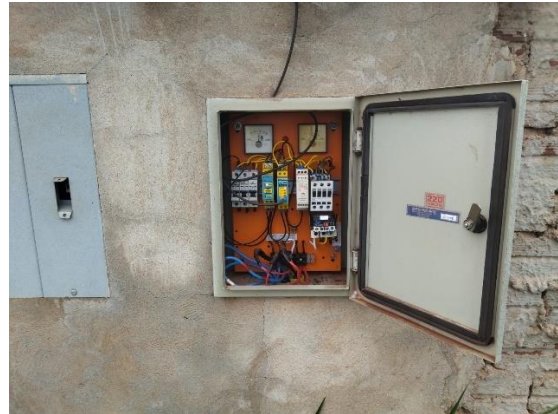
Foto 30: Ausência de diagrama unifilar.

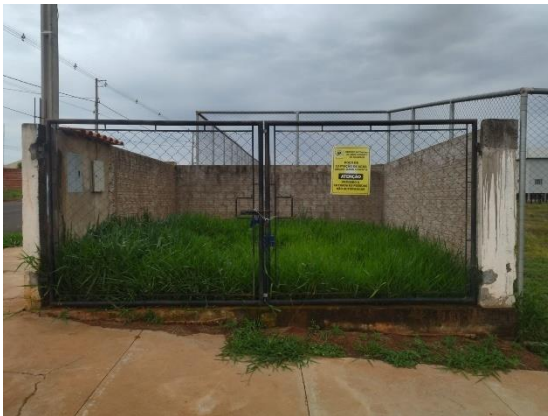
Ausência de manutenção, limpeza, conservação e segurança	Normas e procedimentos técnicos pertinentes	Foto 31 (Capina)	Imediato
Inexistência de Relatório Operacional	Item 3.1.3 Manual de Fiscalização ORCIPAR	-	Em até 180 dias
Ausência de medição de nível	Art 4.2 da NBR da NBR 12.212/1992	Foto 32	Em até 180 dias
A área da laje de proteção é inferior a 1 m ²	NBR 12.244/2006	Foto 32	Em até 180 dias
A espessura da laje de proteção é inferior a 15 cm	NBR 12.244/2006	-	Em até 180 dias
Inexistência de horímetro em funcionamento	NBR 12.212/1992	Foto 32	Em até 180 dias
Inexistência de bomba reserva à disposição	NBR 12.212/1992	-	Em até 240 dias
Não é realizada limpeza periódica do poço	NBR 12.212/1992	-	Imediato

Foto 31: Necessidade de capina.

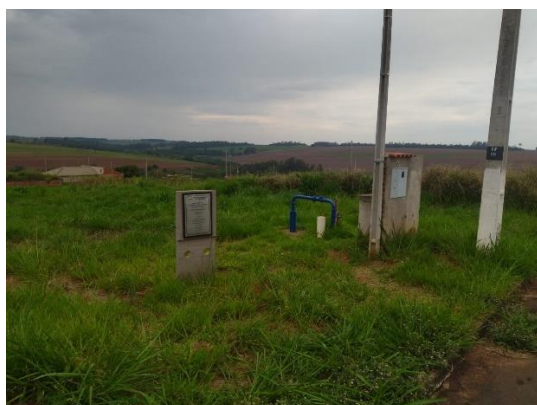
Foto 34: Falta de isolamento.

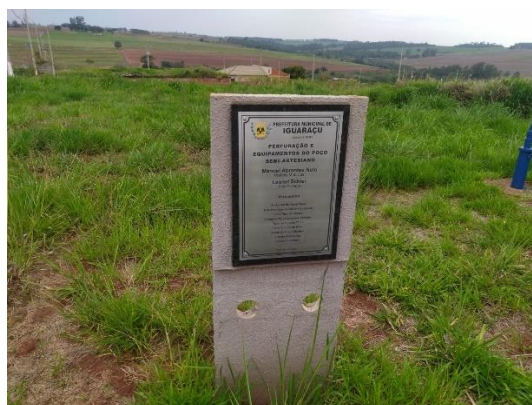
Ausência de identificação da área (conforme outorga IAT)	Art. 2º, XI da Lei Federal 11.445/07	Foto 35	Imediato
Ausência de macromedidor	Art 4.2 da NBR da NBR 12.212/1992	-	Em até 240 dias
Inexistência de registros das manutenções realizadas no quadro e demais itens pertencentes a parte elétrica	NBR 5419/2001 e NBR 5410/1997	-	Imediato

Foto 35: Falta de identificação adequada.

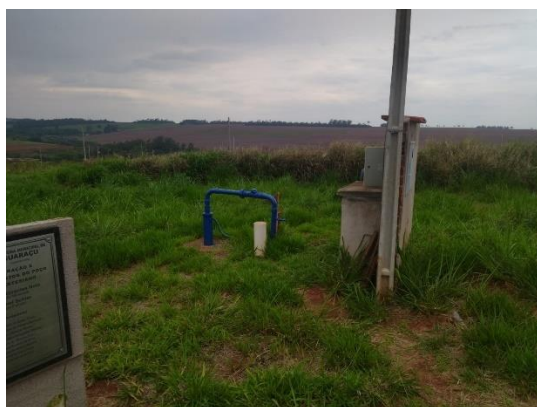
Foto 36: Ausência de abrigo para o quadro de comando.

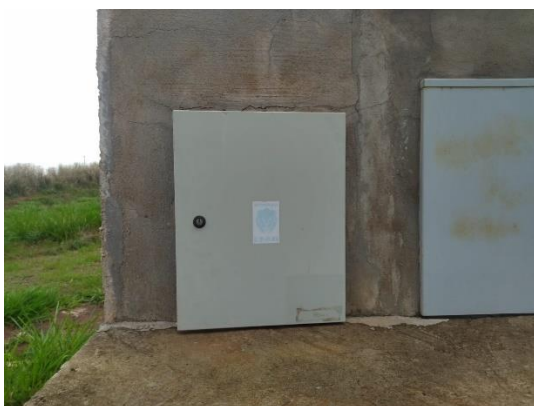
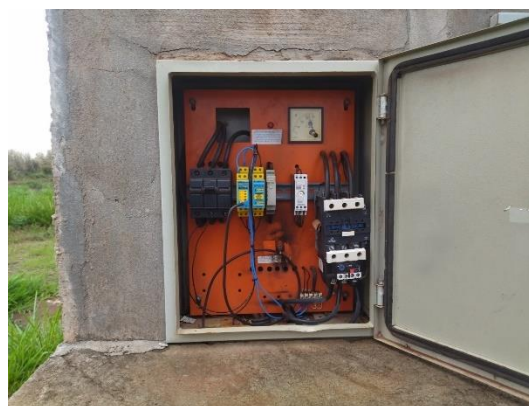
Inexistência de diagrama unifilar atualizado no quadro com especificações do sistema de aterramento	Art 10.2.3 da NR10 e art 6.4 da NBR5419/2001	Foto 38 e 39	Em até 180 dias
As instalações não estão em bom estado de conservação.	NBR 5674/1999	Foto 36 Falta de abrigo para o quadro de comando	Em até 180 dias
Falta de registros de manutenções na casa de comando	NBR 15.575/2021	-	Em até 180 dias
Inexistência de Relatório Operacional	Item 3.1.3 Manual de Fiscalização ORCIPAR	-	Em até 180 dias
Ausência de medição de nível	Art 4.2 da NBR da NBR 12.212/1992	Foto 37	Em até 180 dias
Inexistência de horímetro em funcionamento	NBR 12.212/1992	Foto 37	Em até 180 dias
Inexistência de bomba reserva à disposição	NBR 12.212/1992	-	Em até 240 dias
Não é realizada limpeza periódica do poço	NBR 12.212/1992	-	Imediato

Foto 38: Quadro de Comando. Foto 39: Ausência de diagrama unifilar.

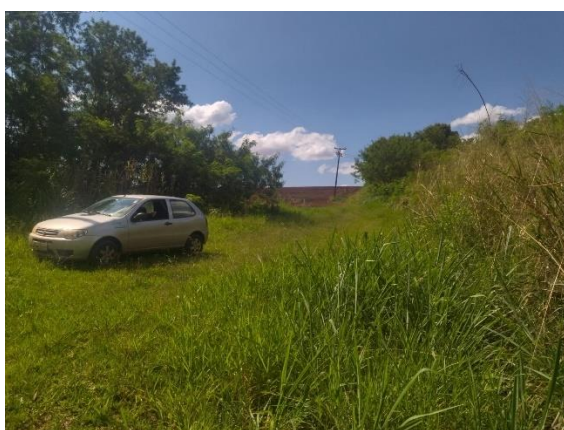
MANANCIAL SUPERFICIAL – MINA 01			
NÃO CONFORMIDADES	REFERÊNCIA LEGAL	REGISTRO	PRAZO PARA ADEQUAÇÃO
A área não é de fácil acesso	Item 4.1.2 Manual de Fiscalização ORCISPAR	Foto 40	Em até 180 dias
A área não é iluminada	Item 4.1.2 Manual de Fiscalização ORCISPAR	Foto 41	Em até 180 dias
A área não é isolada (com perímetro de segurança contra acesso de pessoas não autorizadas e animais)	Art. 2º, XI da Lei Federal 11.445/07	Foto 42	Em até 180 dias
A área não é sinalizada (identificando o manancial e seu uso para abastecimento público)	Art. 2º, XI da Lei Federal 11.445/07	Foto 43	Em até 180 dias
Não há planos ou programas alternativos para evitar colapsos	Art. 17, §2º do Decreto Federal 7.217/10	-	Em até 180 dias
Não é realizada rotina de inspeções em busca de	Item 4.1.2 Manual de Fiscalização ORCISPAR	-	Imediato

Foto 40: Acesso a mina.

EEA MINA 01			
NÃO CONFORMIDADES	REFERÊNCIA LEGAL	REGISTRO	PRAZO PARA ADEQUAÇÃO
A área não é de fácil acesso	NBR 12.214/1992	Foto 40	Em até 180 dias
A área não é iluminada	Art 5.11.1 da NBR 12.214/1992	Foto 41	Em até 180 dias
A área não é isolada (com perímetro de segurança contra acesso de pessoas não autorizadas e animais)	Art. 2º, XI da Lei Federal 11.445/07	Foto 42	Em até 180 dias
A área não é sinalizada (identificando seu uso para abastecimento público e nome)	Art. 2º, XI da Lei Federal 11.445/07	Foto 43	Em até 180 dias
As estruturas não estão em bom estado de conservação	NBR 5674/1999	-	Em até 180 dias
Inexistência de registros das manutenções realizadas no quadro e demais itens pertencentes a parte elétrica	NBR 5419/2001 e NBR 5410/1997	-	Imediato
Inexistência de diagrama unifilar atualizado no	Art. 10.2.3 da NR10 e art 6.4 da NBR5419/2001	-	Em até 180 dias

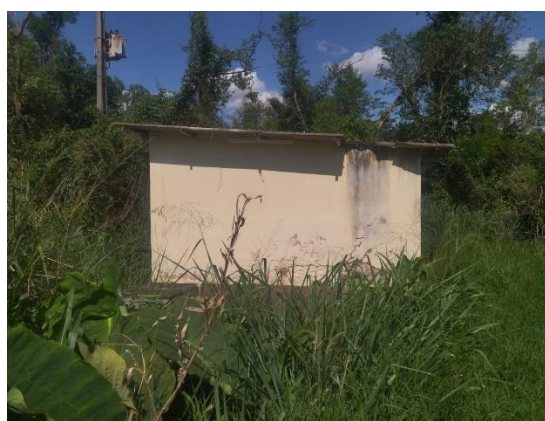
Foto 41: Falta de iluminação externa.

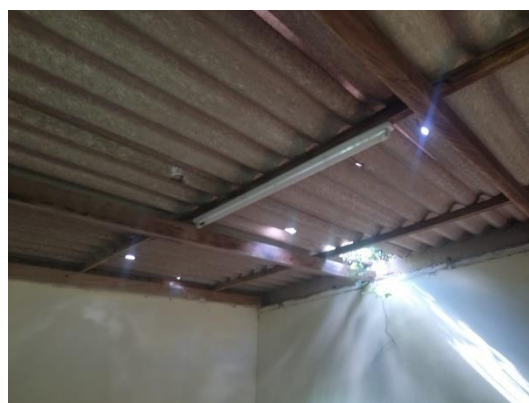
Foto 46: Necessidade de reparos estruturais.

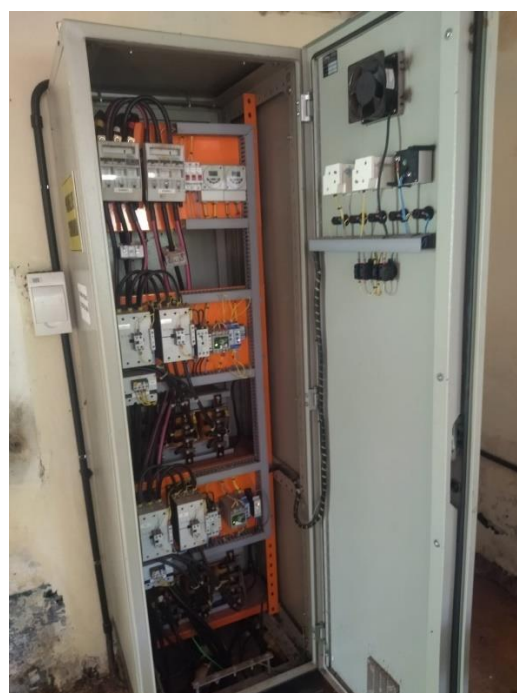
Foto 47: Quadro de comando. Foto 48: Falta de diagrama unifilar.

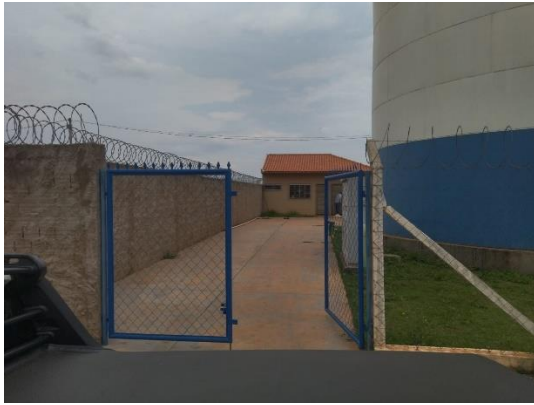
Foto 49: Falta de identificação da área.

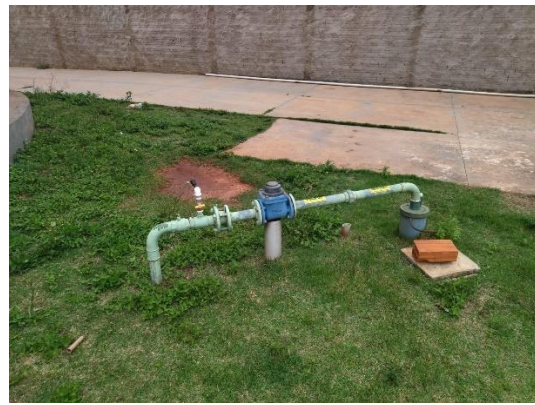
5.2.1.1 da NPT 021/2014 do Corpo de Bombeiros do Paraná		
Ausência de identificação da área (conforme outorga IAT)	Art. 2º, XI da Lei Federal 11.445/07	Foto 50	Imediato
Inexistência de registros das manutenções realizadas no quadro e demais itens pertencentes a parte elétrica	NBR 5419/2001 e NBR 5410/1997	-	Imediato
Inexistência de diagrama unifilar atualizado no quadro com especificações do sistema de aterramento	Art 10.2.3 da NR10 e art 6.4 da NBR 5419/2001	Foto 51 e 52	Em até 180 dias
Inexistência de Relatório Operacional	Item 3.1.3 Manual de Fiscalização ORCIPAR	-	Em até 180 dias
Ausência de medição de nível	Art 4.2 da NBR da NBR 12.212/1992	Foto 50	Em até 180 dias
Inexistência de horímetro em funcionamento	NBR 12.212/1992	Foto 50	Em até 180 dias
Inexistência de bomba reserva à disposição	NBR 12.212/1992	-	Em até 240 dias
Não é realizada limpeza periódica do poço	NBR 12.212/1992	-	Imediato
O tubo de revestimento do poço não está distante 50 cm da superfície	NBR 12.244/2006	Foto 50	Em até 180 dias

Inexistência de laje de proteção ao redor do poço	NBR 12.244/2006	Foto 50	Em até 180 dias

Foto 50: Instalações do poço.

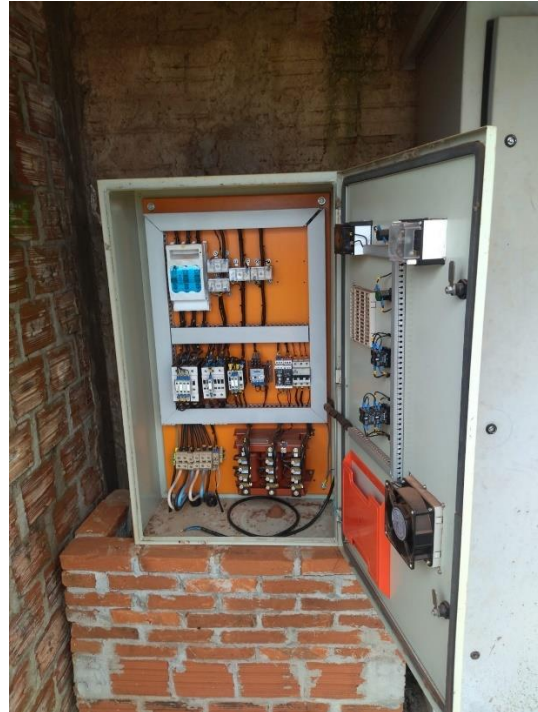
Foto 52: Ausência de diagrama unifilar.

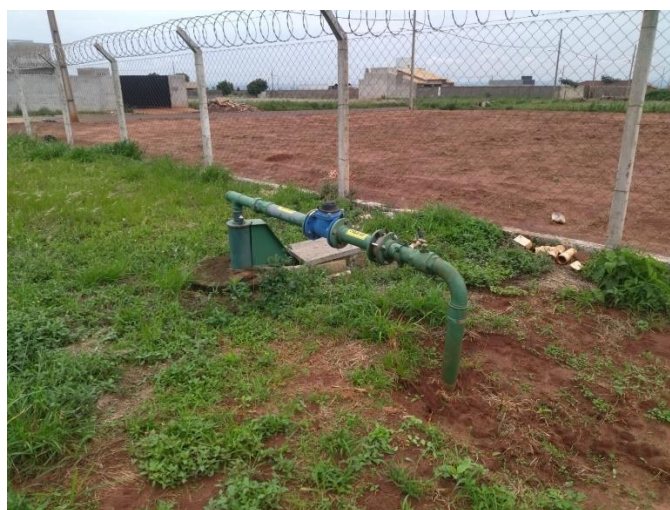
Inexistência de diagrama unifilar atualizado no quadro com especificações do sistema de aterramento	Art 10.2.3 da NR 10 e art 6.4 da NBR 5419/2001	Foto 51 e 52	Em até 180 dias
Inexistência de Relatório Operacional	Item 3.1.3 Manual de Fiscalização ORCIPAR	-	Em até 180 dias
Ausência de medição de nível	Art 4.2 da NBR da NBR 12.212/1992	Foto 53	Em até 180 dias
Inexistência de horímetro em funcionamento	NBR 12.212/1992	Foto 53	Em até 180 dias

Foto 53: Instalações Poço 02 – Terra Bela.

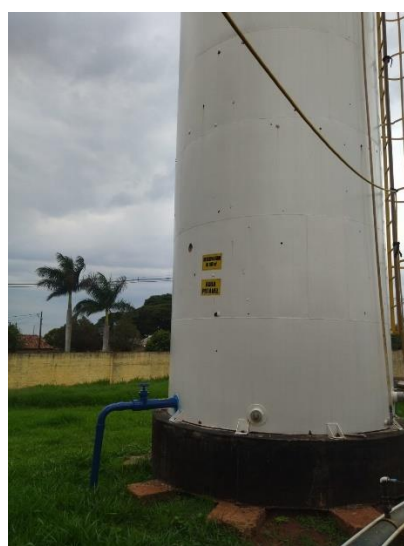
Foto 55: Ausencia de macromedidor na saída.

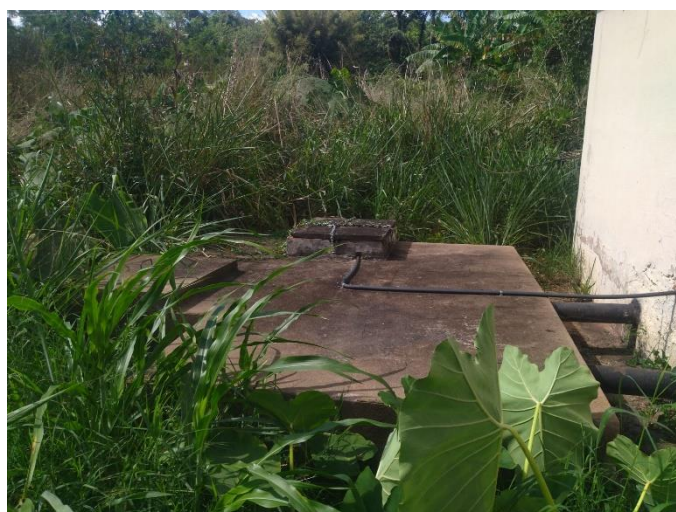
Foto 59: Reservatório (tampas necessitando de reparos).
