**RELATÓRIO TÉCNICO DE FISCALIZAÇÃO**  
**Nº 27/2023**

**Serviço Autônomo de Água e Esgoto**  
**Porto Barreiro - SAMAE**

**MARINGÁ - PR**  
**DEZEMBRO/2023**

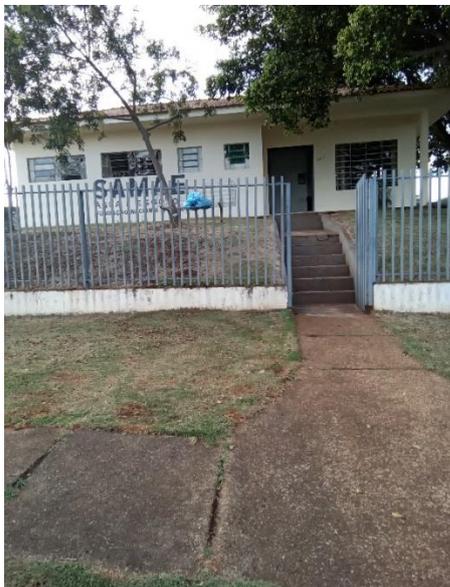
**Figura 1 - Fachada do SAME de Porto Barreiro**

- Necessário reforma com objetivo de promover a acessibilidade (figuras 1,2 e 4) no atendimento. Assim como é necessária a identificação de atendimento preferencial.

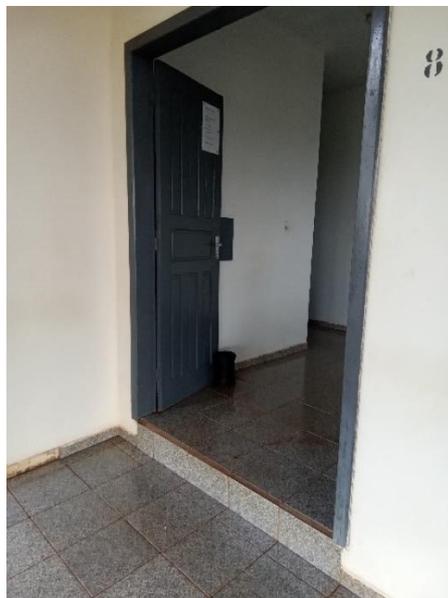
**Figura 2 - Porta de entrada do atendimento ao público**

- Necessário um aviso de melhor visibilidade (com a exposição de horário de atendimento e telefone), nas figuras 2 e 3 vemos que as informações ficam dispostas na porta que por sua vez é distante do portão como mostra a figura 1, portanto recomenda-se um aviso mais visível e de fácil acessibilidade.

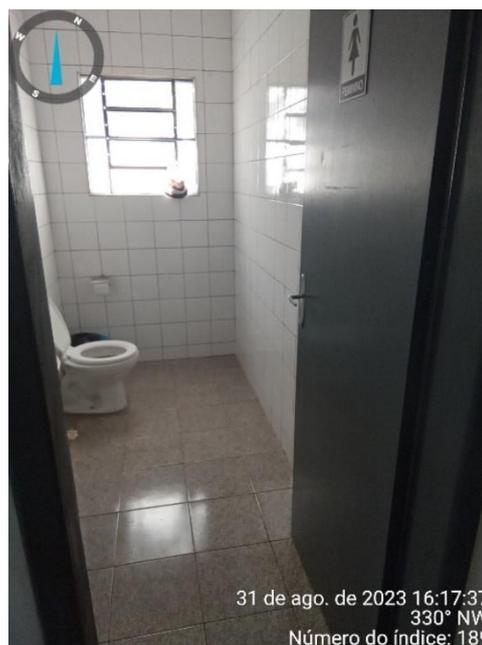
**Figura 4 - Banheiro feminino sem acessibilidade**

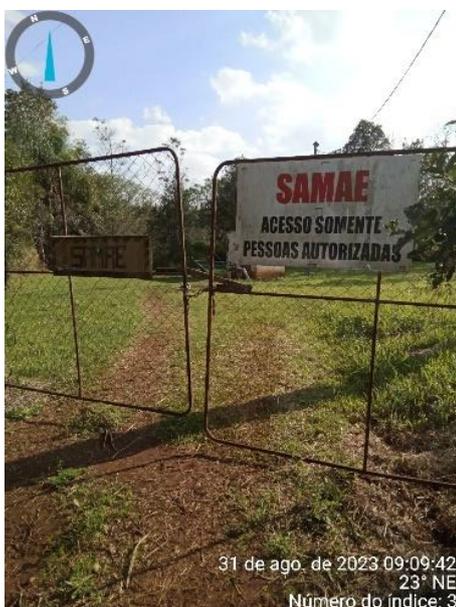
**Figura 16 - Entrada do Poço 1**

MANANCIAL SUBTERRÂNEO	REFERÊNCIA LEGAL	REGISTRO	PRAZO PARA ADEQUAÇÃO
A área não está devidamente cercada	Art. 2º, XI da Lei Federal 11.445/07	Figura 16 (Portão com cadeado, porém entreaberto)	Em até 180 dias
As instalações não estão em bom estado de conservação	NBR 5674/1999	Figuras 17, 18 e 19. (Casa de comando necessita de reformas, pintura e limpeza.)	Em até 180 dias
Ausência de conjunto moto bomba de reserva a disposição	Art. 5.3.2 da NBR 12.214/1992	Não identificado	Em até 180 dias
Ausência de extintor	Art. 10.9 da NR 10, art 23.1 da NR 23 e Art 5.2.1.1 da NPT 021/2014 do Corpo de Bombeiros do Paraná	Não identificado	Imediato
Ausência de identificação da área (conforme outorga IAT)	Art. 2º, XI da Lei Federal 11.445/07	Figuras 16 e 17. (Necessária identificação conforme outorga IAT)	Imediato
Ausência de monitoramento dos parâmetros de qualidade de água	Portaria GM/SM 5/2017 alterada pela GM/SM 888/2021	Anexos 4 e 5	Imediato

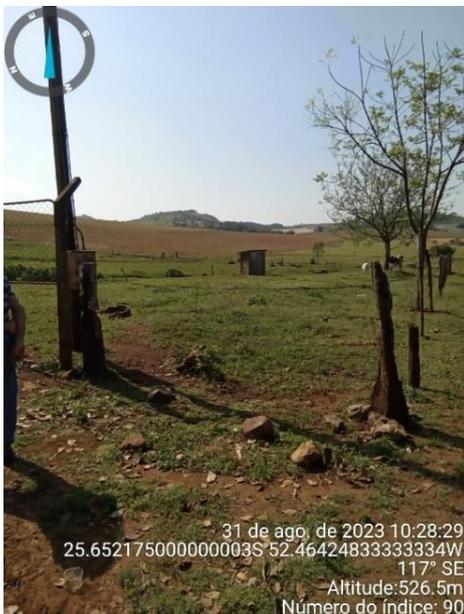
<b>MANANCIAL SUBTERRÂNEO</b>	<b>REFERÊNCIA LEGAL</b>	<b>REGISTRO</b>	<b>PRAZO PARA ADEQUAÇÃO</b>
A área não está devidamente cercada	Art. 2º, XI da Lei Federal 11.445/07	Figuras 25, 26, 27 (área com cercamento irregular)	Em até 180 dias
As instalações não estão em bom estado de conservação	NBR 5674/1999	Figuras 27, 28, 29, 30 e 31 (necessita reformas)	Em até 180 dias
Ausência de conjunto moto bomba de reserva a disposição	Art. 5.3.2 da NBR 12.214/1992	Não identificado	Em até 180 dias
Ausência de extintor	Art. 10.9 da NR 10, art 23.1 da NR 23 e Art 5.2.1.1 da NPT 021/2014 do Corpo de Bombeiros do Paraná	Não identificado	Imediato

**Figura 25 - Cercamento irregular no poço 2 (Distrito de Porto Santana)**

- Não foi fiscalizada a captação superficial do Rio Crim.
- Colocar tela mosquiteira nas aberturas (recomenda deixar com tijolos vazados as aberturas para iluminação e ventilação) (poço 01 e mina 01);
- Não identificado telemetria e automação no poço 01 e mina 01;
- Relatórios de limpeza devem ser apresentados e estar assinados pelo diretor e pelo responsável técnico (deixar via para arquivo físico). Apresentar laudos das análises que devem ser realizadas após limpeza dos reservatórios conforme normativas vigentes;
- Não identificado sinalização com nome das captações (numeração) em conformidade com as outorgas;
- A área da mina está suscetível a contaminação (figuras 35 e 36). Providenciar a solução técnica para correção desta não conformidade recomenda-se o cercamento do espaço das figuras 25 a 27).

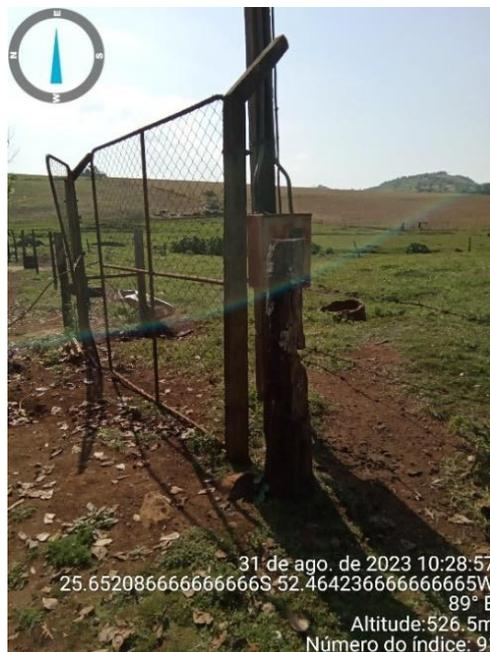
Ausência de identificação da área (conforme outorga IAT)	Art. 2º, XI da Lei Federal 11.445/07	Figura 26	Imediato
Ausência de tomada de água para coleta de água bruta	Art. 4.2 da NBR 12.212/1992	Figura 28	Imediato
Ausência de monitoramento dos parâmetros de qualidade de água	Portaria GM/SM 5/2017 alterada pela GM/SM 888/2021	Não identificado	Imediato
Ausência de macromedidor	Art 4.2 da NBR da NBR 12.212/1992	Não identificado	Em até 240 dias
As instalações elétricas não estão em bom estado de conservação	NBR 5410/1997 e NBR 5410/1997	Figuras 31 a 34	Em até 180 dias
Inexistência de registros das manutenções realizadas no quadro e demais itens pertencentes a parte elétrica	NBR 5419/2001 e NBR 5410/1997	Não identificado	Imediato
Inexistência de diagrama unifilar atualizado no quadro com especificações do sistema de aterramento	Art 10.2.3 da NR10 e art 6.4 da NBR 5419/2001	Não identificado	Em até 180 dias

**Figura 26 - Portão irregular**

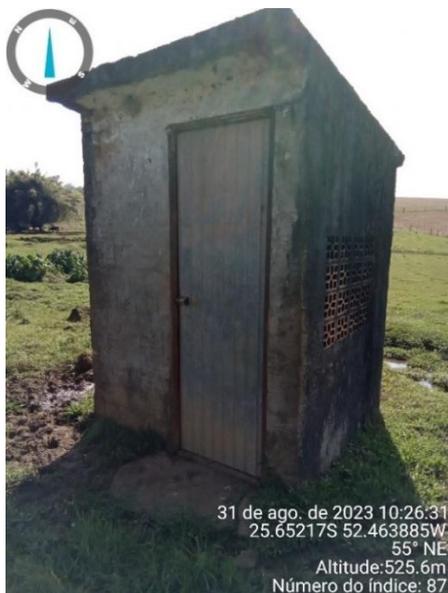
**Figura 29 - Casa de comando do poço 2  
(frente)**

As instalações não estão em bom estado de conservação.	NBR 5674/1999	Figuras 29,30 e 34	Em até 180 dias
Falta de registros de manutenções na casa de comando	NBR 15.575/2021	Não identificado	Em até 180 dias
Ausência de manutenção, limpeza, conservação e segurança	Normas e procedimentos técnicos pertinentes	Figuras 25, 27, 31, 35 e 36	Imediato
Inexistência de Relatório Operacional	Item 3.1.3 Manual de Fiscalização ORCIPAR	Não identificado	Em até 180 dias
Ausência de medição de nível	Art 4.2 da NBR da NBR 12.212/1992	Não identificado	Em até 180 dias
Existência potenciais fontes de contaminação próximo a captação	Lei Estadual 12.726/1999	Figuras 35 e 36	Imediato
Inexistência de horímetro em funcionamento	NBR 12.212/1992	Figura 32 (não está funcionando)	Em até 180 dias

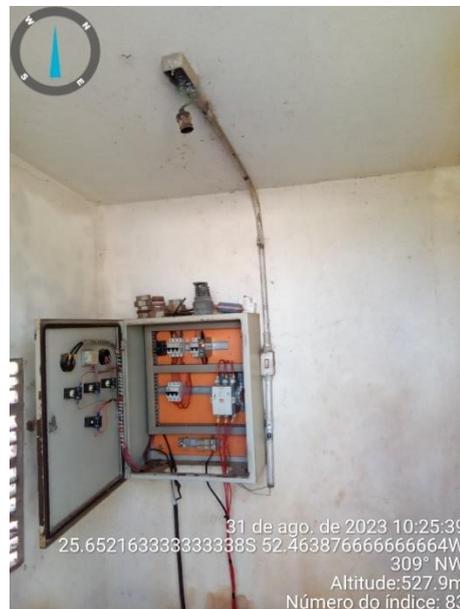
**Figura 34 - Falta de iluminação na casa de  
comando do poço 2**

<b>ELEVATÓRIAS</b>	<b>REFERÊNCIA LEGAL</b>	<b>REGISTRO</b>	<b>PRAZO PARA ADEQUAÇÃO</b>
A área não é iluminada	Art 5.11.1 da NBR 12.214/1992	Figura 34	Em até 180 dias

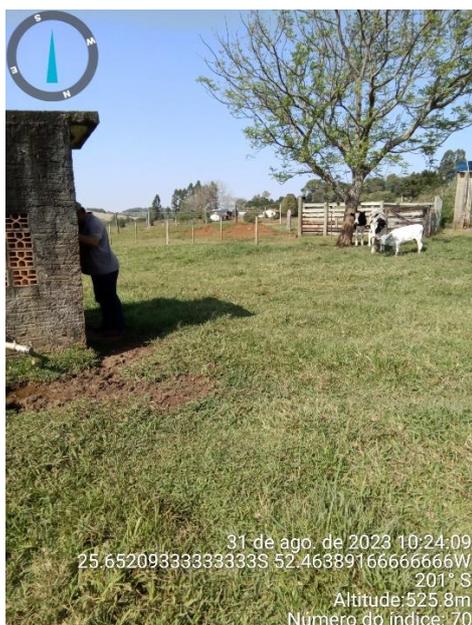
Inexistência de bomba reserva à disposição	NBR 12.212/1992	Não identificado	Em até 240 dias
Existem animais habitando ou transitando na área	Normas e procedimentos técnicos pertinentes	Figura 35; figura 36	Imediato

**Figura 35 - Animais habitando espaço de  
captação do poço**

A área não é isolada (com perímetro de segurança contra acesso de pessoas não autorizadas e animais)	Art. 2º, XI da Lei Federal 11.445/07	Figuras 35 e 36	Em até 180 dias
A área não é sinalizada (identificando seu uso para abastecimento público e nome)	Art. 2º, XI da Lei Federal 11.445/07	Figuras 26 e 29	Em até 180 dias
As estruturas não estão em bom estado de conservação	NBR 5674/1999	Figuras 31 e 41	Em até 180 dias
As instalações elétricas não estão em bom estado de conservação	NBR 5410/1997 e NR 10	Figuras 31, 32, 33 e 34	Em até 180 dias
Inexistência de registros das manutenções realizadas no quadro e demais itens pertencentes a parte elétrica	NBR 5419/2001 e NBR 5410/1997	Não identificado	Imediato
Inexistência de diagrama unifilar atualizado no quadro com especificações do sistema de aterramento	Art. 10.2.3 da NR10 e art 6.4 da NBR 5419/2001	Não identificado	Em até 180 dias
Ausência de extintor	Art. 10.9 da NR 10, art. 23.1 da NR 23 e Art 5.2.1.1 da NPT 021/2014 do Corpo de Bombeiros do Paraná	Não identificado	Imediato

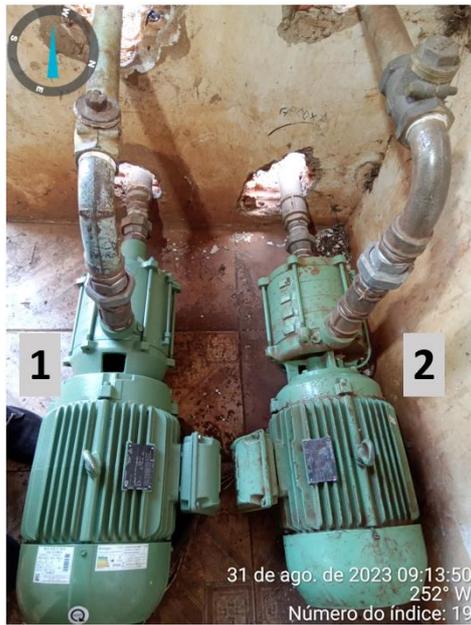
**Figura 37 - Bombas elevatórias do poço 1 (SEDE)**

As bombas não estão protegidas por válvula de retenção	NBR 12.214/1992	Figura 37	Em até 180 dias
Inexistência de dispositivos de proteção contra Golpe de Aríete	NBR 12.214/1992	Figura 37	Em até 180 dias
Inexistência de horímetro em funcionamento	NBR 12.212/1992	Figura 20	Em até 180 dias
Sistema não automatizado	Normas e procedimentos técnicos pertinentes	Não identificado	Em até 365 dias
O sistema não é operado à distância	Normas e procedimentos técnicos pertinentes	Não identificado	Em até 365 dias

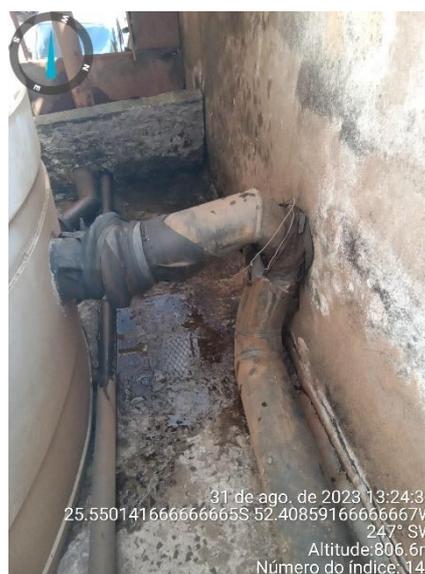
- Acúmulo de água próximo aos tanques (Foto 53);

**Figura 53 - Vazamento na tubulação do decantador**

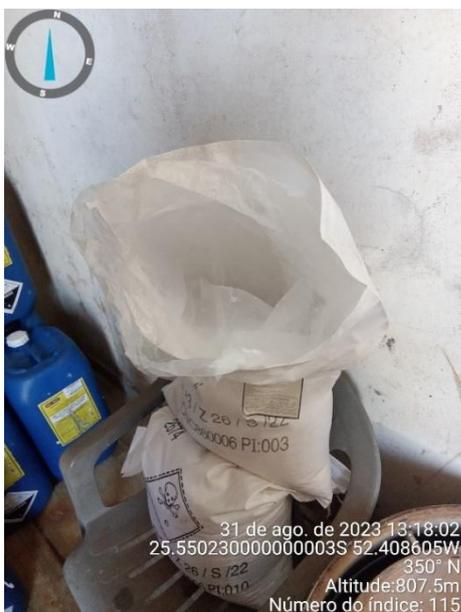
**Figura 60 - Produto químico aberto**

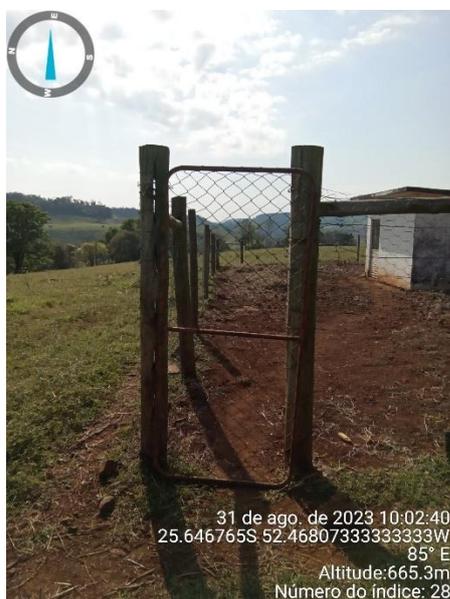
**Figura 70 - Entrada do reservatório**

SISTEMA DE RESEVAÇÃO	REFERÊNCIA LEGAL	REGISTRO	PRAZO PARA ADEQUAÇÃO
A área não é sinalizada (identificando a finalidade)	Art. 2º da Lei Federal 11.445/07	Figuras 70 e 71	Em até 180 dias
Existência de vazamentos aparentes	Art. 2º, XI da Lei Federal 11.445/07	Figura 72, 73, 76 e 77	Em até 180 dias
Instalações não estão dentro das normas de segurança (escada/guarda corpo)	Art 5.16 da NBR 12217/1994	Figura 76	Imediato
Inexistência de telas de proteção contra entrada de insetos e pequenos animais nas tubulações de ventilação	Art. 5.14 da NBR 12217/1994	Figura 75	Imediato
Instalação hidráulica não é adequada e não está em boas condições	NBR 12217/1994	Figuras 75 e 76	Imediato
Não há medidor de nível. Não é feito acompanhamento e anotação	Art. 5.15.1 da NBR 12217/1994	Não identificado	Imediato
Reservatório não está em boas condições	NBR 12217/1994	Figuras 71 a 77	Em até 180 dias
Existência de locais sem guarda-corpos ou escadas ou em situação inadequada	Art. 5.16 da NBR 12217/1994	Figura 76	Em até 180 dias

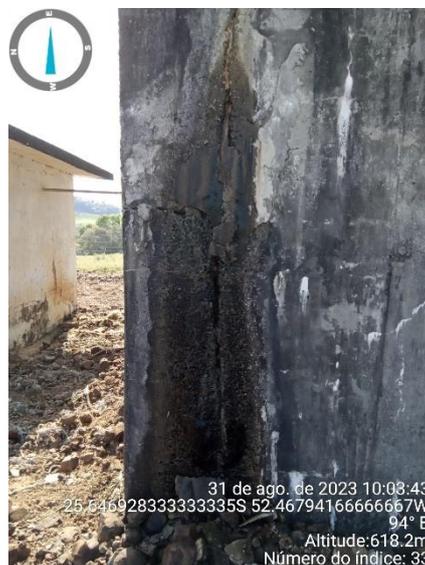
**Figura 73 - Vazamento no reservatório**

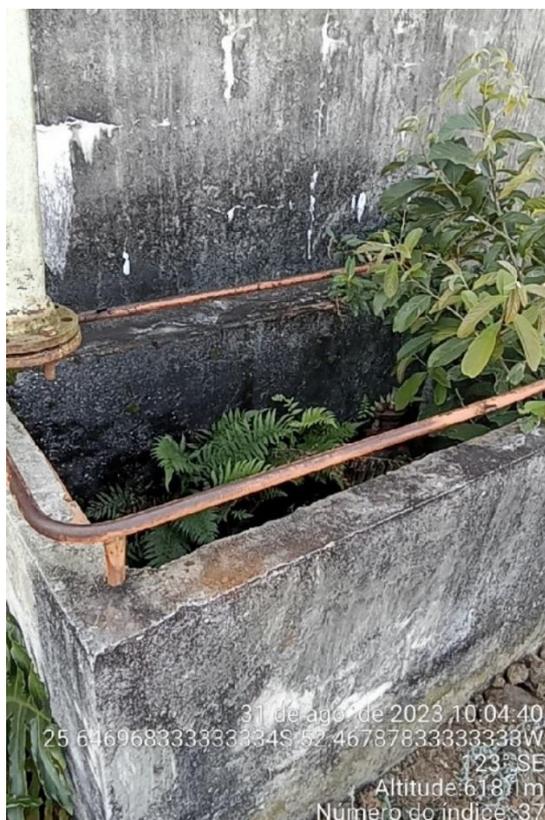
**Figura 74 - Plantas na caixa de extravasador**

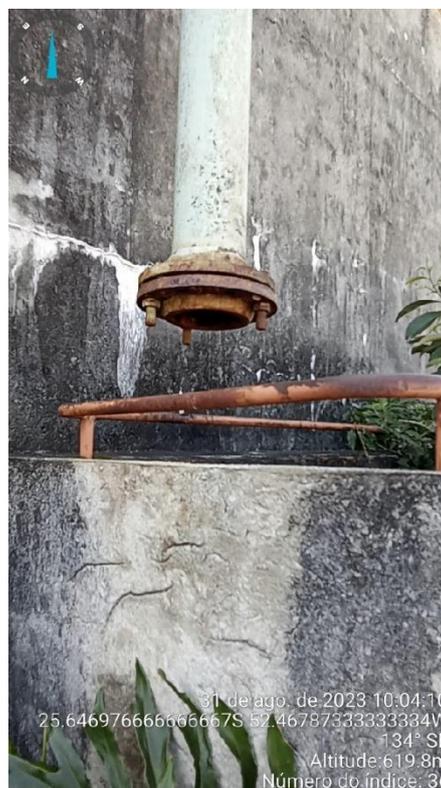
**Figura 75 - Saída de água sem proteção (tela)**

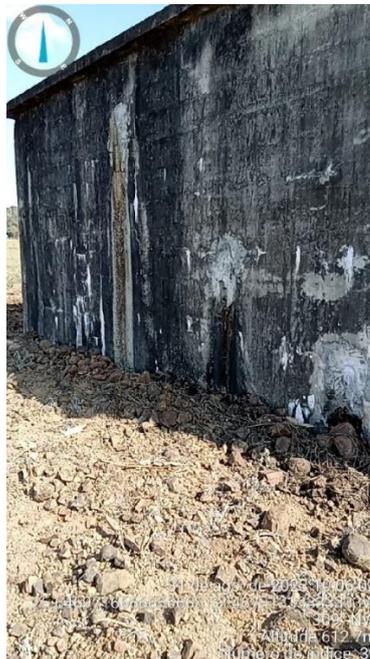
**Figura 77 - Sinais de vazamento no reservatório**

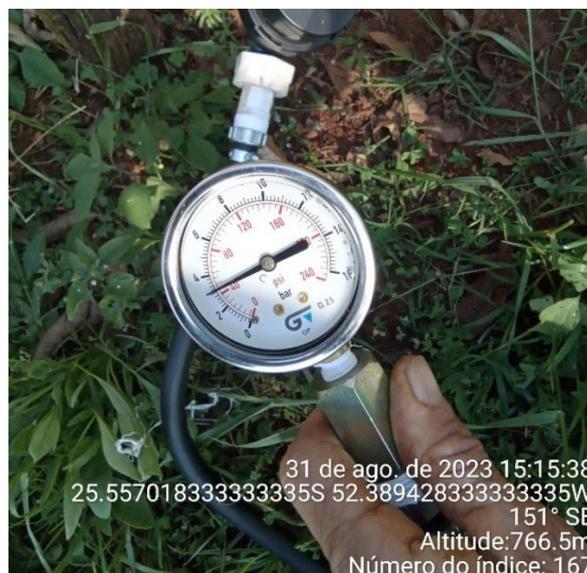
**Figura 79 - Medição de pressão no hidrômetro P01 = 41 psi = 28,8 m.c.a**

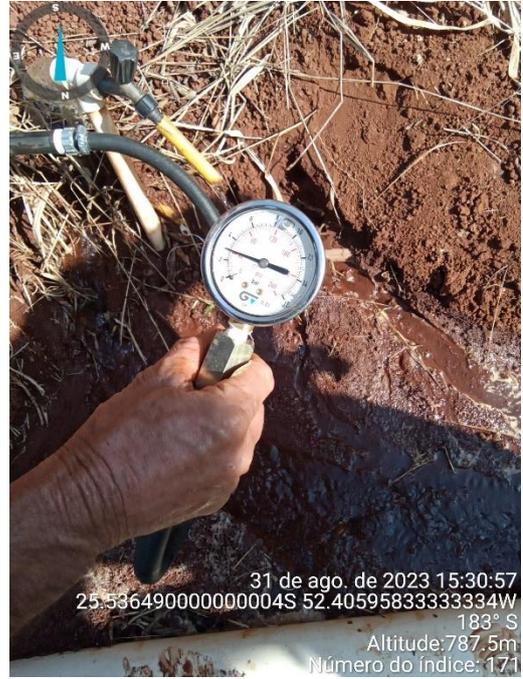
**Figura 81 – Medição de pressão no hidrômetro P02 = 40 psi = 28,1 m.c.a**

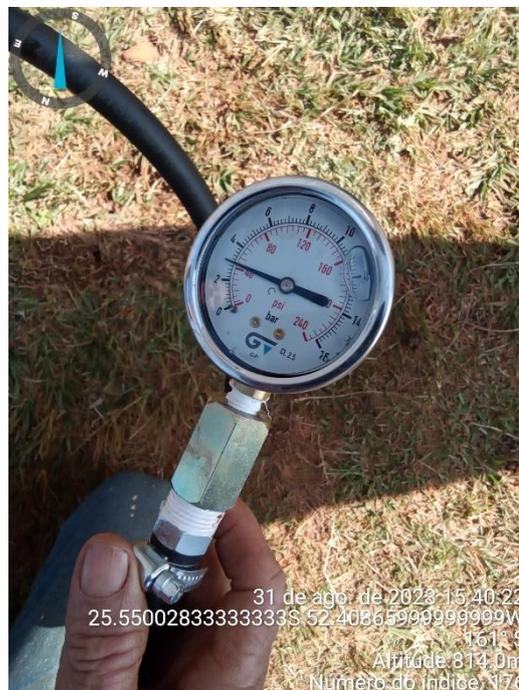
**Figura 83 - Medição de pressão na saída da sede (P03 = 41 psi = 28,8 m.c.a)**

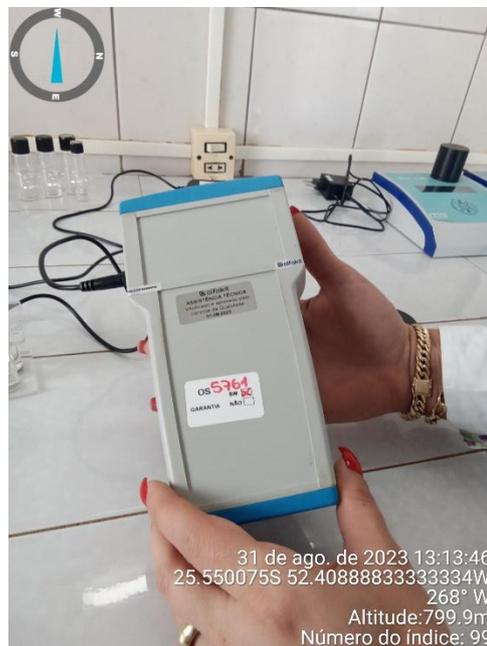
**Figura 90 - Sem registro de calibração**
