**RELATÓRIO TÉCNICO DE FISCALIZAÇÃO**  
**Nº 31/2023**

**Serviço Autônomo Municipal de Água e Esgoto**  
**De Pato Bragado - SABRA**

**MARINGÁ - PR**  
**DEZEMBRO/2023**

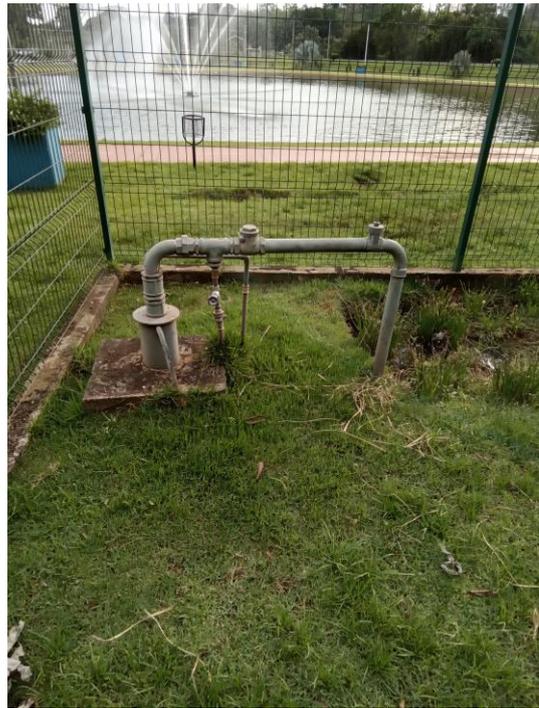
Foto 18 – Poço Lago Municipal

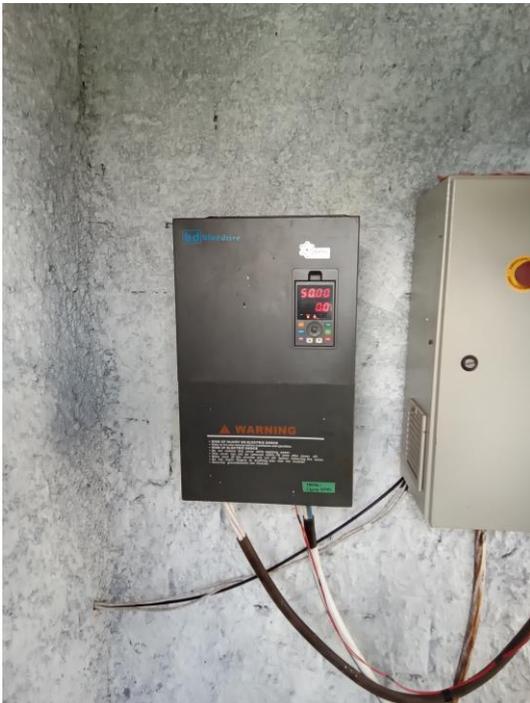
- O sistema elétrico não possui aterramento;
- Fios soltos. Recomenda-se usar canaletas ou eletrodutos.

Foto 19 – Quadro de comando

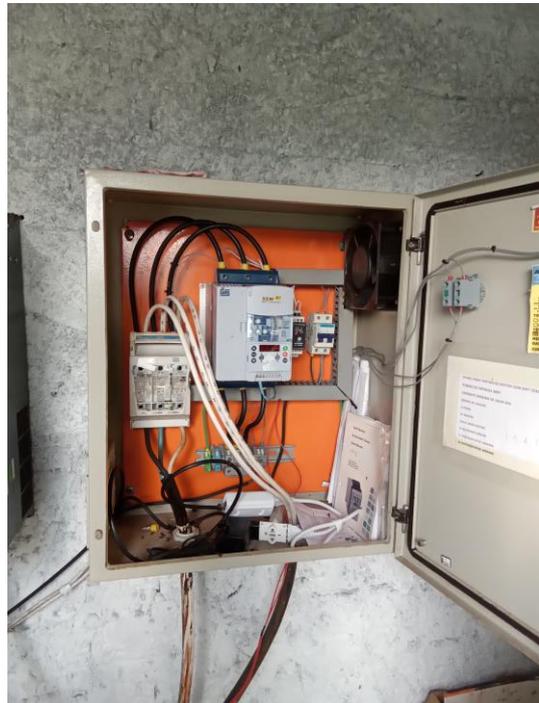
Foto 20 – Quadro de comando aberto

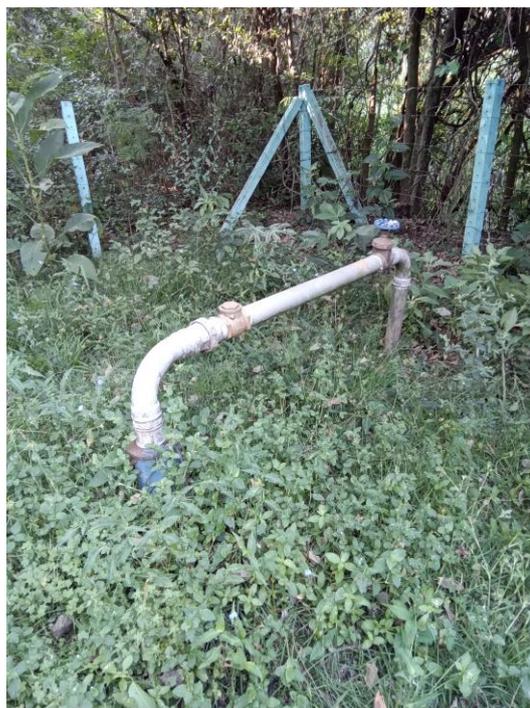
- A tomada de água bruta do Poço Km 10, juntamente com seu painel de controle, estão instalados na estação elevatória de água. Deve ser instalado ao lado da captação para evitar contaminações na adutora.

Foto 22 – Poço Km 10

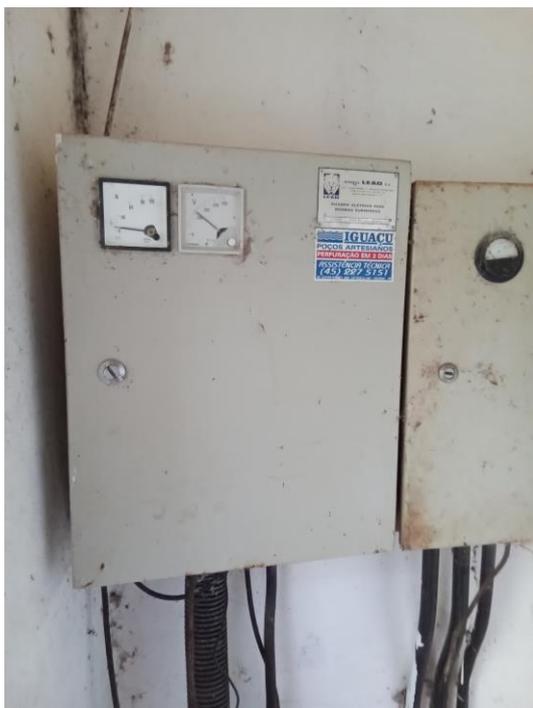
Inexistência de laje de proteção ao redor do poço	NBR 12.244/2006	Não identificado	Em até 180 dias
Inexistência de horímetro em funcionamento	NBR 12.212/1992	Foto 45	Em até 180 dias
Não é realizada limpeza periódica do poço	NBR 12.212/1992	Laudos não apresentados	Imediato

Foto 45 – Quadro de comando

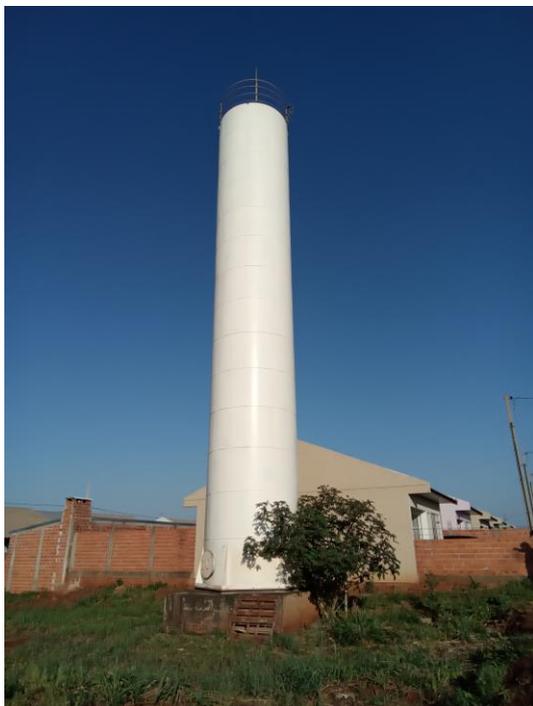
SISTEMA DE RESEVAÇÃO	REFERÊNCIA LEGAL	REGISTRO	PRAZO PARA ADEQUAÇÃO
A área não é isolada (perímetro de segurança)	Art. 5.16.8 da NBR 12217/1994	Foto 69	Em até 180 dias
A área não é sinalizada (identificando a finalidade)	Art. 2º da Lei Federal 11.445/07	Foto 69	Em até 180 dias
Não há medidor de nível. Não é feito acompanhamento e anotação	Art. 5.15.1 da NBR 12217/1994	Não identificado	Imediato
Limpeza e desinfecção não é feita adequadamente	Art. 5.1 da Anbr 15527/2007	Laudos não apresentados	Em até 180 dias
Inexistência de para-raios em reservatórios elevados	Art. 5.16.7 da NBR 12217/1994	Não identificado	Em até 180 dias
Não há macromedicação (saída e/ou entrada)	Art. 5.7 da NBR 12217/1994	Não identificado	Em até 240 dias

Foto 69 – Isolamento UTA

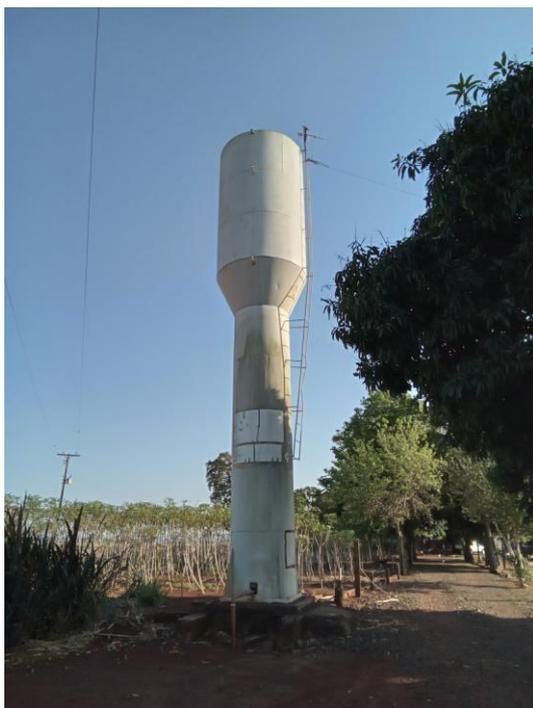
SISTEMA DE RESEVAÇÃO	REFERÊNCIA LEGAL	REGISTRO	PRAZO PARA ADEQUAÇÃO
A área não é sinalizada (identificando a finalidade)	Art. 2º da Lei Federal 11.445/07	Foto 74	Em até 180 dias
Não há medidor de nível. Não é feito acompanhamento e anotação	Art. 5.15.1 da NBR 12217/1994	Não identificado	Imediato
Limpeza e desinfecção não é feita adequadamente	Art. 5.1 da Anbr 15527/2007	Laudos não apresentados	Em até 180 dias
Inexistência de para-raios em reservatórios elevados	Art. 5.16.7 da NBR 12217/1994	Não identificado	Em até 180 dias
Existência de locais sem guarda-corpos ou escadas ou em situação inadequada	Art. 5.16 da NBR 12217/1994	Não identificado	Em até 180 dias
Não há macromedição (saída e/ou entrada)	Art. 5.7 da NBR 12217/1994	Não identificado	Em até 240 dias

Foto 74 – Identificação e acesso REL

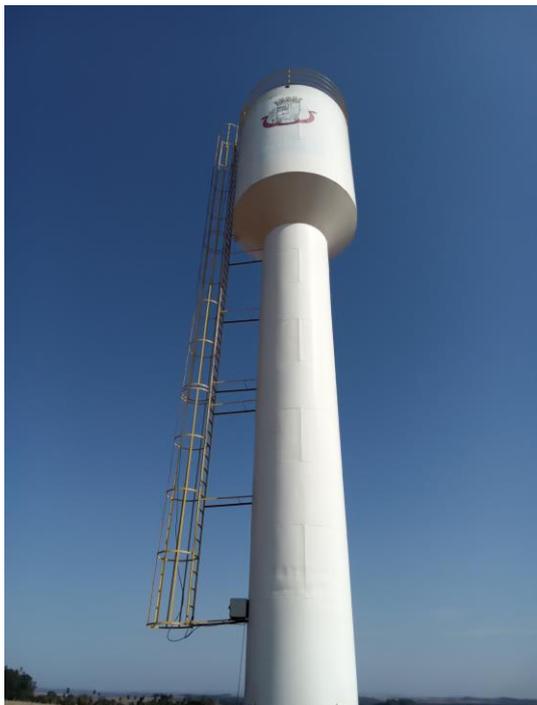
SISTEMA DE RESEVAÇÃO	REFERÊNCIA LEGAL	REGISTRO	PRAZO PARA ADEQUAÇÃO
A área não é isolada (perímetro de segurança)	Art. 5.16.8 da NBR 12217/1994	Foto 82	Em até 180 dias
A área não é sinalizada (identificando a finalidade)	Art. 2º da Lei Federal 11.445/07	Foto 82	Em até 180 dias
Não há medidor de nível. Não é feito acompanhamento e anotação	Art. 5.15.1 da NBR 12217/1994	Não identificado	Imediato
Limpeza e desinfecção não é feita adequadamente	Art. 5.1 da Anbr 15527/2007	Laudos não apresentados	Em até 180 dias
Inexistência de para-raios em reservatórios elevados	Art. 5.16.7 da NBR 12217/1994	Não identificado	Em até 180 dias
Não há macromedicação (saída e/ou entrada)	Art. 5.7 da NBR 12217/1994	Não identificado	Em até 240 dias

Foto 82 – Identificação e acesso REL

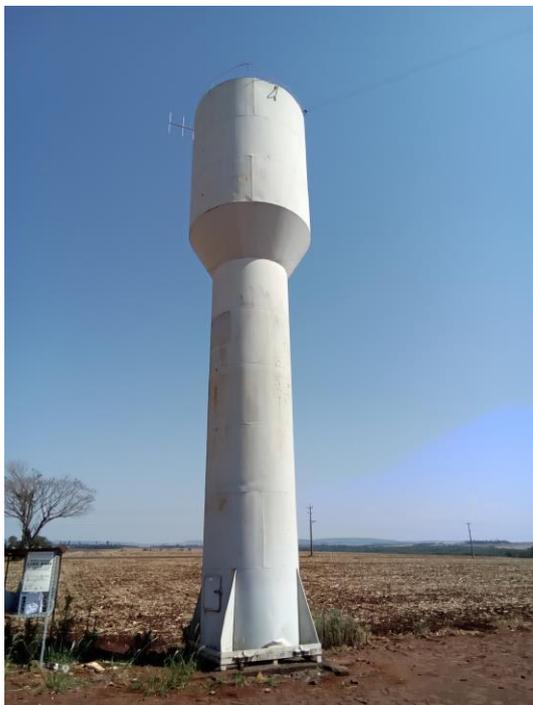
SISTEMA DE RESEVAÇÃO	REFERÊNCIA LEGAL	REGISTRO	PRAZO PARA ADEQUAÇÃO
A área não é isolada (perímetro de segurança)	Art. 5.16.8 da NBR 12217/1994	Foto 89	Em até 180 dias
A área não é sinalizada (identificando a finalidade)	Art. 2º da Lei Federal 11.445/07	Foto 89	Em até 180 dias
Existência de locais sem guarda-corpos ou escadas ou em situação inadequada	Art. 5.16 da NBR 12217/1994	Não identificado	Imediato
Não há medidor de nível. Não é feito acompanhamento e anotação	Art. 5.15.1 da NBR 12217/1994	Não identificado	Imediato
Limpeza e desinfecção não é feita adequadamente	Art. 5.1 da Anbr 15527/2007	Laudos não apresentados	Em até 180 dias
Inexistência de para-raios em reservatórios elevados	Art. 5.16.7 da NBR 12217/1994	Não identificado	Em até 180 dias
Não há macromedição (saída e/ou entrada)	Art. 5.7 da NBR 12217/1994	Não identificado	Em até 240 dias

Foto 89 – Identificação e acesso REL

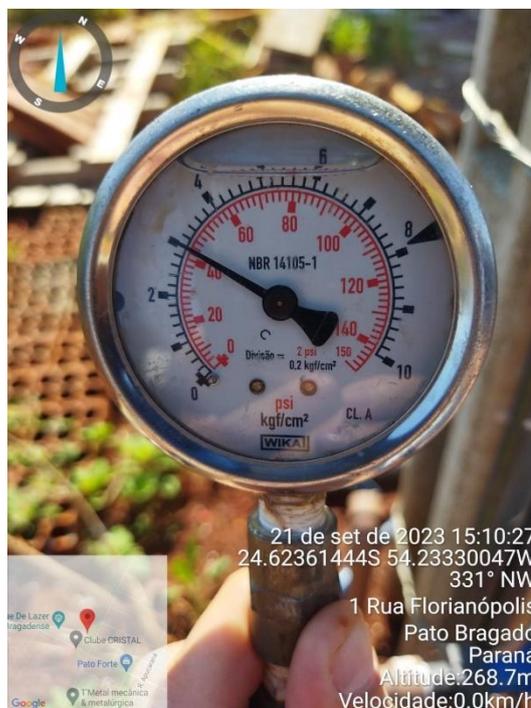
Foto 101 – Medida de pressão P01 ( 31 m.c.a)

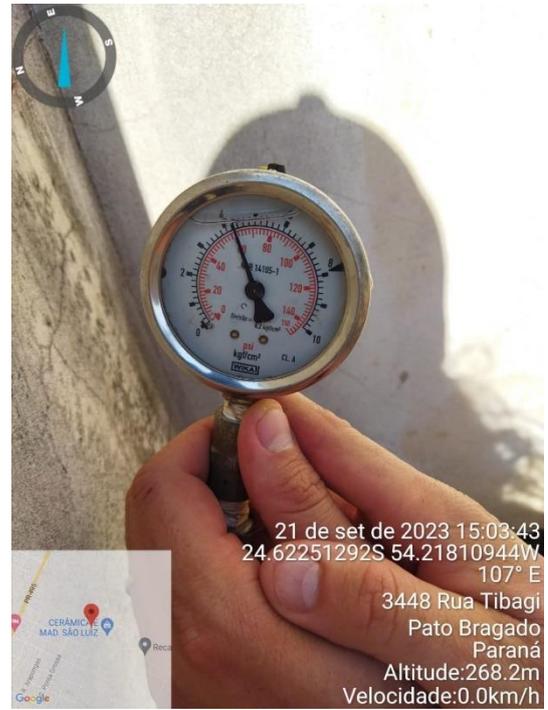
Foto 103 – Medida de pressão P02 (42,3 m.c.a)

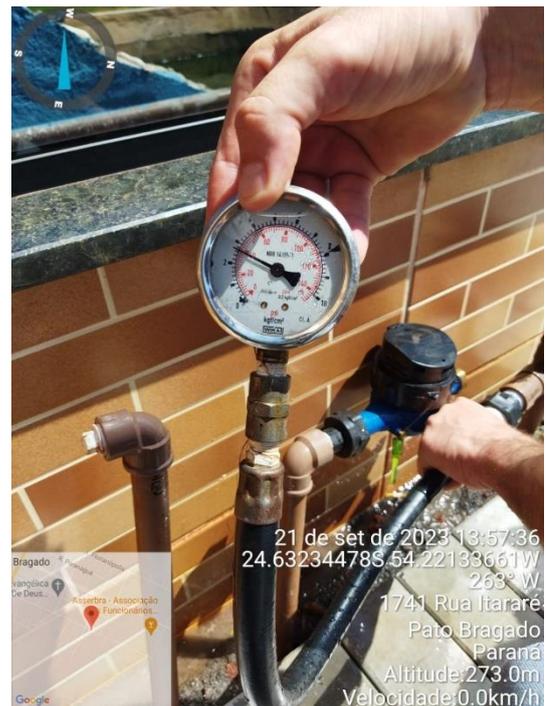
Foto 105 – Medida de pressão P03 ( 27,9 m.c.a)
