**RELATÓRIO TÉCNICO DE FISCALIZAÇÃO 33/2022**  
**SAMAE – SERVIÇO AUTÔNOMO MUNICIPAL DE**  
**ÁGUA E ESGOTO**

**Andirá - SAMAE**

**JANEIRO/2023**

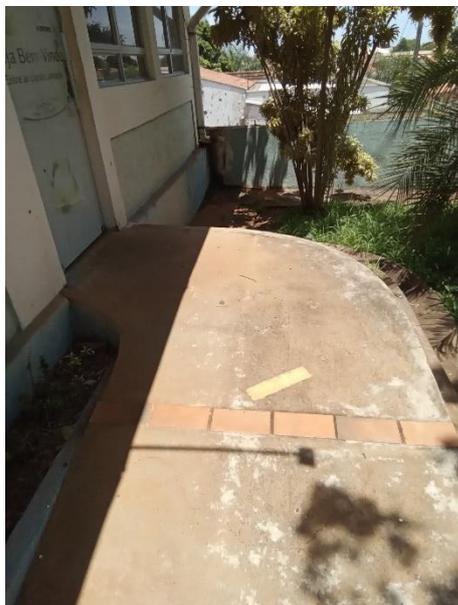
- \*Algumas metas do PMSB não estão sendo cumpridas.
- \*Necessidade de guarda corpo para acesso aos usuários (Foto 01)
- \*Falta de acessibilidade no bwc para uso dos usuários (Foto 6)

Foto 1 – Rampa de acesso ao público

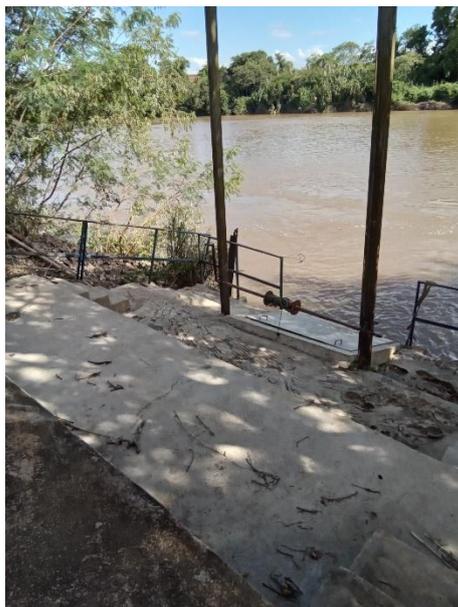
Foto 20 – Sem identificação

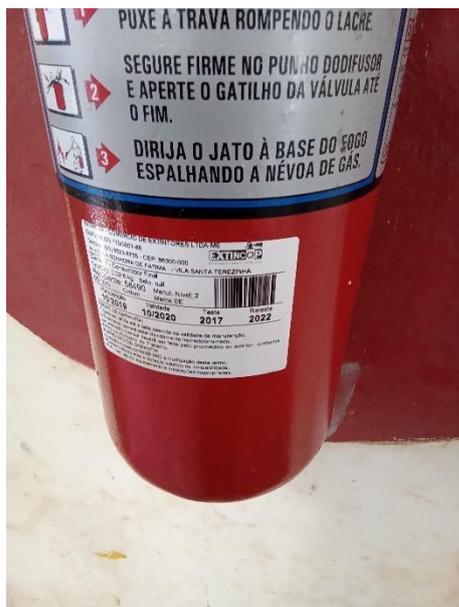
Foto 23 – Extintor vencido (10/2020)

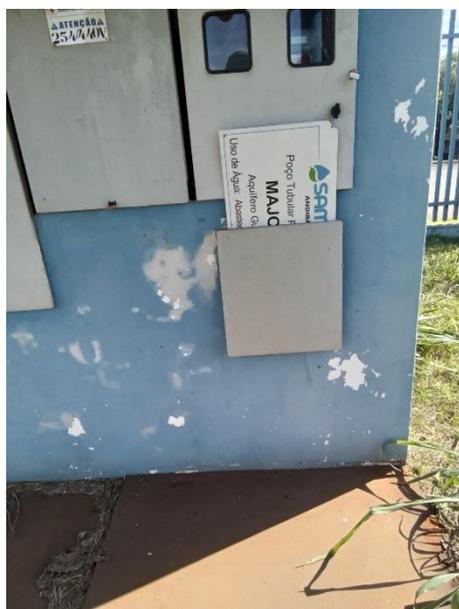
Foto 27 – Falta de identificação (placa não colocada no local devido)

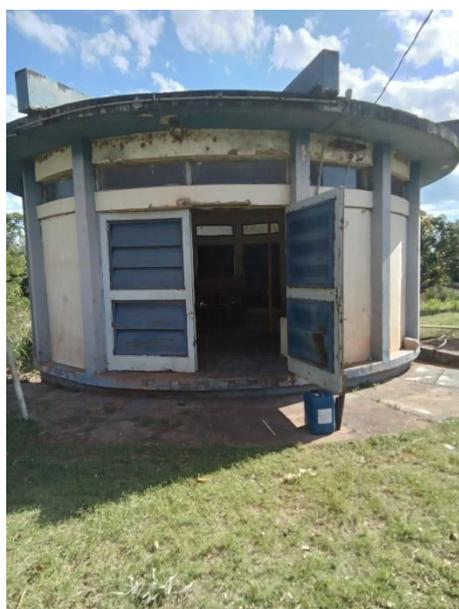
Foto 43 – Falta de identificação EAB01

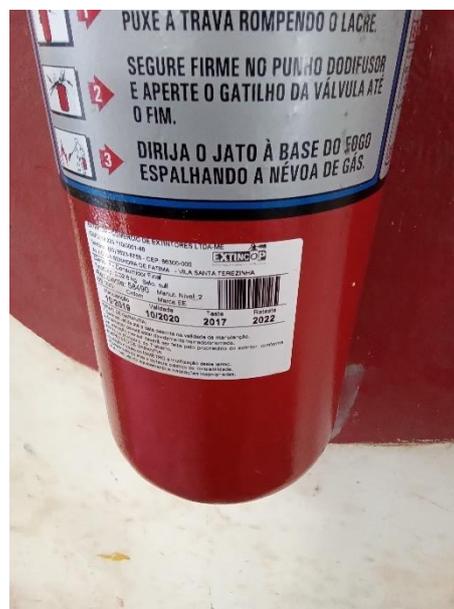
Foto 44 – Extintor vencido EAB01

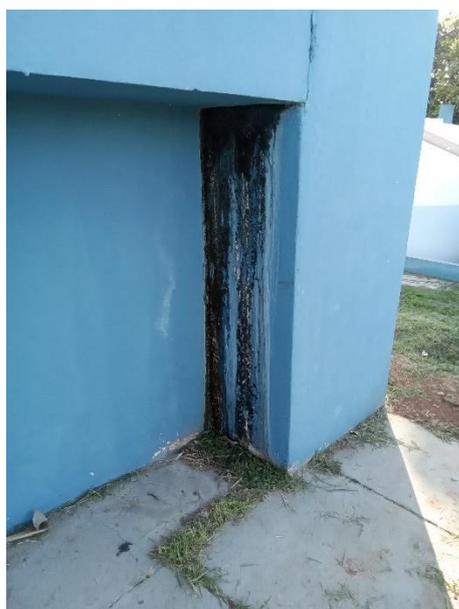
Foto 58 – Indício de vazamento flocladores

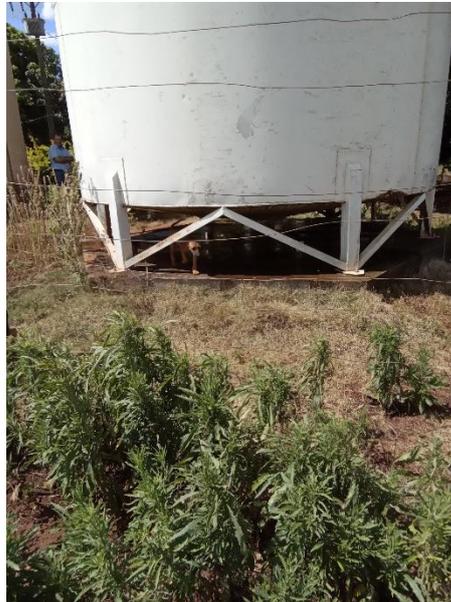
Foto 85 – Vazamento RAP Canoas

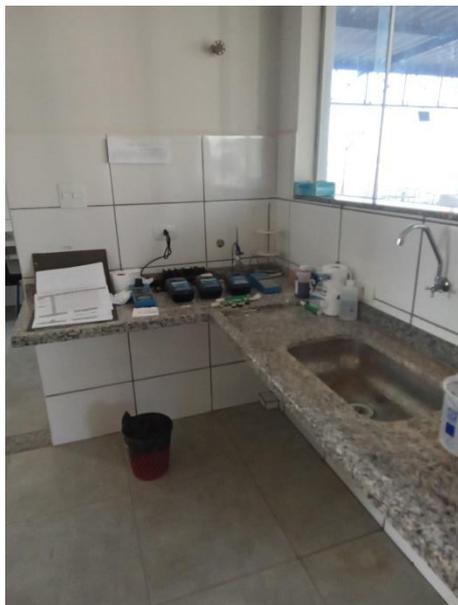
Foto 98 – Calibração de equipamento vencida em 30/01/2021

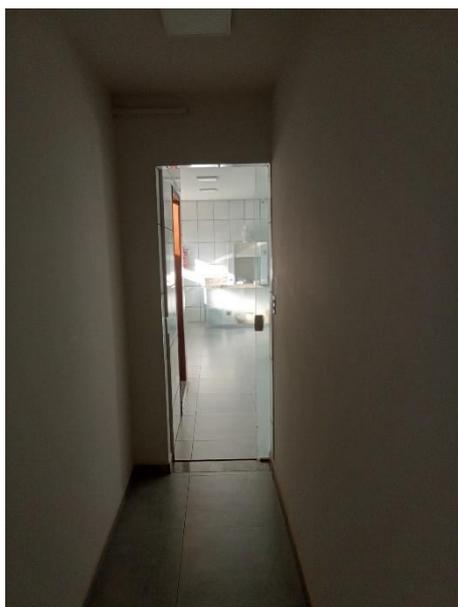
Foto 102 – Falta de identificação laboratório de análises microbiológicas

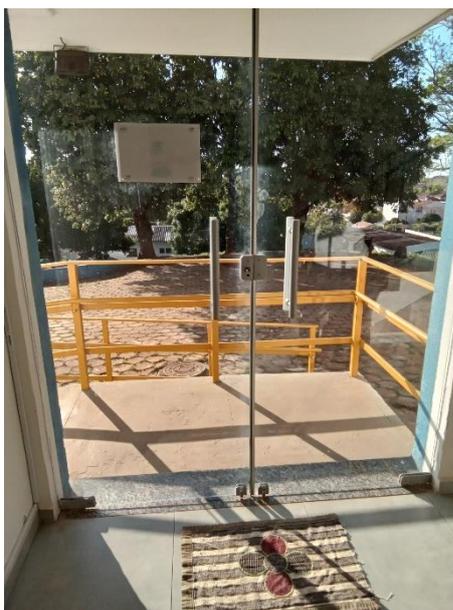
Foto 106 – Entrada ETA (falta de interfone e fechadura eletrônica)
