**RELATÓRIO TÉCNICO DE FISCALIZAÇÃO 35/2022**  
**SAAE– SERVIÇO AUTÔNOMO DE ÁGUA E**  
**ESGOTO**

**Serviço Autônomo de Água e Esgoto**  
**Ribeirão Claro - SAAE**

**MARINGÁ - PR**  
**JANEIRO/2023**

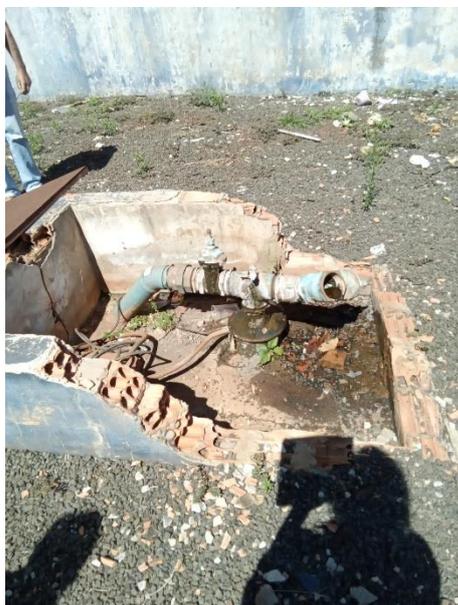
Foto 19 – Sem identificação poço Araucária

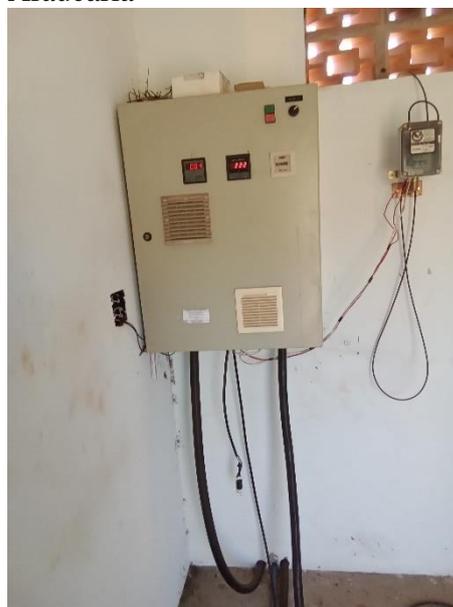
<b>NÃO CONFORMIDADES</b>	<b>REFERÊNCIA LEGAL</b>	<b>REGISTRO</b>	<b>PRAZO PARA ADEQUAÇÃO</b>
Ausência de conjunto moto bomba de reserva a disposição	Art. 5.3.2 da NBR 12.214/1992	Não identificado	Em até 180 dias
Ausência de extintor	Art. 10.9 da NR 10, art 23.1 da NR 23 e Art 5.2.1.1 da NPT 021/2014 do Corpo de Bombeiros do Paraná	Foto 21	Imediato
Ausência de identificação da área (conforme outorga IAT)	Art. 2º, XI da Lei Federal 11.445/07	Fotos 19 e 20	Imediato
Ausência de monitoramento dos parâmetros de qualidade de água	Portaria GM/SM 5/2017 alterada pela GM/SM 888/2021	Não identificado nome nas análises (Anexo 02)	Imediato
Ausência de macromedidor	Art 4.2 da NBR da NBR 12.212/1992	Não identificado	Em até 240 dias
As instalações elétricas não são adequadas	NBR 5410/1997 e NBR 5410/1997	Verificar IDR e aterramento	Em até 180 dias
Inexistência de diagrama unifilar atualizado no quadro com especificações do sistema de aterramento	Art 10.2.3 da NR10 e art 6.4 da NBR 5419/2001	Foto 23	Em até 180 dias

Foto 23 – Quadro de comando poço Araucária

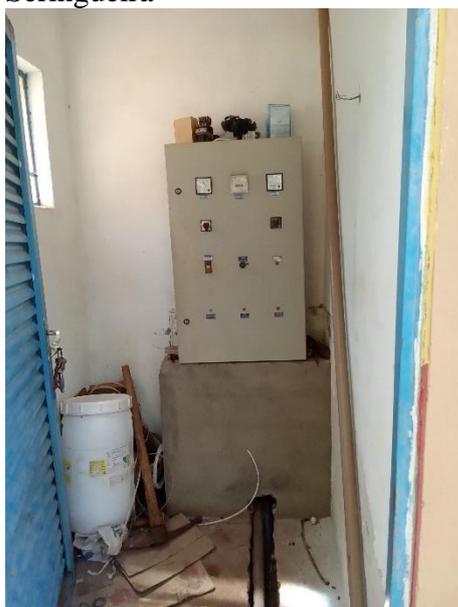
Ausência de macromedidor	Art 4.2 da NBR da NBR 12.212/1992	Foto 24	Em até 240 dias
As instalações elétricas não são adequadas	NBR 5410/1997 e NBR 5410/1997	Foto 26	Em até 180 dias
As instalações elétricas não estão em bom estado de conservação	NBR 5410/1997 e NBR 5410/1997	Foto 26	Em até 180 dias
Inexistência de registros das manutenções realizadas no quadro e demais itens pertencentes a parte elétrica	NBR 5419/2001 e NBR 5410/1997	Não identificado	Imediato
Inexistência de diagrama unifilar atualizado no quadro com especificações do sistema de aterramento	Art 10.2.3 da NR10 e art 6.4 da NBR 5419/2001	Não identificado	Em até 180 dias
As instalações não estão em bom estado de conservação.	NBR 5674/1999	Fotos 24, 25 e 26	Em até 180 dias

Foto 26 – Quadro de comando poço Seringueira

- Deve ser realizado aterramento dos quadros de energia (NR 10);
- Deve ser instalado IDR (Interruptor Diferencial Residual) nos quadros de energia (NR 10);
- Colocar tela mosquiteira nas aberturas (recomenda deixar com tijolos vazados as aberturas para iluminação e ventilação);
- Recomenda-se a aquisição de geradores de energia para uso em situações de emergência.
- Relatórios devem estar assinados pelo diretor e pelo responsável técnico (deixar via para arquivo físico).
- Identificar Laudos das análises conforme nome dos poços (outorgas).

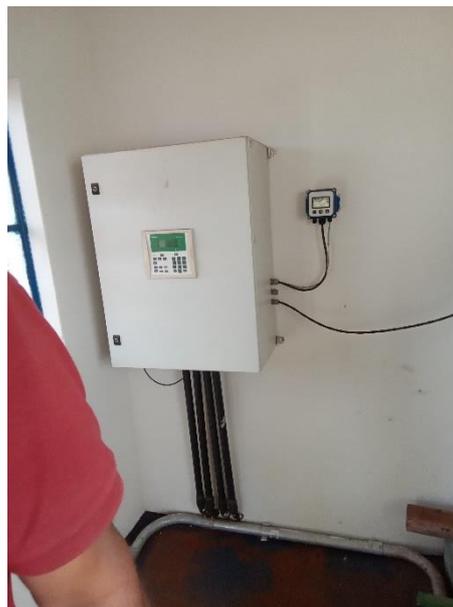
Foto 49 – Telemetria não está funcionando

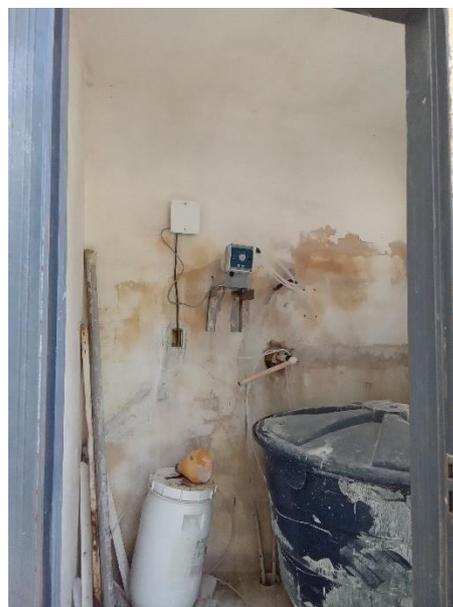
Foto 56 – Falta de identificação UTA  
Seringueira

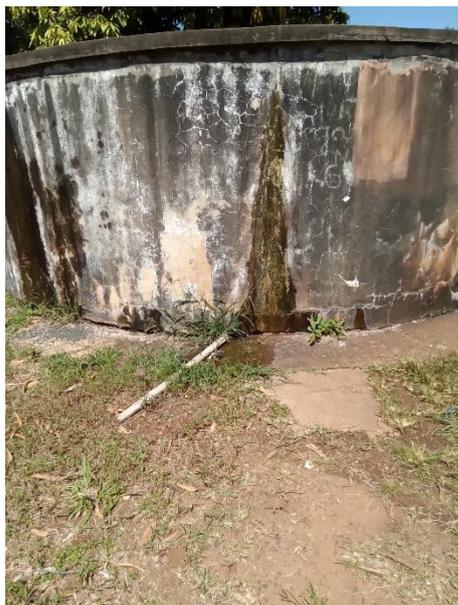
Foto 71 – Problemas RAP Cachoeira

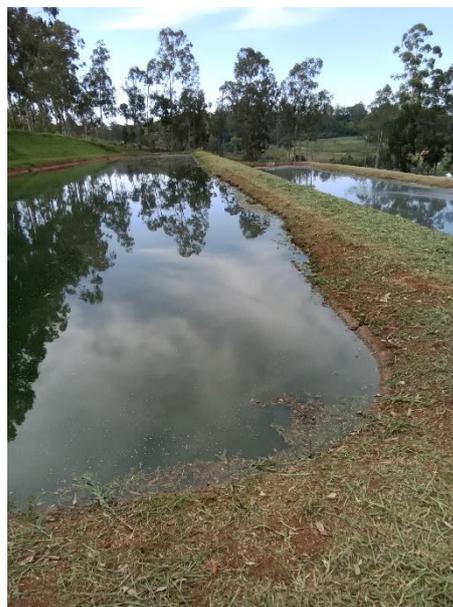
Foto 95 – Talude lagoa anaeróbia 01 danificada
