RELATÓRIO TÉCNICO DE FISCALIZAÇÃO

Nº 38/2023

Serviço Autônomo Municipal de Água e Esgoto

JANEIRO/2024

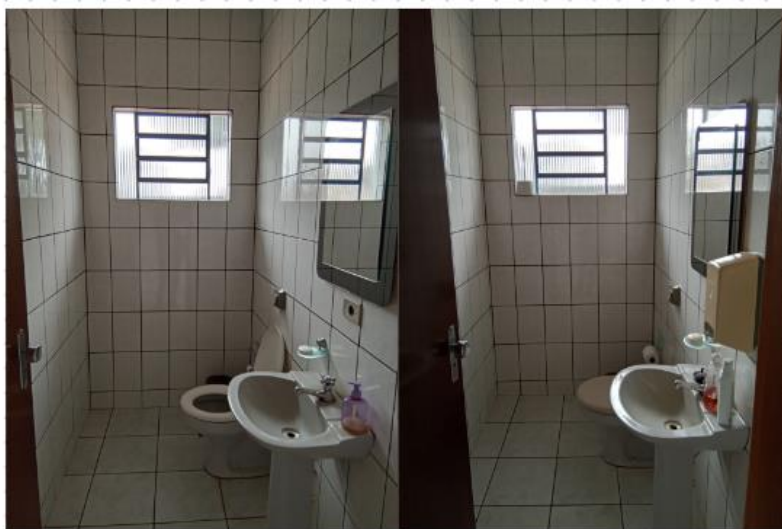
Foto 11 – BWC sem acessibilidade

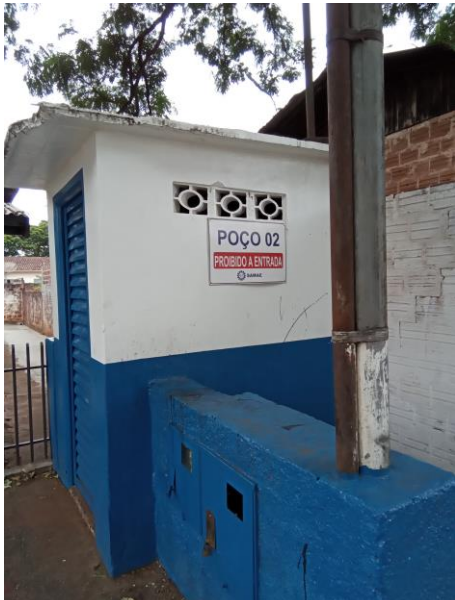
NÃO CONFORMIDADES	REFERÊNCIA LEGAL	REGISTRO	PRAZO PARA ADEQUAÇÃO
A área não está devidamente cercada	Art. 2º, XI da Lei Federal 11.445/07	Foto 16 e 17	Em até 180 dias
Ausência de extintor	Art. 10.9 da NR 10, art 23.1 da NR 23 e Art 5.2.1.1 da NPT 021/2014 do Corpo de Bombeiros do Paraná	Não identificado	Imediato
Ausência de macromedidor	Art 4.2 da NBR da NBR 12.212/1992	Foto 17	Em até 240 dias
As instalações elétricas não são adequadas	NBR 5410/1997 e NBR 5410/1997	Falta DPS (disposição de proteção contra surtos) e aterramento	Em até 180 dias
Inexistência de registros das manutenções realizadas no quadro e demais itens pertencentes a parte elétrica	NBR 5419/2001 e NBR 5410/1997	Não apresentado	Imediato
Inexistência de diagrama unifilar atualizado no quadro com especificações do sistema de aterramento	Art 10.2.3 da NR10 e art 6.4 da NBR 5419/2001	Não identificado – Foto 19	Em até 180 dias
Inexistência de Relatório Operacional	Item 3.1.3 Manual de Fiscalização ORCIPAR	Não apresentado	Em até 180 dias

Foto 16 – Identificação do Poço/ casa de comando

- É necessário realizar o isolamento das áreas da captação indicando seu uso para o serviço de abastecimento público;
- É recomendado pelo IAT, conforme a Portaria IAT N° 143 DE 06/05/2021, que o poço seja identificado através de uma placa metálica de identificação, que pode ser feita de alumínio anodizado ou aço inoxidável, com dimensões de 10 cm x 6,0 cm. Esta placa deve conter o nome da empresa responsável pela perfuração do poço, o código do ponto indicado na anuência prévia ou na outorga prévia, bem como a data da perfuração.

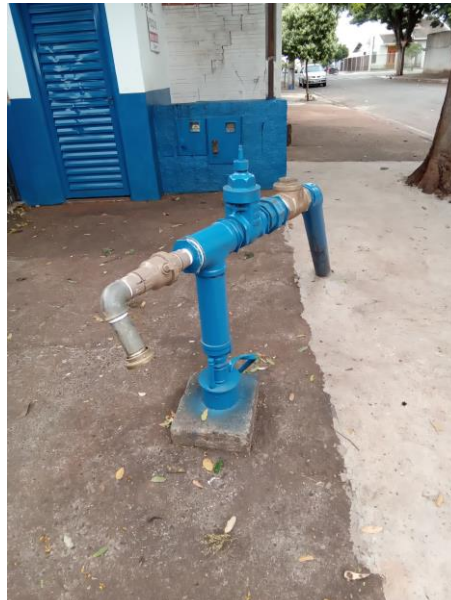
A área da laje de proteção é inferior a 1 m ²	NBR 12.244/2006	Foto 17	Em até 180 dias
Inexistência de bomba reserva à disposição	NBR 12.212/1992	Não identificado	Em até 240 dias
Não é realizada limpeza periódica do poço	NBR 12.212/1992	Laudos não apresentados	Imediato

Foto 17 – Poço 02

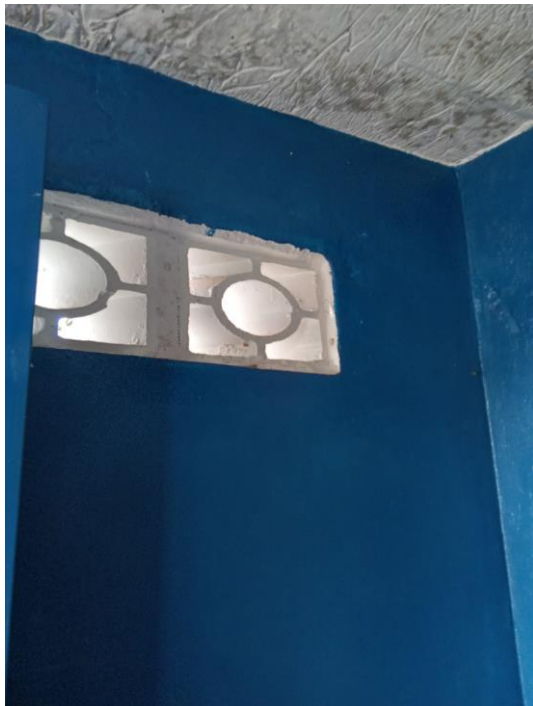
Foto 20 – Entrada de ar e iluminação natural

- Recomenda-se a instalação de telas mosquiteiras em todas as aberturas e entradas de luz/ar das casas de comando;
- É necessário manter bombas reservas prontamente disponíveis em estoque, ou providenciar a apresentação de uma ata vigente que comprove a aquisição do equipamento, caso seja necessário.

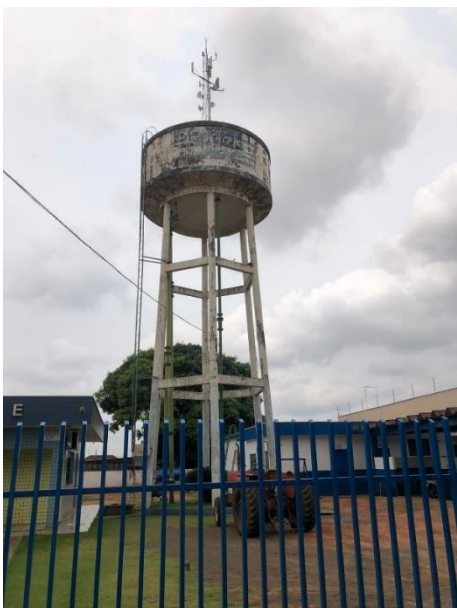
NÃO CONFORMIDADES	REFERÊNCIA LEGAL	REGISTRO	PRAZO PARA ADEQUAÇÃO
Instalações não estão dentro das normas de segurança (escada/guarda corpo)	Art 5.16 da NBR 12217/1994	Foto 34	Imediato
Limpeza e desinfecção não é feita adequadamente	Art. 5.1 da Anbr 15527/2007	Laudos não apresentados	Em até 180 dias
Reservatório não está em boas condições	NBR 12217/1994	Fotos 34, 35 e 36	Em até 180 dias
Inexistência de para-raios em reservatórios elevados	Art. 5.16.7 da NBR 12217/1994	Foto 34	Em até 180 dias
Existência de locais sem guarda-corpos ou escadas ou em situação inadequada	Art. 5.16 da NBR 12217/1994	Foto 34	Em até 180 dias
Não há macromedição (saída e/ou entrada)	Art. 5.7 da NBR 12217/1994	Não identificado	Em até 240 dias

Foto 34 – Acesso REL

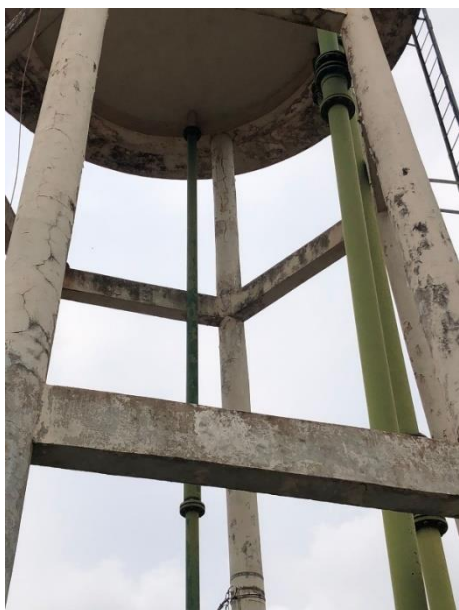
Foto 36 – Pilar comprometido

- Para garantir a qualidade da água deve-se realizar a limpeza e desinfecção do reservatório anualmente conforme estabelecido na Resolução nº65 de 15 de dezembro de 2022. falta de manutenção e limpeza regular dos reservatórios de água pode resultar no aumento da turvação e na proliferação de microrganismos na água armazenada, prejudicando sua qualidade. Todos os laudos de limpeza devem ser apresentados.
- Os reservatórios elevados devem ter escadas de acesso a cobertura protegidos por guarda-corpo, e no início da escada deve ser previsto um meio de impedir a subida de pessoas não autorizadas;
- No topo do reservatório elevado, devem ser previstos para-raios e luz de sinalização de obstáculo elevado, conforme padrões do Ministério da Aeronáutica.
- Analisar vida útil das estruturas de concreto e metálicas (NBR's 6118/2003 e 15575/2013);

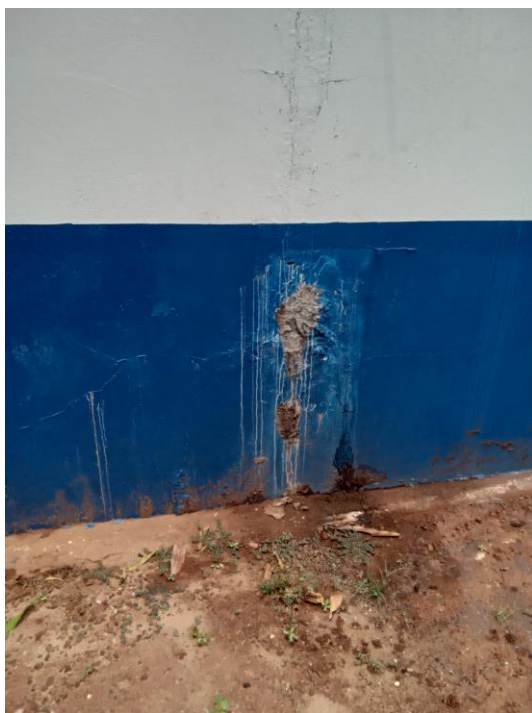
NÃO CONFORMIDADES	REFERÊNCIA LEGAL	REGISTRO	PRAZO PARA ADEQUAÇÃO
Existência de vazamentos aparentes	Art. 2º, XI da Lei Federal 11.445/07	Foto 42	Em até 180 dias
Limpeza e desinfecção não é feita adequadamente	Art. 5.1 da Anbr 15527/2007	Laudos não apresentados	Em até 180 dias
Reservatório não está em boas condições	NBR 12217/1994	Foto 42 e 42 (foram feitos reparos mas não foi apresentado laudo de avaliação de um responsável técnico)	Em até 180 dias
Não há macromedição (saída e/ou entrada)	Art. 5.7 da NBR 12217/1994	Não identificado	Em até 240 dias

Foto 42 – Vazamento aparente

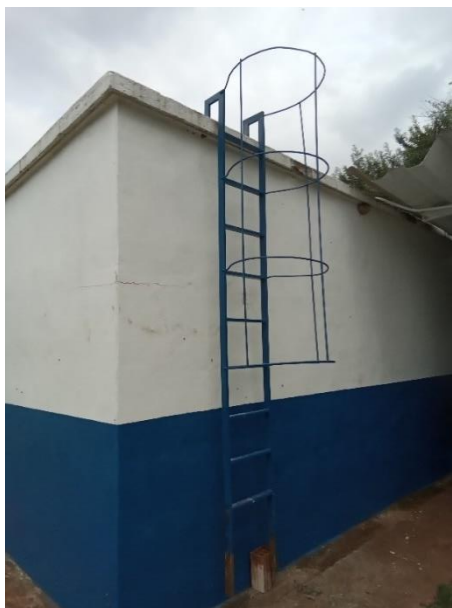
Nota: verificar padrão escadas. Faltou guarda corpo

Foto 46 – Escada RAP

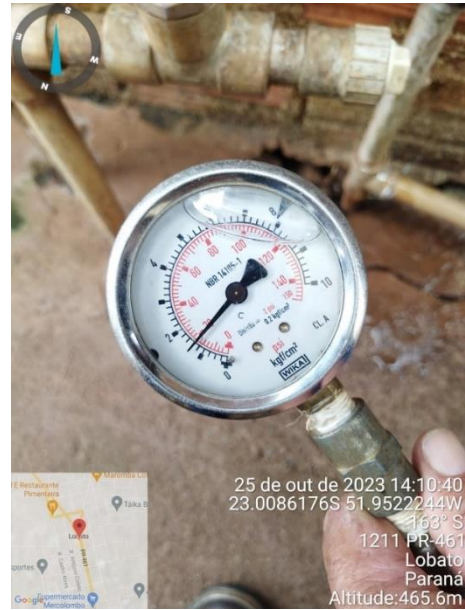
Foto 62 – Medida de pressão P01 (14,46 m.c.a)

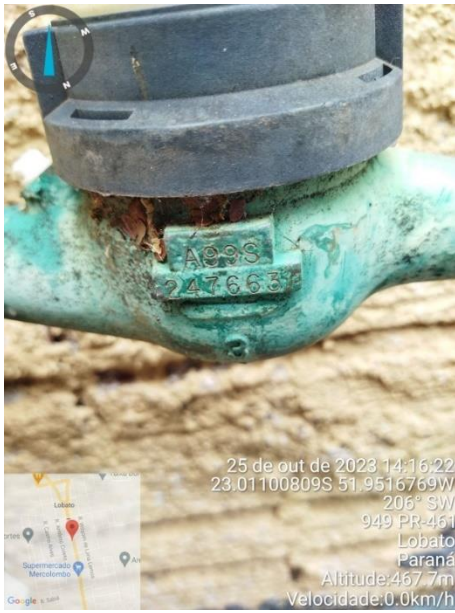
Foto 63 – Identificação hidrômetro P02 (2009)

- Todos os pontos medidos pressão estão dentro dos limites permitidos;
- É recomendado trocar hidrômetros com mais de cinco anos de uso (Foto 63)

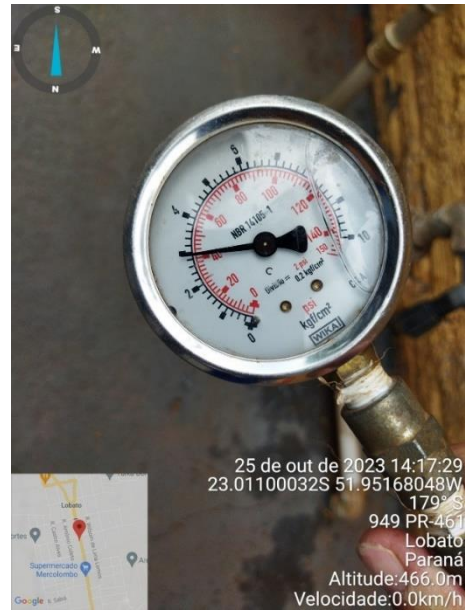
Foto 64 – Medida de pressão P02 (38,2 m.c.a)

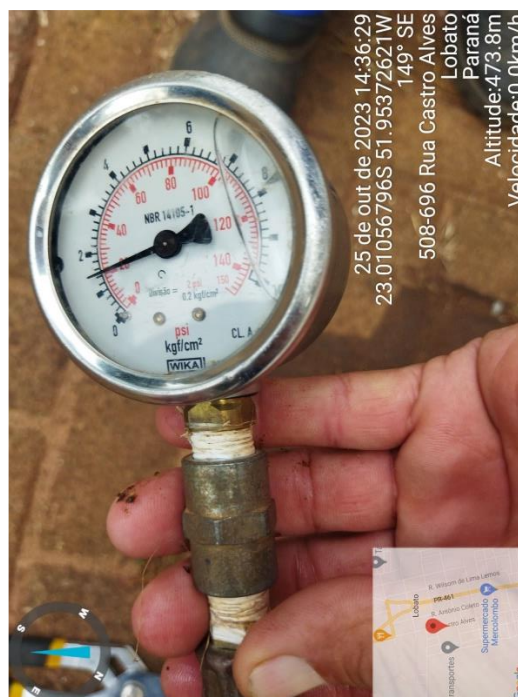
Foto 66 – Medida de pressão P03 (31 m.c.a)

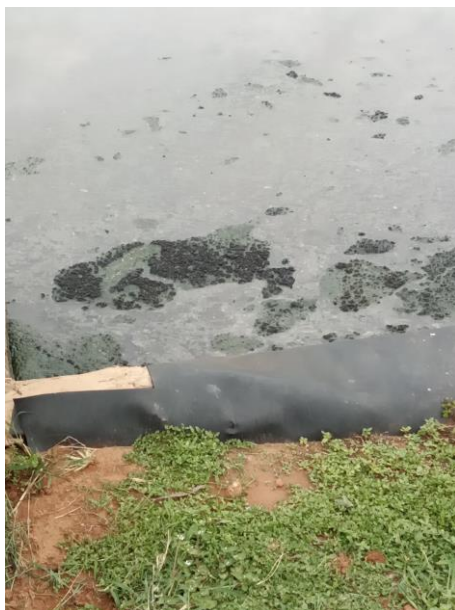
Foto 83 – Lodo na superfície da lagoa anaeróbia 02

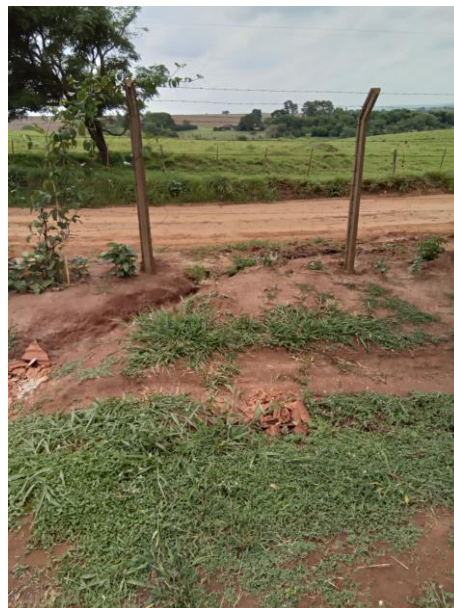
Foto 85 – Cerca danificada
