RELATÓRIO TÉCNICO DE FISCALIZAÇÃO
Nº 39/2023

Serviço Autônomo de Água e Esgoto
De Sertaneja- SAMAE

MARINGÁ - PR
JANEIRO/2024

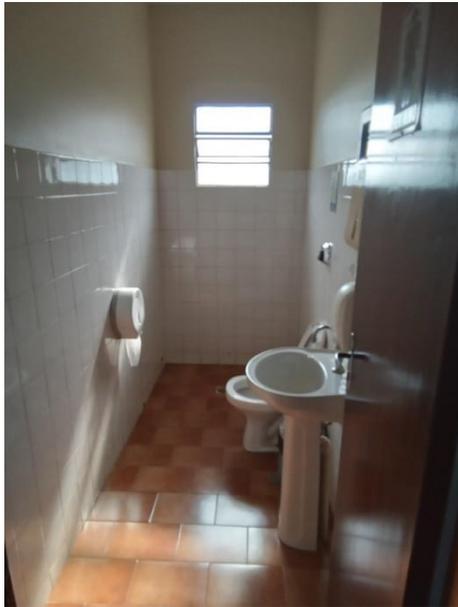
Foto 8 – Banheiro sem acessibilidade

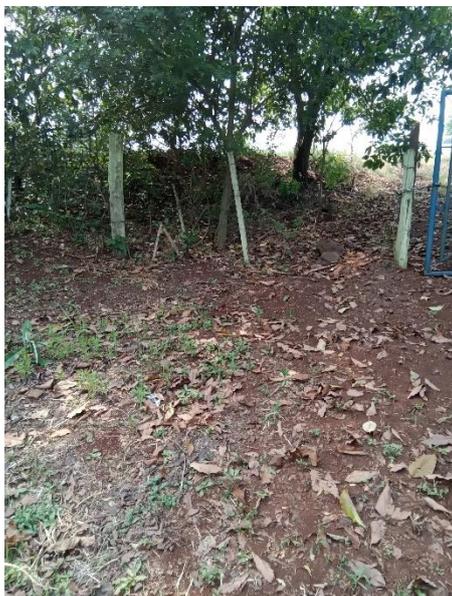
Foto 29 – Cercamento danificado

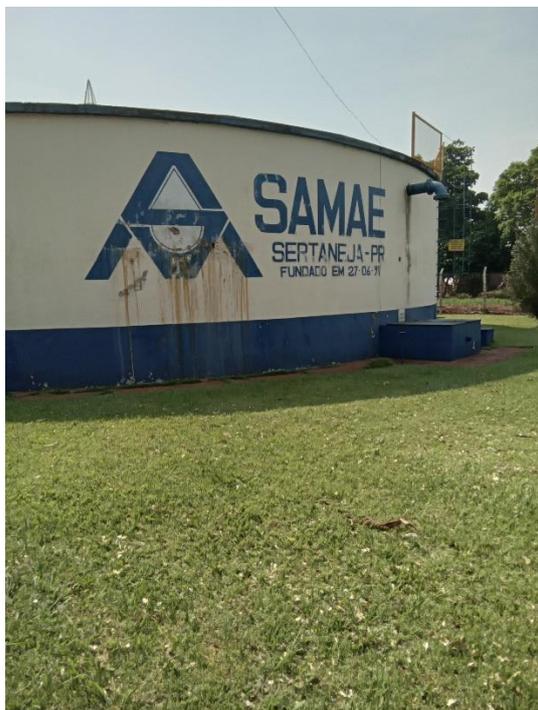
NÃO CONFORMIDADES	REFERÊNCIA LEGAL	REGISTRO	PRAZO PARA ADEQUAÇÃO
Existência de vazamentos aparentes	Art. 2º, XI da Lei Federal 11.445/07	Fotos 42, 44 e 45	Em até 180 dias
Aberturas de inspeção não estão adequadamente fechadas	Art 5.13 da NBR 12217/1994	Foto 46	Imediato
Não há medidor de nível. Não é feito acompanhamento e anotação	Art. 5.15.1 da NBR 12217/1994	Foto 43 (Não foram apresentados registros da medição de nível)	Imediato
Limpeza e desinfecção não é feita adequadamente	Art. 5.1 da Anbr 15527/2007	Não apresentado laudo de limpeza	Em até 180 dias
Não há macromedição (saída e/ou entrada)	Art. 5.7 da NBR 12217/1994	Não identificado	Em até 240 dias
Não dispor adequadamente a água e os resíduos resultantes da limpeza dos reservatórios	Item 4.1.7 Manual de Fiscalização ORCISPAR	Não apresentado laudo de limpeza. Não identificada saída para galeria de água pluviais.	Imediato

Foto 42 – Reservatório apoiado

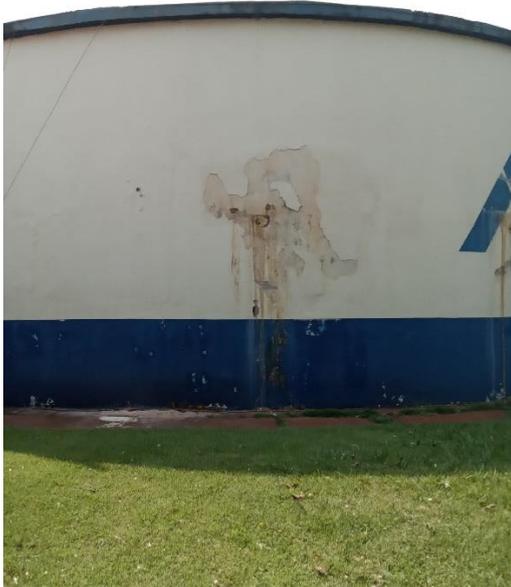
Foto 44 – Medida de nível

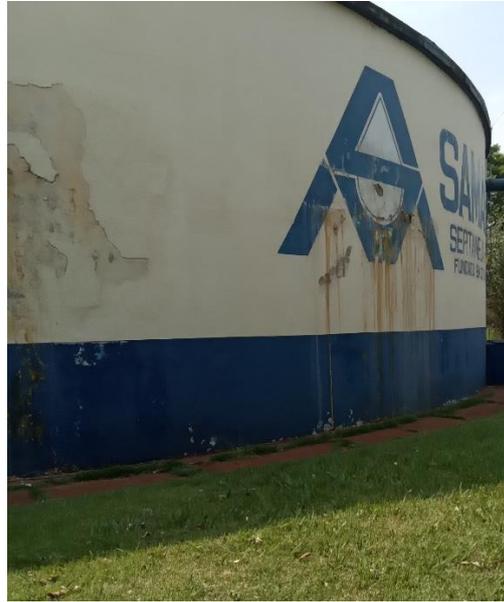
Foto 45 – Medida de nível

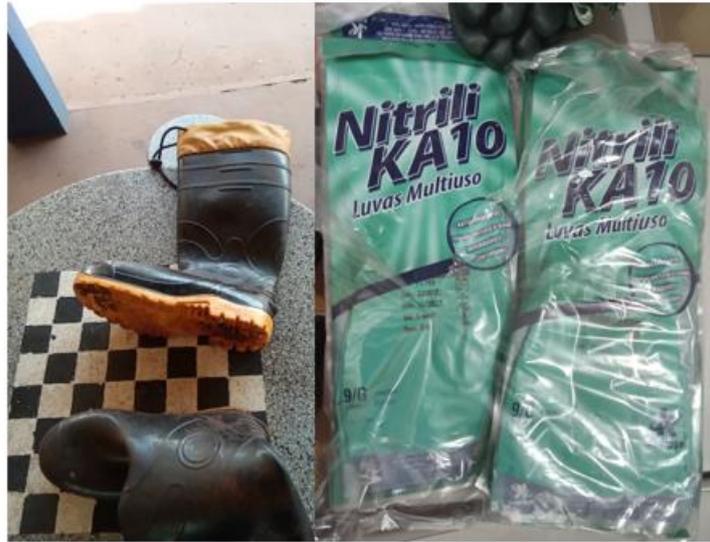
Foto 53 –EPI's

- Ambos os registros citados acima fazem parte do relatório operacional, reforçamos a necessidade da criação de tal relatório.
- Recomendamos guardar a fácil acesso os EPI's (Foto 53), de preferência dentro da área da UTA.

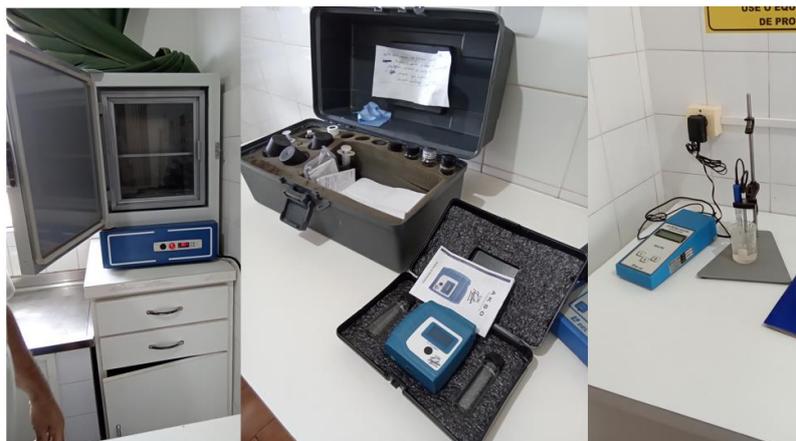
Foto 83 – Equipamentos sem identificação de calibração

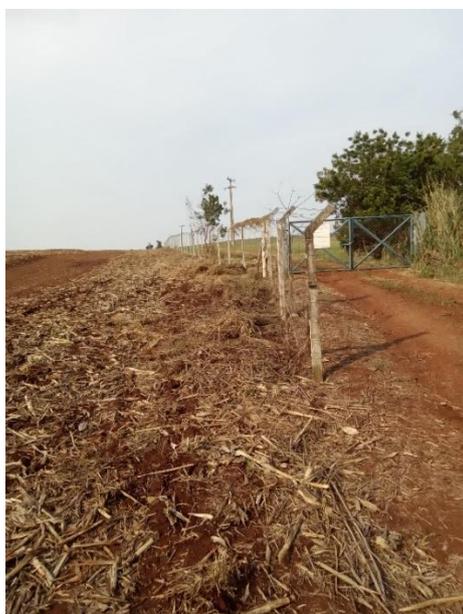
Foto 88 – Cercamento irregular

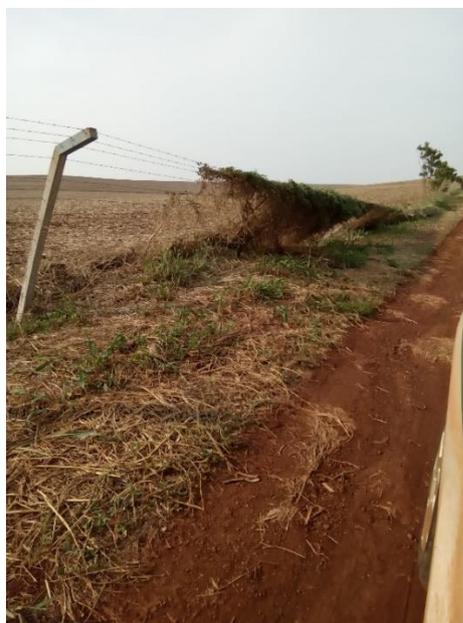
Foto 89 – Cercamento danificado

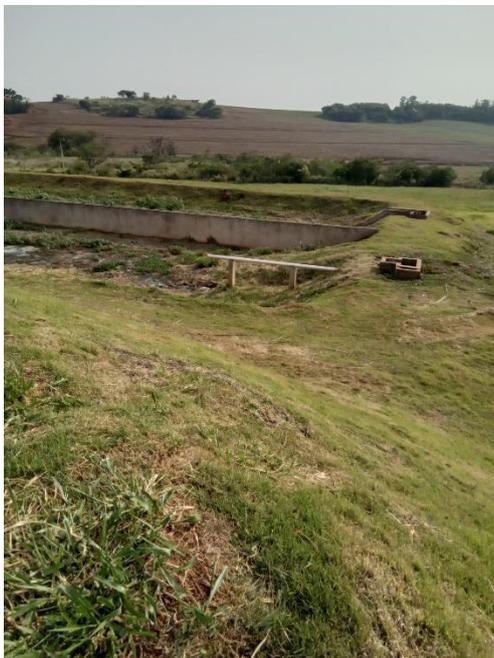
Foto 99 – Sinais de vazamento das Lagoas 1 e 2 facultativas para lagoa desativada

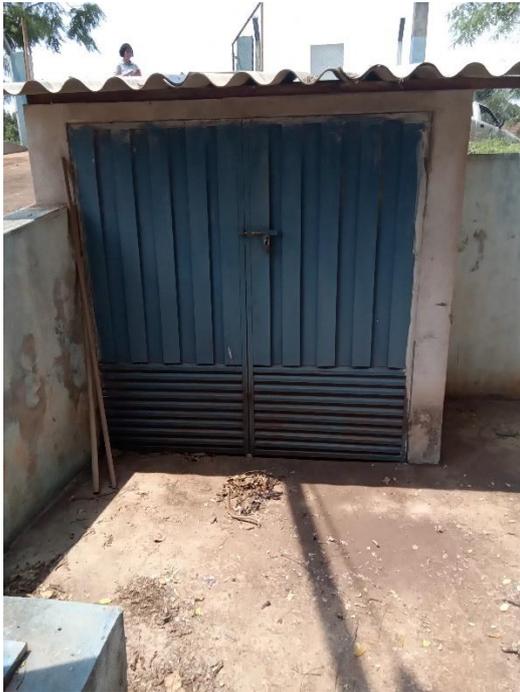
ESTAÇÃO ELEVATÓRIA	REFERÊNCIA LEGAL	REGISTRO	PRAZO PARA ADEQUAÇÃO
A área não é iluminada	Art 5.13 da NBR 12208/1992	Fotos 106 e 107 (é necessário iluminação dentro da casa de comando)	Em até 180 dias
Gradeamento grosseiro em condições inadequadas de operação	Art. 5.3 da NBR 12208/1992	Foto 104	Em até 180 dias
As instalações elétricas não são adequadas	NBR 5410/1997 e NBR 5410/1997	Foto 108 (Não identificado aterramento). Danos causados aos fios por roedores.	Em até 180 dias
As instalações elétricas não estão em bom estado de conservação	NBR 5410/1997 e NBR 5410/1997	Foto 108	Em até 180 dias
Sem registros das manutenções realizadas no quadro e demais itens pertencentes a parte elétrica	NBR 5419/2001 e NBR 5410/1997	Não identificado	Imediato
Sem diagrama unifilar atualizado no quadro com especificações do sistema de aterramento	Art. 10.2.3 da NR10 e art. 6.4 da NBR 5419/2001	Não identificado	Em até 180 dias

Foto 106 – Casa de comando

- A unidade necessita de limpeza com urgência e de reforma para adequação da casa de comando, a mesma ainda tem vestígios de roedores então recomendamos uma dedetização e armadilhas para evitar esses tipos de animais que deterioram o local e as fiações.
- Atentar-se a troca das tampas que estão danificadas e deixando material orgânico exposto, atentar-se também a limpeza do gradeamento.
- Necessidade do diagrama unifilar do quadro, assim como o registro de manutenções do mesmo.
- Necessidade do registro de manutenções da casa de comando recomenda-se um registro em planilhas.
- Ambos os registros citados acima fazem parte do relatório operacional, reforçamos a necessidade da criação de tal relatório.

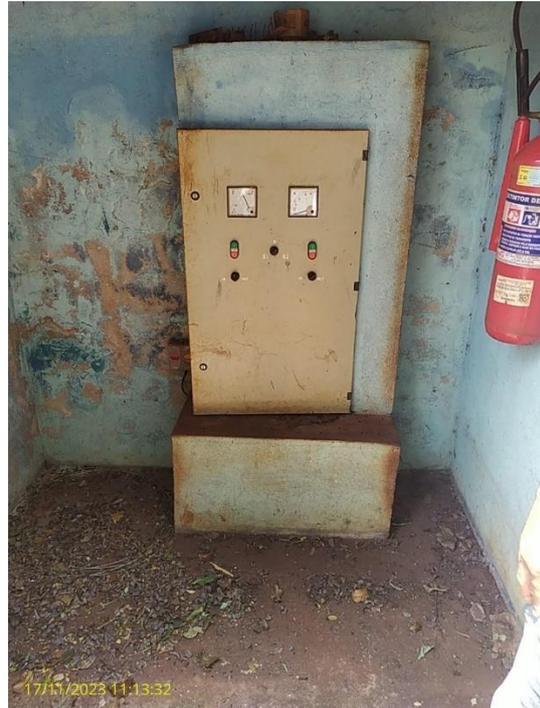
Foto 107 – Interior da casa de comando
