**RELATÓRIO TÉCNICO DE FISCALIZAÇÃO**  
**Nº 41/2023**

**Serviço Autônomo Municipal de Água e Esgoto**  
**de Antonina- PR**

**MARINGÁ - PR**  
**JANEIRO/2024**

Para tanto, nos dias 06 a 11 de novembro de 2023, realizou-se fiscalização direta no município de Antonina-Pr, onde o principal objetivo foi verificar a conformidade dos Sistemas de Abastecimento de Água e Sistema de Esgoto Sanitário quanto a normas e legislações pertinentes.

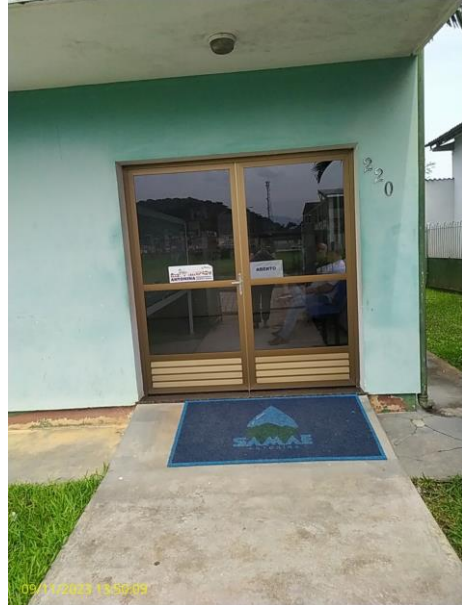
Foto 02 – Acesso usuários

- Recomenda-se a inclusão da identificação clara da área comercial na fachada, juntamente com a divulgação visível do horário de atendimento ao público e do número de telefone de plantão.
- Na área de atendimento ao público, deve haver sinalização indicando a disponibilidade de atendimento preferencial;
- Não identificado PSA (Plano de Segurança da Água).
- Não foi identificada a publicação do telefone da ouvidoria do CISPAP na fatura no usuário identificando o mesmo como entidade reguladora.
- Não foi identificada Carta de Serviço dos Usuários conforme instrui as Leis Federais 13460/2017 e 14129/2021.

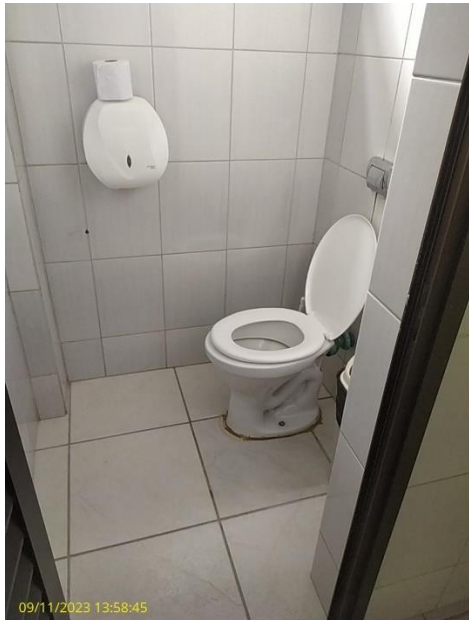
Foto 03 – BWC sem barra para PNE

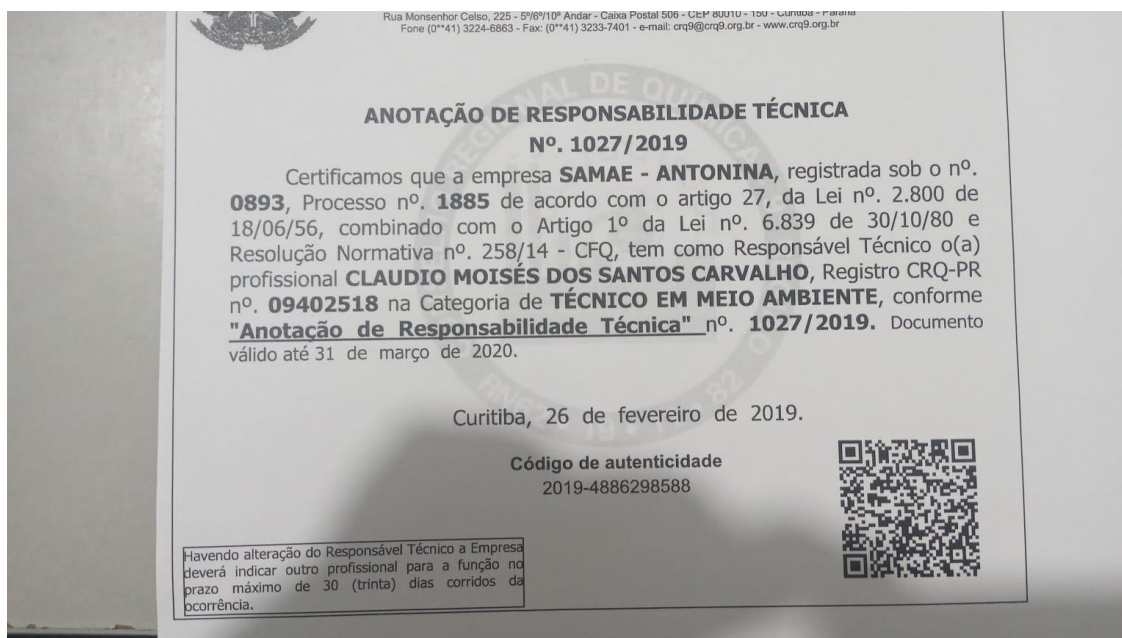
Foto 06 – Anotação de responsabilidade técnica (vencida)

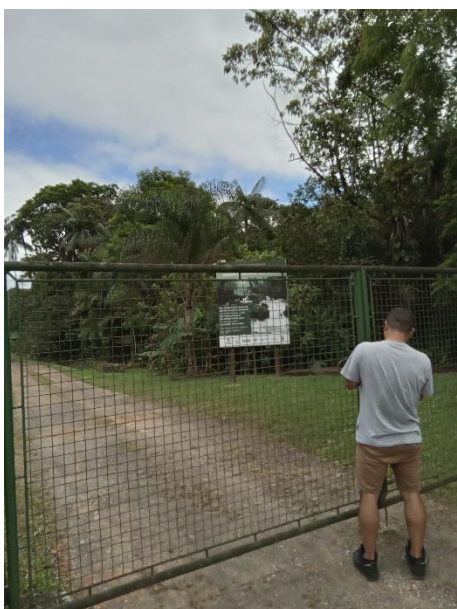
Foto 15 – Acesso Captação Rio Xaxim (várias pessoas possuem acesso ao local)

Notas: necessidade de isolamento de todas as captações.

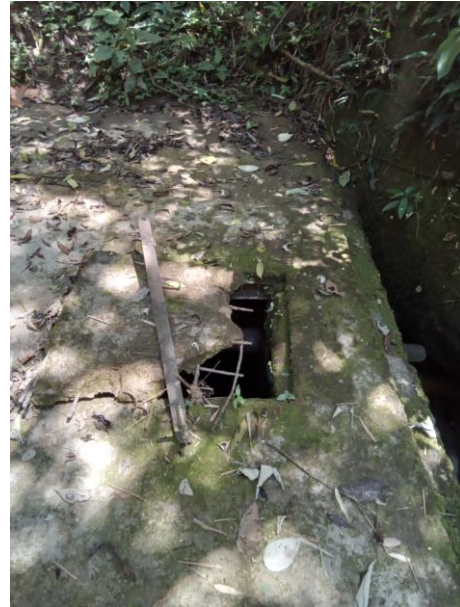
Foto 29 – Tampas da caixa captação Maurício

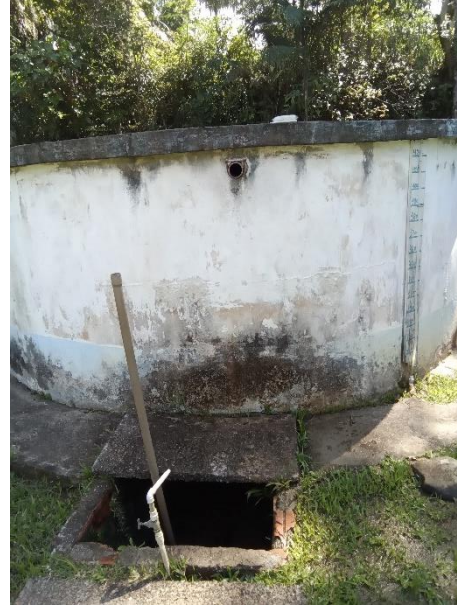
Foto 56 – Sem tela extravasador RAP Bairro Alto

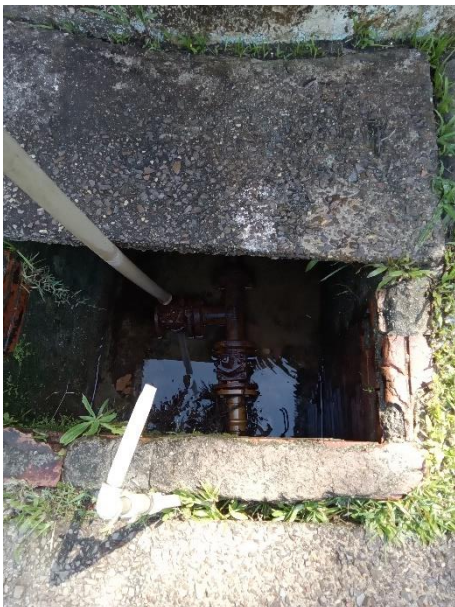
Foto 57 – Registros RAP Bairro Alto com vazamentos

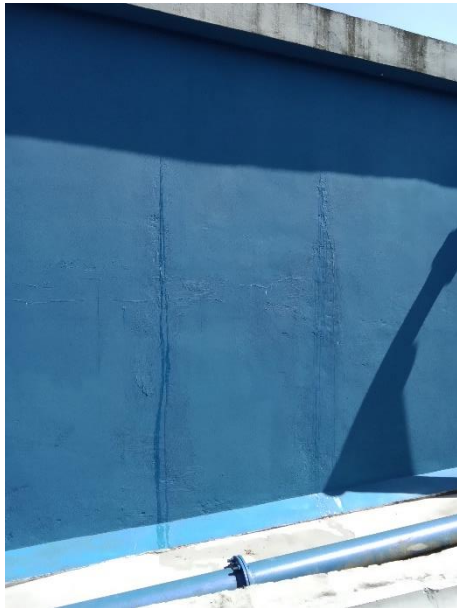
Foto 67 – Problemas impermeabilização RESENT  
Itapema

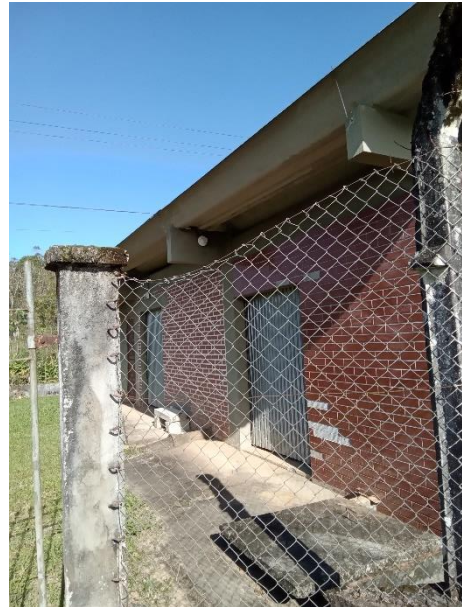
Foto 76 – Falta de identificação das unidades (casa de comando/elevatória) – EEA Rios

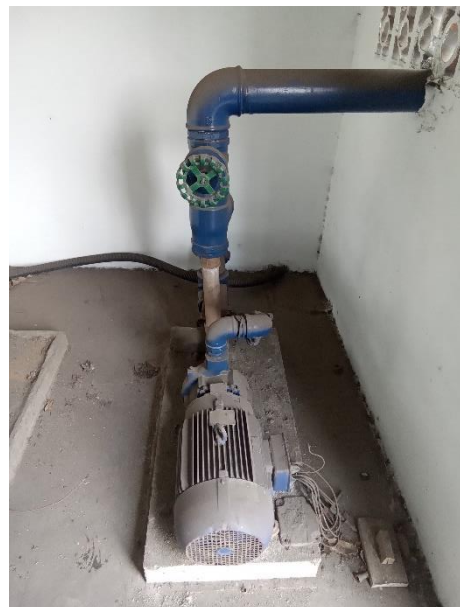
Foto 94 – Conjunto moto bomba EEA 03 – faltou bomba reserva. Falta de limpeza

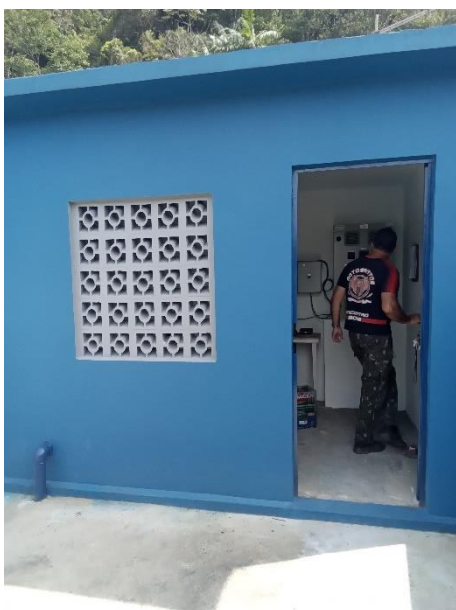
Foto 97 – EEA 04 – falta identificação

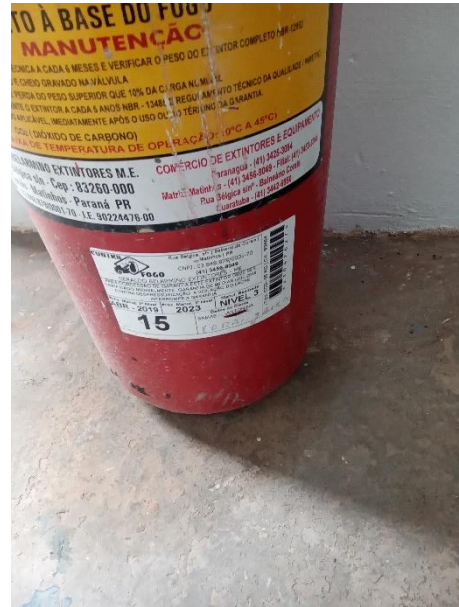
Foto 100 – Extintor EEA 04 (validade abril/2023 – vencido)

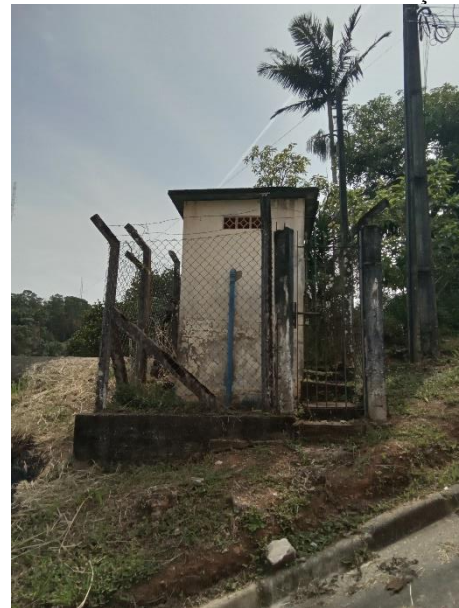
Foto 102 – EEA 05 – Falta identificação

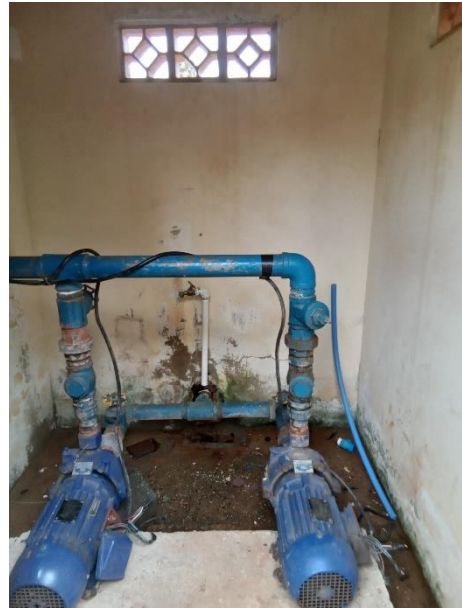
Foto 104 – Espaço interno inadequado para operador EEA 05

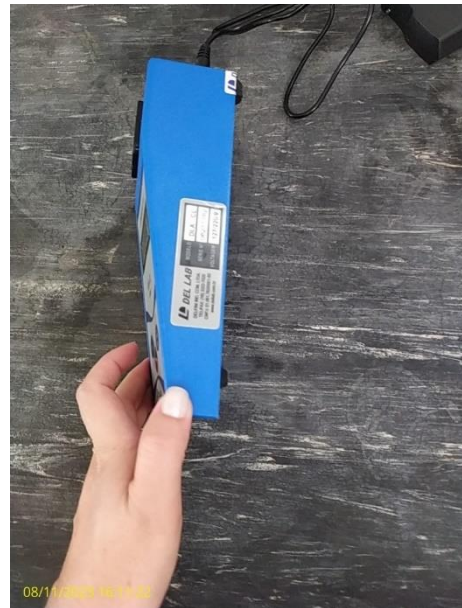
Foto 128 – Sem data de calibração
