RELATÓRIO TÉCNICO DE FISCALIZAÇÃO
Nº 43/2023

Serviço Autônomo de Água e Esgoto
De Marumbi- SAAE

MARINGÁ - PR
JANEIRO/2024

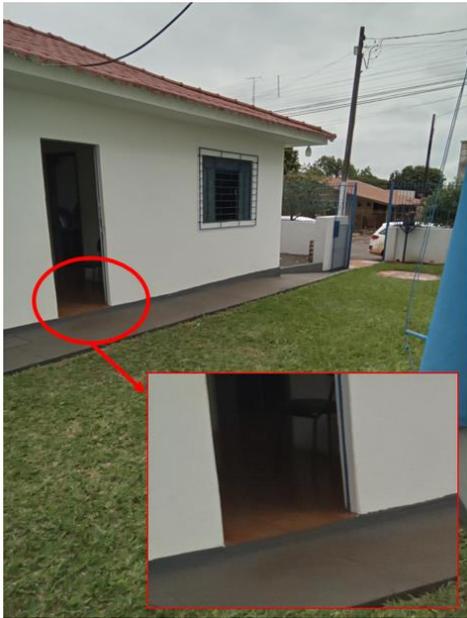
Foto 9 – Entrada sem cessibilidade

- Recomenda-se a inclusão da identificação clara da área comercial na fachada, juntamente com a divulgação visível do horário de atendimento ao público e do número de telefone de plantão.
- Na área de atendimento ao público, deve haver sinalização indicando a disponibilidade de atendimento preferencial;
- Não identificado PSA (Plano de Segurança da Água).
- Não foi identificada a publicação do telefone da ouvidoria do CISPARG na fatura no usuário identificando o mesmo como entidade reguladora.
- Não foi identificada Carta de Serviço dos Usuários conforme instrui as Leis Federais 13460/2017 e 14129/2021.
- Nota: em anexo segue RT do responsável técnico (Anexo 11).

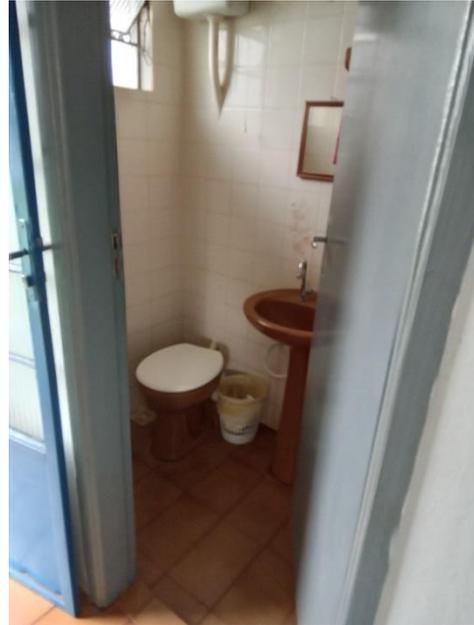
Foto 10 – Banheiro sem acessibilidade

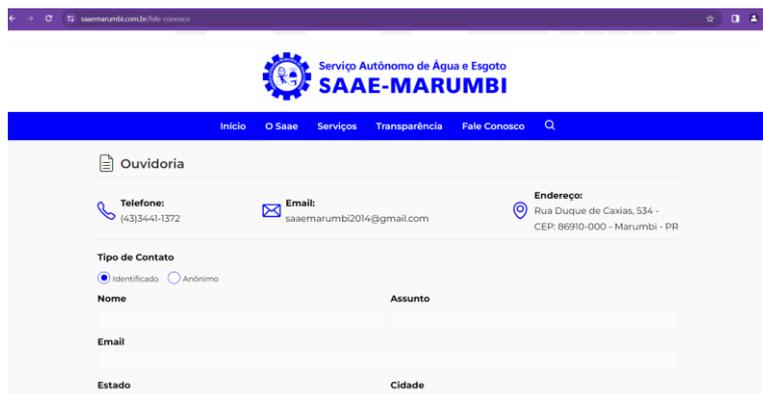
Não possuir registro de reclamações e/ou solicitações dos usuários	Art. 15, <i>caput</i> , da Lei Federal nº 13.460/2017	Foto 11 – Relatório da ouvidoria não disponibilizado	Imediato
ESTRUTURA FÍSICA	REFERÊNCIA LEGAL	REGISTRO	PRAZO PARA ADEQUAÇÃO
Localização e acessibilidade das unidades do prestador não são boas	Art. 5º, <i>caput</i> , X da Lei Federal nº 13.460/2017	Fotos 1, 9 e 10 (há acessibilidade na entrada, porém falta no banheiro e no acesso a área de atendimento)	Em até 180 dias
Más condições das instalações das agências do prestador (espaço, instalações, informações)	Art. 5º, <i>caput</i> , X da Lei Federal nº 13.460/2017	Fotos 1,2,4,5 e 10 Pouco espaço necessita de local adequado e acessibilidade	Em até 180 dias
PRESTAÇÃO DE SERVIÇOS	REFERÊNCIA LEGAL	REGISTRO	PRAZO PARA ADEQUAÇÃO
Inexistência de normas específicas para cada procedimento	Art. 6º, <i>caput</i> , VI da Lei Federal nº 13.460/2017	Não identificado Recomendamos um regulamento (modelo no anexo 04)	Em até 180 dias

Foto 11 – Ouvidoria no site

- É possível que o registro de reclamações/solicitações seja feito via ordem de serviço, livro ou caixa de reclamações/solicitações e virtualmente no site por meio de ouvidoria. Em qualquer opção, ressaltamos que se faz necessário a rastreabilidade dessas informações de modo que seja gerado um relatório e encaminhado o mesmo com frequência para o ORCISPAR.
- Recomendamos informar ao usuário o protocolo de atendimento assim como o prazo previsto para a conclusão do serviço correspondente (ambas informações devem constar na ordem de serviço ao qual deve ser entregue uma cópia ao

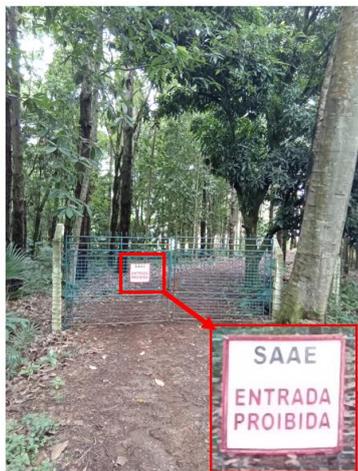
Foto 12 – Entrada das áreas de captação

CAPTAÇÃO – POÇO 01			
MANANCIAL SUBTERRÂNEO	REFERÊNCIA LEGAL	REGISTRO	PRAZO PARA ADEQUAÇÃO
Ausência de conjunto moto bomba de reserva a disposição	Art. 5.3.2 da NBR 12.214/1992	Não identificado	Em até 180 dias
Ausência de identificação da área (conforme outorga IAT)	Art. 2º, XI da Lei Federal 11.445/07	Fotos 12 e 13	Imediato

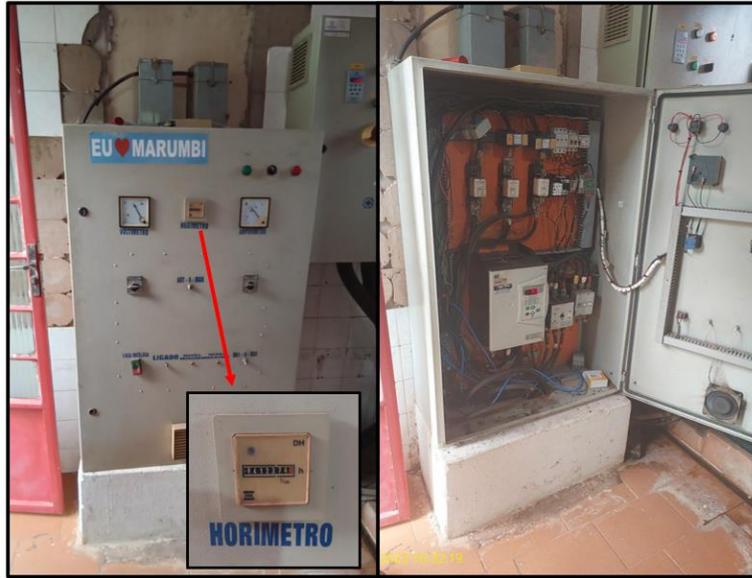
Foto 30 – Quadro de comando da bomba 1

NÃO CONFORMIDADES	REFERÊNCIA LEGAL	REGISTRO	PRAZO PARA ADEQUAÇÃO
A área não é sinalizada (identificando seu uso para abastecimento público e nome)	Art. 2º, XI da Lei Federal 11.445/07	Fotos 12 e 13	Em até 180 dias
Os equipamentos não estão em bom estado de conservação	Normas e procedimentos técnicos pertinentes	Fotos 27, 28 e 29	Em até 180 dias
As estruturas não estão em bom estado de conservação	NBR 5674/1999	Foto 27 e 28	Em até 180 dias
As instalações elétricas não são adequadas	NBR 5410/1997 e NR 10	Fotos 30 e 31 (não identificado o aterramento e DPS)	Em até 180 dias
Inexistência de registros das manutenções realizadas no quadro e demais itens pertencentes a parte elétrica	NBR 5419/2001 e NBR 5410/1997	Não identificado	Imediato
Inexistência de diagrama unifilar atualizado no quadro com especificações do sistema de aterramento	Art. 10.2.3 da NR10 e art 6.4 da NBR 5419/2001	Fotos 30 e 31	Em até 180 dias

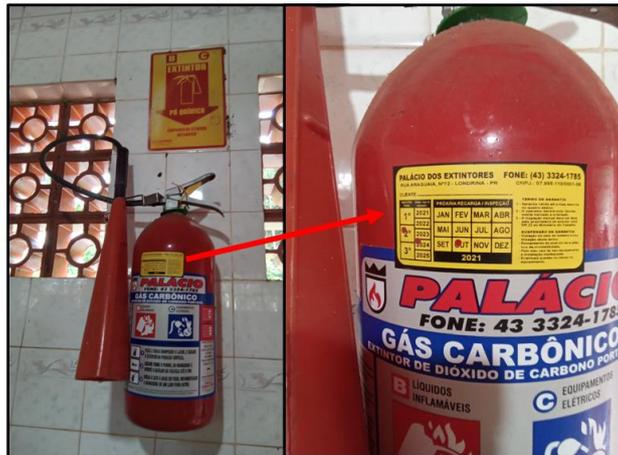
Foto 32 – Extintor

Ausência de extintor	Art. 10.9 da NR 10, art. 23.1 da NR 23 e Art 5.2.1.1 da NPT 021/2014 do Corpo de Bombeiros do Paraná	Foto 32	Imediato
Inexistência de registros de manutenções na casa de comando	NBR 15.575/2021	Não identificado	Em até 180 dias
Ausência de manutenção, limpeza, conservação e segurança	Normas e procedimentos técnicos pertinentes	Fotos 26 a 29 (atentar-se a limpeza e conservação)	Imediato
Inexistência de Relatório Operacional	Item 3.1.3 Manual de Fiscalização ORCISPAR	Não identificado	Imediato
Inexistência de horímetro em funcionamento	NBR 12.212/1992	Foto 30	Em até 180 dias
Sistema não automatizado	Normas e procedimentos técnicos pertinentes	Não identificado	Em até 365 dias
O sistema não é operado a distância	Normas e procedimentos técnicos pertinentes	Não identificado	Em até 365 dias

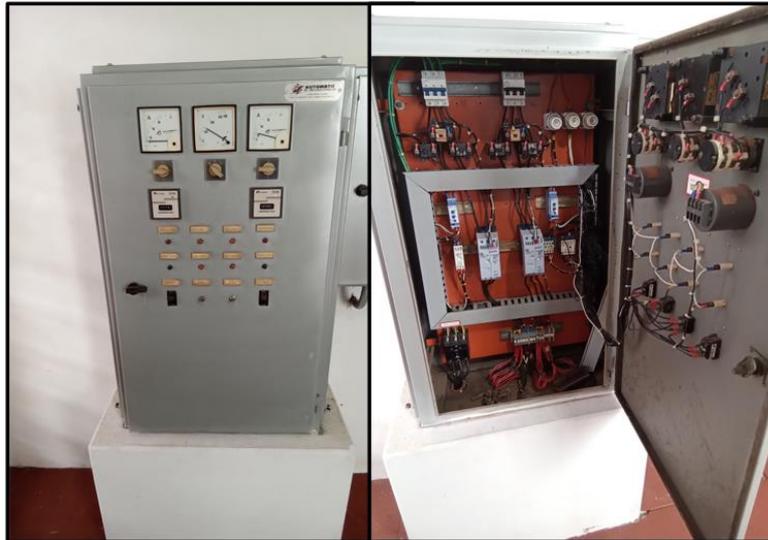
Foto 35 – Quadro de comando

EEA DE ÁGUA TRATADA			
NÃO CONFORMIDADES	REFERÊNCIA LEGAL	REGISTRO	PRAZO PARA ADEQUAÇÃO
A área não é sinalizada (identificando seu uso para abastecimento público e nome)	Art. 2º, XI da Lei Federal 11.445/07	Foto 33	Em até 180 dias
As instalações elétricas não são adequadas	NBR 5410/1997 e NR 10	Foto 35 (não identificado aterramento)	Em até 180 dias
Os sinalizadores do quadro de comando não estão funcionando corretamente	NBR 5410/1997 e NR 10	Foto 35	Em até 180 dias
Inexistência de registros das manutenções realizadas no quadro e demais itens pertencentes a parte elétrica	NBR 5419/2001 e NBR 5410/1997	Não identificado	Imediato
Inexistência de diagrama unifilar atualizado no quadro com especificações do sistema de aterramento	Art. 10.2.3 da NR10 e art 6.4 da NBR 5419/2001	Foto 35	Em até 180 dias

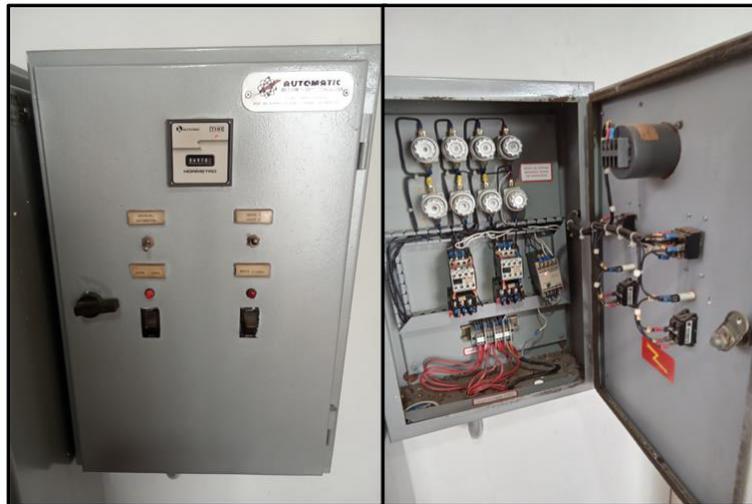
Foto 44 – Quadro de energia

Unidade de tratamento			
UNIDADE DE TRATAMENTO DE ÁGUA	REFERÊNCIA LEGAL	REGISTRO	PRAZO PARA ADEQUAÇÃO
As instalações elétricas não são adequadas	NBR 5410/1997 e NR 10	Foto 44 (não identificado o aterramento)	Em até 180 dias
Falta de registros das manutenções realizadas no quadro e demais itens pertencentes a parte elétrica	NBR 5419/2001 e NBR 5410/1997	Não identificado	Imediato
Inexistência de diagrama unifilar atualizado no quadro com especificações do sistema de aterramento	Art. 10.2.3 da NR10 e art 6.4 da NBR 5419/2001	Foto 44	Em até 180 dias
Sem registros de manutenções na casa de comando	NBR 15.575/2021	Não identificado	Em até 180 dias
Inexistência de Relatório Operacional	Item 3.1.3 Manual de Fiscalização ORCISPAR	Não identificado	Imediato

- Necessidade do diagrama unifilar do quadro, assim como o registro de manutenções do mesmo.
- Necessidade do registro de manutenções da casa de comando recomenda-se um registro em planilhas.
- Ambos os registros citados acima fazem parte do relatório operacional, reforçamos a necessidade da criação de tal relatório.

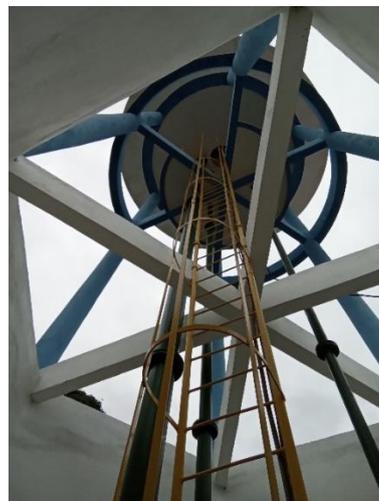
RESERVATÓRIO ELEVADO – SEDE Capacidade: 100 m³			
NÃO CONFORMIDADES	REFERÊNCIA LEGAL	REGISTRO	PRAZO PARA ADEQUAÇÃO
A área não é sinalizada (identificando a finalidade)	Art. 2º da Lei Federal 11.445/07	Fotos 1 e 9	Em até 180 dias
Não há medidor de nível. Não é feito acompanhamento e anotação	Art. 5.15.1 da NBR 12217/1994	Não identificado	Imediato
Inexistência de para-raios em reservatórios elevados	Art. 5.16.7 da NBR 12217/1994	Foto 53	Em até 180 dias
Não há macromedição (saída e/ou entrada)	Art. 5.7 da NBR 12217/1994	Foto 55	Em até 240 dias

Foto 54 – Escada sem guarda corpo

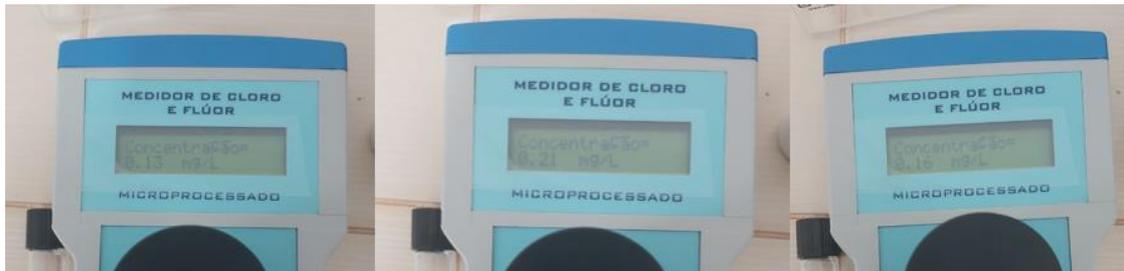
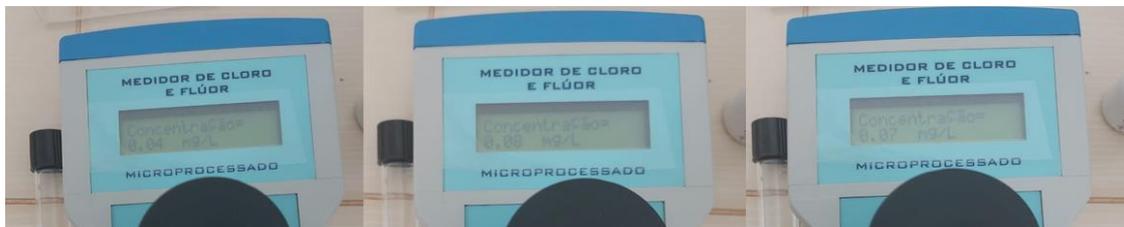
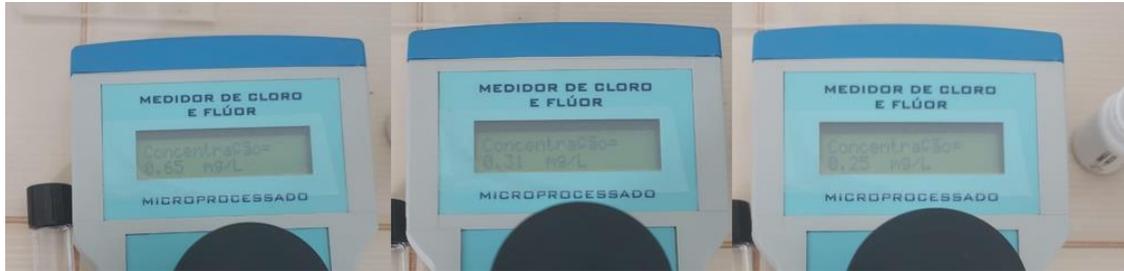
Cloro				
Local	Medida 1 (mg.L⁻¹)	Medida 2 (mg.L⁻¹)	Medida 3 (mg.L⁻¹)	Média (mg.L⁻¹)
P01	0,13	0,21	0,16	0,17
P02	0,04	0,08	0,07	0,06
P03	0,65	0,31	0,25	0,40
Flúor				
Local	Medida 1 (mg.L⁻¹)	Medida 2 (mg.L⁻¹)	Medida 3 (mg.L⁻¹)	Média (mg.L⁻¹)
P01	0,28	0,27	0,33	0,29
P02	0,38	0,38	0,36	0,37
P03	0,30	0,22	0,30	0,27

Foto 62 - Medição de cloro do P01

Foto 63 - Medição de cloro do P02

Foto 64 - Medição de cloro do P03

- Ressaltamos que é de suma importância um cronograma de aferição dos hidrômetros para verificação de sua eficiência além de mapear a necessidade de troca. Tais ações quando bem praticadas corroboram para uma eficiente leitura, arrecadação e prestação de serviços.
- Recomendamos que se atentem as concentrações e a eficiência do processo de cloração, pois as concentrações dos pontos P01 e P02 encontra-se abaixo do mínimo exigido pelo Art. 32 da PORTARIA GM/MS N° 888/2021.

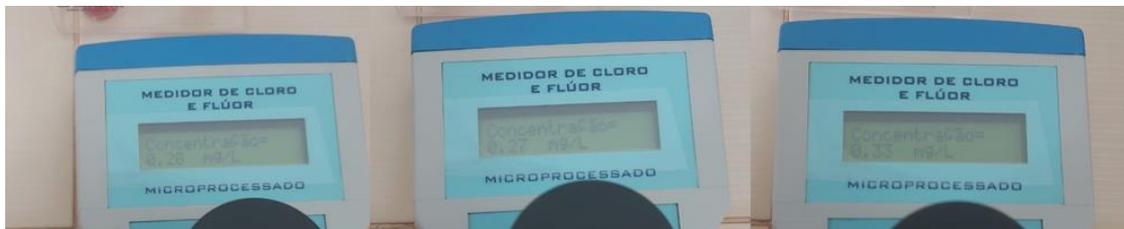
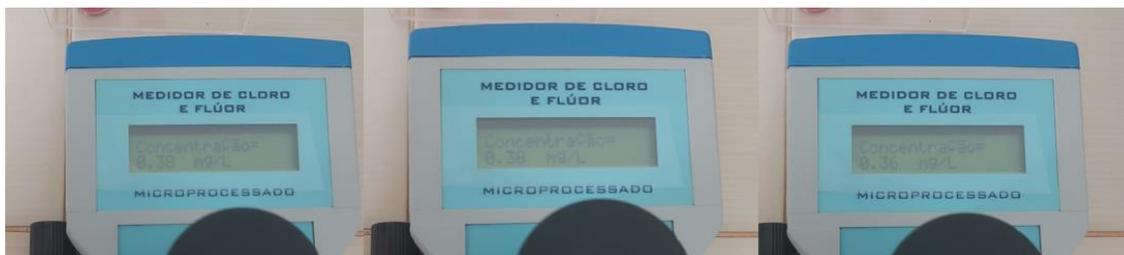
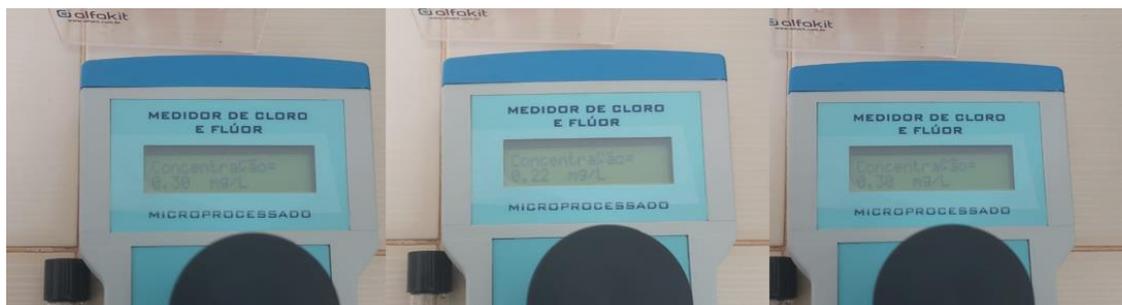
Foto 65 - Medição de flúor do P01

Foto 66 - Medição de flúor do P02

Foto 67 - Medição de flúor do P03
