RELATÓRIO TÉCNICO DE FISCALIZAÇÃO
Nº 44/2023

Secretaria de Água e Esgoto
De Nossa Senhora Das Graças

MARINGÁ - PR
JANEIRO/2024

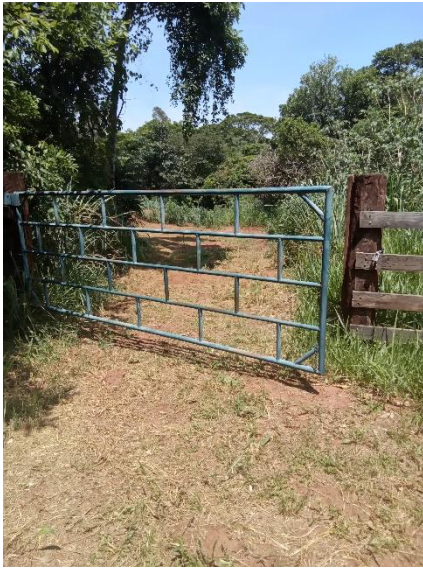
Foto 6 – Entrada da área de captação

CAPTAÇÃO - Poço 01			
MANANCIAL SUBTERRÂNEO	REFERÊNCIA LEGAL	REGISTRO	PRAZO PARA ADEQUAÇÃO
A área não está devidamente cercada	Art. 2º, XI da Lei Federal 11.445/07	Fotos 6,7 e 8	Em até 180 dias
Ausência de conjunto moto bomba de reserva a disposição	Art. 5.3.2 da NBR 12.214/1992	Não identificado	Em até 180 dias
Ausência de identificação da área (conforme outorga IAT)	Art. 2º, XI da Lei Federal 11.445/07	Fotos 6, 7 e 9	Imediato
Ausência de monitoramento dos parâmetros de qualidade de água	Portaria GM/SM 5/2017 alterada pela GM/SM 888/2021	Ausência de análises	Imediato
Ausência de macromedidor	Art 4.2 da NBR da NBR 12.212/1992	Foto 7	Em até 240 dias
As instalações elétricas não são adequadas	NBR 5410/1997 e NBR 5410/1997	Foto 10	Em até 180 dias
As instalações elétricas não estão em bom estado de conservação	NBR 5410/1997 e NBR 5410/1997	Foto 10	Em até 180 dias
Inexistência de registros das manutenções realizadas no quadro e demais itens pertencentes a parte elétrica	NBR 5419/2001 e NBR 5410/1997	Não identificado	Imediato

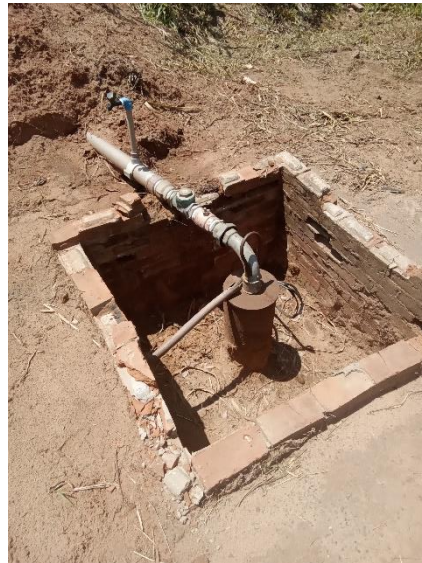
Foto 7 – Poço 01

Inexistência de diagrama unifilar atualizado no quadro com especificações do sistema de aterramento	Art 10.2.3 da NR10 e art 6.4 da NBR 5419/2001	Não identificado	Em até 180 dias
As instalações não estão em bom estado de conservação.	NBR 5674/1999	Fotos 7, 8 e 9	Em até 180 dias

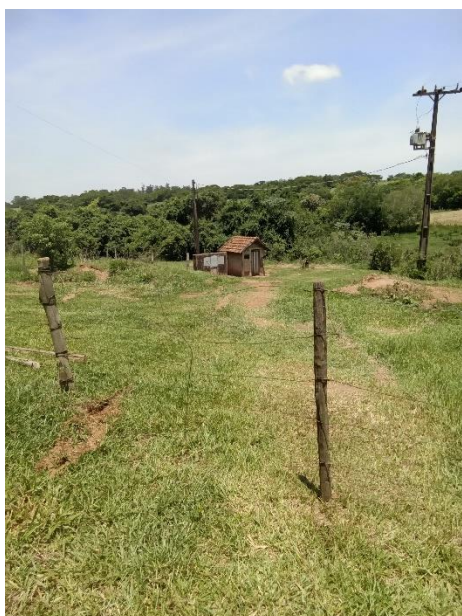
Foto 11 – Cercamento

CAPTAÇÃO - POÇO 03			
MANANCIAL SUBTERRÂNEO	REFERÊNCIA LEGAL	REGISTRO	PRAZO PARA ADEQUAÇÃO
A área não está devidamente cercada	Art. 2º, XI da Lei Federal 11.445/07	Foto 11	Em até 180 dias
Ausência de conjunto moto bomba de reserva a disposição	Art. 5.3.2 da NBR 12.214/1992	Não identificado	Em até 180 dias
Ausência de extintor	Art. 10.9 da NR 10, art 23.1 da NR 23 e Art 5.2.1.1 da NPT 021/2014 do Corpo de Bombeiros do Paraná	Foto 14	Imediato
Ausência de identificação da área (conforme outorga IAT)	Art. 2º, XI da Lei Federal 11.445/07	Foto 11	Imediato
Ausência de monitoramento dos parâmetros de qualidade de água	Portaria GM/SM 5/2017 alterada pela GM/SM 888/2021	Ausência de análises	Imediato
Ausência de macromedidor	Art 4.2 da NBR da NBR 12.212/1992	Foto 11	Em até 240 dias

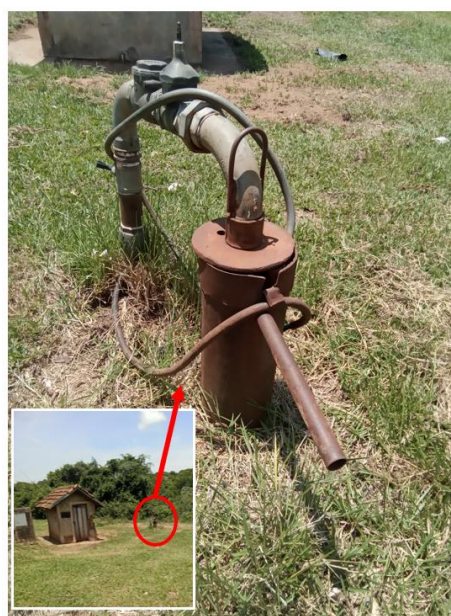
Foto 12 – Poço

Ausência de medição de nível	Art 4.2 da NBR da NBR 12.212/1992	Não identificado	Em até 180 dias
Inexistência de laje de proteção ao redor do poço	NBR 12.244/2006	Foto 12	Em até 180 dias
Inexistência de horímetro em funcionamento	NBR 12.212/1992	Foto 15	Em até 180 dias
Não é realizada limpeza periódica do poço	NBR 12.212/1992	Não identificado	Imediato
Existem animais habitando ou transitando na área	Normas e procedimentos técnicos pertinentes	Foto 17 (Há dejetos de animais na área de captação, recomendamos o cercamento adequado)	Imediato

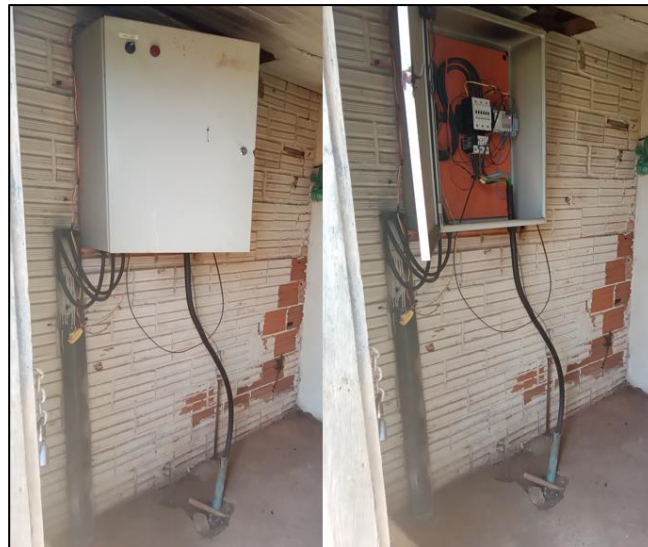
Foto 15 – Quadro de comando (fechado/aberto)

As instalações elétricas não são adequadas	NBR 5410/1997 e NBR 5410/1997	Foto 15 (Não identificado aterramento e indicadores no quadro)	Em até 180 dias
Inexistência de registros das manutenções realizadas no quadro e demais itens pertencentes a parte elétrica	NBR 5419/2001 e NBR 5410/1997	Não identificado	Imediato
Inexistência de diagrama unifilar atualizado no quadro com especificações do sistema de aterramento	Art 10.2.3 da NR10 e art 6.4 da NBR 5419/2001	Foto 15	Em até 180 dias
As instalações não estão em bom estado de conservação	NBR 5674/1999	Fotos 11 a 17	Em até 180 dias
Falta de registros de manutenções na casa de comando	NBR 15.575/2021	Não identificado	Em até 180 dias
Ausência de manutenção, limpeza, conservação e segurança	Normas e procedimentos técnicos pertinentes	Fotos 11 a 17	Imediato
Inexistência de Relatório Operacional	Item 3.1.3 Manual de Fiscalização ORCIPAR	Não identificado	Em até 180 dias

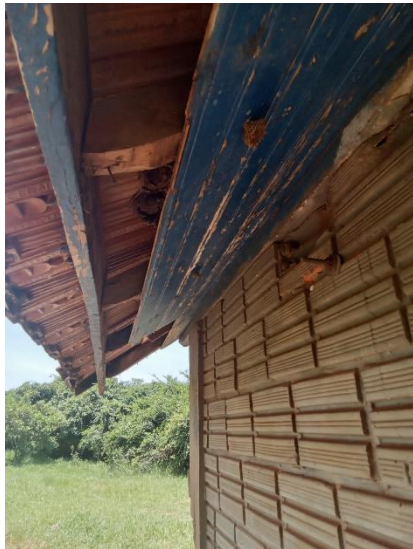
Foto 16 – Vestígios de casa de insetos

- Recomenda-se a instalação de telas mosquiteiras nas aberturas de ventilação (tijolos vazados e/ou janelas), dessa forma evita-se a entrada de sujeira e pequenos animais corroborando para a manutenção e limpeza das casas de comando.

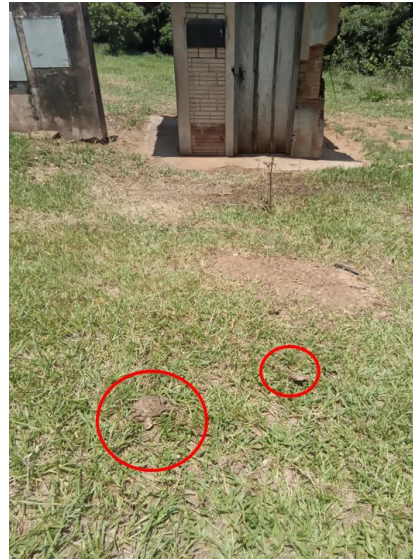
Foto 17 – Vestígios de animais

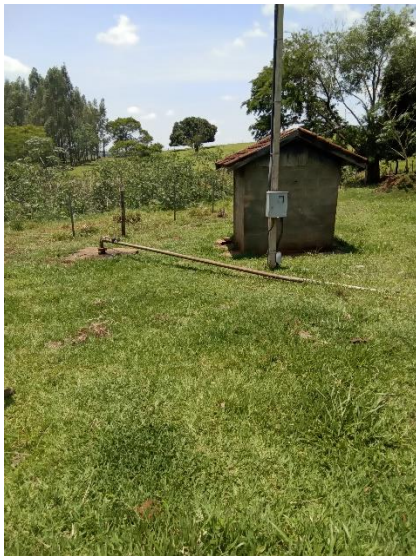
Foto 18 – Área do poço 03

CAPTAÇÃO - POÇO 03			
MANANCIAL SUBTERRÂNEO	REFERÊNCIA LEGAL	REGISTRO	PRAZO PARA ADEQUAÇÃO
A área não está devidamente cercada	Art. 2º, XI da Lei Federal 11.445/07	Fotos 18 e 19	Em até 180 dias
Ausência de conjunto moto bomba de reserva a disposição	Art. 5.3.2 da NBR 12.214/1992	Não identificado	Em até 180 dias
Ausência de extintor	Art. 10.9 da NR 10, art 23.1 da NR 23 e Art 5.2.1.1 da NPT 021/2014 do Corpo de Bombeiros do Paraná	Foto 21	Imediato
Ausência de identificação da área (conforme outorga IAT)	Art. 2º, XI da Lei Federal 11.445/07	Foto 19	Imediato
Ausência de tomada de água para coleta de água bruta	Art. 4.2 da NBR 12.212/1992	Foto 19	Imediato

Ausência de monitoramento dos parâmetros de qualidade de água	Portaria GM/SM 5/2017 alterada pela GM/SM 888/2021	Ausência de análises	Imediato
Ausência de macromedidor	Art 4.2 da NBR da NBR 12.212/1992	Foto 19	Em até 240 dias
Inexistência de registros das manutenções realizadas no quadro e demais itens pertencentes a parte elétrica	NBR 5419/2001 e NBR 5410/1997	Não identificado (recomendamos anotações em planilhas)	Imediato
Inexistência de diagrama unifilar atualizado no quadro com especificações do sistema de aterramento	Art 10.2.3 da NR10 e art 6.4 da NBR 5419/2001	Foto 22	Em até 180 dias
As instalações não estão em bom estado de conservação.	NBR 5674/1999	Fotos 18 a 21	Em até 180 dias
Falta de registros de manutenções na casa de comando	NBR 15.575/2021	Não identificado	Em até 180 dias
Ausência de manutenção, limpeza, conservação e segurança	Normas e procedimentos técnicos pertinentes	Fotos 18 a 22 (atentar-se a manutenção e conservação)	Imediato

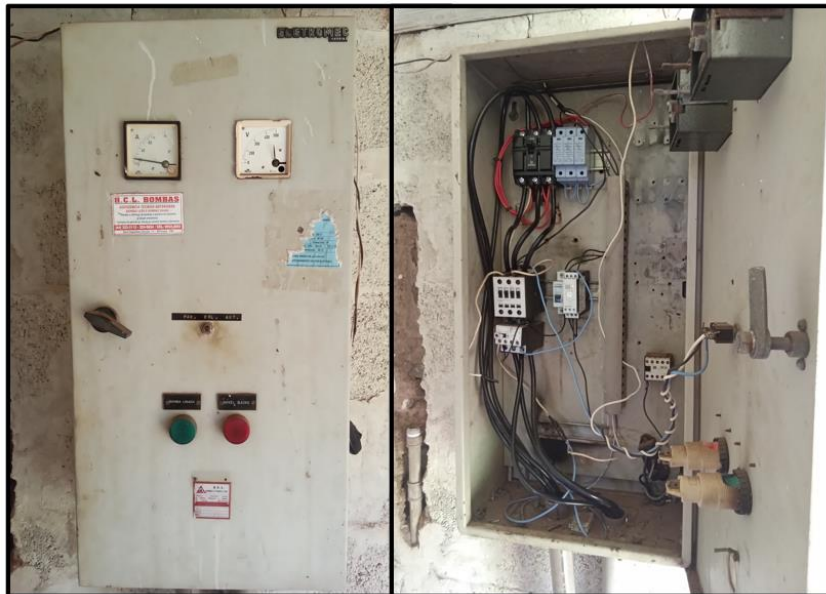
Foto 22 – Quadro de comando (fechado/aberto)

Inexistência de Relatório Operacional	Item 3.1.3 Manual de Fiscalização ORCIPAR	Não identificado (ver notas)	Em até 180 dias
Ausência de medição de nível	Art 4.2 da NBR da NBR 12.212/1992	Não identificado	Em até 180 dias
O tubo de revestimento do poço não está distante 50 cm da superfície	NBR 12.244/2006	Foto 19	Em até 180 dias
Inexistência de horímetro em funcionamento	NBR 12.212/1992	Foto 22	Em até 180 dias

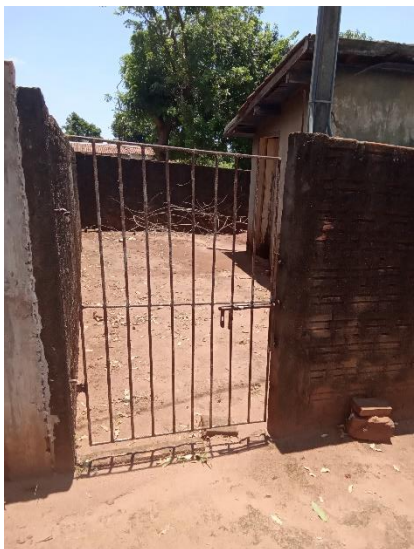
Foto 23 – Entrada da área de captação

Inexistência de registros das manutenções realizadas no quadro e demais itens pertencentes a parte elétrica	NBR 5419/2001 e NBR 5410/1997	Não identificado	Imediato
Inexistência de diagrama unifilar atualizado no quadro com especificações do sistema de aterramento	Art 10.2.3 da NR10 e art 6.4 da NBR 5419/2001	Foto 29	Em até 180 dias
As instalações não estão em bom estado de conservação.	NBR 5674/1999	Fotos 23 a 29	Em até 180 dias

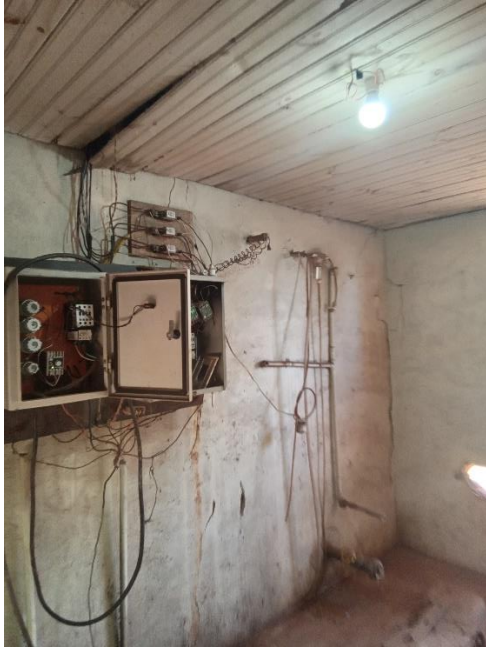
Foto 27 – Interior da casa de comando

CAPTAÇÃO - POÇO 04			
MANANCIAL SUBTERRÂNEO	REFERÊNCIA LEGAL	REGISTRO	PRAZO PARA ADEQUAÇÃO
Ausência de conjunto moto bomba de reserva a disposição	Art. 5.3.2 da NBR 12.214/1992	Não identificado	Em até 180 dias
Ausência de extintor	Art. 10.9 da NR 10, art 23.1 da NR 23 e Art 5.2.1.1 da NPT 021/2014 do Corpo de Bombeiros do Paraná	Fotos 27 e 28	Imediato
Ausência de identificação da área (conforme outorga IAT)	Art. 2º, XI da Lei Federal 11.445/07	Fotos 23 e 24	Imediato
Ausência de monitoramento dos parâmetros de qualidade de água	Portaria GM/SM 5/2017 alterada pela GM/SM 888/2021	Ausência de análises	Imediato
Ausência de macromedidor	Art 4.2 da NBR da NBR 12.212/1992	Foto 24	Em até 240 dias
As instalações elétricas não são adequadas	NBR 5410/1997 e NBR 5410/1997	Não identificado o aterramento	Em até 180 dias
As instalações elétricas não estão em bom estado de conservação	NBR 5410/1997 e NBR 5410/1997	Fotos 27 e 29 (Fios soltos)	Em até 180 dias

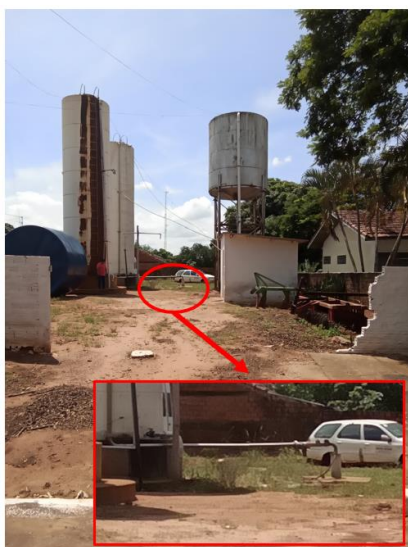
Foto 30 – Entrada da área de captação

CAPTAÇÃO – POÇO 05			
MANANCIAL SUBTERRÂNEO	REFERÊNCIA LEGAL	REGISTRO	PRAZO PARA ADEQUAÇÃO
A área não está devidamente cercada	Art. 2º, XI da Lei Federal 11.445/07	Foto 30	Em até 180 dias
Ausência de conjunto moto bomba de reserva a disposição	Art. 5.3.2 da NBR 12.214/1992	Não identificado	Em até 180 dias
Ausência de extintor	Art. 10.9 da NR 10, art 23.1 da NR 23 e Art 5.2.1.1 da NPT 021/2014 do Corpo de Bombeiros do Paraná	Foto 33	Imediato
Ausência de identificação da área (conforme outorga IAT)	Art. 2º, XI da Lei Federal 11.445/07	Fotos 30 e 31	Imediato
Ausência de monitoramento dos parâmetros de qualidade de água	Portaria GM/SM 5/2017 alterada pela GM/SM 888/2021	Ausência de análises	Imediato
Ausência de macromedidor	Art 4.2 da NBR da NBR 12.212/1992	Foto 31	Em até 240 dias
As instalações elétricas não são adequadas	NBR 5410/1997 e NBR 5410/1997	Não identificado aterramento	Em até 180 dias
Inexistência de registros das manutenções realizadas no quadro e demais itens pertencentes a parte elétrica	NBR 5419/2001 e NBR 5410/1997	Não identificado	Imediato

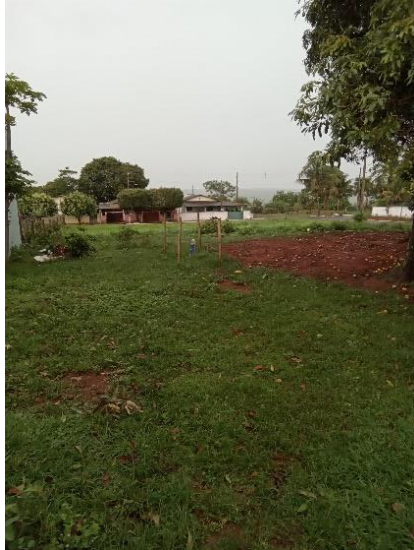
Foto 35 – Área de captação

CAPTAÇÃO – POÇO 06			
MANANCIAL SUBTERRÂNEO	REFERÊNCIA LEGAL	REGISTRO	PRAZO PARA ADEQUAÇÃO
A área não está devidamente cercada	Art. 2º, XI da Lei Federal 11.445/07	Foto 35 (recomendamos o cercamento com alambrado)	Em até 180 dias
Ausência de conjunto moto bomba de reserva a disposição	Art. 5.3.2 da NBR 12.214/1992	Não identificado	Em até 180 dias
Ausência de extintor	Art. 10.9 da NR 10, art 23.1 da NR 23 e Art 5.2.1.1 da NPT 021/2014 do Corpo de Bombeiros do Paraná	Foto 38	Imediato
Ausência de identificação da área (conforme outorga IAT)	Art. 2º, XI da Lei Federal 11.445/07	Foto 36	Imediato
Ausência de tomada de água para coleta de água bruta	Art. 4.2 da NBR 12.212/1992	Foto 36	Imediato
Ausência de monitoramento dos parâmetros de qualidade de água	Portaria GM/SM 5/2017 alterada pela GM/SM 888/2021	Ausência de análises	Imediato
Ausência de macromedidor	Art 4.2 da NBR da NBR 12.212/1992	Foto 36	Em até 240 dias

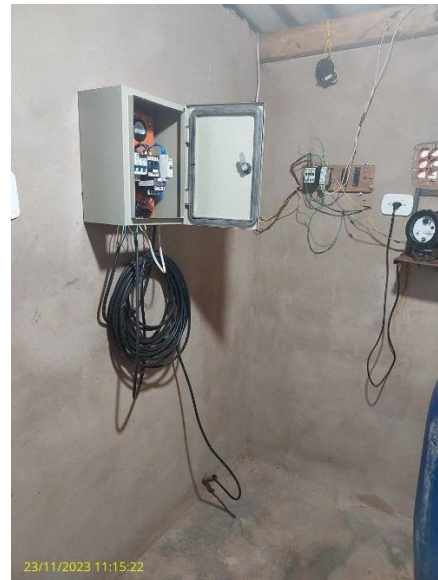
Foto 38 – Interior da casa de comando

As instalações elétricas não são adequadas	NBR 5410/1997 e NBR 5410/1997	Fotos 38 e 39 (não identificado aterramento e quadro sem medidores)	Em até 180 dias
Inexistência de registros das manutenções realizadas no quadro e demais itens pertencentes a parte elétrica	NBR 5419/2001 e NBR 5410/1997	Não identificado	Imediato

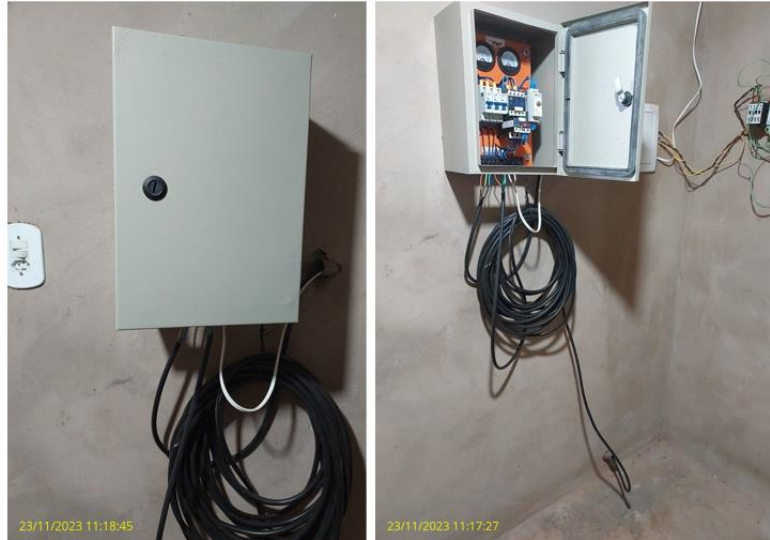
Foto 39 – Quadro de comando (fechado/aberto)

Inexistência de diagrama unifilar atualizado no quadro com especificações do sistema de aterramento	Art 10.2.3 da NR10 e art 6.4 da NBR 5419/2001	Foto 39	Em até 180 dias
Falta de registros de manutenções na casa de comando	NBR 15.575/2021	Não identificado	Em até 180 dias
Ausência de manutenção, limpeza, conservação e segurança	Normas e procedimentos técnicos pertinentes	Fotos 35 a 37 (atentar-se a manutenção e segurança)	Imediato
Inexistência de Relatório Operacional	Item 3.1.3 Manual de Fiscalização ORCIPAR	Não identificado	Em até 180 dias
Ausência de medição de nível	Art 4.2 da NBR da NBR 12.212/1992	Não identificado	Em até 180 dias
Existência potenciais fontes de contaminação próximo a captação	Lei Estadual 12.726/1999	Foto 40	Imediato
A área da laje de proteção é inferior a 1 m ²	NBR 12.244/2006	Foto 36	Em até 180 dias
Inexistência de horímetro em funcionamento	NBR 12.212/1992	Foto 39	Em até 180 dias

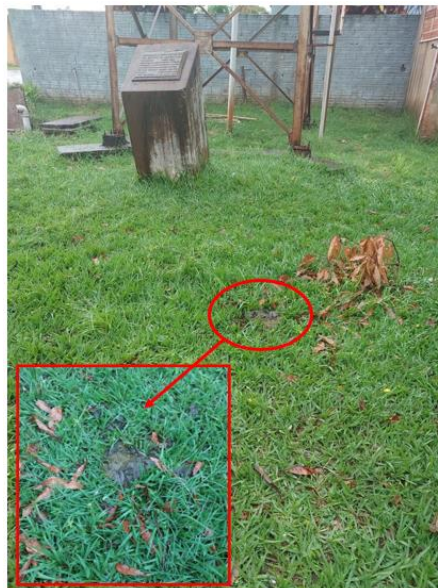
Foto 40 – Vestígios de animais

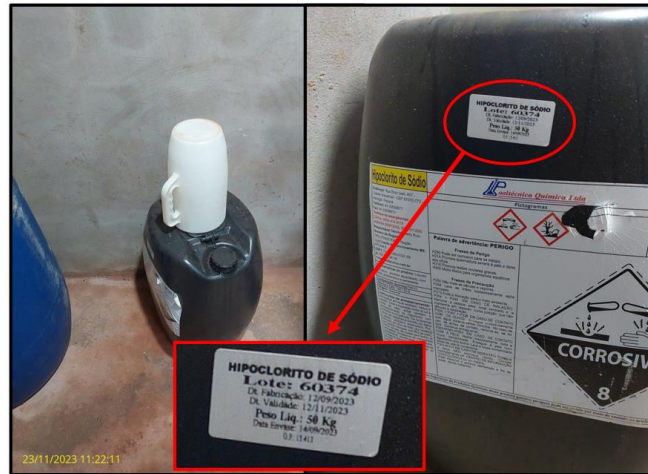
Foto 64 – Produtos químicos (Validade 04/12/2023)
