**RELATÓRIO TÉCNICO DE FISCALIZAÇÃO DO SAAE - SERVIÇO
AUTÔNOMO DE ÁGUA E ESGOTO - DE ALVORADA DO SUL**

Para tanto, no dia 04 de setembro de 2019, realizou-se vistoria no Sistema de Abastecimento de Água e na área comercial do SAAE de Alvorada do Sul, incluindo unidades de captações, estações elevatórias, unidade de tratamento de água, reservatórios e laboratório.

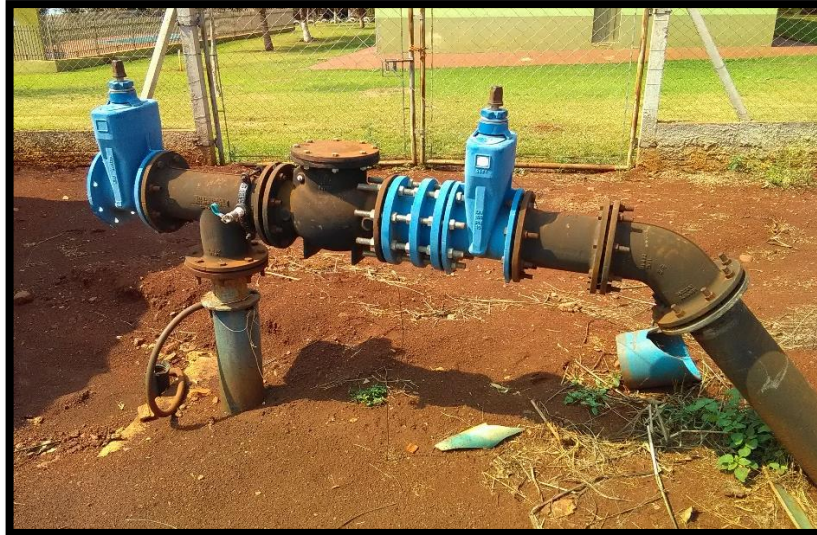
Imagem 4: 1° Poço - Barrilete

- 1° Poço – acesso inadequado por terreno privado; perímetro do poço com acondicionamento inadequado de materiais, resto de tubos e equipamentos; iluminação inadequada da casa do quadro de comando, ausência de lâmpada; limpeza inadequada da casa do quadro de comando;

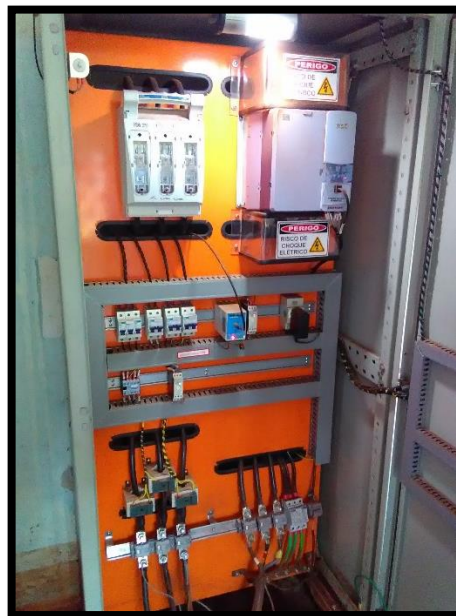
Imagem 5: 1° Poço – Quadro de Comando

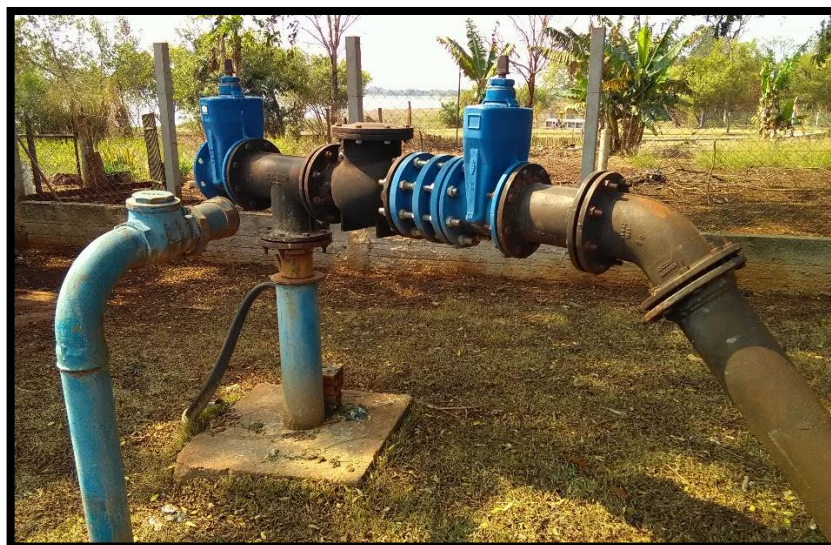
Imagem 6: 2° Poço – Barrilete

- 2° Poço - acesso inadequado por terreno privado; iluminação inadequada da casa do quadro de comando, ausência de lâmpada; ausência de medidor de vazão no barrilete; ausência de tomada de água para coleta no barrilete;

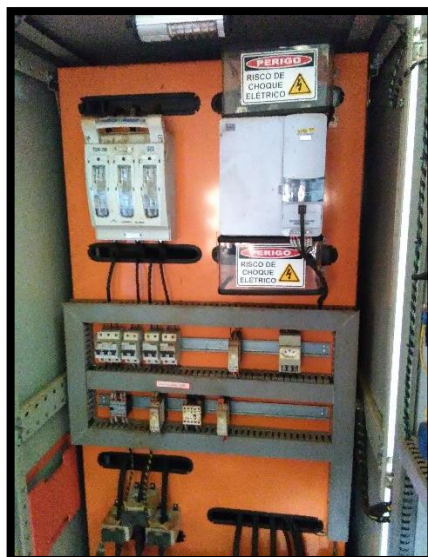
Imagem 7: 2° Poço – Quadro de Comando

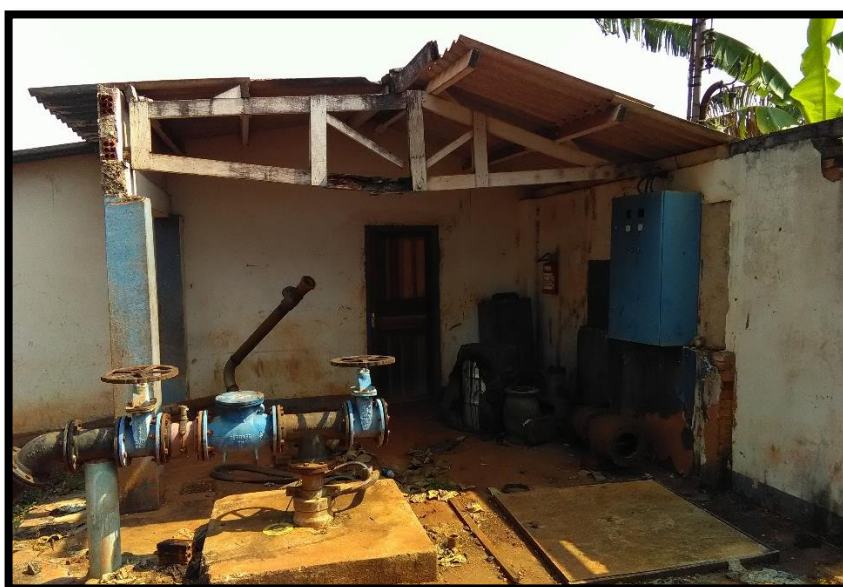
Imagem 8: Poço da Rua José Reno de Andrade – Barrilete

- Poço da Rua José Reno de Andrade - ausência de sinalização identificadora; tubo de revestimento não distante 50 cm acima da superfície; estrutura da cobertura da casa do quadro de comando em condições deterioradas; material acondicionado inadequadamente dentro da casa de comando e perímetro do poço;

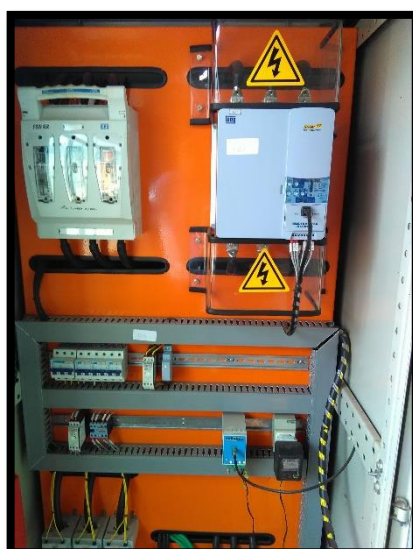
Imagem 9: Poço da Rua José Reno de Andrade – Quadro de Comando

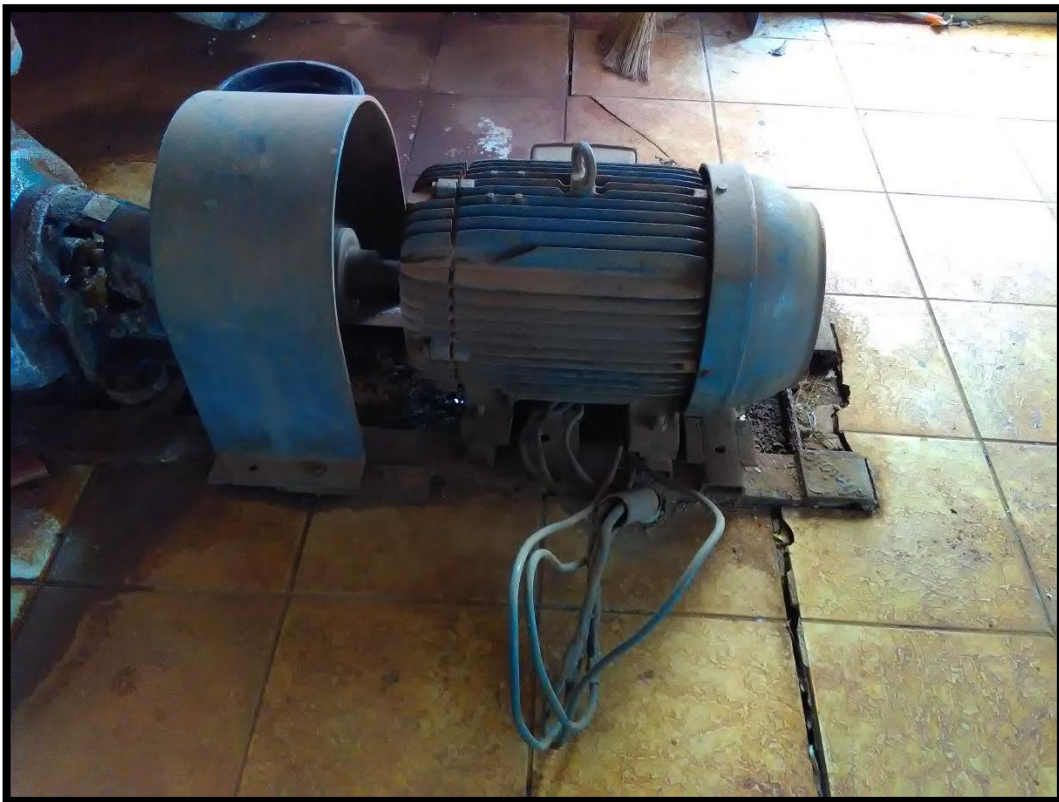
Imagem 11: Conjunto motobomba

– Ausência de sinalização identificadora; isolamento inadequado do perímetro, estação elevatória junto à unidade de tratamento e laboratório; estrutura física deteriorada excessivamente, rachadura excessiva na parede; ausência de bomba reserva instalada.

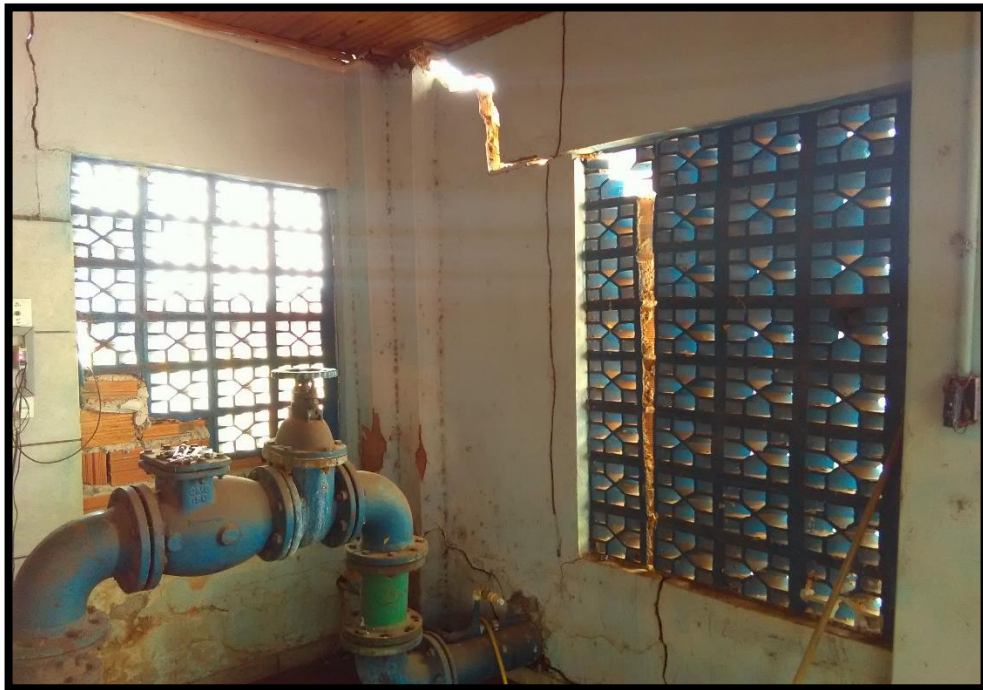
Imagem 13: Rachadura excessiva na parede

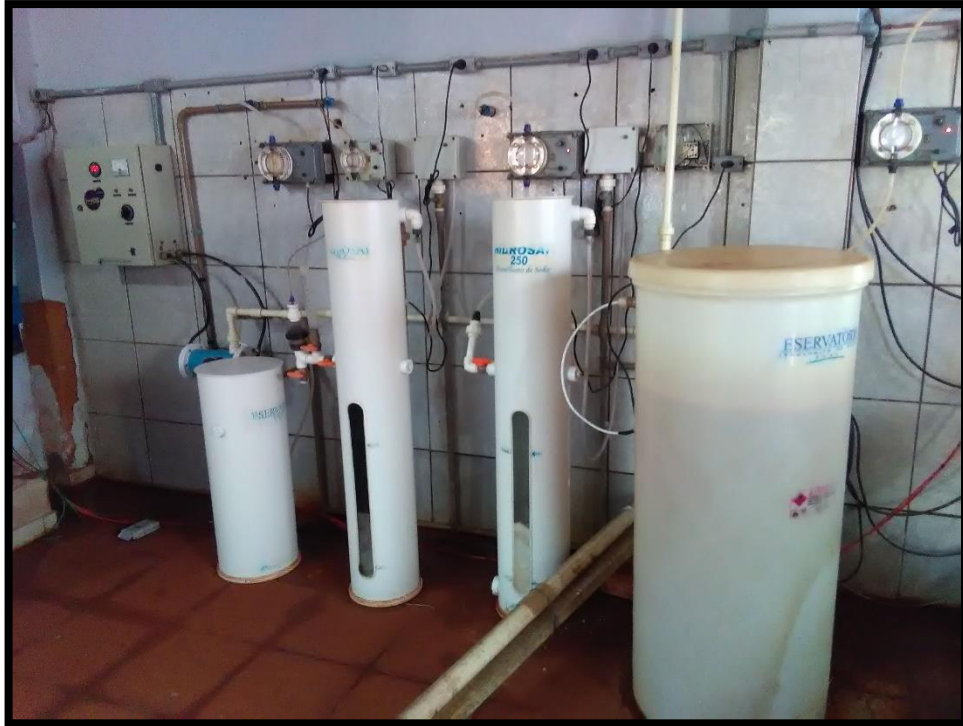
Imagem 14: Unidade de tratamento de água – Dosadoras e reservatórios

– Ausência de sinalização identificadora; isolamento inadequado da unidade, tendo em vista o cloro ser altamente corrosivo.

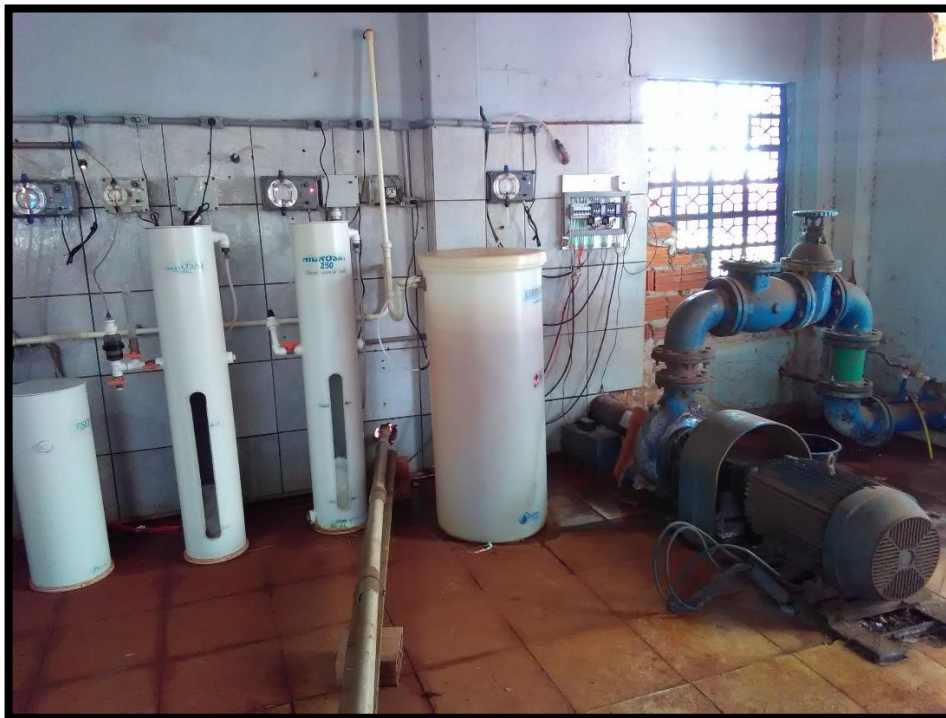
Imagem 15: Unidade de tratamento de água – Dosadoras e reservatórios junto a estação elevatória

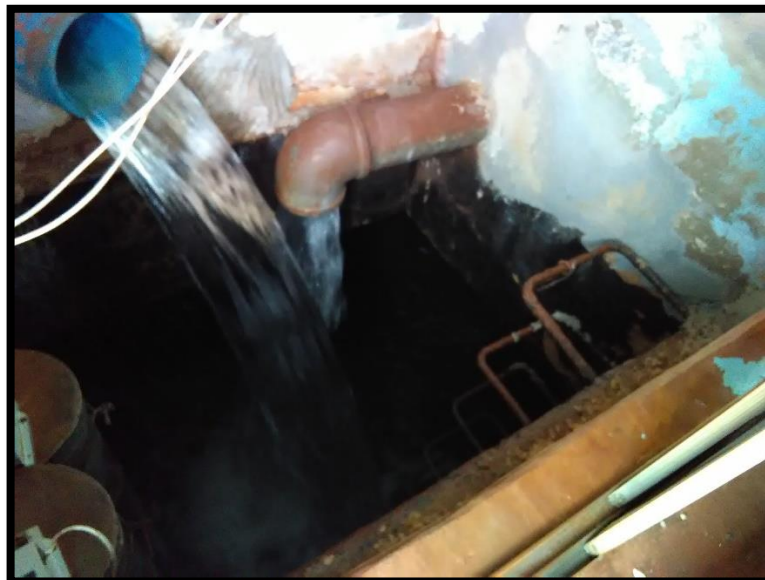
Imagem 16: Reservatório enterrado – abertura de inspeção

- Reservatório enterrado – ausência de sinalização identificadora; ausência de limpeza e desinfecção; ausência de macromedidor;
- Reservatório elevado – ausência de sinalização identificadora; ausência de macromedidor; ausência de medidor de nível externo.

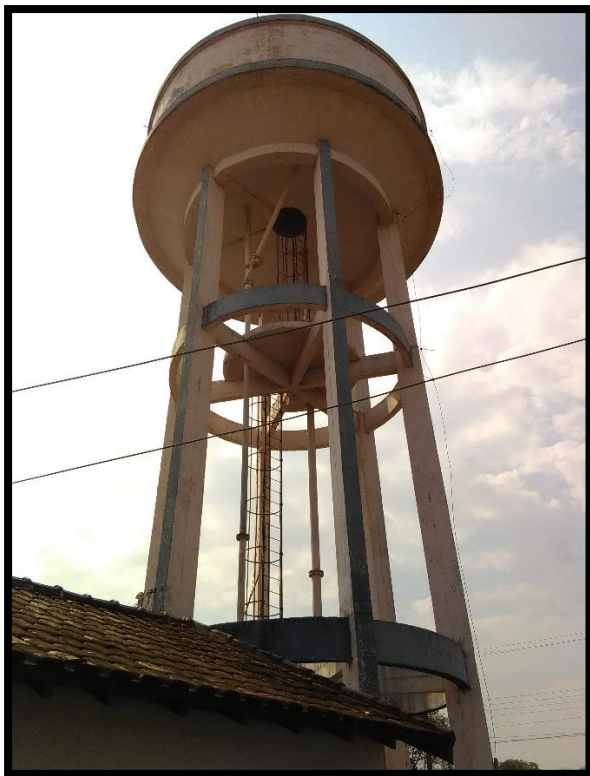
Imagem 17: Reservatório elevado

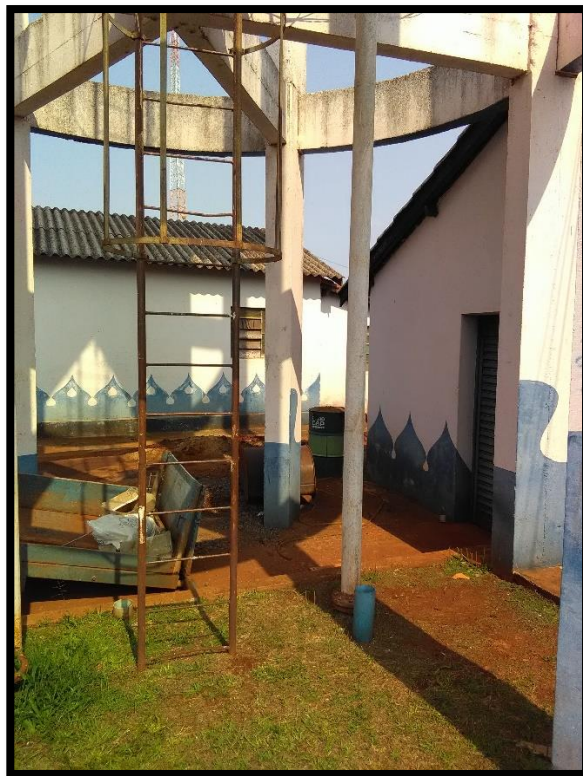
Imagem 18: Reservatório elevado – instalação e escada fixa

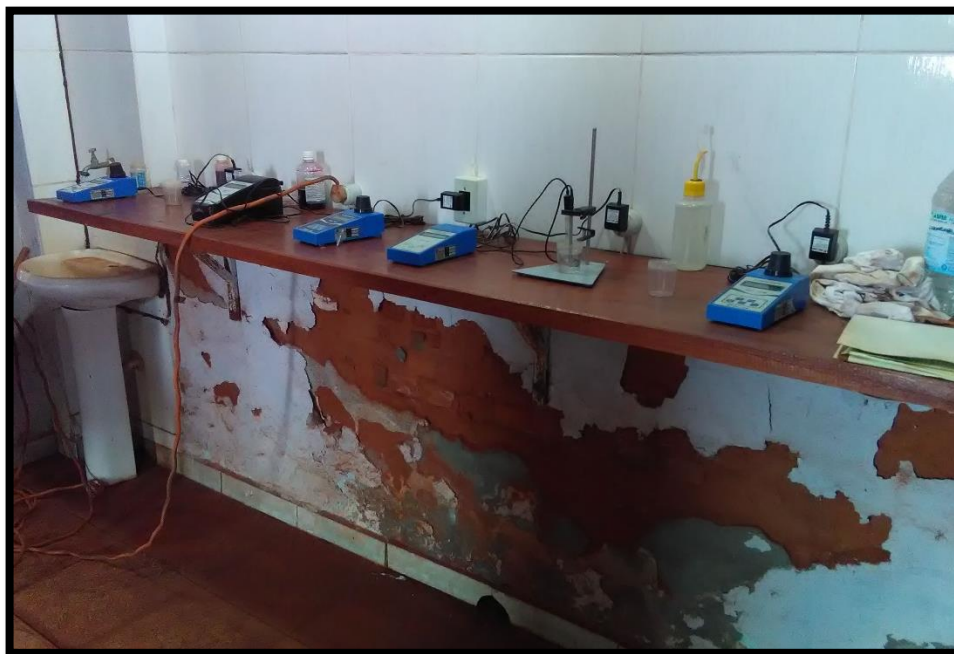
Imagem 20: Laboratório

- Laboratório – ausência de sinalização identificadora; isolamento inadequado, junto a unidade de tratamento; paredes deterioradas.
