**RELATÓRIO TÉCNICO DE FISCALIZAÇÃO DO SAMAE - SERVIÇO
AUTÔNOMO DE ÁGUA E ESGOTO - DO MUNICÍPIO BOA VENTURA DE
SÃO ROQUE**

Para tanto, nos dias 25 e 26 de novembro de 2019, realizou-se vistoria no Sistema de Abastecimento de Água, no Sistema de Esgoto e na área comercial do SAMAE de Boa Ventura de São Roque, incluindo unidades de captações, estações elevatórias, estações de tratamento, reservatórios e laboratório.

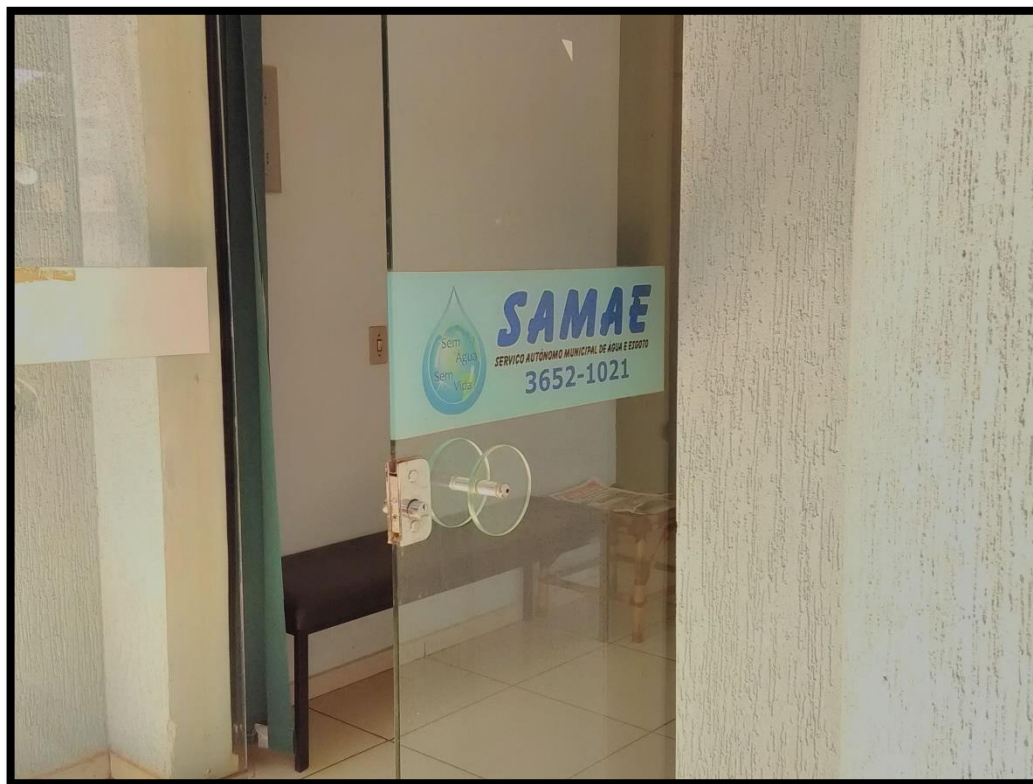
- Horário de funcionamento das 8:00 às 11:30h e das 13:00 às 17:00h;
- Espaço interno para atendimento ao público é adequado;
- 2 Servidores trabalham no atendimento;
- Identificação do SAMAE com visualização insuficiente na fachada da edificação, apenas adesivo na porta de entrada, recomenda-se instalação de placa externa com tamanho adequado para proporcionar fácil visualização;
- A edificação possui garagem para veículos do SAMAE e depósito para equipamentos.

Imagem 1: Identificação na porta de entrada

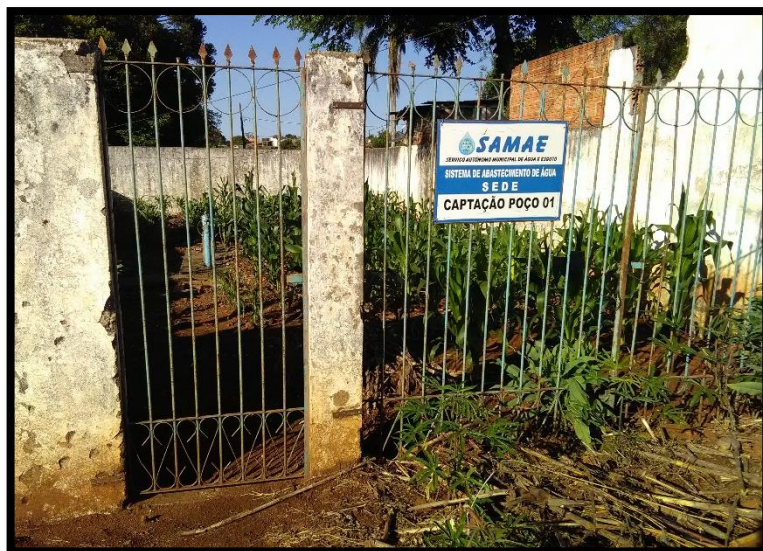
Imagem 4: Identificação do Poço 1

- Poço 1 – vegetação em excesso no perímetro do poço; ausência de medidor de vazão; ausência de horímetro; instalação elétrica inadequada, disjuntores sem quadro de proteção;

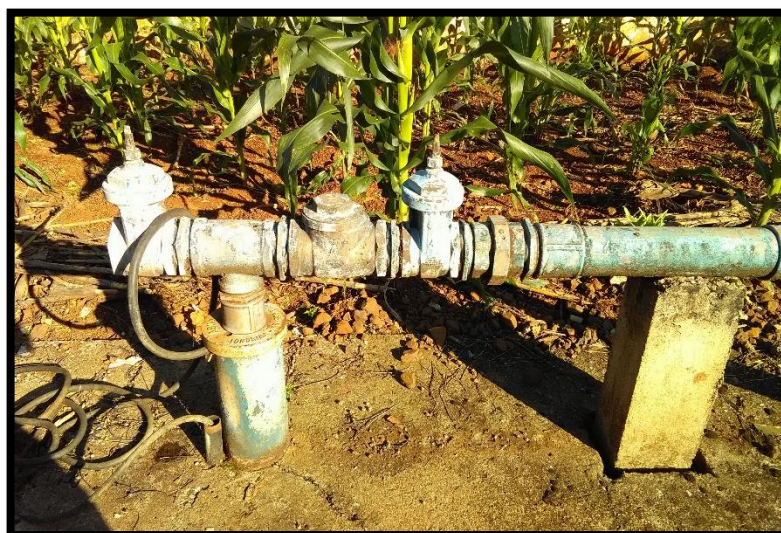
Imagem 5: Barrilete do Poço 1

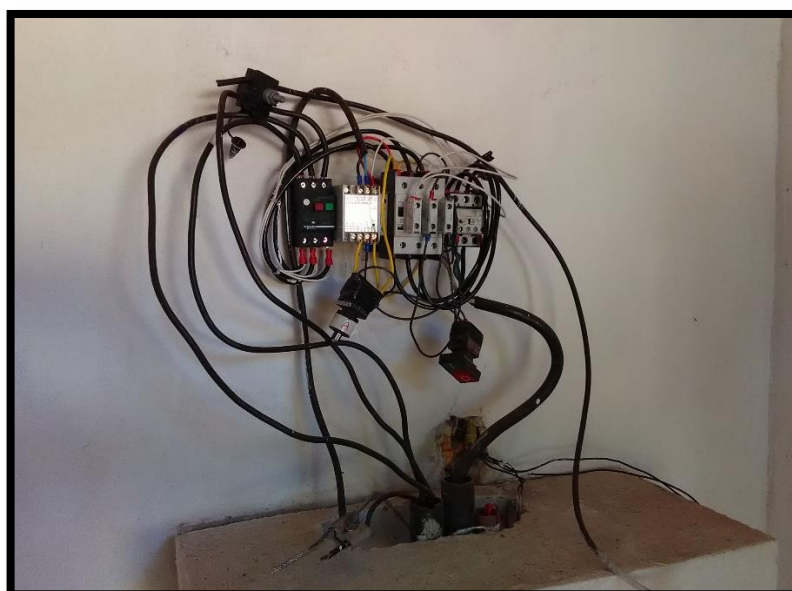
Imagem 6: Disjuntores de comando do Poço 1

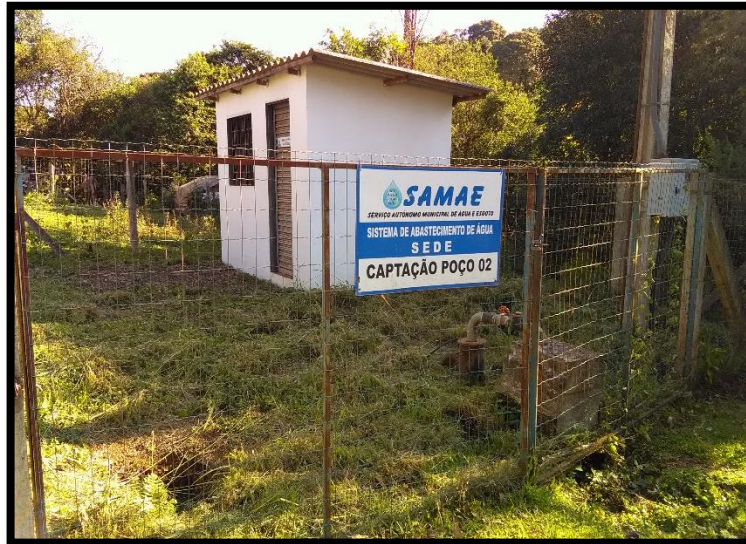
Imagem 7: Identificação do Poço 02

- Poço 2 - ausência de capina e limpeza do perímetro; ausência de medidor de vazão; ausência de horímetro; pequeno vazamento no barrilete do poço.

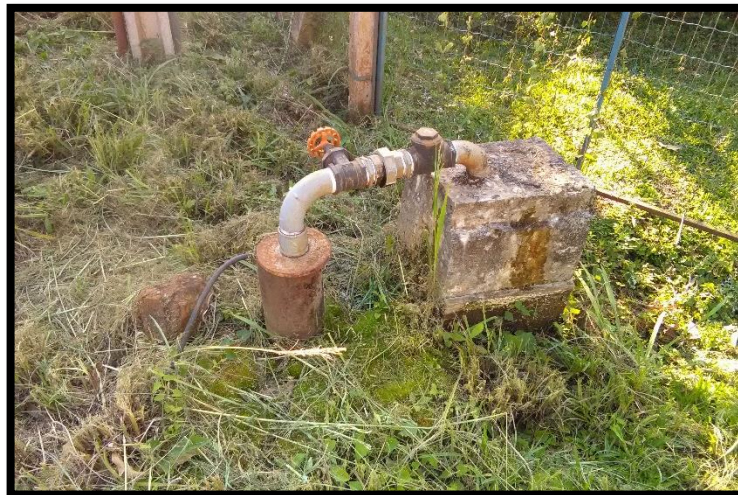
Imagem 8: Barrilete do Poço 2

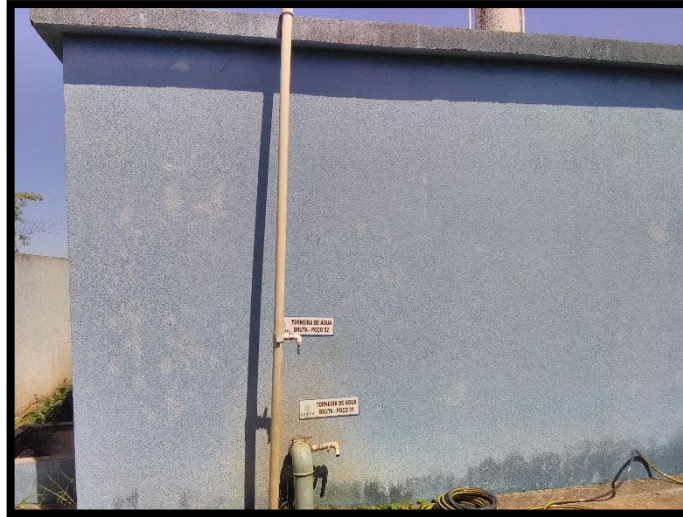
Imagem 10: Reservatório apoiado da Sede

- Reservatório apoiado – ausência de sinalização identificadora; abertura de inspeção excessivamente oxidada; abertura de inspeção sem cadeado; ausência de medidor de nível tipo régua externa;

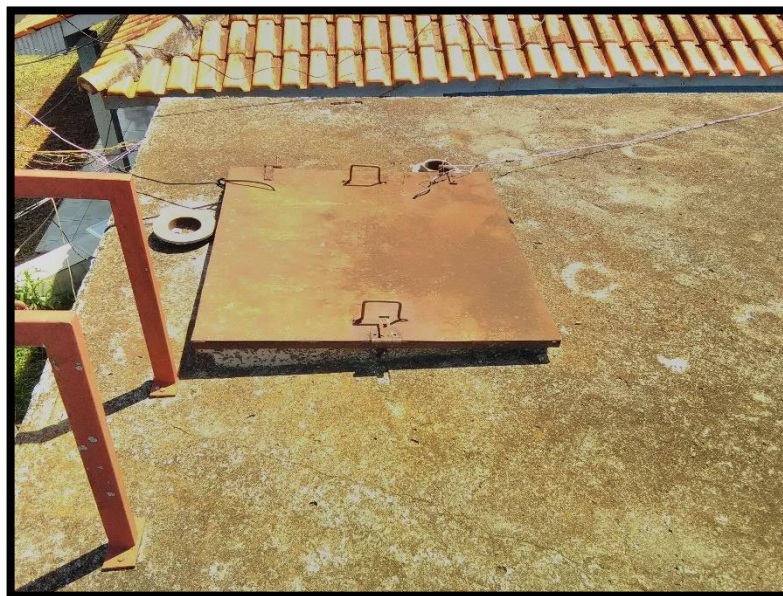
Imagem 11: Abertura de inspeção do RAP da Sede

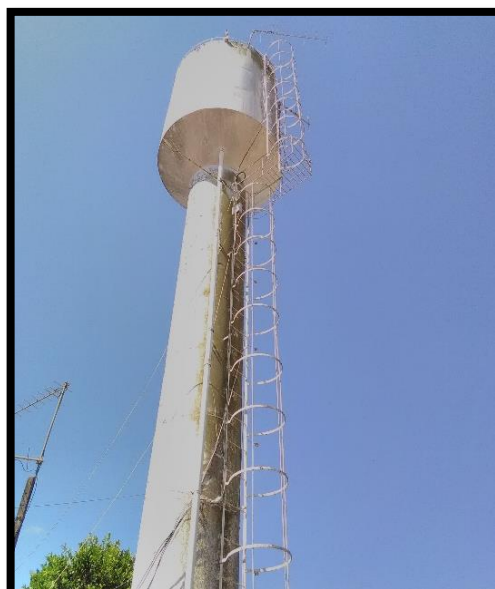
Imagem 12: Reservatório elevado da Sede

- Reservatório elevado – ausência de sinalização identificadora; ausência de medidor de vazão de saída;

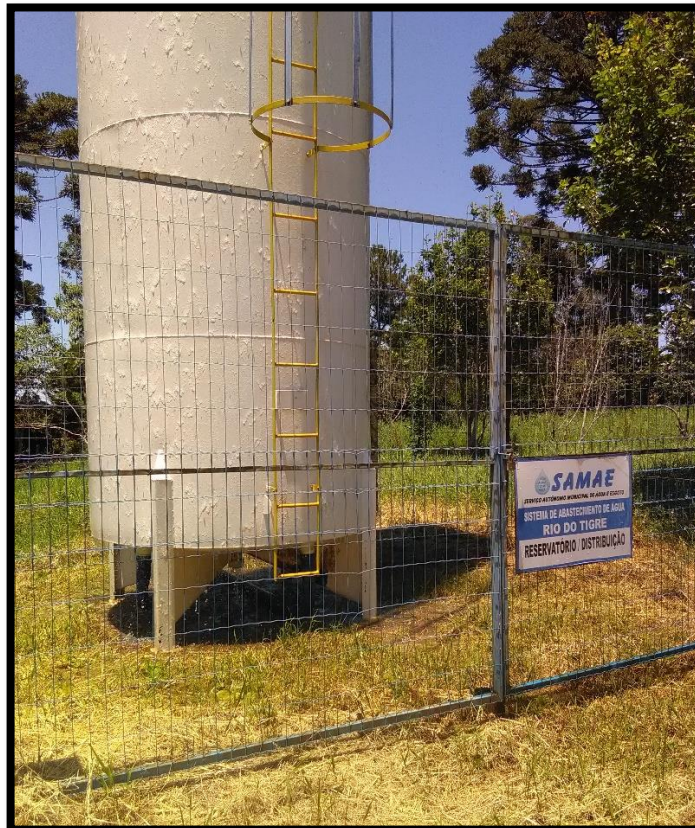
Imagem 20: Reservatório elevado

- Poço – ausência de medidor de vazão; ausência de horímetro no quadro de comando.
- Reservatório – isolamento inadequado do perímetro, necessidade de manutenção da cerca.

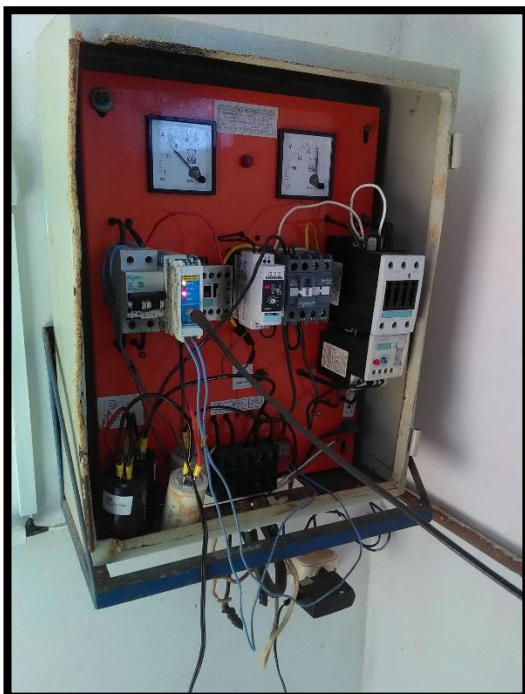
Imagem 22: Quadro de comando

- Poço – ausência de medidor de vazão; ausência de horímetro no quadro de comando; ausência de tampa no quadro de comando;
- Reservatório – sem isolamento de perímetro de segurança; ausência de escada fixa com gaiola de proteção e guarda corpo no topo do reservatório; necessidade de limpeza externa do reservatório.

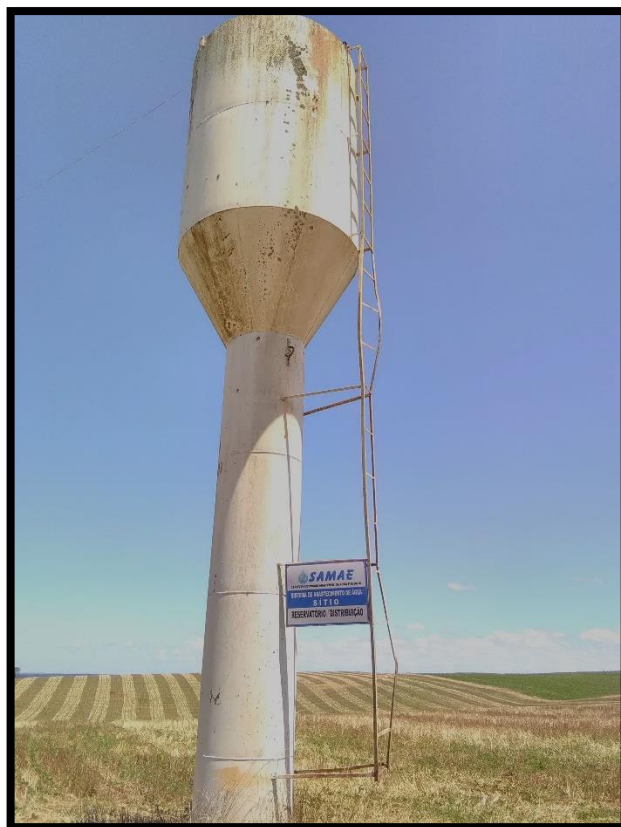
Imagem 24: Reservatório elevado

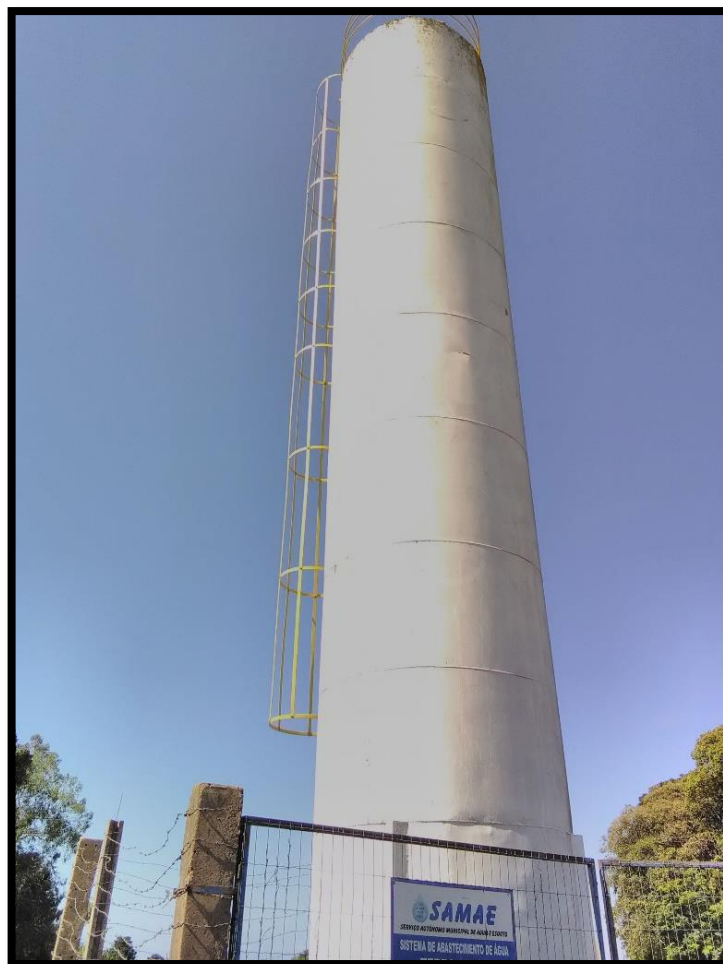
Imagem 28: Reservatório elevado

- Poço – ausência de medidor de vazão; ausência de horímetro no quadro de comando;
- Reservatório – isolamento inadequado do perímetro, necessidade de manutenção da cerca.

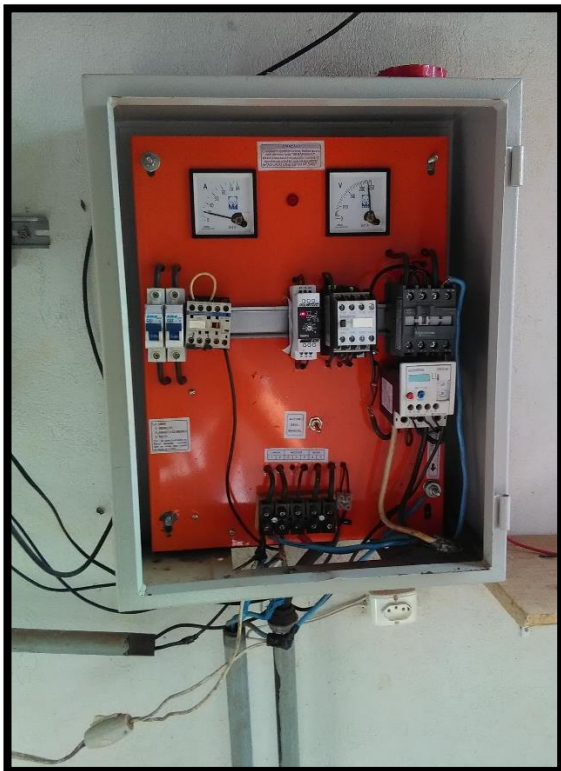
Imagem 30: Quadro de comando do poço

- Poço – ausência de medidor de vazão; ausência de horímetro no quadro de comando; quadro de comando sem tampa;
- Unidade de tratamento simplificado – necessidade de manutenção do revestimento da parede interna;
- Reservatório – isolamento inadequado do perímetro, necessidade de manutenção da cerca.

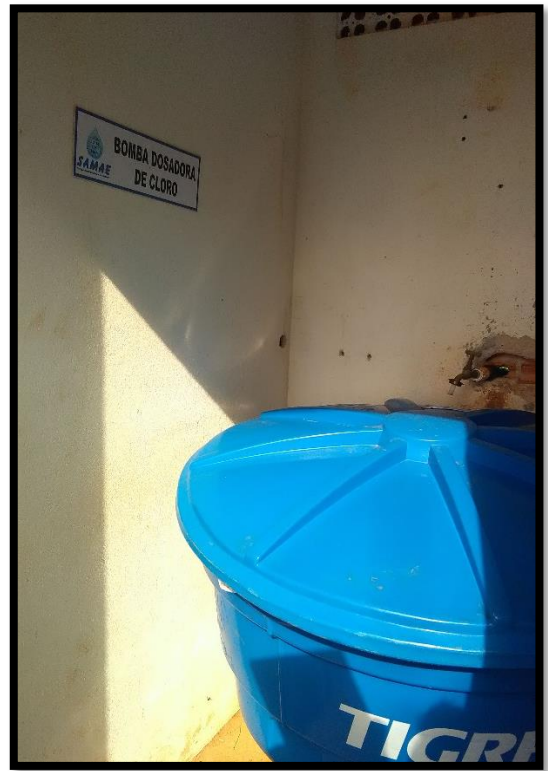
Imagem 31: Unidade de tratamento simplificado

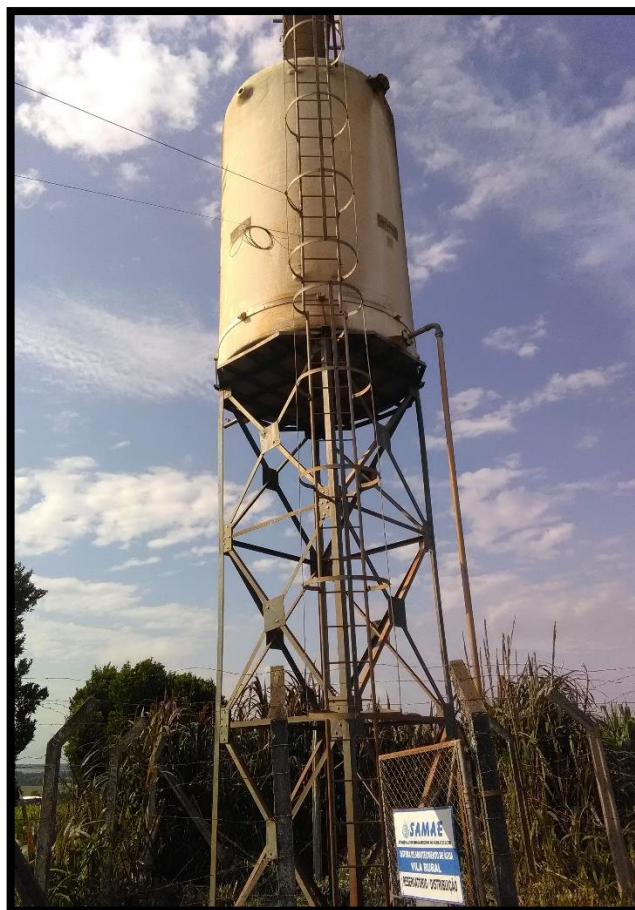
Imagem 32: Reservatório elevado

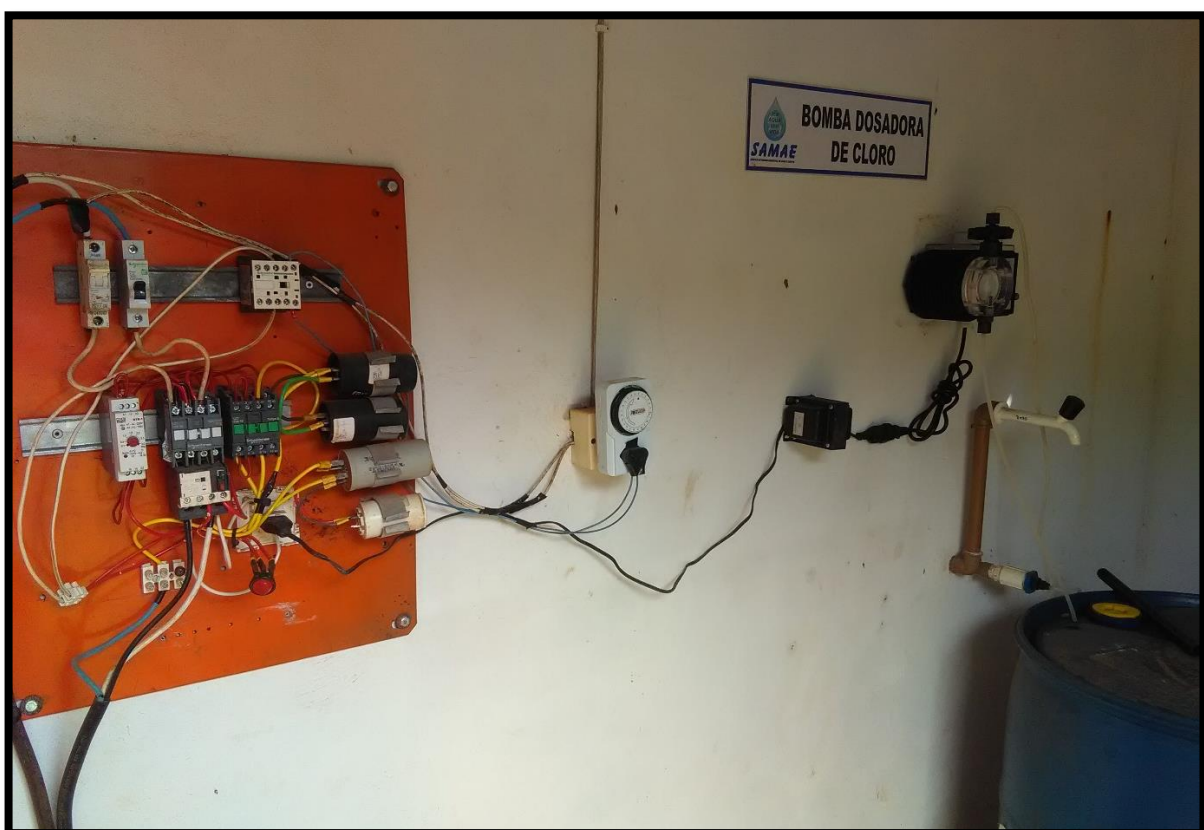
Imagem 34: Quadro de comando e unidade de tratamento

- Poço – isolamento inadequado do perímetro; ausência de medidor de vazão; ausência de horímetro no quadro de comando; Instalação elétrica inadequada, disjuntores sem quadro de proteção;
- Unidade de tratamento simplificado – sem isolamento adequado, junto ao quadro de comando;
- Reservatório – ausência de isolamento do perímetro; ausência de sinalização identificadora.

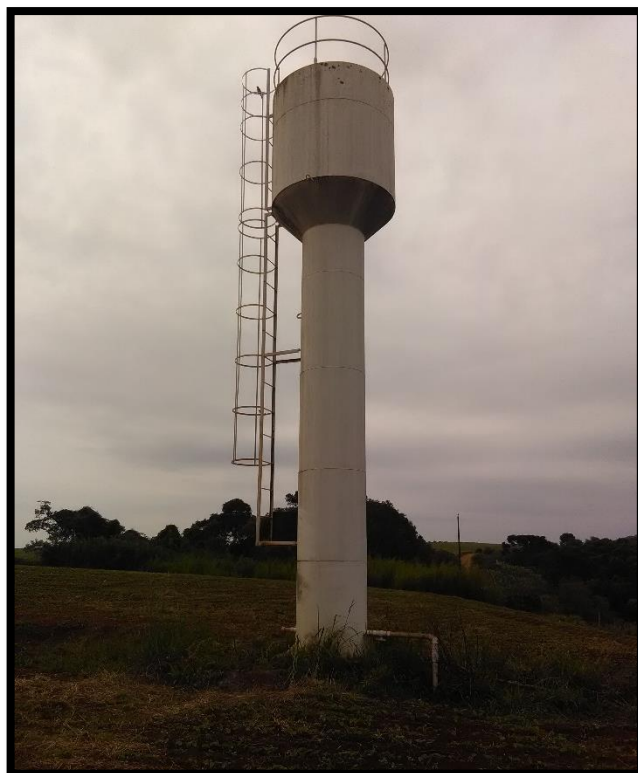
Imagem 35: Reservatório elevado
